2025년 국도17호선 기타시설물 두교2교 등 30개소  
정기안전점검용역

# 외 관 조 사 망 도

덕평1교

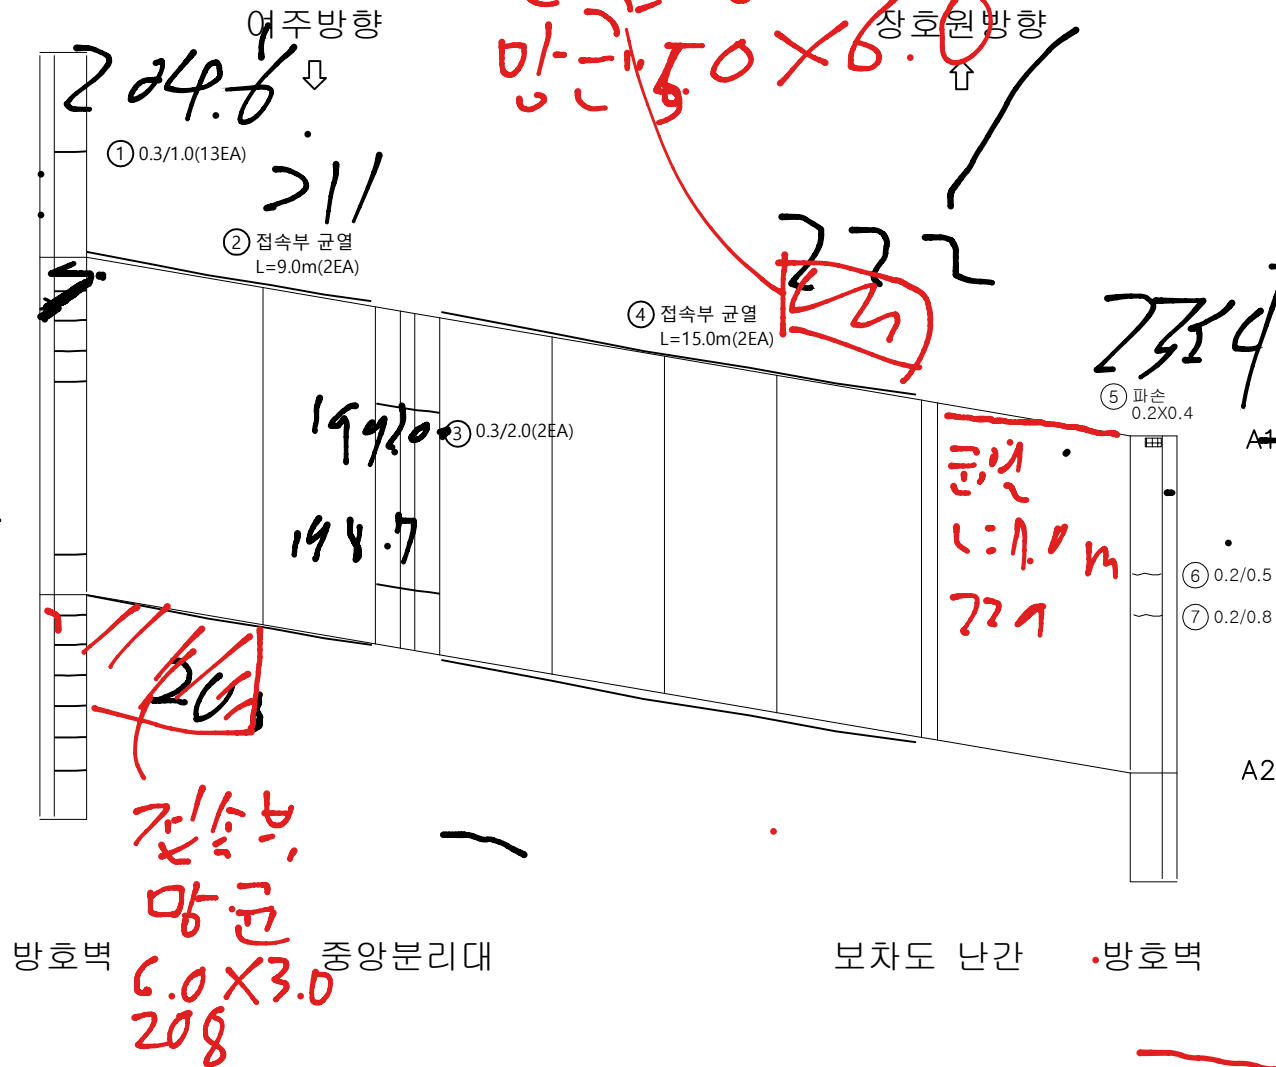
| 번호 | 구분 | 부재 | 손상내용 | 손상현황 | | | | | | 비고 |
|---|---|---|---|---|---|---|---|---|---|---|
| 1 | 24년 | 방호벽 | 균열(0.3mm이상) | 0.3 | 1.0 | | 13 | 13.00 | m | |
| 2 | 24년 | 교면포장 | 접속부 균열 | | 9.0 | | 2 | 18.00 | m | |
| 3 | 24년 | 중분대 | 균열(0.3mm이상) | 0.3 | 2.0 | | 2 | 4.00 | m | |
| 4 | 24년 | 교면포장 | 접속부 균열 | | 15.0 | | 2 | 30.00 | m | |
| 5 | 25상 | 방호벽 | 파손 | | 0.2 | 0.4 | 1 | 0.08 | m | |
| 6 | 25상 | 방호벽 | 균열(0.3mm미만) | 0.2 | 0.5 | | 1 | 0.50 | m | |
| 7 | 25상 | 방호벽 | 균열(0.3mm미만) | 0.2 | 0.8 | | 1 | 0.80 | m | |

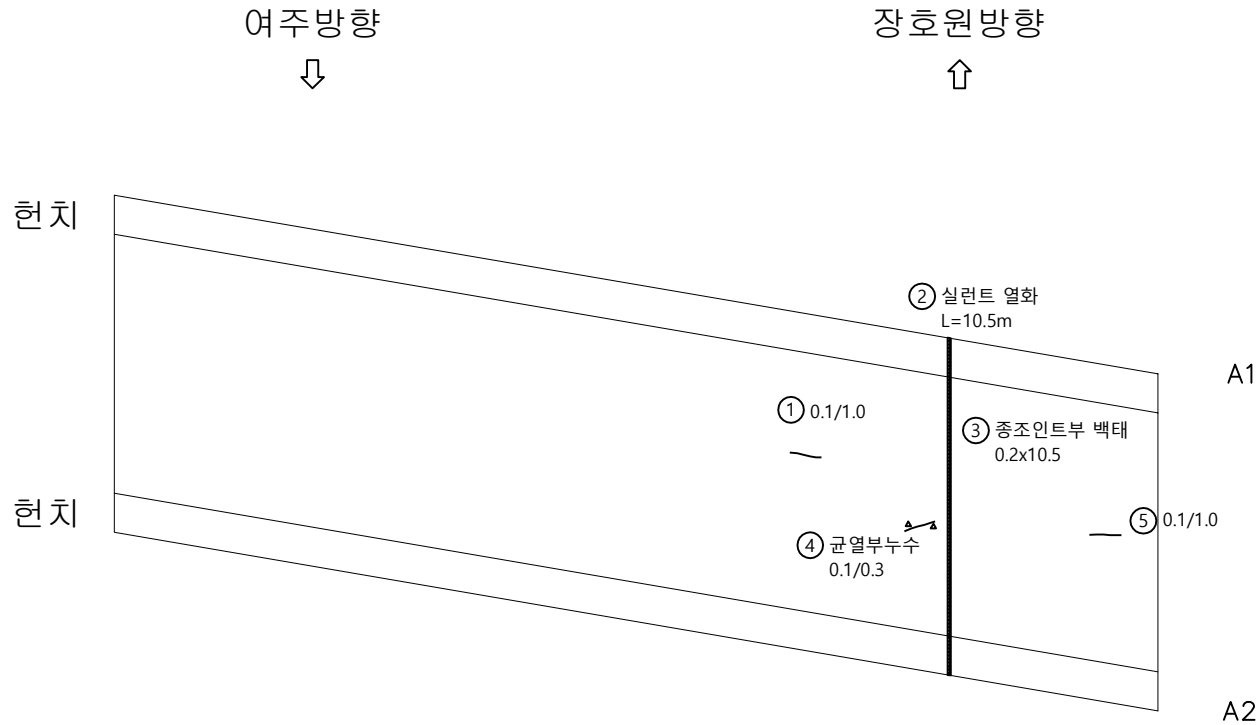
| 도면번호 | 02 |

| 번호 | 구분 | 부재 | 손상내용 | 손상현황 | | | | | | 비고 |
|---|---|---|---|---|---|---|---|---|---|---|
| 1 | 24년 | 바닥판 | 균열(0.3mm미만) | 0.1 | 1.0 | | 1 | 1.00 | m | |
| 2 | 24년 | 바닥판 | 실런트 열화 | | 10.5 | | 1 | 10.50 | m | |
| 3 | 24년 | 바닥판 | 중조인트부 백태 | | 0.2 | 10.5 | 1 | 2.10 | m <sup>2</sup> | |
| 4 | 24년 | 바닥판 | 균열부누수 | 0.1 | 0.3 | | 1 | 0.30 | m | |
| 5 | 24년 | 바닥판 | 균열(0.3mm미만) | 0.1 | 1.0 | | 1 | 1.00 | m | |
