2025년 국도17호선 기타시설물 두교2교 등 30개소  
정기안전점검용역

# 외 관 조 사 망 도

송문3교

ID : 송문3교 바닥판하면 S1 외관조사망도

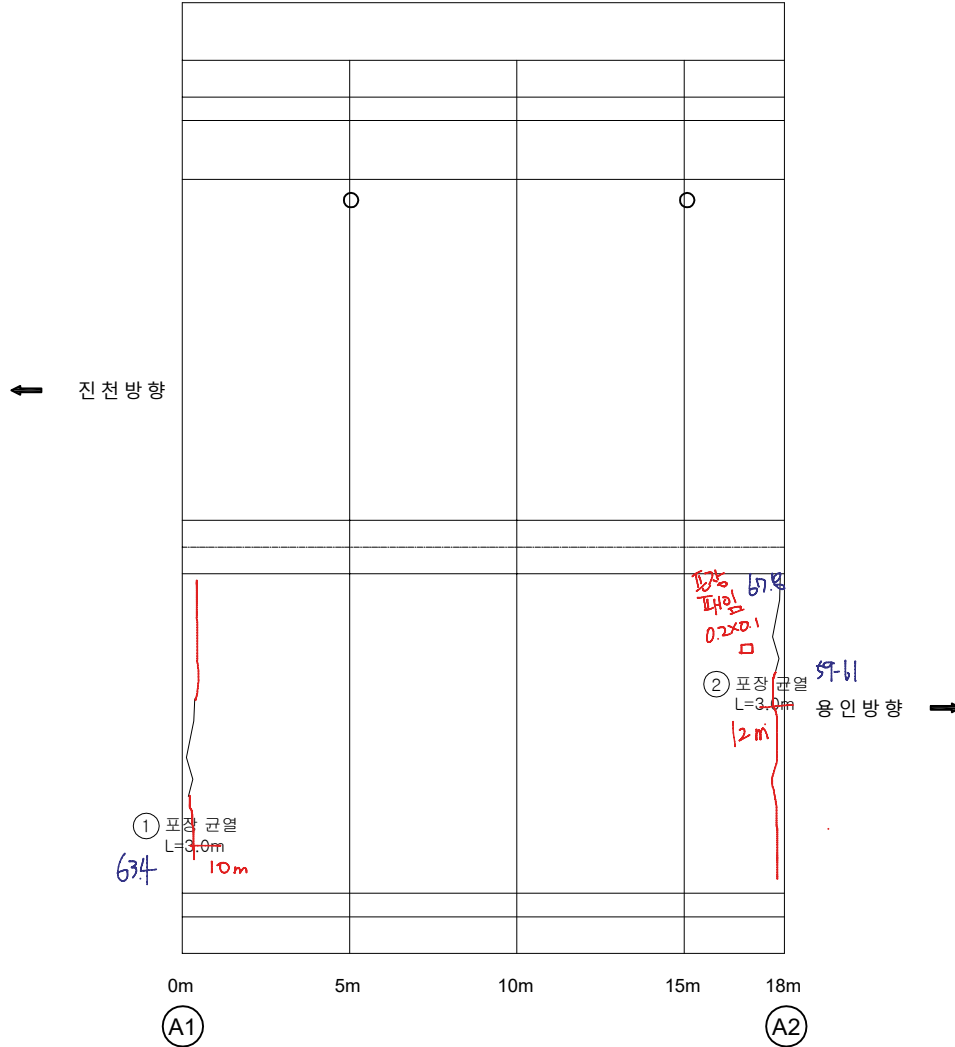
도면번호 01

| 번호 | 구분 | 부재 | 손상내용 | 손상현황 | | | | | | 비고 |
|---|---|---|---|---|---|---|---|---|---|---|
| 1 | 25상 | 교면포장 | 포장 균열 | | 3.0 | | 1 | 3.00 | m | |
| 2 | 25상 | 교면포장 | 포장 균열 | | 3.0 | | 1 | 3.00 | m | |

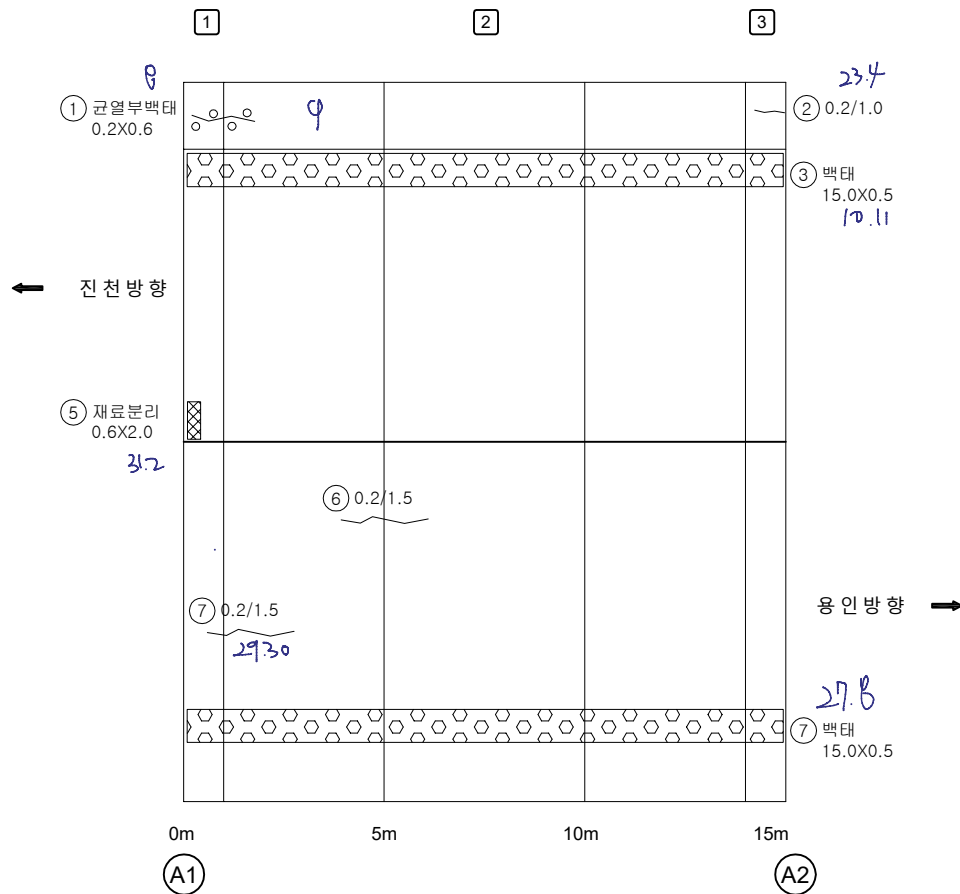
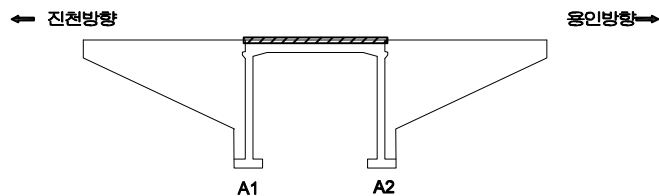
| 도 면 번 호 | 02 |

| 번호 | 구분 | 부재 | 손상내용 | 손상현황 | | | | | | 비고 |
|---|---|---|---|---|---|---|---|---|---|---|
| 1 | 25상 | 교대 | 균열 | | 0.1 | 0.3 | 1 | 0.03 | m | |
| 2 | 25상 | 교대 | 균열(0.3mm미만) | 0.2 | 0.6 | | 1 | 0.60 | m | |
| 3 | 25상 | 교대 | 균열(0.3mm미만) | 0.2 | 1.0 | | 1 | 1.00 | m | |
| 4 | 25상 | 교대 | 균열(0.3mm미만) | 0.2 | 1.5 | | 1 | 1.50 | m | |
| 5 | 25상 | 교대 | 파손 | | 0.3 | 0.3 | 1 | 0.09 | m | |
| 6 | 25상 | 교대 | 균열(0.3mm미만) | 0.2 | 1.5 | | 1 | 1.50 | m | |
| 7 | 25상 | 교대 | 백태 | | 0.3 | 0.6 | 1 | 0.18 | m | |
| 8 | 25상 | 교대 | 균열부백태 | | 0.3 | 0.5 | 1 | 0.15 | m | |
| 9 | 25상 | 교대 | 재료분리 | | 0.5 | 0.6 | 1 | 0.30 | m | |
| 10 | 25상 | 교대 | 백태 | | 0.2 | 1.5 | 1 | 0.30 | m | |
| 11 | 25상 | 교대 | 박리 | | 0.3 | 0.5 | 1 | 0.15 | m | |
