## 불광천포장부 J45(1K 248) ~ J50(1K 373)

### 손상물량표

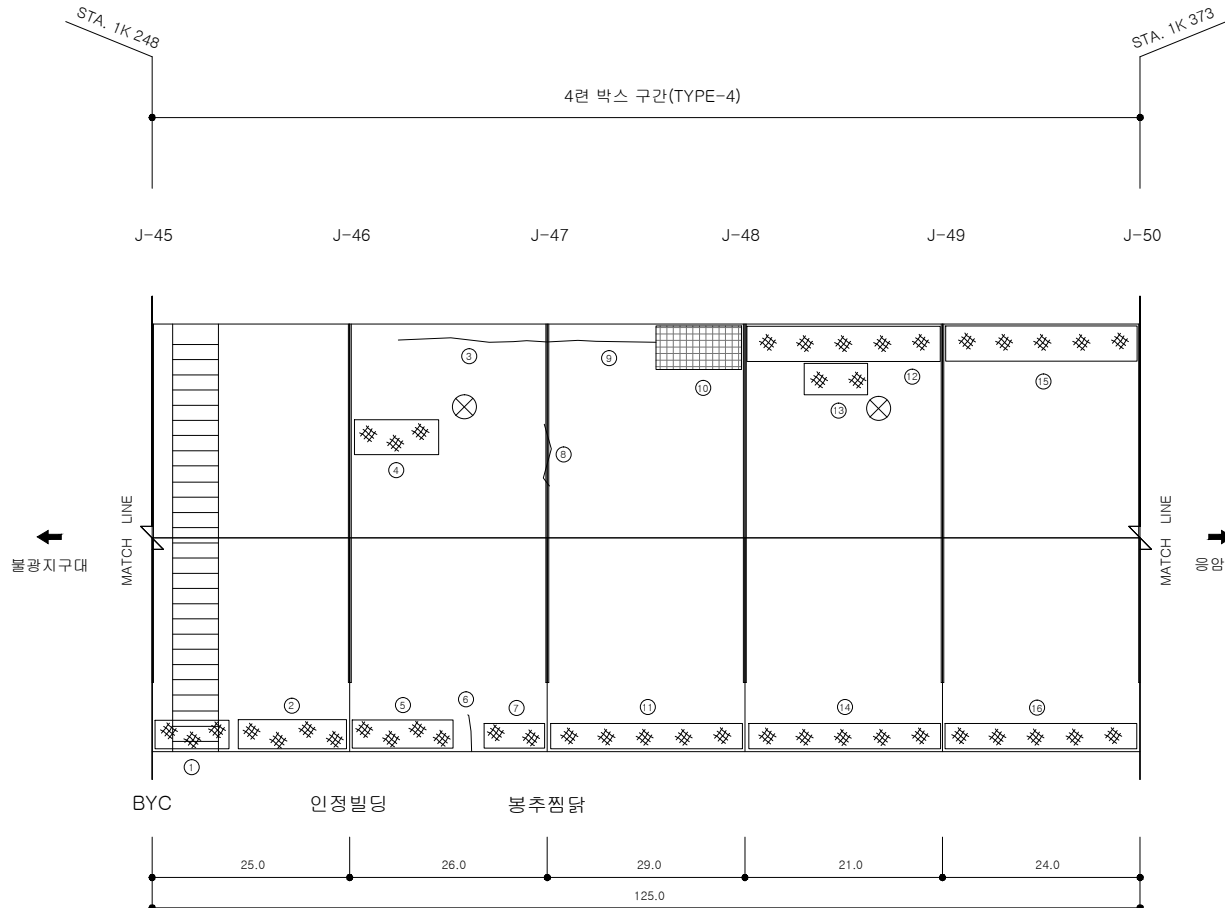
| 번 호 | 손 상 위 치 | 적출년도 | 결함규모 | | | | | 단 위 | 개 소 | 비 고 |
|---|---|---|---|---|---|---|---|---|---|---|
| 1 | 45-46 | S | 2013 | 망상균열 | 7.0 | 2.0 | 14.00 | m | 1 | 신규 |
| 2 | 45-46 | S | 2013 | 망상균열 | 13.0 | 2.0 | 26.00 | m | 1 | 신규 |
| 3 | 46-47 | S | 2013 | 균열 | 0.5 | 15.0 | 15.00 | m | 1 | 신규 |
| 4 | 46-47 | S | 2013 | 망상균열 | 10.0 | 4.0 | 40.00 | m | 1 | 신규 |
| 5 | 46-47 | S | 2013 | 망상균열 | 13.0 | 2.0 | 26.00 | m | 1 | 신규 |
| 6 | 46-47 | S | 2013 | 균열 | | 2.0 | 2.00 | m | 1 | 신규 |
| 7 | 46-47 | S | 2013 | 망상균열 | 15.0 | 2.0 | 30.00 | m | 1 | 신규 |
| 8 | 47 | S | 2013 | 균열 | | 3.5 | 3.50 | m | 1 | 신규 |
| 9 | 47-48 | S | 2013 | 균열 | 0.5 | 10.0 | 10.00 | m | 1 | 신규 |
| 10 | 47-48 | S | 2013 | 파손 | 10.0 | 5.0 | 50.00 | m | 1 | 신규 |
| 11 | 47-48 | S | 2013 | 망상균열 | 22.0 | 2.0 | 44.00 | m | 1 | 신규 |
| 12 | 48-49 | S | 2013 | 망상균열 | 21.0 | 2.0 | 42.00 | m | 1 | 신규 |
| 13 | 48-49 | S | 2013 | 망상균열 | 3.0 | 2.0 | 6.00 | m | 1 | 신규 |
| 14 | 48-49 | S | 2013 | 망상균열 | 21.0 | 2.0 | 42.00 | m | 1 | 신규 |
| 15 | 49-50 | S | 2013 | 망상균열 | 24.0 | 2.0 | 48.00 | m | 1 | 신규 |
| 16 | 49-50 | S | 2013 | 망상균열 | 24.0 | 2.0 | 48.00 | m | 1 | 신규 |

-1순위 : Type-7~9 (예일여고~역말사거리)  
-2순위 : Type-9~11 (역말사거리~신사오거리) 및 조인트 손상  
-3순위 : Type-1~7 (시점~예일여고) 및 포장균열
