## 불광천포장부 J55(1K 490) ~ J60(1K 624)

### 손상물량표

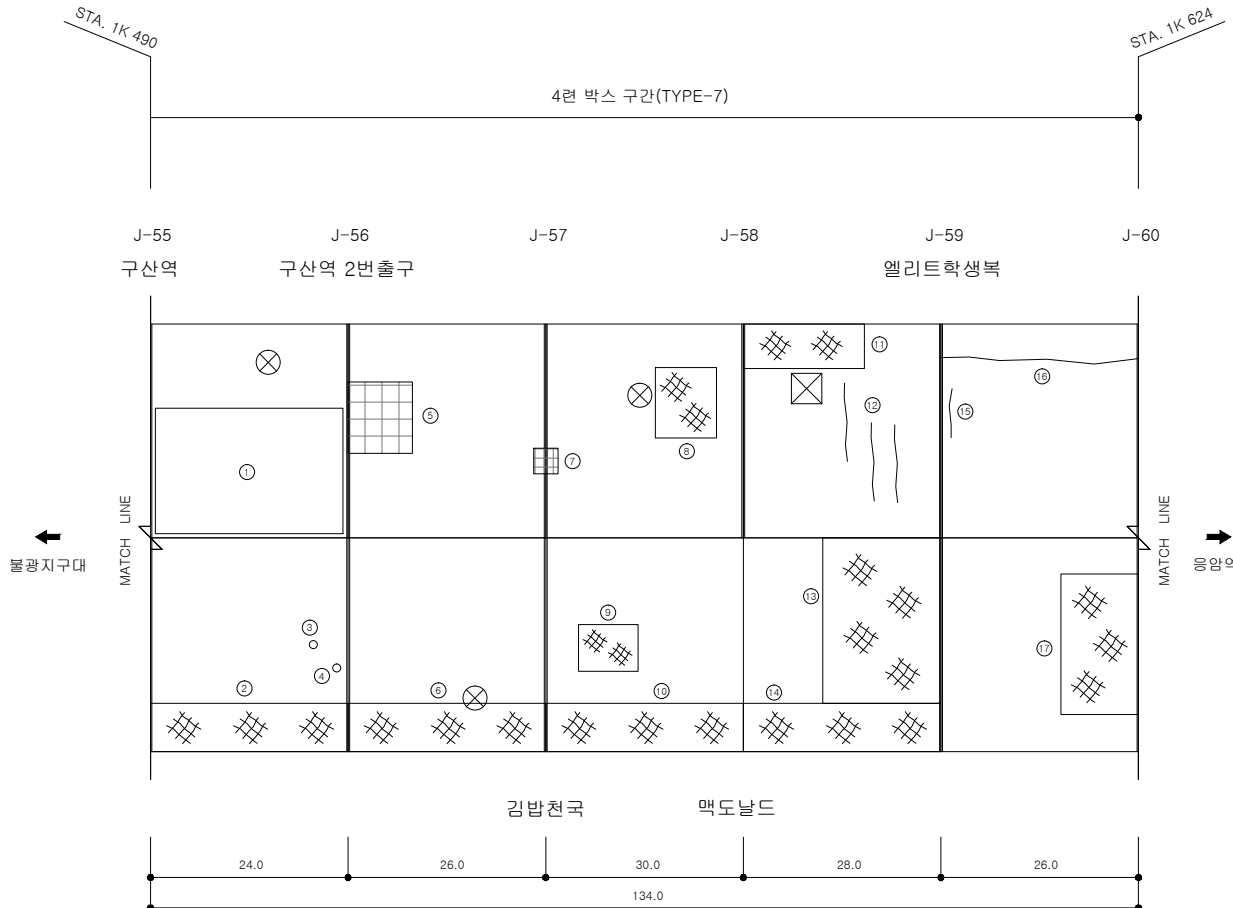
| 번 호 | 손 상 위 치 | 적출년도 | 결형규모 | | | | | 단 위 | 개 소 | 비 고 |
| 1 | 55-56 | S | 2013 | 소성변형 | 7.0 | 24.0 | | ㎡ | 1 | 신규 |
| 2 | 55-56 | S | 2013 | 망상균열 | 2.0 | 24.0 | | ㎡ | 1 | 신규 |
| 3 | 55-56 | S | 2013 | 포트홀 | 0.5 | 0.5 | | ㎡ | 1 | 신규 |
| 4 | 55-56 | S | 2013 | 포트홀 | 0.5 | 0.5 | | ㎡ | 1 | 신규 |
| 5 | 56-57 | S | 2013 | 포장파손 | 4.0 | 8.0 | | ㎡ | 1 | 신규 |
| 6 | 56-57 | S | 2013 | 망상균열 | 2.0 | 26.0 | | ㎡ | 1 | 신규 |
| 7 | 57 | S | 2013 | 아스콘파손 | 0.7 | 0.7 | | ㎡ | 1 | 신규 |
| 8 | 57-58 | S | 2013 | 망상균열 | 4.0 | 7.0 | | ㎡ | 1 | 신규 |
| 9 | 57-58 | S | 2013 | 망상균열 | 3.0 | 7.0 | | ㎡ | 1 | 신규 |
| 10 | 57-58 | S | 2013 | 망상균열 | 2.0 | 30.0 | | ㎡ | 1 | 신규 |
| 11 | 58-59 | S | 2013 | 망상균열 | 2.0 | 18.0 | | ㎡ | 1 | 신규 |
| 12 | 58-59 | S | 2013 | 균열 | | 5.0 | | m | 3 | 신규 |
| 13 | 58-59 | S | 2013 | 망상균열 | 10.0 | 18.0 | | ㎡ | 1 | 신규 |
| 14 | 58-59 | S | 2013 | 망상균열 | 2.0 | 28.0 | | ㎡ | 1 | 신규 |
| 15 | 59-60 | S | 2013 | 균열 | | 2.0 | | m | 1 | 신규 |
| 16 | 59-60 | S | 2013 | 균열 | 0.5 | 26.0 | | m | 1 | 신규 |
| 17 | 59-60 | S | 2013 | 망상균열 | 8.0 | 10.0 | | ㎡ | 1 | 신규 |

-1순위 : Type-7~9 (예일여고~역말사거리)  
-2순위 : Type-9~11 (역말사거리~신사오거리) 및 조인트 손상  
-3순위 : Type-1~7 (시점~예일여고) 및 포장균열
