불 광 천 포 장 부 J79(2K 104) ~ J80(2K 122)

손 상 물 량 표

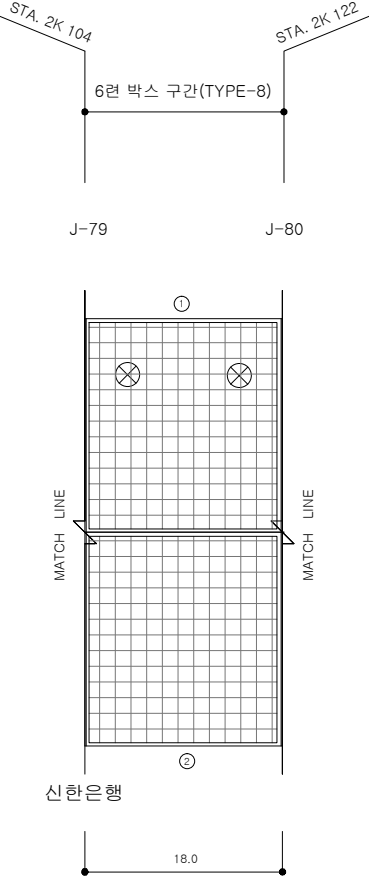
| 범례 | | ③ - 2013 신규 | | 기③ - 기존손상 | | 부수원료 | | | | | |
|---|---|---|---|---|---|---|---|---|---|---|---|
| 1 | 79~80 | S | 2013 | 포장부 균열파손 | 10.0 | 18.0 | | 180.0 | m <sup>2</sup> | 1 | 신규 |
| 2 | 79~80 | S | 2013 | 포장부 균열파손 | 10.0 | 18.0 | | 180.0 | m <sup>2</sup> | 1 | 신규 |
