불광천포장부 J26(OK 772) ~ J30(OK 872)

손상물량표

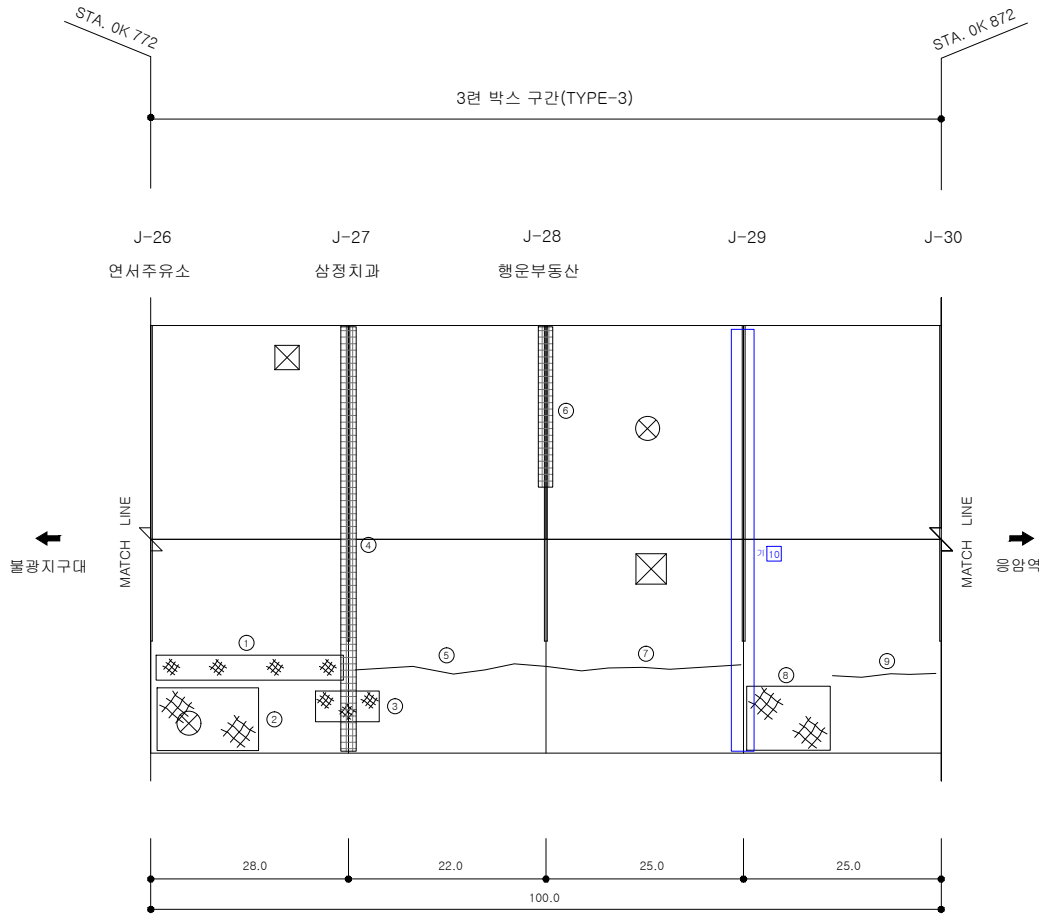
KEY PLAN

| 범례 | | ① - 2013 신규 | | | 기① - 기존손상 | | | | | ① 보수완료 | |
|---|---|---|---|---|---|---|---|---|---|---|---|
| 1 | 26-27 | S | 2013 | 망상균열 | 23.0 | 3.0 | | 69.00 | m | 1 | 신규 |
| 2 | 26-27 | S | 2013 | 망상균열 | 16.0 | 4.0 | | 64.00 | m | 1 | 신규 |
| 3 | 26-27 | S | 2013 | 망상균열 | 3.5 | 5.0 | | 17.50 | m | 1 | 신규 |
| 4 | 27 | S | 2013 | 후타재파손 | 0.8 | 17.0 | | 13.60 | m | 1 | 신규 |
| 5 | 27-28 | S | 2013 | 균열 | 1.5 | 20.0 | | 20.00 | m | 1 | 신규 |
| 6 | 27 | S | 2013 | 후타재파손 | 0.8 | 9.0 | | 7.20 | m | 1 | 신규 |
| 7 | 28-29 | S | 2013 | 균열 | 1.0 | 25.0 | | 25.00 | m | 1 | 신규 |
| 8 | 29-30 | S | 2013 | 망상균열 | 4.0 | 8.5 | | 34.00 | m | 1 | 신규 |
| 9 | 29-30 | S | 2013 | 균열 | | 15.0 | | 15.00 | m | 1 | 신규 |
| 10 | 29 | S | 2013 | 보수완료 | 1.0 | 20.0 | | 20.00 | m | 1 | 기존보수 |

-1순위 : Type-7~9 (예일여고~역말사거리)  
-2순위 : Type-9~11 (역말사거리~신사오거리) 및 조인트 손상  
-3순위 : Type-1~7 (시점~예일여고) 및 포장균열
