# 제 7장 보수 · 보강 및 유지관리방안

## 제 7장 보수·보강 및 유지관리방안

동대구IC고가교는 준공 이후 시설물 유지보수공사 및 하자보수공사 등을 통해 공용 중 발생한 손상에 대한 지속적인 유지관리가 시행되고 있는 시설물이다.

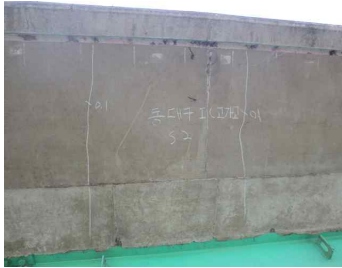
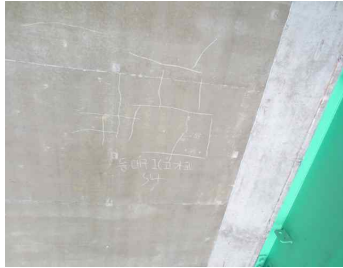
| 주요<br>손상 | <div style="display: flex; justify-content: space-around; align-items: center;"> <div style="text-align: center;"> <p>〈횡균열〉</p> </div> <div style="text-align: center;"> <p>〈망상균열〉</p> </div> </div> | |
| 원인 | <ul style="list-style-type: none"> <li>◦ 초기 건조수축 및 온도변화</li> </ul> | |
| 중점<br>점검<br>사항 | <ul style="list-style-type: none"> <li>◦ 균열 <ul style="list-style-type: none"> <li>- 균열폭의 확대와 길이 진전 여부</li> <li>- 균열부위 누수 발생 여부</li> </ul> </li> <li>◦ 백태 <ul style="list-style-type: none"> <li>- 백태 규모 진전 여부 점검</li> <li>- 백태 발생부위 습윤상태 확인</li> </ul> </li> </ul> | |

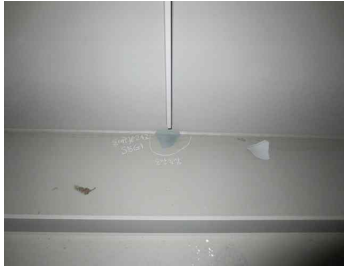
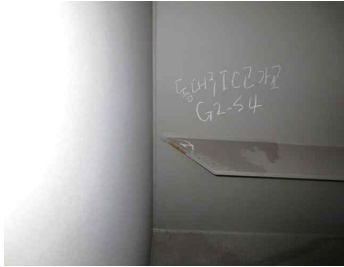
| 주요<br>손상 | <p>&lt;거더내부 도장손상&gt;</p> <p>&lt;거더내부 부식&gt;</p> |
| 원인 | <ul style="list-style-type: none"> <li>바탕면처리 미흡</li> <li>현장이음부를 통한 우수유입에 의해 발생</li> </ul> |
| 중점<br>점검<br>사항 | <ul style="list-style-type: none"> <li>도장손상 및 부식</li> <li>- 국부적으로 발생한 상태로 손상진전 여부 점검</li> </ul> |

#### 가. 강재도장 보수 방안

강교에 대한 도장은 보수범위 선정의 정확도가 부족하며 부분적인 재도장으로 인한 도막 두께의 불균형이 발생하므로 기존도장이 비교적 양호한 부분을 제외하며 재도장부와의 Final Color를 고려하여 접착력이 우수한 도료로 재도장 할 것을 건의한다.

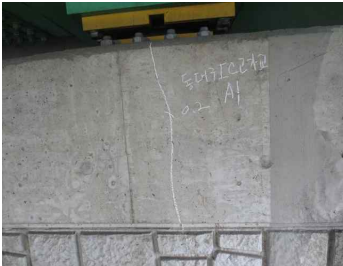
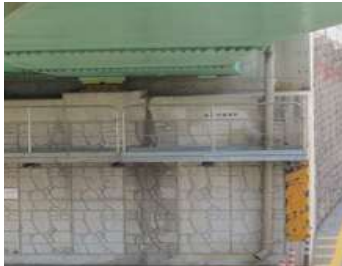
<p>&lt;교대 구체 균열&gt;</p> </div> <div style="text-align: center;">

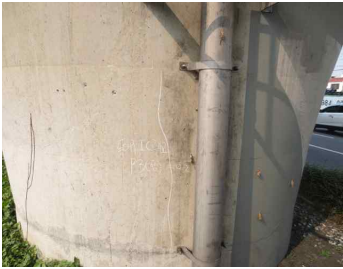
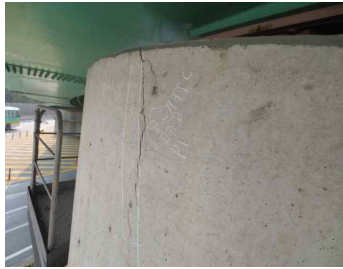
| 점 검 부 위 | | 점 검 항 목 |
|---|---|---|
| 주요<br>손상 | <p>〈교각 수직균열〉</p> <p>〈교각 들뜸〉</p> | |
| 원인 | <ul style="list-style-type: none"> <li>○ 시공초기 건조수축 및 공용연수 경과</li> </ul> | |
| 중점<br>점검<br>사항 | <ul style="list-style-type: none"> <li>○ 교각 균열(폭 0.3mm미만) 및 들뜸</li> <li>- 국부적으로 발생된 상태로 손상진전 여부 점검</li> </ul> | |

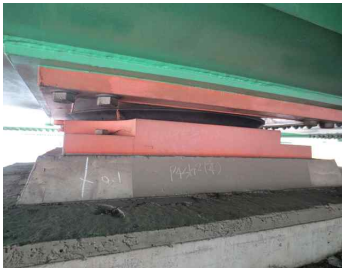
| 주요<br>손상 | <p>〈무수축물탈 균열〉</p> | |
| 원인 | <ul style="list-style-type: none"> <li>◦ 시공초기 건조수축 및 온도변화</li> </ul> | |
| 중점<br>점검<br>사항 | <ul style="list-style-type: none"> <li>◦ 무수축물탈 균열 <ul style="list-style-type: none"> <li>- 시공초기 발생한 미세균열로 손상진전 여부 점검</li> <li>- 물탈 양생시 수화열 및 콘크리트 건조수축시 발생하는 마찰력에 의해 발생</li> </ul> </li> </ul> | |

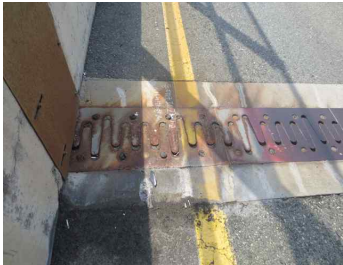
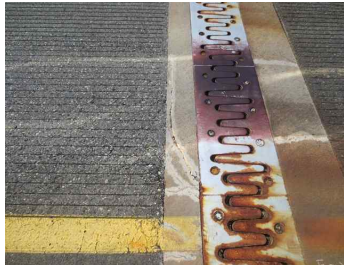
| 주요<br>손상 | <p>&lt;본체 부식&gt;</p> | <p>&lt;후타재 파손&gt;</p> |
| 원인 | <ul style="list-style-type: none"> <li>○ 공용기간 경과에 따른 노후화</li> <li>○ 유간 여유량 부족</li> </ul> | |
| 중점<br>점검<br>사항 | <ul style="list-style-type: none"> <li>○ 본체부식 <ul style="list-style-type: none"> <li>- 신축이음장치 누수여부에 대한 주기적인 점검</li> </ul> </li> <li>○ 후타재 파손 <ul style="list-style-type: none"> <li>- 신축유간 확보여부 및 주변부재 손상발생여부 점검</li> </ul> </li> </ul> | |

신축이음장치는 온도변화에 따른 수축 및 신장시 여유량 부족으로 인한 후타재 및 교량받침 파손 등의 2차적인 손상을 야기하므로 신축이음의 원활한 가동을 위하여 신축이음 재설치에 대한 보수방법으로 사용한다.

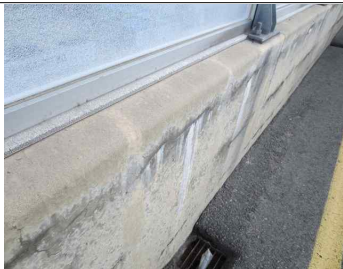
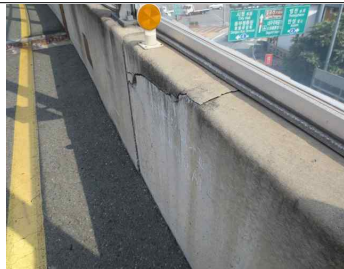
| 점 검 부 위 | | 점 검 항 목 |
|---|---|---|
| 주요<br>손상 | <br>〈균열부 백태〉 | <br>〈콘크리트 파손〉 |
| 원인 | ○ 균열부 우수유입, 시공이음발생 | |
| 중점<br>점검<br>사항 | <p>○ 균열 및 백태</p> <ul style="list-style-type: none"> <li>- 손상진전여부, 콘크리트 열화 여부</li> </ul> | |
