# 제 7장 보수·보강 및 유지관리방안

## 제 7장 보수·보강 및 유지관리방안

삼성1교는 준공 이후 시설물 유지보수공사 및 하자보수공사 등을 통해 공용 중 발생한 손상에 대한 지속적인 유지관리가 시행되고 있는 시설물이다.

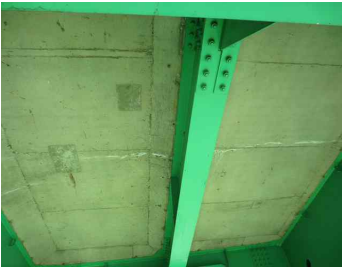
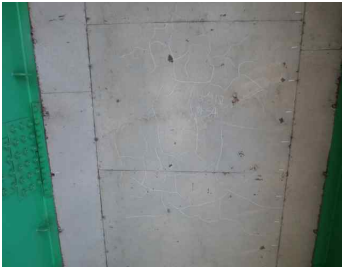
| 주요<br>손상 | <div style="display: flex; justify-content: space-around; align-items: center;"> <div style="text-align: center;"> <p>&lt;균열부 백태&gt;</p> </div> <div style="text-align: center;"> <p>&lt;망상균열&gt;</p> </div> </div> | |
| 원인 | <ul style="list-style-type: none"> <li>◦ 초기 건조수축 및 온도변화</li> <li>◦ 중분대측으로 우수유입</li> </ul> | |

| 중점<br>점검<br>사항 | <ul style="list-style-type: none"> <li>◦ 폭 0.3mm미만 균열 <ul style="list-style-type: none"> <li>- 균열폭의 확대와 길이 진전 여부</li> <li>- 균열부위 누수 발생 여부</li> </ul> </li> <li>◦ 균열부 백태 <ul style="list-style-type: none"> <li>- 백태 규모 진전 여부 점검</li> <li>- 백태 발생부위 습윤상태 확인</li> </ul> </li> </ul> | |

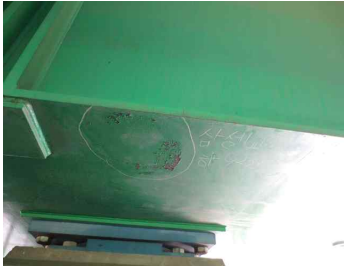
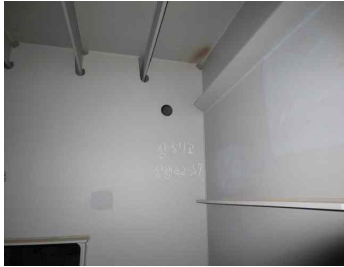
| 주요<br>손상 | <br><거더외부 도장손상> | <br><거더내부 도장손상> |
| 원인 | <ul style="list-style-type: none"> <li>◦ 바탕면처리 미흡</li> <li>◦ 시공시 굽힘 등과 같은 시공미흡으로 인해 발생</li> </ul> | |

| 중점<br>점검<br>사항 | <ul style="list-style-type: none"> <li>◦ 도장박리 <ul style="list-style-type: none"> <li>- 국부적으로 발생한 상태로 손상진전 여부 점검</li> </ul> </li> </ul> | |

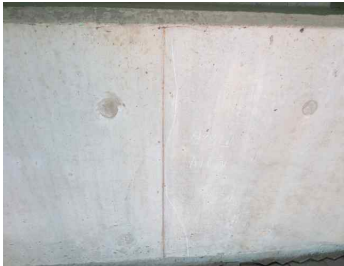
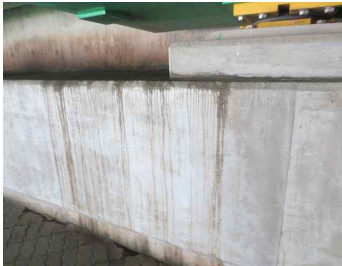
| 주요<br>손상 | <div style="display: flex; justify-content: space-around; align-items: center;"> <div style="text-align: center;"> <p>&lt;교대 구체 균열&gt;</p> </div> <div style="text-align: center;"> <p>&lt;교대 체수 및 누수흔적&gt;</p> </div> </div> | |
| 원인 | <ul style="list-style-type: none"> <li>○ 시공초기 건조수축에 의한 미세균열 발생</li> <li>○ 중분대 및 신축이음부로 노면수 유입</li> </ul> | |

| 중점<br>점검<br>사항 | <ul style="list-style-type: none"> <li>○ 교대 구체 수직균열 <ul style="list-style-type: none"> <li>- 국부적으로 발생한 상태로 손상진전 여부 점검</li> </ul> </li> <li>○ 교대 체수 및 누수흔적 <ul style="list-style-type: none"> <li>- 교량받침 부식 및 콘크리트 열화 유무 확인</li> <li>- 유도배수로 설치 후 체수 발생 점검</li> </ul> </li> </ul> | |

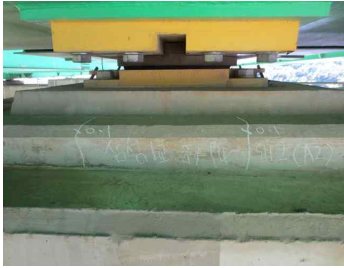
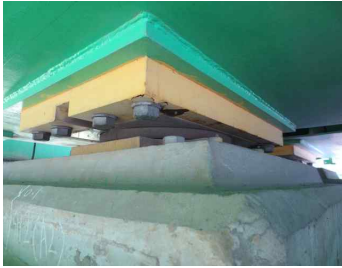
| <p>주요<br/>손상</p> | <div style="display: flex; justify-content: space-around; align-items: center;"> </div> <div style="display: flex; justify-content: space-around; align-items: center; margin-top: 10px;"> <p>〈받침콘크리트 균열〉</p> <p>〈플레이트 도장박리〉</p> </div> |
| <p>원인</p> | <ul style="list-style-type: none"> <li>◦ 시공초기 건조수축 및 온도변화</li> <li>◦ 공용중 노후화로 인한 부식발생</li> </ul> |

| <p>중점<br/>점검<br/>사항</p> | <ul style="list-style-type: none"> <li>◦ 받침콘크리트 균열 <ul style="list-style-type: none"> <li>- 시공초기 발생한 미세균열로 손상진전 여부 점검</li> </ul> </li> <li>◦ 도장손상 <ul style="list-style-type: none"> <li>- 부식 및 녹발생 유무</li> <li>- 교량받침의 가동상태에 미치는 영향</li> </ul> </li> </ul> |

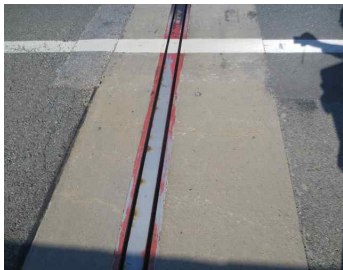
| 주요<br>손상 | <div style="display: flex; justify-content: space-around; align-items: center;"> <div style="text-align: center;"> <p>&lt;후타재 균열&gt;</p> </div> <div style="text-align: center;"> <p>&lt;후타재 균열&gt;</p> </div> </div> |
| 원인 | <ul style="list-style-type: none"> <li>○ 시공초기 건조수축 및 마감불량</li> </ul> |

| 중점<br>점검<br>사항 | <ul style="list-style-type: none"> <li>○ 후타재 균열 <ul style="list-style-type: none"> <li>- 국부적으로 발생한 미세균열로 손상진전 여부 점검</li> </ul> </li> </ul> |

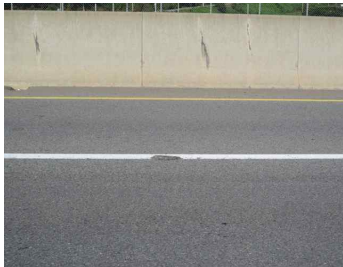
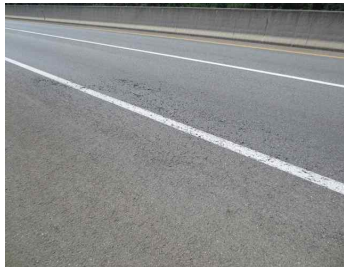
| 점 검 부 위 | | 점 검 항 목 |
|---|---|---|
| 주요<br>손상 | <p>〈패임〉</p> | <p>〈라벨링〉</p> |
| 원인 | <ul style="list-style-type: none"> <li>○ 공용기간 경과에 따른 아스콘 열화 및 시공미흡</li> </ul> | |

| 점 검 부 위 | | 점 검 항 목 |
|---|---|---|
| 중점<br>점검<br>사항 | <ul style="list-style-type: none"> <li>○ 아스콘 패임 및 라벨링</li> <li>- 공용기간 경과에 따른 손상 진전여부</li> </ul> | |

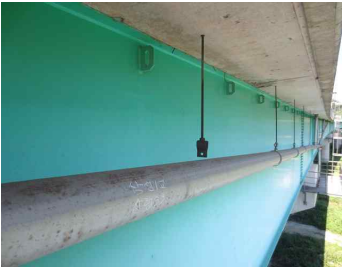
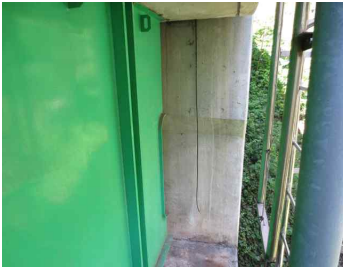
| 점 검 부 위 | | 점 검 항 목 | |
|---|---|---|--|
| 주요<br>손상 | <p>&lt;배수관 고정고리 탈락&gt;</p> | <p>&lt;유도배수관 길이부족&gt;</p> | |
| 원인 | ○ 시공시 설치오류 및 공용기간 경과 | | |

| 점 검 부 위 | | 점 검 항 목 | |
|---|---|---|--|
| 중점<br>점검<br>사항 | <ul style="list-style-type: none"> <li>○ 배수시설의 기능상태 <ul style="list-style-type: none"> <li>- 체수 유발 확인</li> <li>- 교량받침 부식 및 콘크리트 열화 유무 확인</li> </ul> </li> </ul> | | |

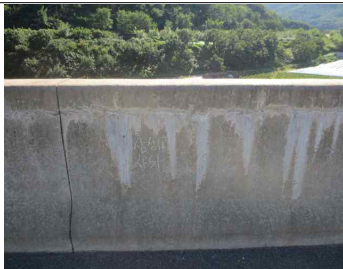
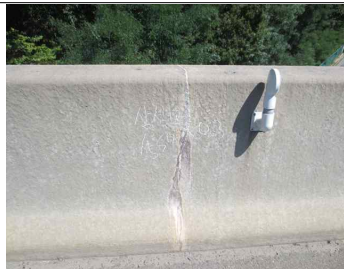
| 점 검 부 위 | | 점 검 항 목 |
|---|---|---|
| 주요<br>손상 | <br>〈균열부 백태〉 | <br>〈수직균열〉 |
| 원인 | ○ 건조수축 및 균열부 우수유입 | |

| 점 검 부 위 | | 점 검 항 목 |
|---|---|---|
| 중점<br>점검<br>사항 | <p>○ 균열 및 백태</p> <ul style="list-style-type: none"> <li>- 손상진전여부, 콘크리트 열화 여부</li> </ul> | |
