# 제 7장 보수·보강 및 유지관리방안

홍산1교는 준공 이후 시설물 유지보수공사 및 하자보수공사 등을 통해 공용 중 발생한 손상에 대한 지속적인 유지관리가 시행되고 있는 시설물이다.

외관조사 결과, 사용성을 저하시킬 만한 손상 및 결함은 일부 조사되었으나 구조적인 손상의 발생 및 내구성 저하는 없는 상태였으며, 상·하행선 모두 전 경간에서 1등교(DB-24)로서의 내하력을 충분히 확보하고 있으며, 하부구조 또한 안전성을 확보하고 있는 것으로 평가되었다.

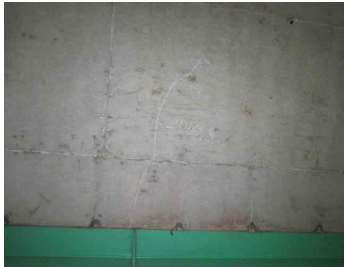
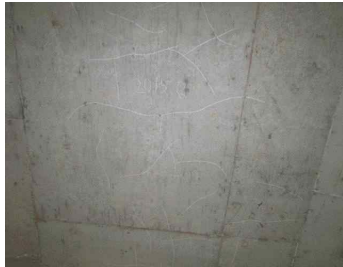
| 주요<br>손상 | <div style="display: flex; justify-content: space-around; align-items: center;"> <div style="text-align: center;"> <p>&lt;회균열&gt;</p> </div> <div style="text-align: center;"> <p>&lt;망상균열&gt;</p> </div> </div> | |
| 원인 | <p>◦ 초기 건조수축 및 온도변화</p> | |
| 중점<br>점검<br>사항 | <p>◦ 균열</p> <ul style="list-style-type: none"> <li>- 균열폭의 확대와 길이 진전 여부</li> <li>- 균열부위 누수 및 백태 발생 여부</li> </ul> | |

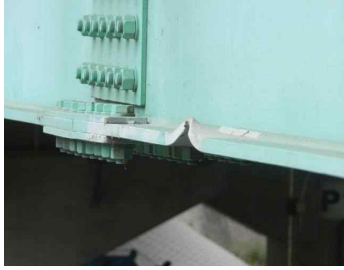
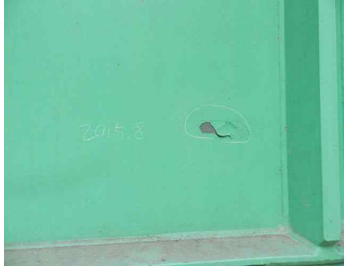
| 주요<br>손상 | <p>&lt;하부플랜지 리브 변형&gt;</p> <p>&lt;거더외부 도장손상&gt;</p> |
| 원인 | <ul style="list-style-type: none"> <li>◦ 바탕면처리 미흡 및 굽힘 등에 의해 발생</li> <li>◦ 시공당시 시공미흡으로 인해 발생</li> </ul> |
| 중점<br>점검<br>사항 | <ul style="list-style-type: none"> <li>◦ 도장손상 <ul style="list-style-type: none"> <li>- 국부적으로 발생된 상태로 손상진전 여부 점검</li> <li>- 보수 후 재손상 발생여부 점검</li> </ul> </li> <li>◦ 강재 리브변형 <ul style="list-style-type: none"> <li>- 변형 발생부위 주변 용접부 균열 및 좌굴 발생 유무 확인</li> </ul> </li> </ul> |

| 구 분 | | 손상내용 | 손상물량 | 단위 | 보수방안 | 우선순위 | 비고 |
|---|---|---|---|---|---|---|---|
| | 외부 | 도장박리 | 0.02 | m <sup>2</sup> | 도장보수 | 3 | |

| 구 분 | | 손상내용 | 손상물량 | 단위 | 보수방안 | 우선순위 | 비고 |
|---|---|---|---|---|---|---|---|
| 가로보, 세로보 | | 도장박리 | 0.01 | m <sup>2</sup> | 도장보수 | 3 | |

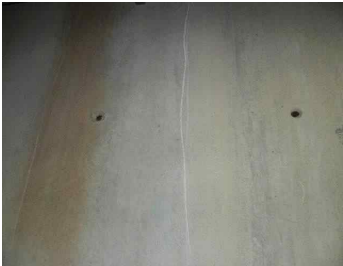
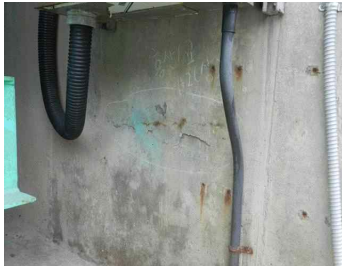
| 주요<br>손상 | <div style="display: flex; justify-content: space-around; align-items: center;"> <div style="text-align: center;"> <p>&lt;교대 구체 균열&gt;</p> </div> <div style="text-align: center;"> <p>&lt;들뜸&gt;</p> </div> </div> | |
| 원인 | <ul style="list-style-type: none"> <li>○ 시공초기 건조수축에 의한 미세균열 발생</li> <li>○ 결함 발생부위 우수 유입 및 외기 등에 의해 철근이 부식되어 발생</li> </ul> | |
| 중점<br>점검<br>사항 | <ul style="list-style-type: none"> <li>○ 교대 구체, 흥벽 수직균열</li> <li>- 국부적으로 발생된 상태로 손상진전 여부 점검</li> <li>○ 들뜸</li> <li>- 손상 진전 여부 점검</li> <li>- 녹물 발생 여부 점검</li> </ul> | |

| 구 분 | | 손상내용 | 손상물량 | 단위 | 보수방안 | 우선순위 | 비고 |
|---|---|---|---|---|---|---|---|
| | | 균열(폭 0.3mm이상) | 1.5 | m | 주입보수 | 2 | |
| | | 들뜸 | 0.55 | m <sup>2</sup> | 단면보수 | 3 | |

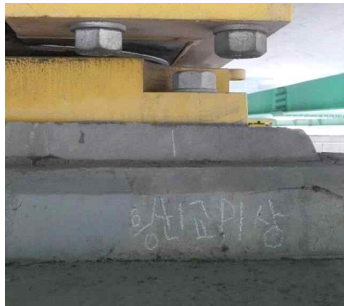
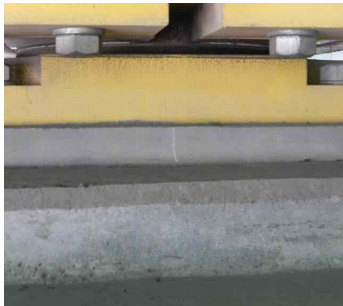
| 주요<br>손상 | <p>&lt;무수축물탈 균열&gt;</p> <p>&lt;무수축물탈 균열&gt;</p> |
| 원인 | <ul style="list-style-type: none"> <li>◦ 수화열 및 건조수축시 발생되는 마찰력에 의해 발생</li> </ul> |
| 중점<br>점검<br>사항 | <ul style="list-style-type: none"> <li>◦ 무수축물탈 균열 <ul style="list-style-type: none"> <li>- 손상진전 여부 점검</li> </ul> </li> <li>◦ 부식 및 도장손상 <ul style="list-style-type: none"> <li>- 부식 및 녹발생 유무 점검</li> <li>- 교량받침의 가동상태에 미치는 영향 점검</li> </ul> </li> <li>◦ 교량받침 가동상태 이상유무 확인 <ul style="list-style-type: none"> <li>- 이동량 측정 후 검토</li> </ul> </li> </ul> |

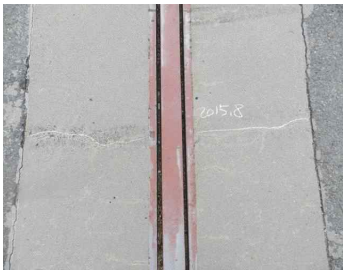
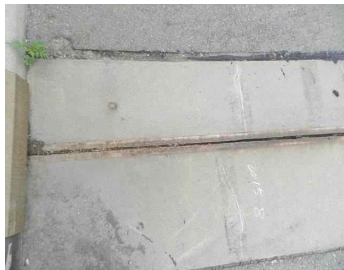
| 주요<br>손상 | <p>&lt;후타재 균열&gt;</p> | <p>&lt;본체 부식&gt;</p> |
| 원인 | <ul style="list-style-type: none"> <li>○ 공용기간 경과에 따른 노후화</li> </ul> | |
| 중점<br>점검<br>사항 | <ul style="list-style-type: none"> <li>○ 본체부식 <ul style="list-style-type: none"> <li>- 부식으로 인한 강재 단면결손 유무 점검</li> </ul> </li> <li>○ 후타재 균열 <ul style="list-style-type: none"> <li>- 파손 등으로 손상의 진전 유무 점검</li> </ul> </li> <li>○ 신축이음장치 유간 <ul style="list-style-type: none"> <li>- 신축유간 확보여부 및 주변부재 손상발생여부 점검</li> </ul> </li> </ul> | |

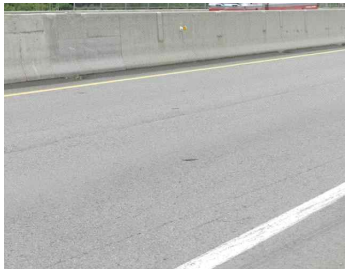
| 점 검 부 위 | | 점 검 항 목 |
|---|---|---|
| 주요<br>손상 | <p>&lt;파손&gt;</p> | <p>&lt;포트홀&gt;</p> |
| 원인 | ◦ 공용기간 경과에 따른 아스콘 열화 | |
| 중점<br>점검<br>사항 | <ul style="list-style-type: none"> <li>◦ 공용기간 경과에 따른 손상 진전여부(아스콘 탈리현상 유무 확인)</li> <li>◦ 차량 통행에 따른 손상 진전여부 확인</li> <li>◦ 보수부 재손상 여부 확인</li> </ul> | |

| 구 분 | | 손상내용 | 손상물량 | 단위 | 보수방안 | 우선순위 | 비고 |
|---|---|---|---|---|---|---|---|
| | | 패임 | 0.4 | m <sup>2</sup> | 팻칭보수 | 2 | |
| | | 포트홀 | 0.04 | m <sup>2</sup> | 팻칭보수 | 2 | |

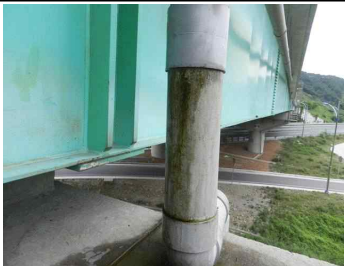
| 점 검 부 위 | | 점 검 항 목 | |
|---|---|---|--|
| 주요<br>손상 | <p>&lt;배수관 지지대 탈락&gt;</p> | <p>&lt;배수관 이음부 누수&gt;</p> | |
| 원인 | ○ 공용중 진동 및 노후화에 의해 발생 | | |
| 중점<br>점검<br>사항 | ○ 유사 손상 발생 유무 점검 | | |

| 구 분 | | 손상내용 | 손상물량 | 단위 | 보수방안 | 우선순위 | 비고 |
|---|---|---|---|---|---|---|---|
| 배수시설 | | 배수관 지지대 탈락 | 2 | 개소 | 재설치 | 3 | |

| 구 분 | | 손상내용 | 손상물량 | 단위 | 보수방안 | 우선순위 | 비고 |
|---|---|---|---|---|---|---|---|
| 배수시설 | | 배수관 지지대 탈락 | 1 | 개소 | 재설치 | 3 | |
| | | 배수관 이음부 누수 | 1 | 개소 | 실란트 마감 | 2 | |

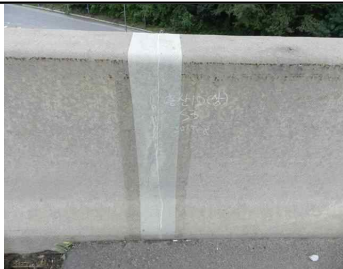
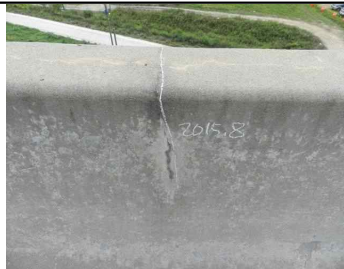
| 점 검 부 위 | | 점 검 항 목 |
|---|---|---|
| 주요<br>손상 | | |
| | <보수부 재균열> | <균열> |
| 원인 | ○ 균열부 우수유입, 시공미흡 | |
| 중점 | ○ 균열 및 백태 | |
| 점검<br>사항 | <p>- 손상진전여부, 콘크리트 열화 여부</p> <p>○ 신규손상 발생 유무 확인</p> | |
