# 제 7장 보수·보강 및 유지관리방안

송읍교는 준공 이후 시설물 유지보수공사 및 하자보수공사 등을 통해 공용 중 발생한 손상에 대한 지속적인 유지관리가 시행되고 있는 시설물이다.

외관조사 결과, 사용성을 저하시킬 만한 손상 및 결함은 일부 조사되었으나 구조적인 손상의 발생 및 내구성 저하는 없는 상태였으며, 상·하행선 모두 전 경간에서 1등교(DB-24)로서의 내하력을 충분히 확보하고 있으며, 하부구조 또한 안전성을 확보하고 있는 것으로 평가되었다.

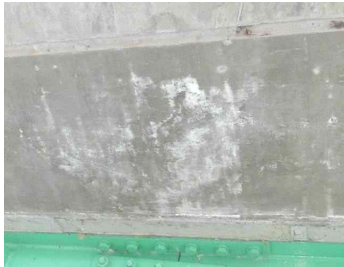
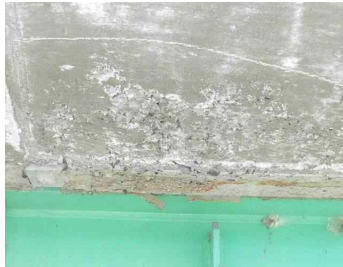
| 주요<br>손상 | <div style="display: flex; justify-content: space-around; align-items: center;"> <div style="text-align: center;"> <p>&lt;면상백태&gt;</p> </div> <div style="text-align: center;"> <p>&lt;재료분리&gt;</p> </div> </div> | |
| 원인 | <p>◦ 방수층 타설 이전 미세결함부위로 우수 유입, 시공미흡</p> | |

| 중점<br>점검<br>사항 | <p>◦ 백태</p> <ul style="list-style-type: none"> <li>- 백태 규모 진전 여부</li> <li>- 습윤상태 유무 확인</li> </ul> | |

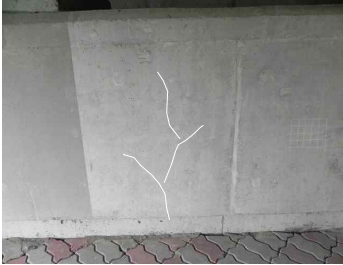
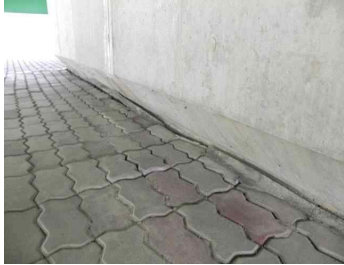
| <p>주요<br/>손상</p> | <div style="display: flex; justify-content: space-around; align-items: center;"> </div> <div style="display: flex; justify-content: space-around; align-items: center; margin-top: 10px;"> <p>&lt;교대 구체 균열&gt;</p> <p>&lt;법면 이격&gt;</p> </div> | |
| <p>원인</p> | <ul style="list-style-type: none"> <li>○ 시공초기 건조수축에 의한 미세균열 발생</li> <li>○ 다짐미흡 등에 의한 법면 침하에 의해 이격 발생</li> </ul> | |

| <p>중점<br/>점검<br/>사항</p> | <ul style="list-style-type: none"> <li>○ 교대 구체, 흥벽 수직균열</li> <li>- 국부적으로 발생된 상태로 손상진전 여부 점검</li> <li>○ 법면 이격</li> <li>- 손상 진전 여부 점검</li> <li>- 교대 사방향 균열 발생 유무 확인</li> </ul> | |

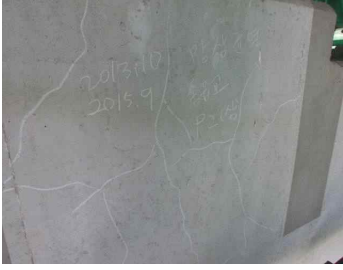
| 점 검 부 위 | | 점 검 항 목 |
|---|---|---|
| 주요<br>손상 | <p>&lt;교각 망상균열&gt;</p> | <p>&lt;교각 수직균열&gt;</p> |
| 원인 | <ul style="list-style-type: none"> <li>○ 수화열 및 건조수축에 의해 발생</li> </ul> | |

| 점 검 부 위 | | 점 검 항 목 |
|---|---|---|
| 중점<br>점검<br>사항 | <ul style="list-style-type: none"> <li>○ 손상 진전 유무 확인</li> <li>- 녹물 발생 유무 점검</li> <li>- 유사 손상 유무 점검</li> </ul> | |

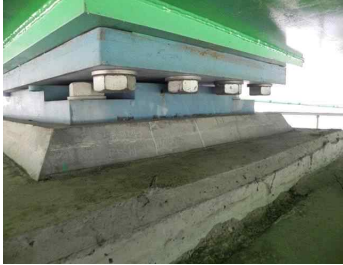
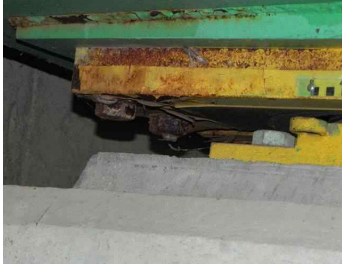
| <p>주요<br/>손상</p> | <div style="display: flex; justify-content: space-around; align-items: center;"> </div> <div style="display: flex; justify-content: space-around; margin-top: 10px;"> <p>&lt;무수축물탈 균열&gt;</p> <p>&lt;부식&gt;</p> </div> |
| <p>원인</p> | <ul style="list-style-type: none"> <li>◦ 수화열 및 건조수축시 발생하는 마찰력에 의해 발생</li> </ul> |

| <p>중점<br/>점검<br/>사항</p> | <ul style="list-style-type: none"> <li>◦ 무수축물탈 균열 <ul style="list-style-type: none"> <li>- 손상진전 여부 점검</li> </ul> </li> <li>◦ 부식 및 도장손상 <ul style="list-style-type: none"> <li>- 부식 및 녹발생 유무 점검</li> <li>- 교량받침의 가동상태에 미치는 영향 점검</li> </ul> </li> <li>◦ 교량받침 가동상태 이상유무 확인 <ul style="list-style-type: none"> <li>- 이동량 측정 후 검토</li> </ul> </li> </ul> |

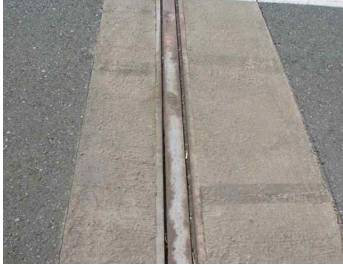
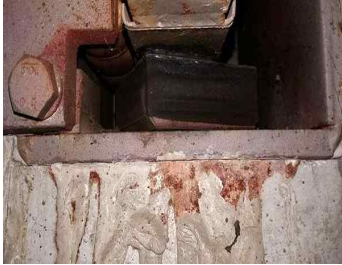
| <p>주요<br/>손상</p> | <div style="display: flex; justify-content: space-around; align-items: center;"> <div style="text-align: center;"> <p>&lt;본체 부식&gt;</p> </div> <div style="text-align: center;"> <p>&lt;탄성패드 밀림&gt;</p> </div> </div> |
| <p>원인</p> | <ul style="list-style-type: none"> <li>○ 공용기간 경과에 따른 노후화</li> <li>○ 시공미흡</li> </ul> |

| <p>중점<br/>점검<br/>사항</p> | <ul style="list-style-type: none"> <li>○ 본체부식 <ul style="list-style-type: none"> <li>- 부식으로 인한 강재 단면결손 유무 점검</li> </ul> </li> <li>○ 탄성패드 밀림 <ul style="list-style-type: none"> <li>- 탄성패드 탈락 유무 점검</li> <li>- 유사손상 발생 유무 점검</li> <li>- 탈락이 확인될 경우에는 서포트빔 및 본체 손상 발생 유무 점검</li> </ul> </li> </ul> |

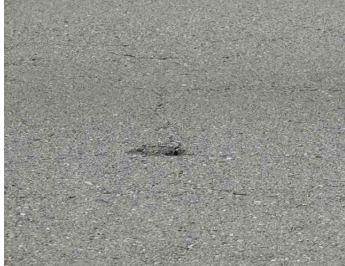
| 점 검 부 위 | | 점 검 항 목 |
|---|---|---|
| 주요<br>손상 | <p>&lt;균열&gt;</p> | <p>&lt;포트홀&gt;</p> |
| 원인 | ◦ 공용기간 경과에 따른 아스콘 열화 | |

| 점 검 부 위 | | 점 검 항 목 |
|---|---|---|
| 중점<br>점검<br>사항 | <ul style="list-style-type: none"> <li>◦ 공용기간 경과에 따른 손상 진전여부(아스콘 탈리현상 유무 확인)</li> <li>◦ 차량 통행에 따른 손상 진전여부 확인</li> <li>◦ 보수부 재손상 여부 확인</li> </ul> | |

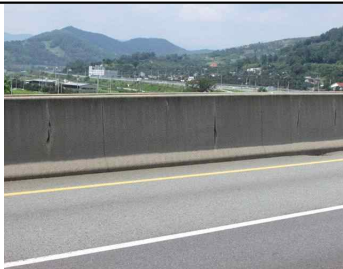
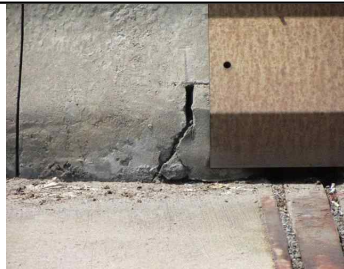
| 점 검 부 위 | | 점 검 항 목 |
|---|---|---|
| 주요<br>손상 | <br><균열 및 백태> | <br><파손> |
| 원인 | ○ 균열부 우수유입, 시공미흡 | |

| 점 검 부 위 | | 점 검 항 목 |
|---|---|---|
| 중점 | ○ 균열 및 백태 | |

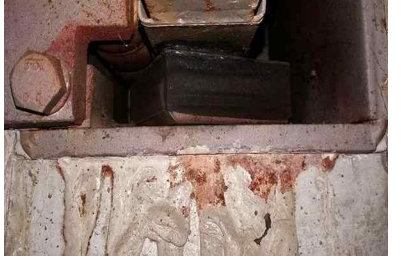
<p>탄성패드 밀림(A2-대구)</p>

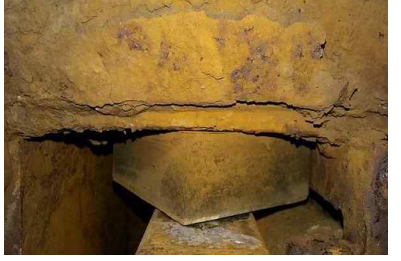
<p>탄성패드 설치상태 양호</p>
