| 사면명 | 부산절토64(7공구) |
| 관리이정 | 48.75 km(부산방향) |

**부산절토 64 / 부산기점 48.75km (7공구 STA.3+900), 고정1터널 시점부**

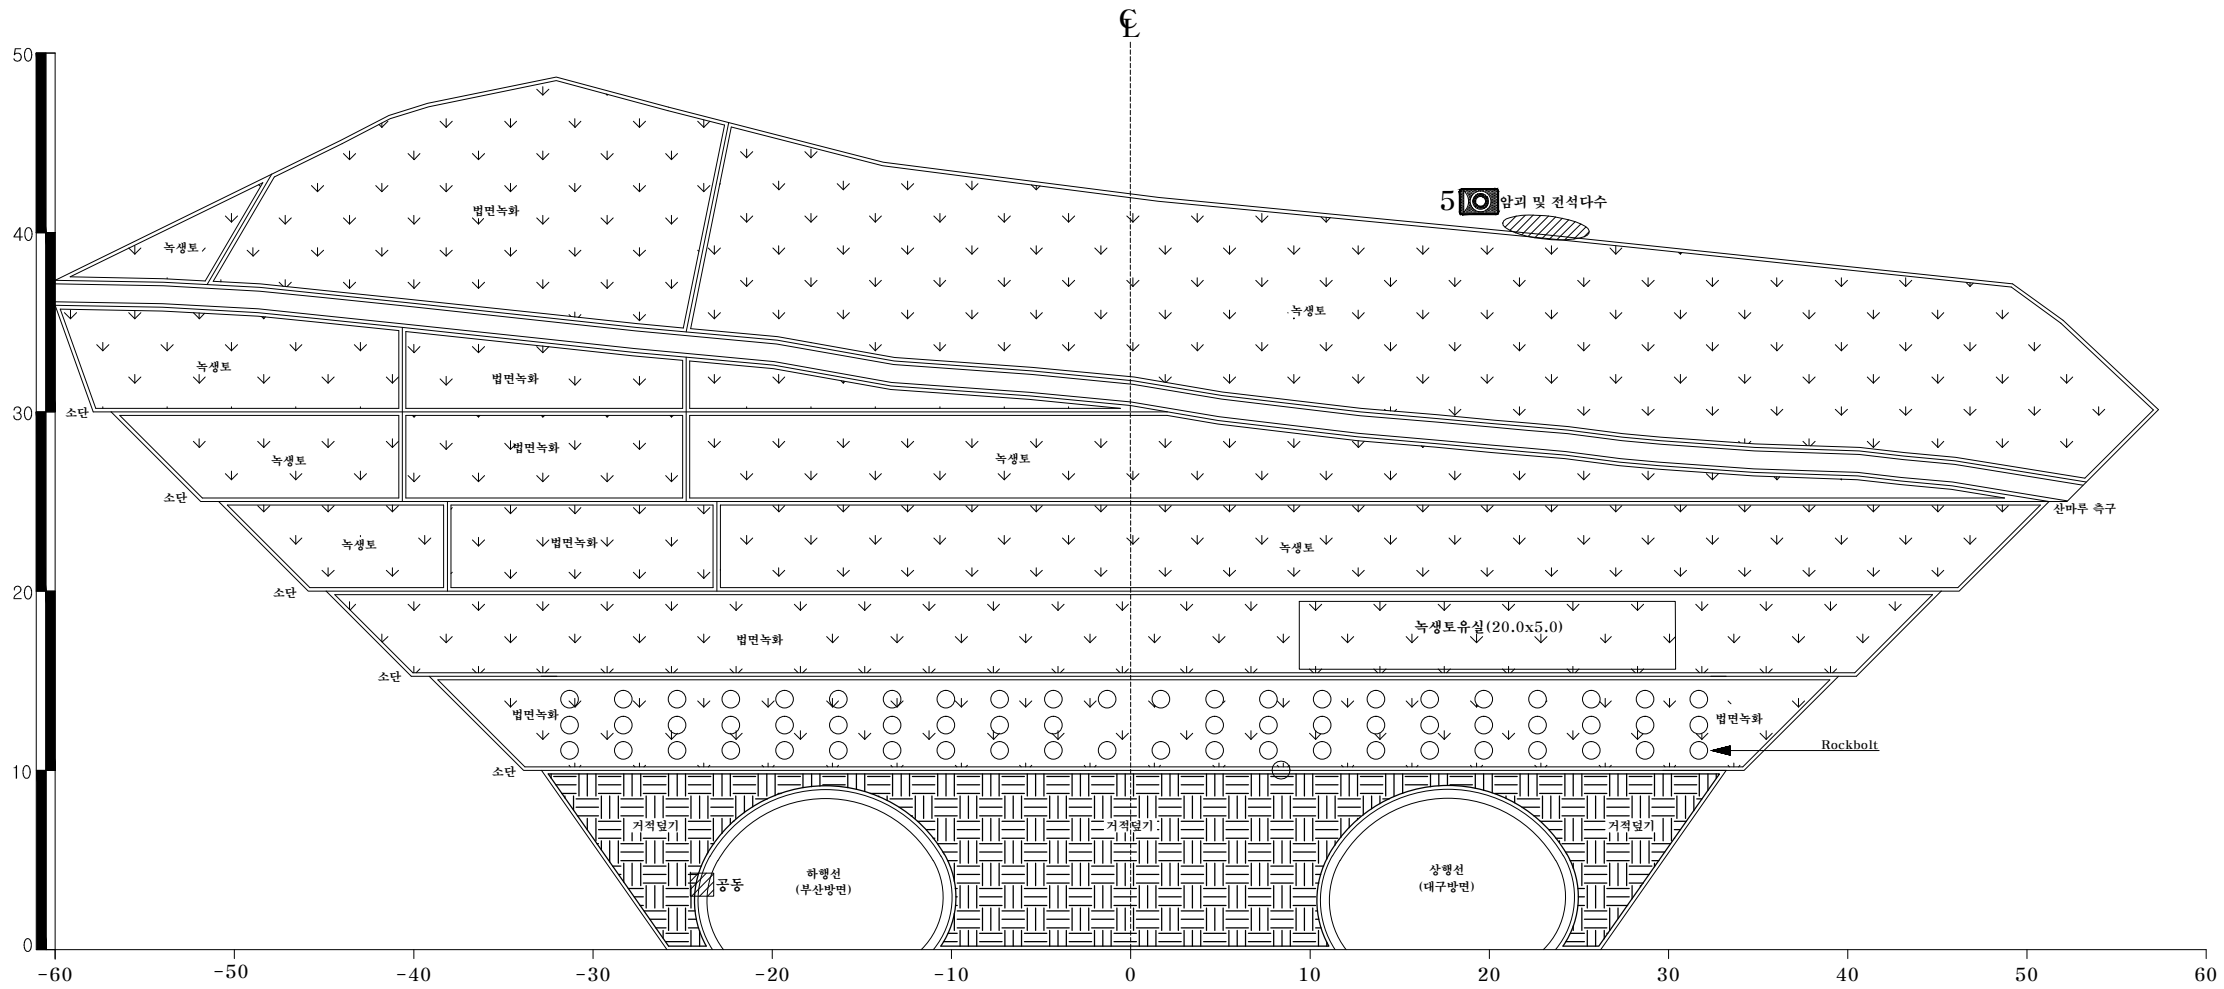
| 배수시설손상유형 ( T Y P E ) | | | | | | | | | |
| A-배수로 파손 | B-배수로 균열 | C-배수로 토사퇴적 | D-뒷채움토사유실 | E-배수로연결부단차 | F-소단배수로균열 (종방향균열) | G-소단배수로균열 (횡방향균열) | H-소단배수로균열 (사방향균열) | I-소단배수로 토사퇴적 | J-소단배수로파손 |

| 별목제근요망(수목) | 개 비 온 | 숏크리트 | 물탈격자블럭 | 누수 |

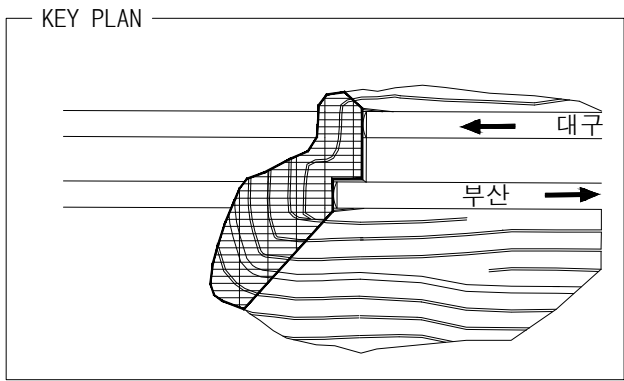
| 배수로 제원 (단위: m) |

| TYPE II (수직배수로) |
