10:남기2교-교면포장

| 공역명 | 2015년 하반기 시설물 안전점검공역(3구간 정기점검) |
| 발주처 | 신대구부산업고속도로주식회사 |

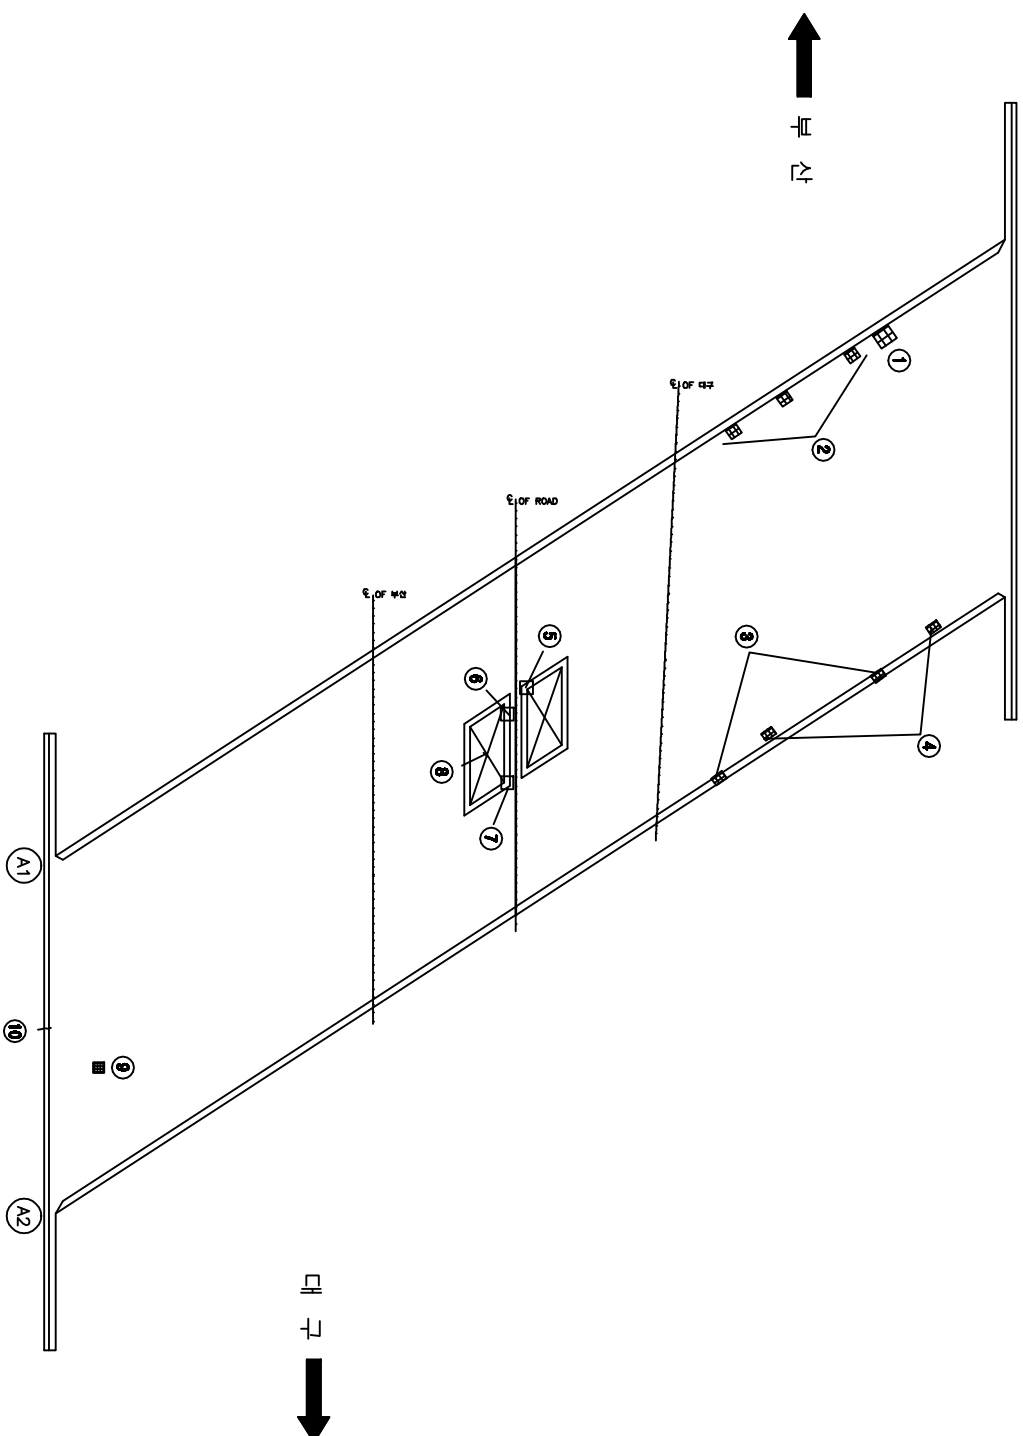
| 선 상 현 황 표 | | | | | | | | | |
| 1 구 | 선상 | | 0.1 | 0.3 | 0.08 | m | 1 | | 0.03 |
| 2 선 | 선상 | | 0.1 | 0.1 | 0.01 | m | 3 | | 0.08 |
| 3 구 | 선상 | | 0.1 | 0.2 | 0.02 | m | 2 | | 0.04 |
| 4 구 | 선상 | | 0.1 | 0.1 | 0.01 | m | 2 | | 0.02 |
| 5 구 | 황기구조물(황기) | | 1.0 | | 1.00 | m | 1 | | 1.00 |
| 6 구 | 황기구조물(황기) | | 1.0 | | 1.00 | m | 1 | | 1.00 |
| 7 구 | 황기구조물(황기) | | 0.5 | | 0.50 | m | 1 | | 0.50 |
| 8 구 | 황기구조물(황기) | | 0.2 | | 0.20 | m | 1 | | 0.20 |
