**ID:영풍2교-교면포장**

| 용역명 | 2015년 하반기 시설물 안전점검용역(3구간 경기점권) |
| 발주처 | 신대구부산고속도로주식회사 |

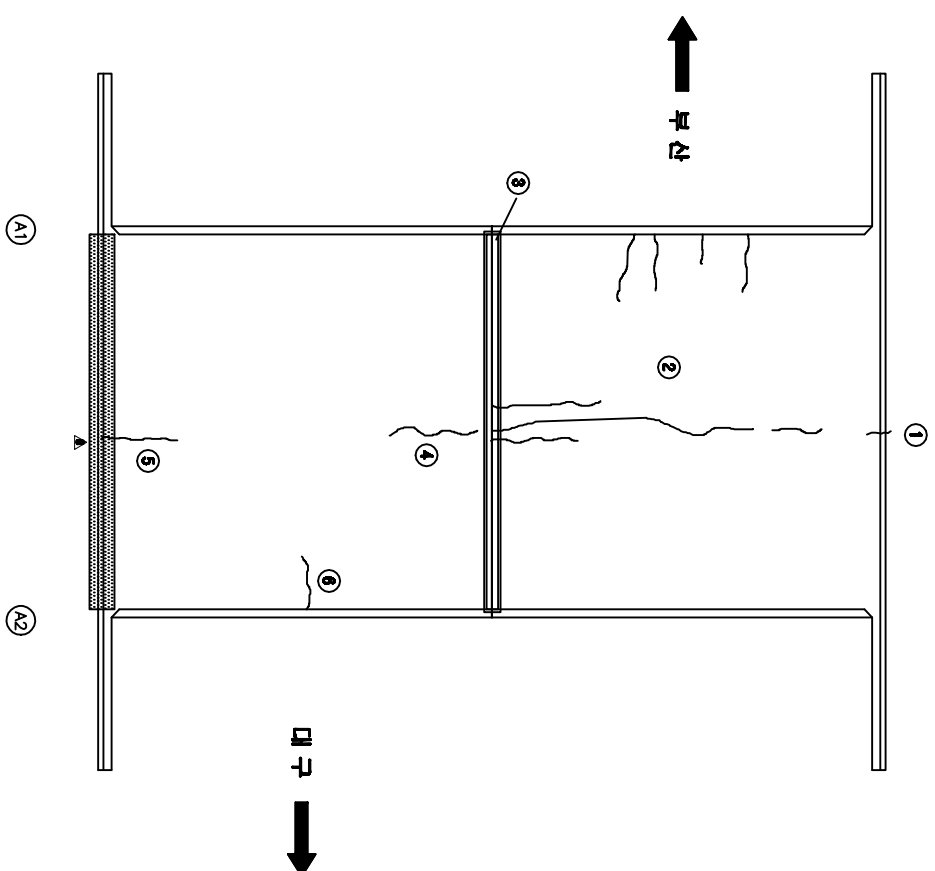
| 도면번호 | 002 |

**ID: 옴웁2교-바닥판하면**

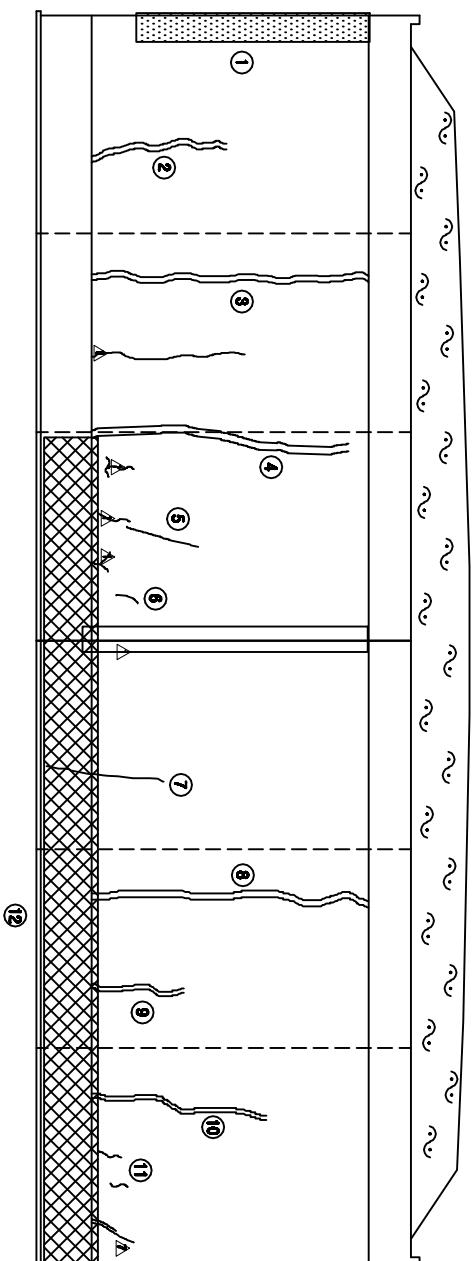
| 도면번호 | 003 |

ID: 옹평2교-교대 A1

| 손상현황표 | | | | | | | | | | |
|---|---|---|---|---|---|---|---|---|---|---|
| 1 구 | 누수출력 | 0.5 | 4.0 | 2.00 | m | 1 | | 2.00 | | |
| 2 구 | 보수부 및근원 | 0.2 | | 4.00 | m | 1 | | 4.00 | | |
| 3 구 | 보수부 및근원 | 0.3 | 6.7 | 6.70 | m | 1 | | 6.70 | | |
| 4 구 | 보수부 및근원 | 0.5 | 6.0 | 6.00 | m | 1 | | 6.00 | | |
| 5 구 | 근원 | 0.3 | 3.0 | 3.00 | m | 1 | | 3.00 | | |
| 8 구 | 보수부 및근원 | 0.5 | 6.5 | 6.50 | m | 1 | | 6.50 | | |
| 12 구 | 이동전력차 | | 1.0 | 28.0 | 23.00 | m | 1 | | 23.00 | |

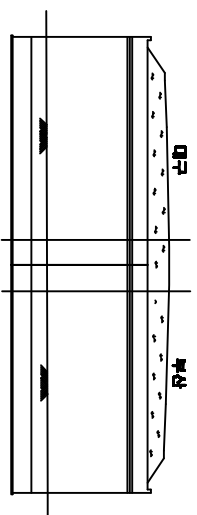
정면도

| 손상현황표 | | | | | | | | | | |
| 6 구 | 근원 | 0.2 | 0.2 | 0.20 | m | 1 | | 0.20 | | |
| 7 구 | 근원 | 0.2 | 2.0 | 2.00 | m | 1 | | 2.00 | | |
| 9 구 | 보수부 및근원 | 0.4 | 2.0 | 2.00 | m | 1 | | 2.00 | | |
| 10 구 | 보수부 및근원 | 0.6 | 4.0 | 4.00 | m | 1 | | 4.00 | | |
| 11 구 | 근원 | 0.2 | 0.4 | 0.40 | m | 2 | | 0.80 | | |

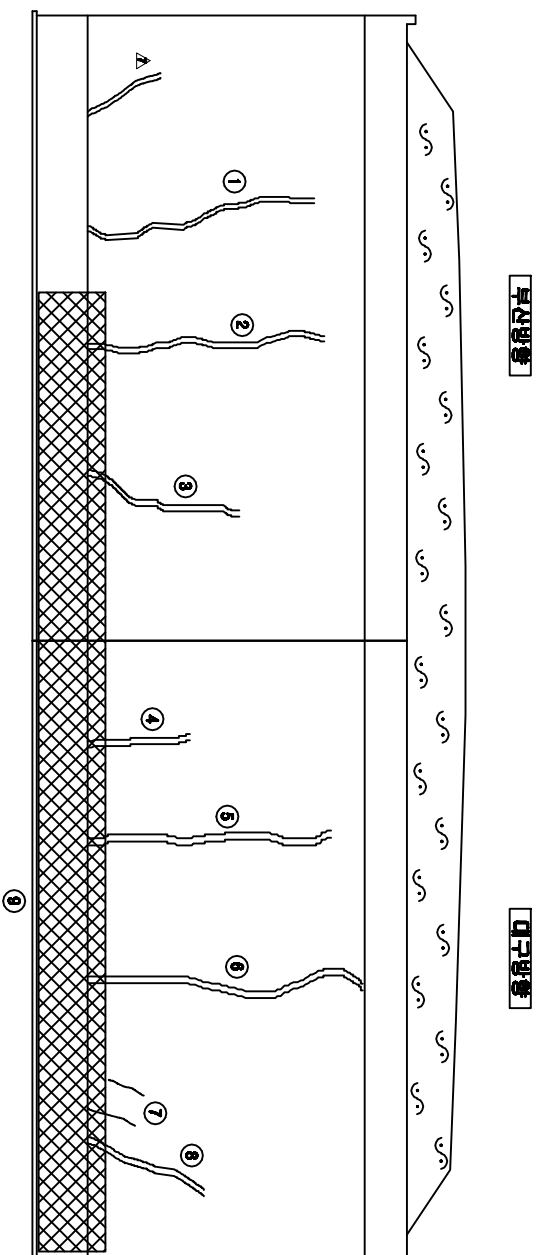
| 도면번호 | 004 |

ID:웅평2교-교대 A2

| 손상 현황 표 | | | | | | | | | | | |
|---|---|---|---|---|---|---|---|---|---|---|---|
| 1 | 구 | 균열 | 0.4 | 5.0 | | 5.00 | m | 1 | | 5.00 | |
| 2 | 구 | 균열 | 0.5 | 5.0 | | 5.00 | m | 1 | | 5.00 | |
| 3 | 구 | 균열 | 0.3 | 3.0 | | 3.00 | m | 1 | | 3.00 | |
| 6 | 구 | 균열 | 0.3 | 5.5 | | 5.50 | m | 1 | | 5.50 | |
| 9 | 구 | 이물전격차 | | 1.5 | 20.0 | 30.00 | m <sup>2</sup> | 1 | | 30.00 | |

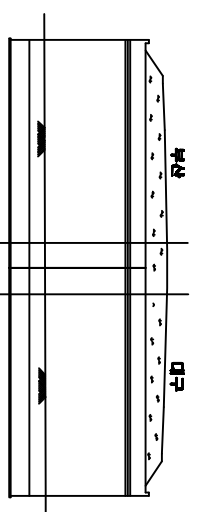
| 손상 현황 표 | | | | | | | | | | | |
| 4 | 구 | 균열 | 0.1 | 2.0 | | 2.00 | m | 1 | | 2.00 | |
| 5 | 구 | 균열 | 0.2 | 5.2 | | 5.20 | m | 1 | | 5.20 | |
| 7 | 구 | 균열 | 0.1 | 0.8 | | 0.80 | m | 2 | | 1.60 | |
| 8 | 구 | 균열 | 0.3 | 2.3 | | 2.30 | m | 1 | | 2.30 | |

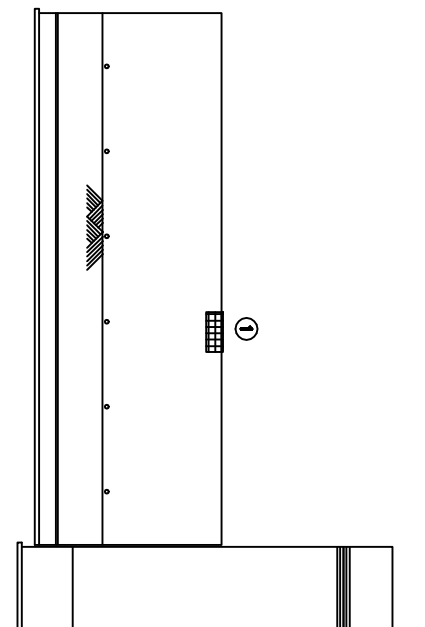
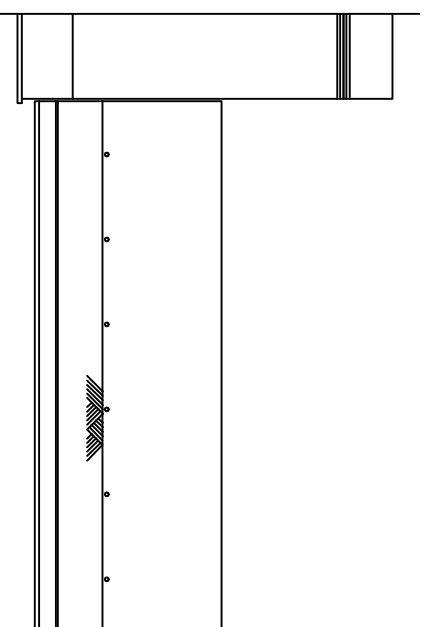
| 도면번호 | 005 |

ID: 옹평2교-옹부인점
