| 용역명 | 2015년 하반기 시설물 안전점검용역(3구간 경기점검) |

**ID:평촌2교-바닥판하면**

ID: 평촌2교-교대 A1

ID:평촌2교-교대 A2

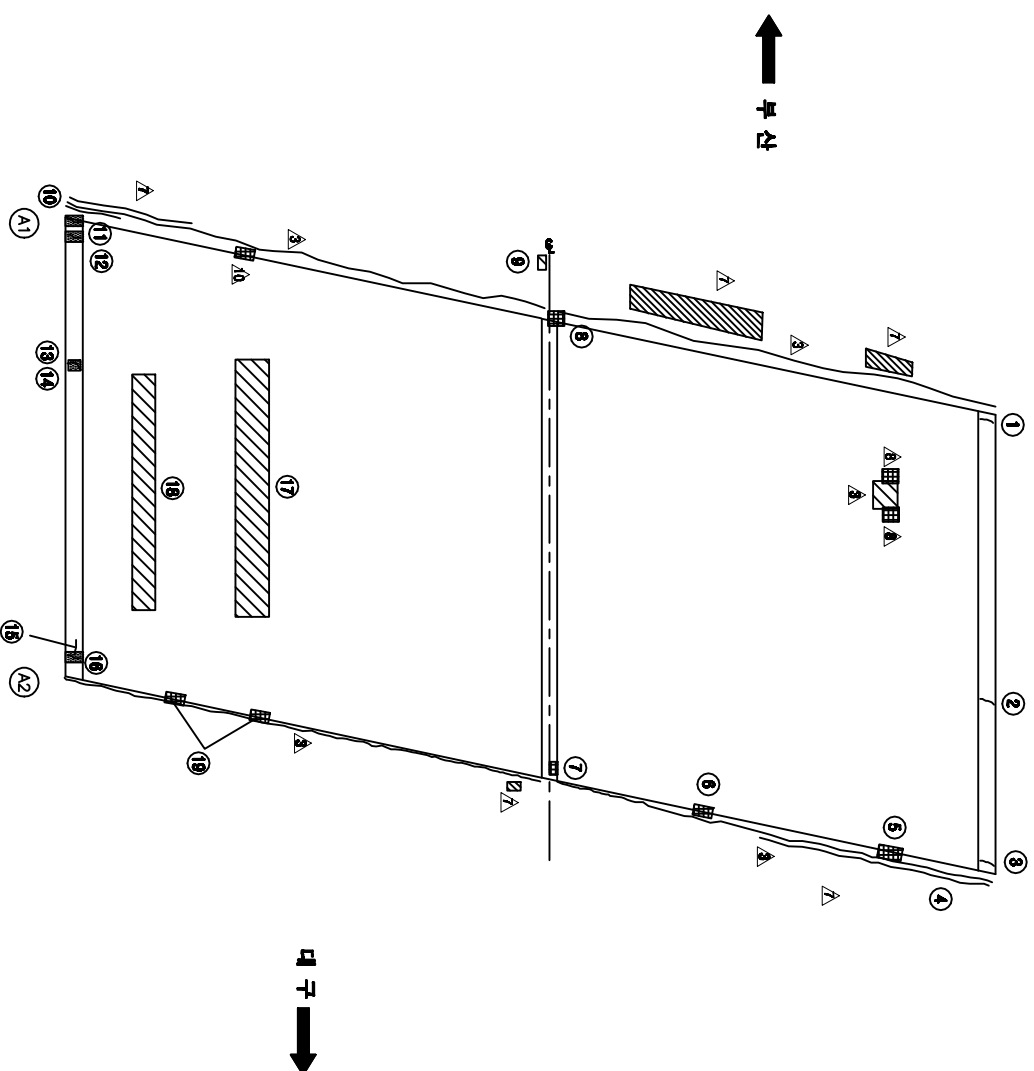
| 도면번호 | 001 |

| 번호<br>구(이) | 산상내용 | 산상현황 | | | | | | 결핵<br>상태 | 산상<br>불량 | 비고 |
|---|---|---|---|---|---|---|---|---|---|---|
| 1 구 | 균열 | 0.5 | 1.0 | | 1.00 | m | 1 | | 1.00 | |
| 2 구 | 균열 | 0.1 | 0.5 | | 0.50 | m | 1 | | 0.50 | |
| 3 구 | 균열 | 0.5 | 1.0 | | 1.00 | m | 1 | | 1.00 | |
| 4 신 | 아스몬 균열 | | 2.5 | | 2.50 | m | 1 | | 2.50 | |
| 5 구 | 열림 | | 0.1 | 0.7 | 0.07 | ㎡ | 1 | | 0.07 | |
| 6 구 | 열림 | | 0.1 | 0.3 | 0.03 | ㎡ | 1 | | 0.03 | |
| 7 구 | 콘크리트 산상 | | 0.2 | 0.3 | 0.06 | ㎡ | 1 | | 0.06 | |
| 8 구 | 콘크리트 산상 | | 0.1 | 0.2 | 0.02 | ㎡ | 1 | | 0.02 | |
| 9 구 | 열상균열 | | 0.5 | 1.2 | 0.60 | ㎡ | 1 | | 0.60 | |
| 10 신 | 아스몬 균열 | | 1.0 | | 1.00 | m | 1 | | 1.00 | |
| 11 구 | 균열 | 0.2 | 1.2 | | 1.20 | m | 2 | | 2.40 | |
| 12 구 | 벽면 | | 0.1 | 1.2 | 0.12 | ㎡ | 2 | | 0.24 | |
| 13 구 | 균열 | 0.1 | 0.3 | | 0.30 | m | 1 | | 0.30 | |
| 14 구 | 벽면 | | 0.2 | 0.3 | 0.06 | ㎡ | 1 | | 0.06 | |
| 15 구 | 균열 | 0.2 | 1.0 | | 1.00 | m | 1 | | 1.00 | |
| 16 구 | 균열부 벽면 | | 0.1 | 0.5 | 0.05 | ㎡ | 1 | | 0.05 | |
| 17 신 | 리오팀 | | 1.0 | 6.0 | 6.00 | ㎡ | 1 | | 6.00 | |
| 18 구 | 리오팀 | | 0.5 | 4.0 | 2.00 | ㎡ | 1 | | 2.00 | |
| 19 구 | 열림 | | 0.2 | 0.6 | 0.12 | ㎡ | 2 | | 0.24 | |

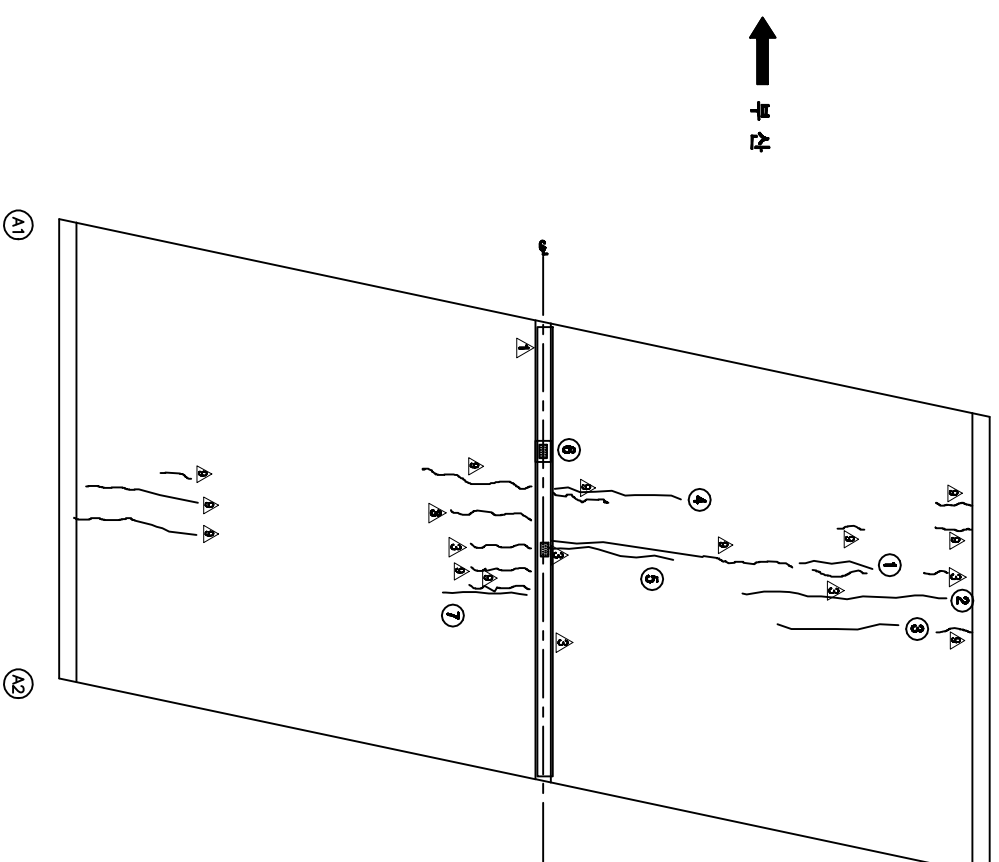
| 도면번호 | 002 |

| 번호<br>구분 | 신청내용 | 신청현황 | | | | | 결재<br>상태 | 신청<br>수량 | 비고 |
|---|---|---|---|---|---|---|---|---|---|
| 1 | 선 | 0.2 | 1.5 | | 1.50 | m | 1 | 1.50 | |
| 2 | 선 | 0.2 | 5.0 | | 5.00 | m | 1 | 5.00 | |
| 3 | 선 | 0.2 | 3.0 | | 3.00 | m | 1 | 3.00 | |
| 4 | 선 | 0.2 | 3.0 | | 3.00 | m | 1 | 3.00 | |
| 5 | 선 | 0.2 | 3.0 | | 3.00 | m | 1 | 3.00 | |
| 6 | 구<br>보수부 보수 | | | | 1.00 | EA | 1 | 1.00 | |
| 7 | 선 | 0.2 | 1.5 | | 1.50 | m | 1 | 1.50 | |

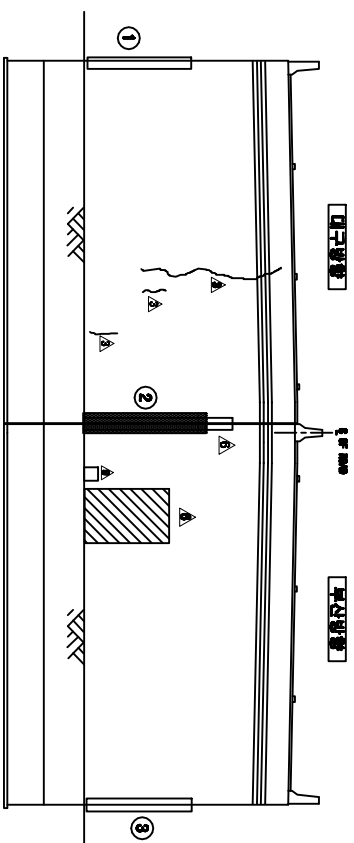
| 도면번호 | 003 |

날개변(좌측)

**날개보(우측)**

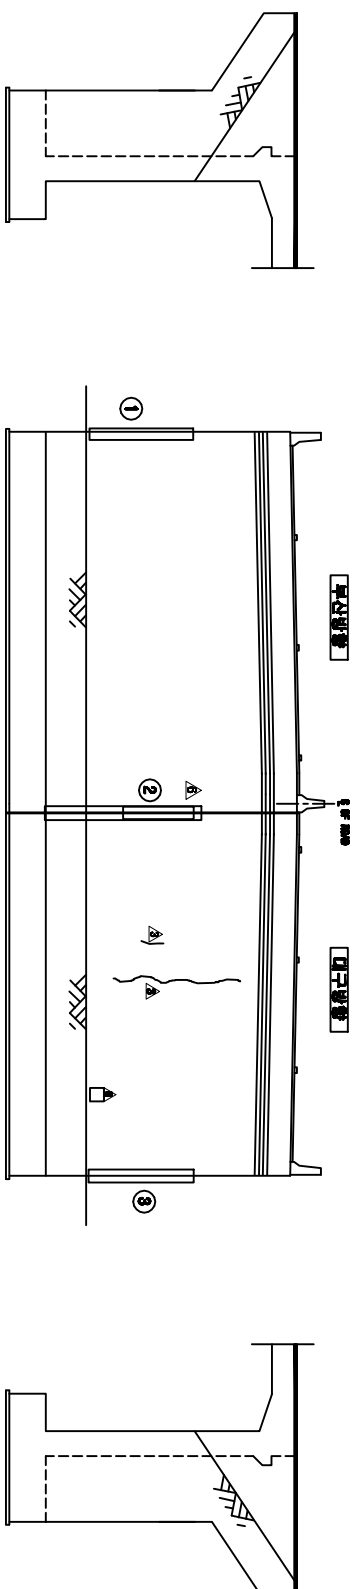
| 도면번호 | 004 |

**날개벌(좌측)**

남가포(우측)
