## 제 4 장 내구성 조사 및 시험

본 교량에 대한 콘크리트 비파괴 시험은 “안전점검 및 정밀안전진단 세부지침(국토교통부, 2013.04)”에 근거하여 위치 및 수량을 결정하였으며, 구조물의 분석이 객관적이며 보편타당하게 이루어질 수 있도록 기준 수량을 모두 만족하였다.

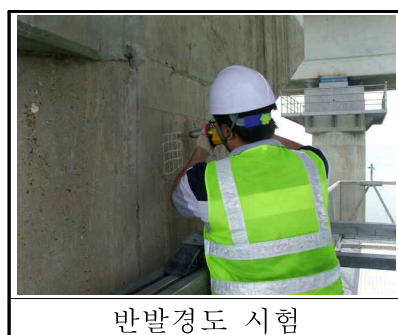
반발경도 시험

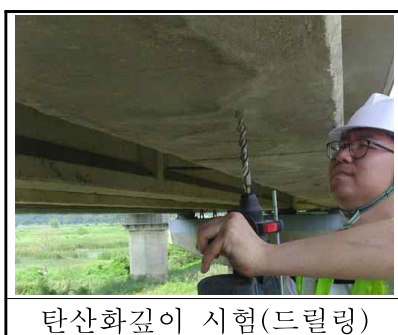
탄산화깊이 시험(드릴링)

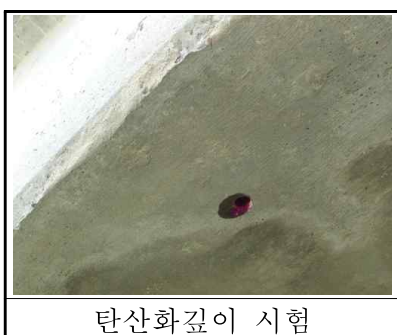
탄산화깊이 시험
