## 제 4 장 내구성 조사 및 시험

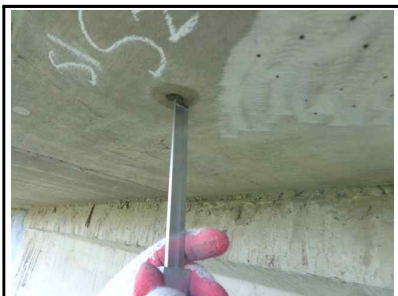
탄산화깊이 시험

【그림 4.1】 내구성 조사 및 시험현황

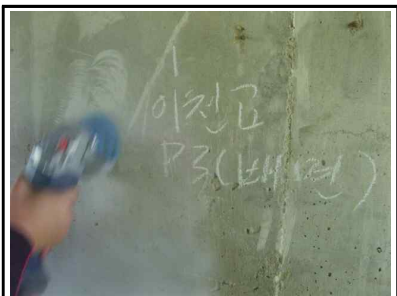
콘크리트 면정리

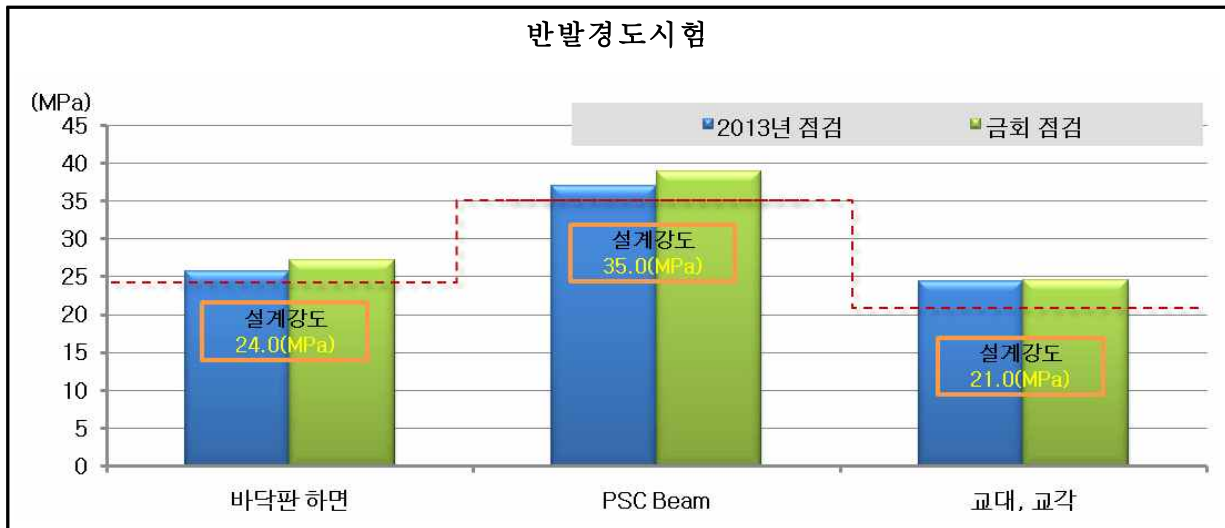
【그림 4.2】 기 점검 자료 비교·분석

기 점검에서 실시한 추정 압축강도를 금회 측정치와 비교·분석한 결과, 전반적으로 비슷한 콘크리트 강도를 보이고 있는 것으로 분석되었으며, 설계기준강도를 상회하는 양호한 상태로 조사되었다.

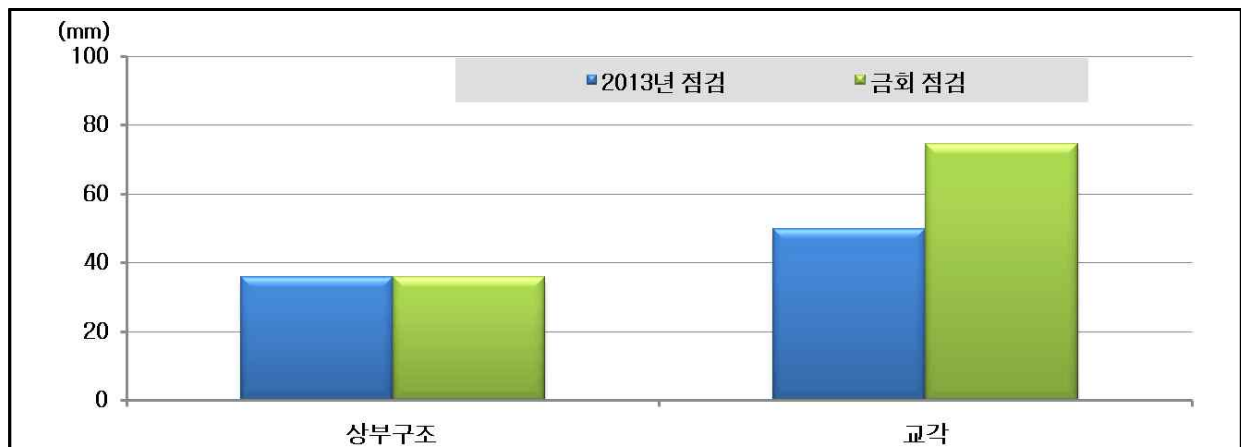
【그림 4.4】 부재별 탄산화깊이에 의한 콘크리트 잔여피복두께 비교

금회 측정한 탄산화깊이와 기 점검(2013년 점검)시 탄산화진행에 따른 잔여피복 두께를 비교하여 그 경향을 분석한 결과, 전 시험부재에서 모두 양호한 상태로 평가되었으며, 측정값이 기 점검결과와 다소 상이하나 이는 시험위치 및 수량의 차이로 인한 것으로 판단된다.
