S11 SLAB 상면

원형조사결과표

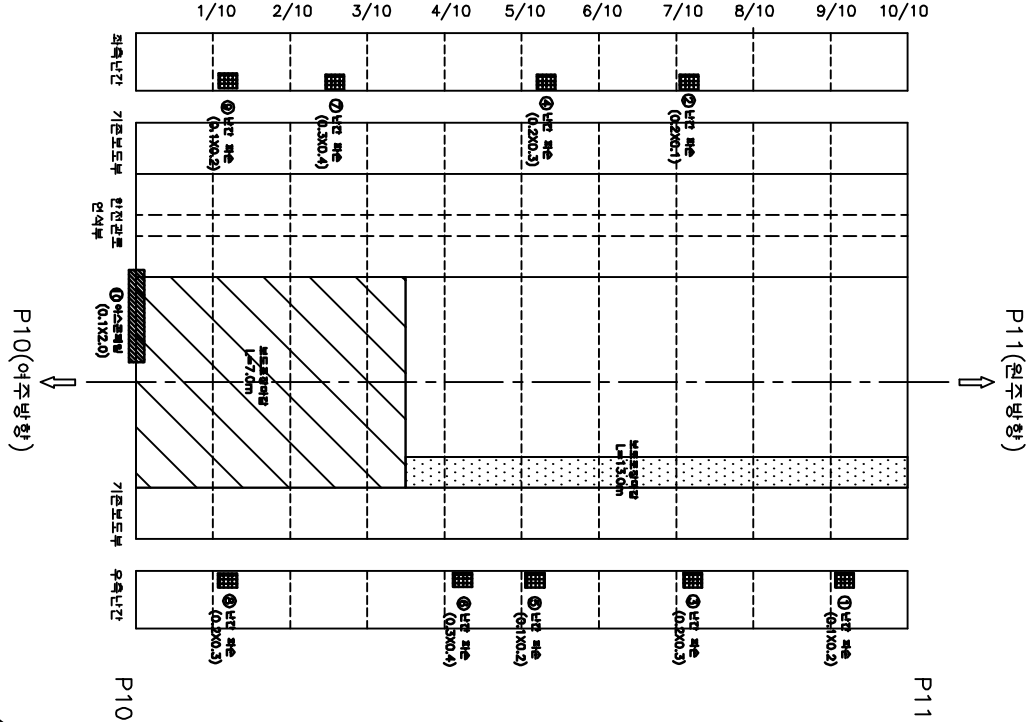
| 점<br>번호 | 위치/구경<br>(마일/중단) | 조사물체 | 조사구도 | | | 사진<br>번호 | 비고 |
|---|---|---|---|---|---|---|---|
| 1 | 남간 | 파손 | 0.1 | 0.2 | 1 | 0.02 | |
| 2 | 남간 | 파손 | 0.2 | 0.1 | 1 | 0.02 | |
| 3 | 남간 | 파손 | 0.2 | 0.3 | 1 | 0.06 | |
| 4 | 남간 | 파손 | 0.2 | 0.3 | 1 | 0.06 | |
| 5 | 남간 | 파손 | 0.1 | 0.2 | 1 | 0.02 | |
| 6 | 남간 | 파손 | 0.3 | 0.4 | 1 | 0.12 | |
| 7 | 남간 | 파손 | 0.3 | 0.4 | 1 | 0.12 | |
| 8 | 남간 | 파손 | 0.2 | 0.3 | 1 | 0.06 | |
| 9 | 남간 | 파손 | 0.1 | 0.2 | 1 | 0.02 | |
| 10 | 포장부 | 아스팔트 | 0.1 | 2.0 | 1 | 2.00 | |
