(구)남한강교 외관조사망도 바닥판 상면 S16

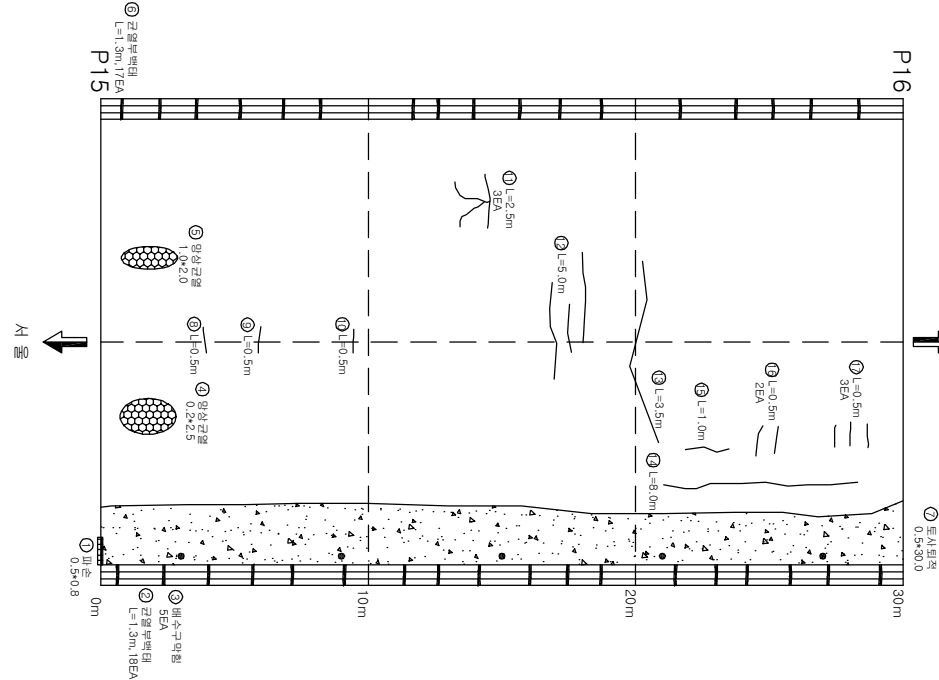
| 번호 | 손상 내용 | 손상 규모 | | | 단위 | 비고 |
|---|---|---|---|---|---|---|
| 1 | 파손 | 0.5 | 0.8 | 1 | 0.40 | m <sup>2</sup> |
| 2 | 간결부백터 | | 1.3 | 18 | 23.40 | m |
| 3 | 배수구 막힘 | | | 5 | 5.00 | ea |
| 4 | 아스콘 망상균열 | 0.2 | 2.5 | 1 | 0.50 | m <sup>2</sup> |
| 5 | 아스콘 망상균열 | 1.0 | 2.0 | 1 | 2.00 | m <sup>2</sup> |
| 6 | 간결부백터 | | 1.3 | 17 | 22.10 | m |
| 7 | 토사퇴적 | 0.5 | 30.0 | 1 | 15.00 | m <sup>2</sup> |
| 8 | 아스콘 균열 | | 0.5 | 1 | 0.50 | m |
| 9 | 아스콘 균열 | | 0.5 | 1 | 0.50 | m |
| 10 | 아스콘 균열 | | 0.5 | 1 | 0.50 | m |
| 11 | 아스콘 균열 | | 2.5 | 3 | 7.50 | m |
| 12 | 아스콘 균열 | | 5.0 | 1 | 5.00 | m |
| 13 | 아스콘 균열 | | 3.5 | 1 | 3.50 | m |
| 14 | 아스콘 균열 | | 8.0 | 1 | 8.00 | m |
| 15 | 아스콘 균열 | | 1.0 | 1 | 1.00 | m |
| 16 | 아스콘 균열 | | 0.5 | 2 | 1.00 | m |
| 17 | 아스콘 균열 | | 0.5 | 3 | 1.50 | m |
