**(구)남한강교 외관조서망도 바닥판 상면 S3**

| (구)남한강교 정기점점 | 경기도여주시 | (주)명성엔지니어링 | 바닥판 상면 S3 | 노 | 03 |

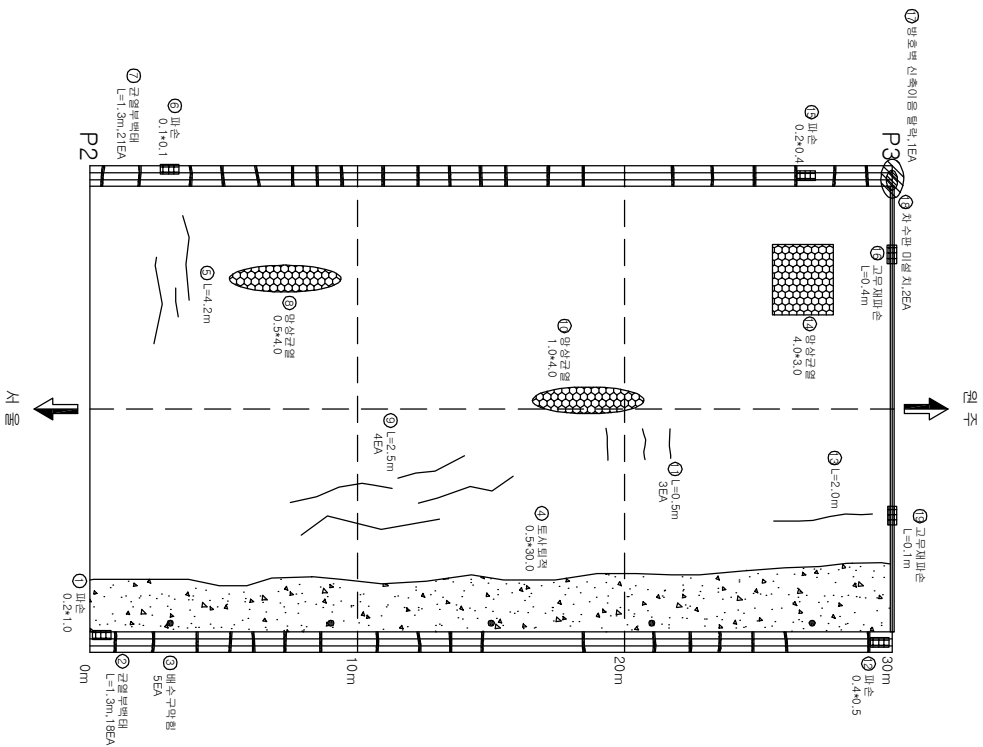
| 번호 | 손상 내용 | 손상 규모 | | | | 단위 | 비고 |
|---|---|---|---|---|---|---|---|
| 1 | 파손 | 0.2 | 1.00 | 1 | 0.20 | m <sup>3</sup> | |
| 2 | 간열파손 | | 1.30 | 18 | 23.40 | m | |
| 3 | 배수구 막힘 | | | 5 | 5.00 | ea | |
| 4 | 토사침적 | 0.5 | 30.00 | | | m <sup>3</sup> | |
| 5 | 아스팔트 간열 | | 4.20 | 1 | 15.00 | m | |
| 6 | 파손 | 0.10 | 0.10 | 1 | 0.01 | m <sup>3</sup> | |
| 7 | 간열파손 | | 1.30 | 21 | 27.30 | m | |
| 8 | 아스팔트 파손간열 | 0.5 | 4.00 | 1 | 2.00 | m <sup>3</sup> | |
| 9 | 아스팔트 간열 | | 2.50 | 4 | 10.00 | m | |
| 10 | 아스팔트 파손간열 | 1.0 | 4.00 | 1 | 4.00 | m <sup>3</sup> | |
| 11 | 아스팔트 간열 | | 0.50 | 3 | 1.50 | m | |
| 12 | 파손 | 0.4 | 0.50 | 1 | 0.20 | m <sup>3</sup> | |
| 13 | 아스팔트 간열 | | 2.0 | 1 | 2.00 | m | |
| 14 | 아스팔트 파손간열 | 4.0 | 3.0 | 1 | 12.00 | m <sup>3</sup> | |
| 15 | 파손 | 0.2 | 0.4 | 1 | 0.08 | m <sup>3</sup> | |
| 16 | 교구파손 | | 0.4 | 1 | 0.40 | m | |
| 17 | 점호석 손상(아스팔트) | | | 1 | 1.00 | ea | |
| 18 | 차수면 미보설 | | | 2 | 2.00 | ea | |
| 19 | 교구파손 | | 0.1 | 1 | 0.10 | m | |
