(구)남한강교 외관조사망도 교대 A1

| 영역명 | (구)남한강교 정밀안전진단 용역 | 발주처 | 경기도여주시 | 용역회사 | 케이티알기술(주) | 도면번호 | 교대 A1 | 도면<br>74 |

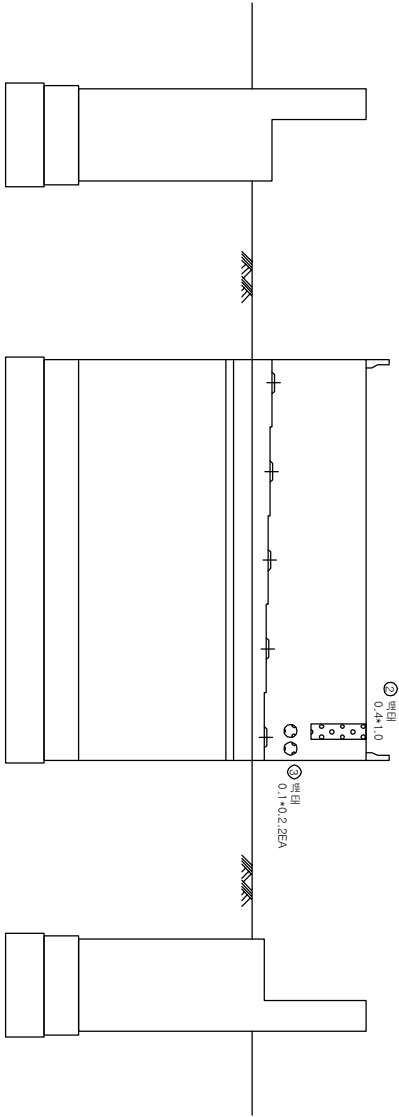
| 번호 | 손상 내용 | 손상 규모 | | | 단위 | 비고 |
|---|---|---|---|---|---|---|
| 1 | 면상부식 | | | 5 | 5 | 68 |
| 2 | 벽면부식 | 0.4 | 1.0 | 1 | 0.40 | m <sup>2</sup> |
| 3 | 벽면부식 | 0.1 | 0.2 | 2 | 0.04 | m <sup>2</sup> |

① 부식  
35A
