### 03. 오송역라멘(T2)

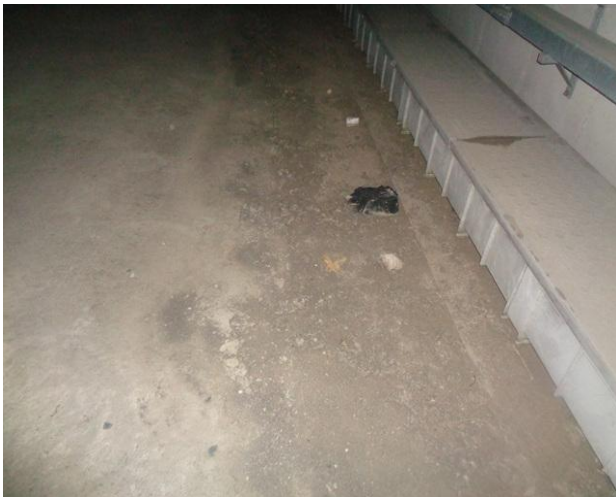
| 위치 | R1 | 보도부 | 도면번호 | HK-오송역라멘(T2)-1 | 위치 | R1 | 방호벽 | 도면번호 | HK-오송역라멘(T2)-2 |
| 내용 | 기타 | 5m, 1m, 1EA | 연번 | HK-오송역라멘(T2)-1-1 | 내용 | 망상균열 | 4m, 10m, 1EA | 연번 | HK-오송역라멘(T2)-2-1 |

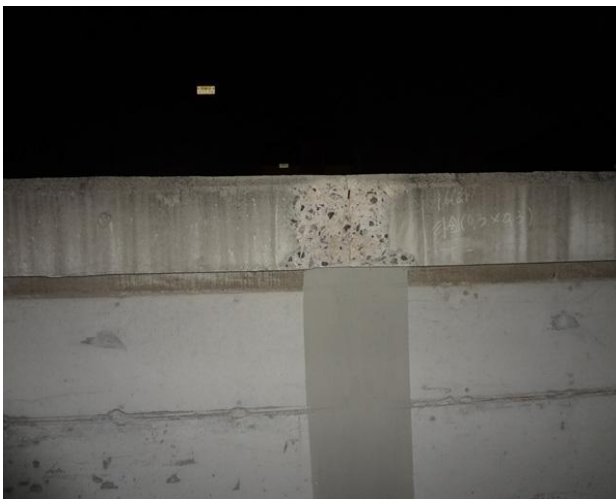
| 위치 | R2 | 방호벽 | 도면번호 | HK-오송역라멘(T2)-3 | 위치 | R2 | 방호벽 | 도면번호 | HK-오송역라멘(T2)-3 |
| 내용 | 콘크리트파손 | 0.3m, 0.3m, 1EA | 연번 | HK-오송역라멘(T2)-3-1 | 내용 | 망상균열 | 1m, 1m, 1EA | 연번 | HK-오송역라멘(T2)-3-2 |

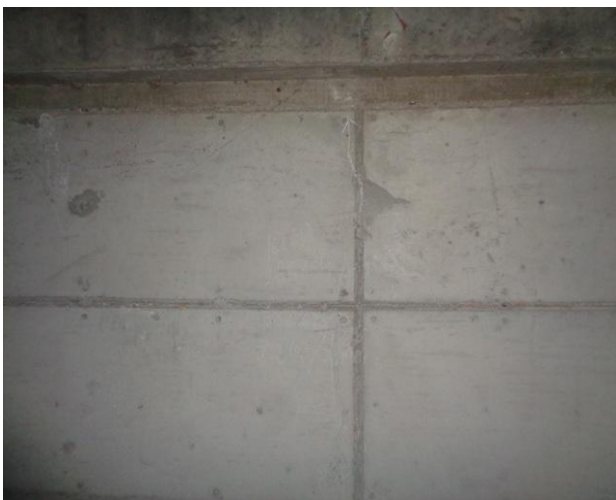
| 위치 | R2 | 방호벽 | 도면번호 | HK-오송역라멘(T2)-3 | 위치 | R2 | 보도부 | 도면번호 | HK-오송역라멘(T2)-3 |
| 내용 | 균열(0.3mm미만) | 0.2mm, 1m, 8EA | 연번 | HK-오송역라멘(T2)-3-3 | 내용 | 기타 | 3m, 1m, 1EA | 연번 | HK-오송역라멘(T2)-3-4 |

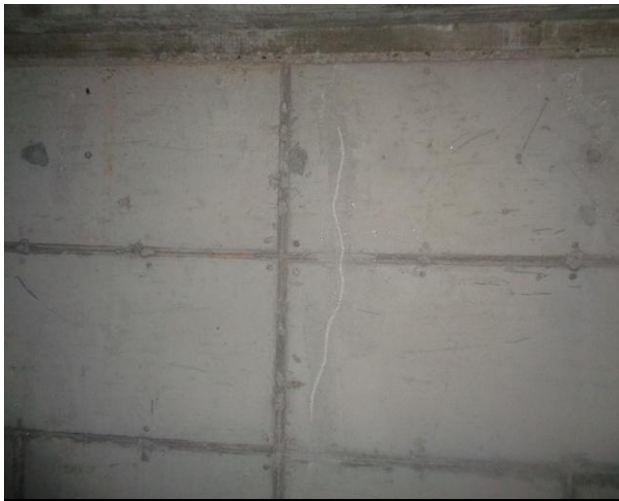
| 위치 | R2 | 방호벽 | 도면번호 | HK-오송역라멘(T2)-3 | 위치 | R7 | 방호벽 | 도면번호 | HK-오송역라멘(T2)-8 |
| 내용 | 균열(0.3mm미만) 0.2mm, 2m, 1EA | | | 연번 | HK-오송역라멘(T2)-3-5 | 내용 | 콘크리트파손 0.1m, 3m, 1EA | | |

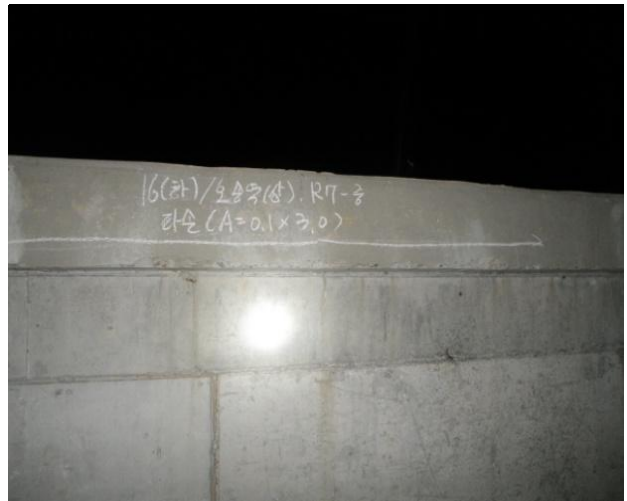
| | | | | 연번 | HK-오송역라멘(T2)-8-1 | | | | |

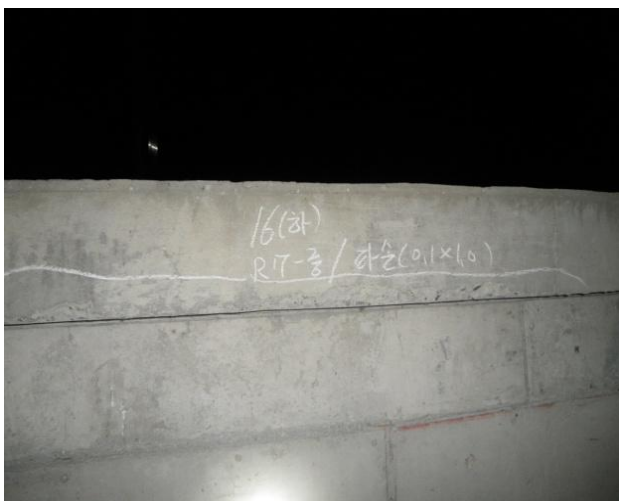
| 위치 | R7 | 방호벽 | 도면번호 | HK-오송역라멘(T2)-8 | 위치 | R7 | 방호벽 | 도면번호 | HK-오송역라멘(T2)-9 |
| 내용 | 콘크리트파손 0.1m, 1m, 1EA | | | 연번 | HK-오송역라멘(T2)-8-2 | 내용 | 균열(0.3mm미만) 0.2mm, 2m, 1EA | | |

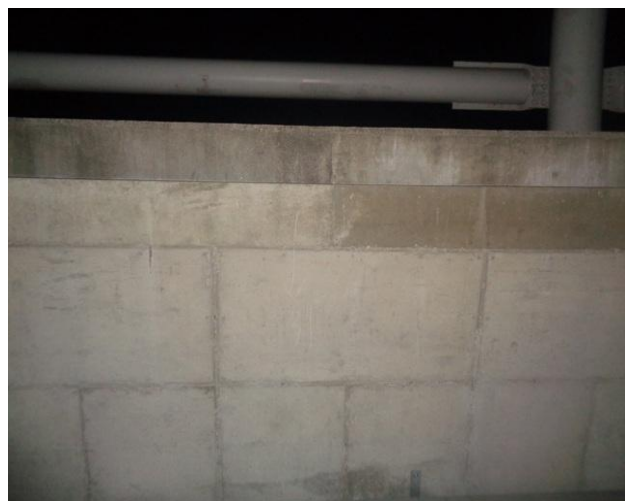
| | | | | 연번 | HK-오송역라멘(T2)-9-1 | | | | |

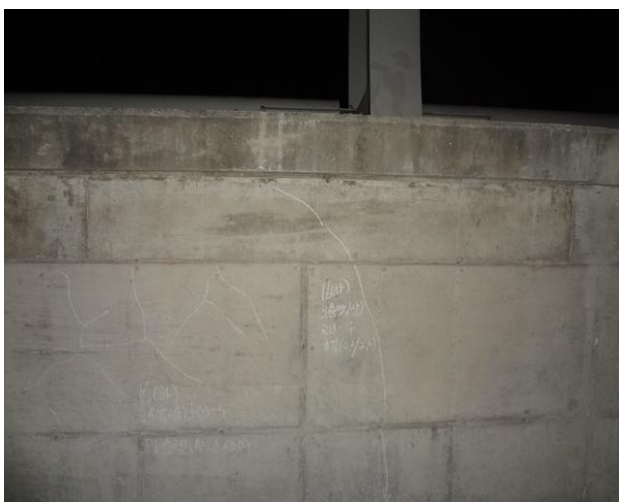
| 위치 | R8 | 방호벽 | 도면번호 | HK-오송역라멘(T2)-10 | 위치 | R8 | 방호벽 | 도면번호 | HK-오송역라멘(T2)-10 |
| 내용 | 균열(0.3mm미만) 0.2mm, 2m, 1EA | | | 연번 | HK-오송역라멘(T2)-10-1 | 내용 | 균열(0.3mm미만) 0.1mm, 1.5m, 1EA | | |

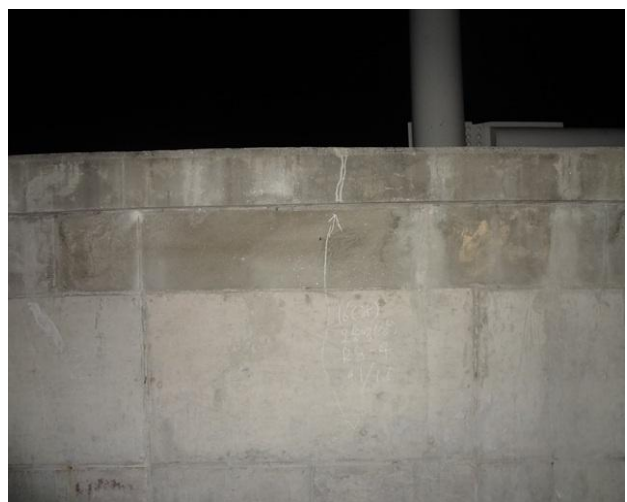
| | | | | 연번 | HK-오송역라멘(T2)-10-2 | | | | |

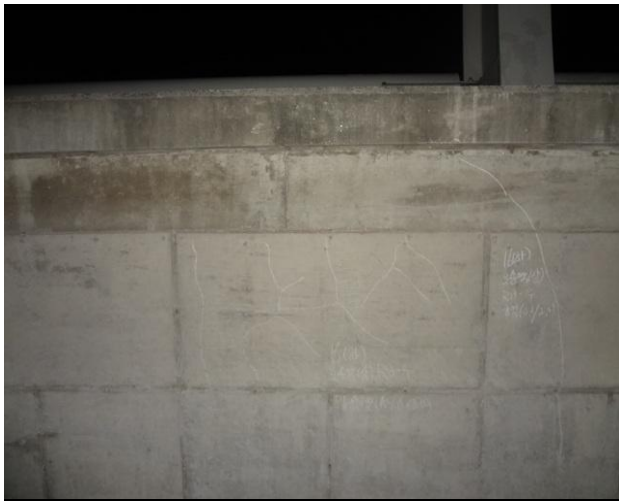
| 위치 | R8 | 방호벽 | 도면번호 | HK-오송역라멘(T2)-10 | 위치 | R9 | 방호벽 | 도면번호 | HK-오송역라멘(T2)-12 |
| 내용 | 망상균열 | 1.6m, 3m, 1EA | 연번 | HK-오송역라멘(T2)-10-3 | 내용 | 균열(0.3mm미만) | 0.1mm, 1.5m, 1EA | 연번 | HK-오송역라멘(T2)-12-1 |

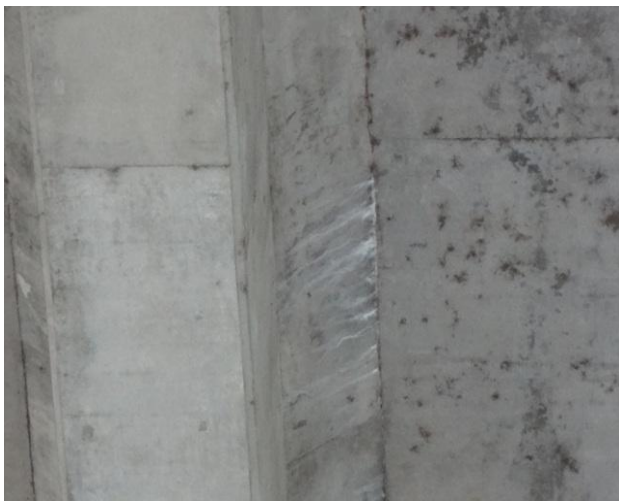
| 위치 | R1 | 슬래브 하부 | 도면번호 | HK-오송역라멘(T2)-13 | 위치 | R1 | 슬래브 하부 | 도면번호 | HK-오송역라멘(T2)-13 |
| 내용 | 백태 | 0.3m, 1m, 1EA | 연번 | HK-오송역라멘(T2)-13-1 | 내용 | 균열부백태 | 0.1mm, 4m, 1EA | 연번 | HK-오송역라멘(T2)-13-2 |

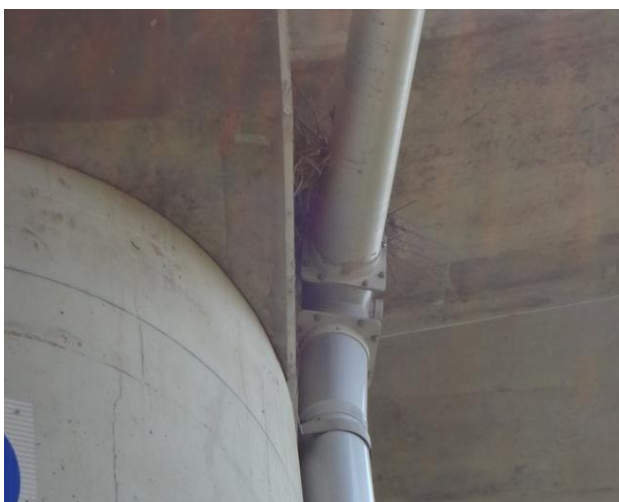
| 위치 | R1 | 슬래브 하부 | 도면번호 | HK-오송역라멘(T2)-13 | 위치 | R1 | 슬래브 하부 | 도면번호 | HK-오송역라멘(T2)-13 |
| 내용 | 조류서식 | --, --, 1EA | 연번 | HK-오송역라멘(T2)-13-3 | 내용 | 조류서식 | --, --, 1EA | 연번 | HK-오송역라멘(T2)-13-4 |

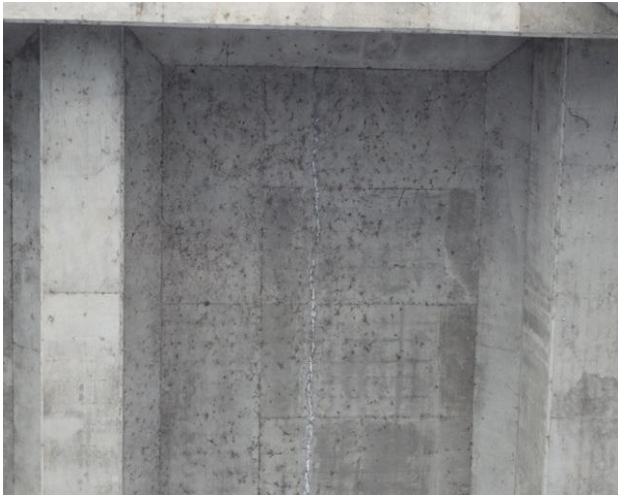
| 위치 | R2 | 슬래브 하부 | 도면번호 | HK-오송역라멘(T2)-15 | 위치 | R2 | 슬래브 하부 | 도면번호 | HK-오송역라멘(T2)-15 |
| 내용 | 균열부백태 | 0.2mm, 7m, 1EA | 연번 | HK-오송역라멘(T2)-15-1 | 내용 | 균열부백태 | 0.2mm, 6m, 1EA | 연번 | HK-오송역라멘(T2)-15-2 |

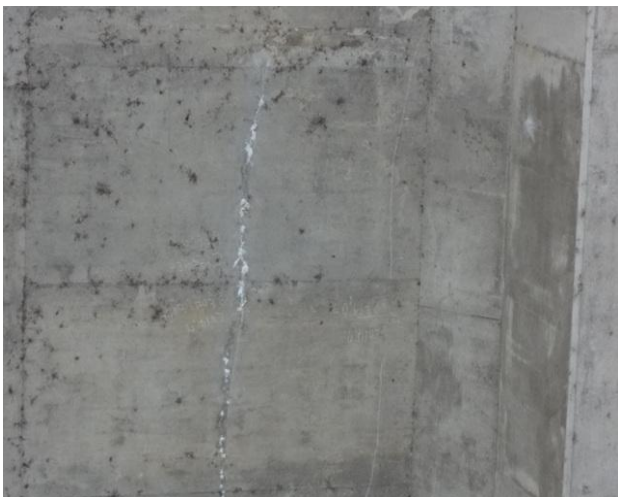
| 위치 | R2 | 슬래브 하부 | 도면번호 | HK-오송역라멘(T2)-15 | 위치 | R2 | 슬래브 하부 | 도면번호 | HK-오송역라멘(T2)-15 |
| 내용 | 균열(0.3mm미만) | 0.2mm, 3m, 1EA | 연번 | HK-오송역라멘(T2)-15-3 | 내용 | 균열(0.3mm이상) | 0.3mm, 2.5m, 3EA | 연번 | HK-오송역라멘(T2)-15-4 |

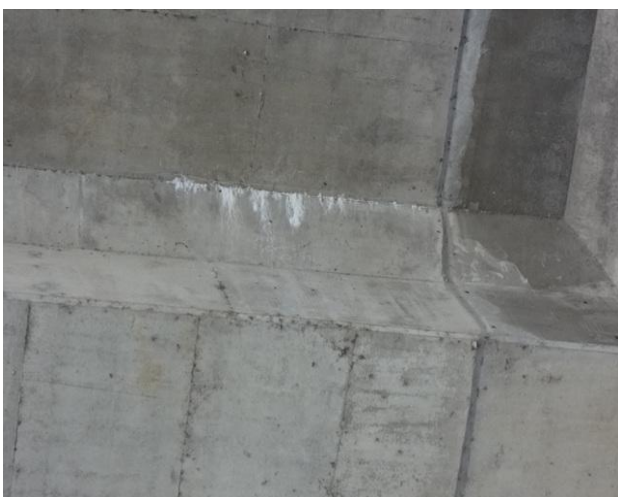
| 위치 | R2 | 슬래브 하부 | 도면번호 | HK-오송역라멘(T2)-15 | 위치 | R2 | 슬래브 하부 | 도면번호 | HK-오송역라멘(T2)-15 |
| 내용 | 백태 | 0.3m, 1.5m, 2EA | 연번 | HK-오송역라멘(T2)-15-5 | 내용 | 균열부백태 | 0.2mm, 2m, 1EA | 연번 | HK-오송역라멘(T2)-15-6 |

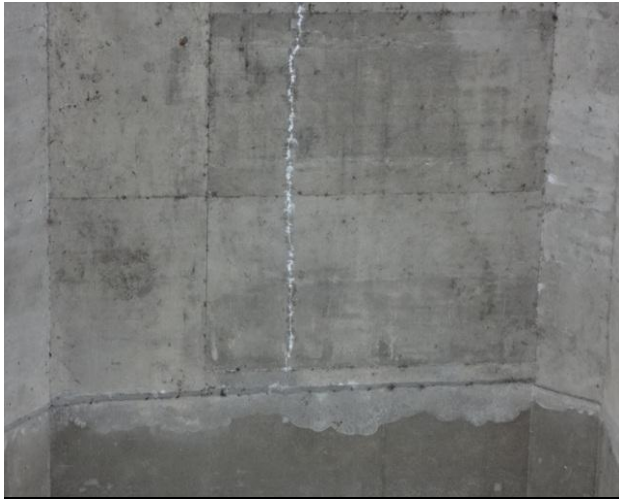
| 위치 | R2 | 슬래브 하부 | 도면번호 | HK-오송역라멘(T2)-15 | 위치 | R2 | 슬래브 하부 | 도면번호 | HK-오송역라멘(T2)-15 |
| 내용 | 균열부백태 | 0.2mm, 3m, 1EA | 연번 | HK-오송역라멘(T2)-15-7 | 내용 | 누수오염 | 0.3m, 0.3m, 1EA | 연번 | HK-오송역라멘(T2)-15-8 |

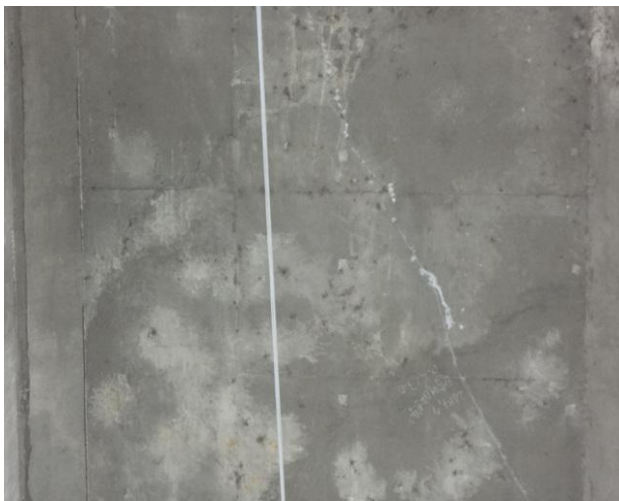
| 위치 | R3 | 슬래브 하부 | 도면번호 | HK-오송역라멘(T2)-17 | 위치 | R3 | 슬래브 하부 | 도면번호 | HK-오송역라멘(T2)-17 |
| 내용 | 균열(0.3mm미만) | 0.2mm, 3m, 1EA | 연번 | HK-오송역라멘(T2)-17-1 | 내용 | 백태 | 0.5m, 2.5m, 1EA | 연번 | HK-오송역라멘(T2)-17-2 |

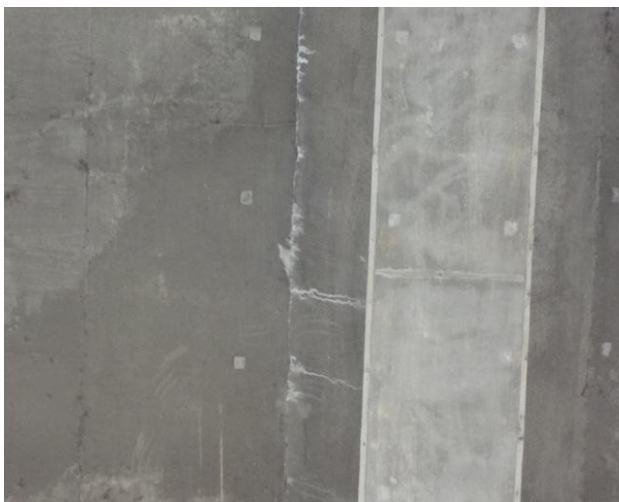
| 위치 | R3 | 슬래브 하부 | 도면번호 | HK-오송역라멘(T2)-17 | 위치 | R7 | 슬래브 하부 | 도면번호 | HK-오송역라멘(T2)-22 |
| 내용 | 백태 | 0.2m, 2m, 1EA | 연번 | HK-오송역라멘(T2)-17-3 | 내용 | 백태 | 0.2m, 7m, 3EA | 연번 | HK-오송역라멘(T2)-22-1 |

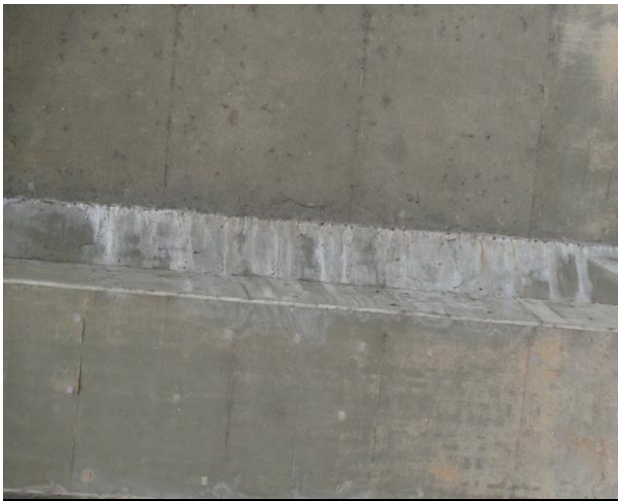
| 위치 | R7 | 슬래브 하부 | 도면번호 | HK-오송역라멘(T2)-22 | 위치 | R7 | 슬래브 하부 | 도면번호 | HK-오송역라멘(T2)-22 |
| 내용 | 백태 | 0.2m, 7m, 2EA | 연번 | HK-오송역라멘(T2)-22-2 | 내용 | 백태 | 0.2m, 4m, 1EA | 연번 | HK-오송역라멘(T2)-22-3 |

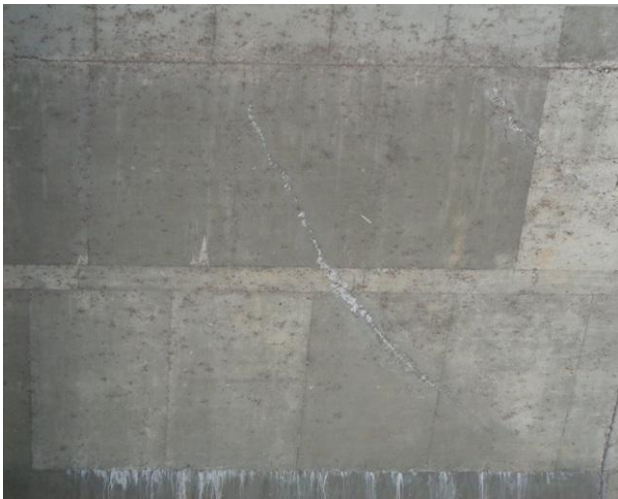
| 위치 | R7 | 슬래브 하부 | 도면번호 | HK-오송역라멘(T2)-22 | 위치 | R7 | 슬래브 하부 | 도면번호 | HK-오송역라멘(T2)-22 |
| 내용 | 백태 | 0.2m, 1.5m, 1EA | 연번 | HK-오송역라멘(T2)-22-4 | 내용 | 백태 | 0.2m, 7m, 1EA | 연번 | HK-오송역라멘(T2)-22-5 |

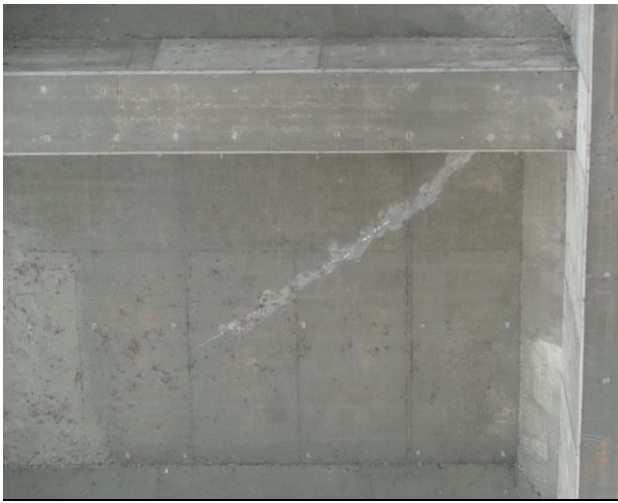
| 위치 | R7 | 슬래브 하부 | 도면번호 | HK-오송역라멘(T2)-22 | 위치 | R8 | 슬래브 하부 | 도면번호 | HK-오송역라멘(T2)-24 |
| 내용 | 백태 | 0.1m, 1.5m, 1EA | 연번 | HK-오송역라멘(T2)-22-6 | 내용 | 백태 | 0.2m, 1.5m, 1EA | 연번 | HK-오송역라멘(T2)-24-1 |

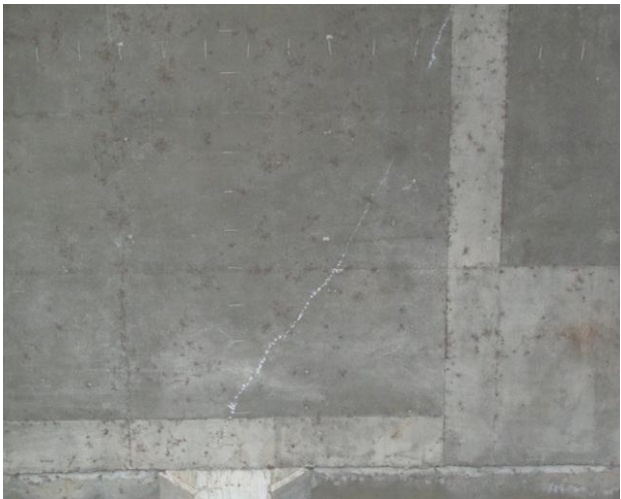
| 위치 | R8 | 슬래브 하부 | 도면번호 | HK-오송역라멘(T2)-24 | 위치 | R8 | 슬래브 하부 | 도면번호 | HK-오송역라멘(T2)-24 |

| 내용 | 백태 | 0.2m, 0.5m, 1EA | 연번 | HK-오송역라멘(T2)-24-2 | 내용 | 백태 | 0.2m, 3m, 2EA | 연번 | HK-오송역라멘(T2)-24-3 |

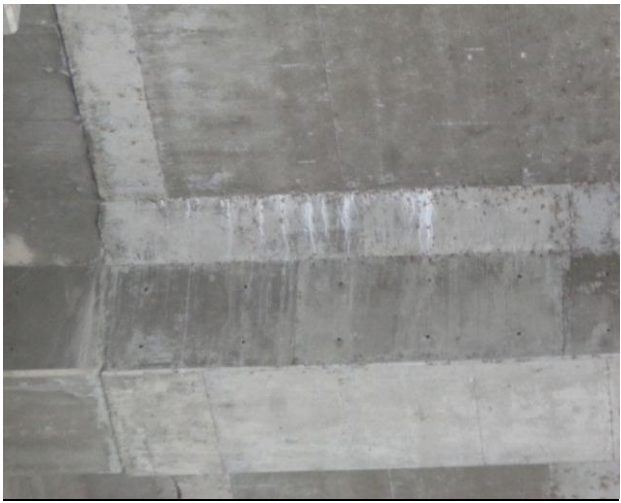
| 위치 | R8 | 슬래브 하부 | 도면번호 | HK-오송역라멘(T2)-24 | 위치 | R9 | 슬래브 하부 | 도면번호 | HK-오송역라멘(T2)-26 |

| 내용 | 백태 | 0.2m, 4m, 1EA | 연번 | HK-오송역라멘(T2)-24-4 | 내용 | 백태 | 0.5m, 3m, 1EA | 연번 | HK-오송역라멘(T2)-26-1 |

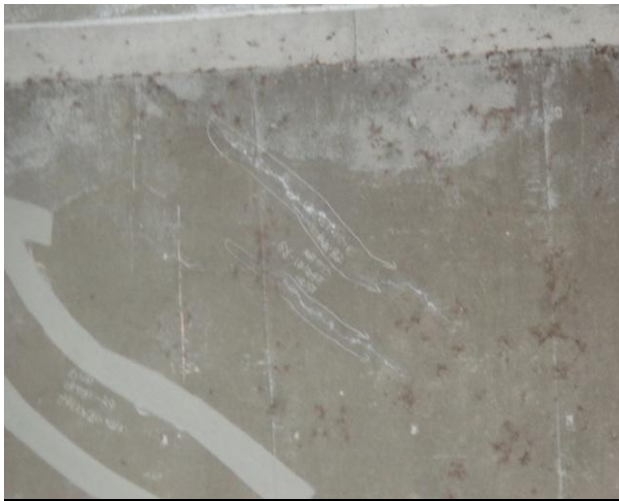
| 위치 | R9 | 슬래브 하부 | 도면번호 | HK-오송역라멘(T2)-26 | 위치 | R9 | 슬래브 하부 | 도면번호 | HK-오송역라멘(T2)-26 |

| 내용 | 백태 | 0.5m, 1.5m, 1EA | 연번 | HK-오송역라멘(T2)-26-2 | 내용 | 백태 | 0.5m, 1.5m, 1EA | 연번 | HK-오송역라멘(T2)-26-3 |

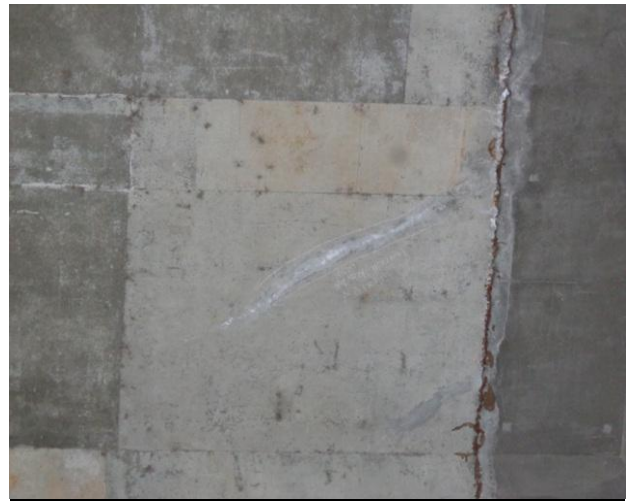
| 위치 | R9 | 슬래브 하부 | 도면번호 | HK-오송역라멘(T2)-26 | 위치 | R9 | 슬래브 하부 | 도면번호 | HK-오송역라멘(T2)-26 |

| 내용 | 백태 | 0.1m, 1.5m, 2EA | 연번 | HK-오송역라멘(T2)-26-4 | 내용 | 균열부백태 | 0.1mm, 1m, 1EA | 연번 | HK-오송역라멘(T2)-26-5 |

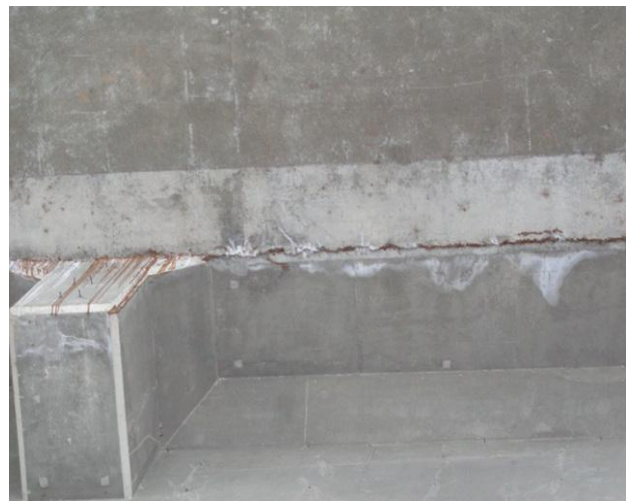
| 위치 | R9 | 슬래브 하부 | 도면번호 | HK-오송역라멘(T2)-26 | 위치 | R9 | 슬래브 하부 | 도면번호 | HK-오송역라멘(T2)-26 |

| 내용 | 백태 | 0.5m, 1.5m, 2EA | 연번 | HK-오송역라멘(T2)-26-6 | 내용 | 백태 | 0.1m, 4m, 1EA | 연번 | HK-오송역라멘(T2)-26-7 |

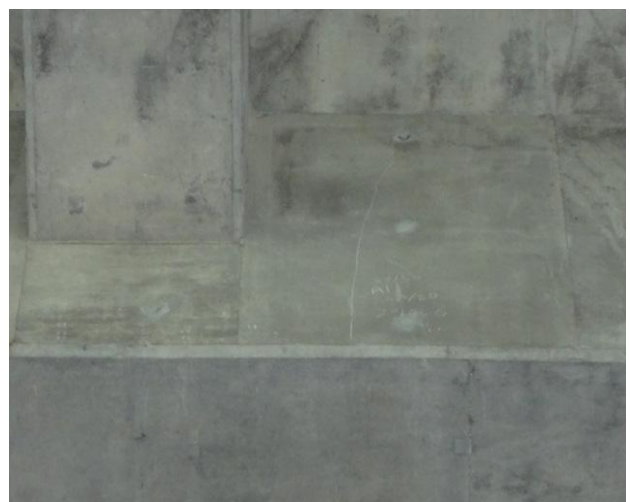
| 위치 | R1 | 거더 | 도면번호 | HK-오송역라멘(T2)-27 | 위치 | R1 | 거더 | 도면번호 | HK-오송역라멘(T2)-27 |

| 내용 | 균열(0.3mm미만) | 0.2mm, 1.5m, 1EA | 연번 | HK-오송역라멘(T2)-27-1 | 내용 | 균열(0.3mm미만) | 0.2mm, 2m, 1EA | 연번 | HK-오송역라멘(T2)-27-2 |

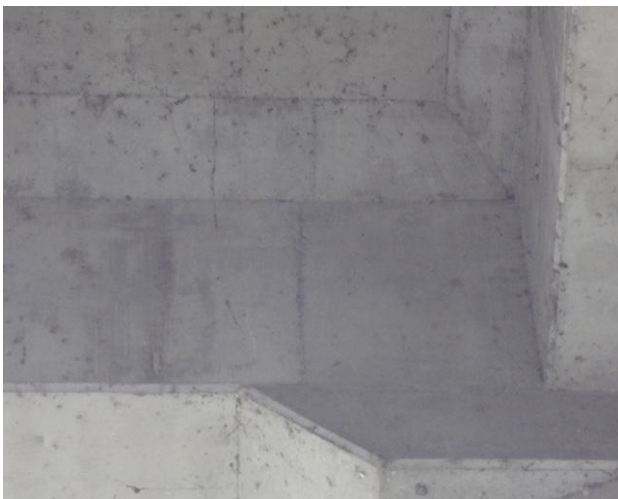
| 위치 | R1 | 거더 | 도면번호 | HK-오송역라멘(T2)-27 | 위치 | R1 | 거더 | 도면번호 | HK-오송역라멘(T2)-27 |

| 내용 | 균열(0.3mm미만) 0.2mm, 1.5m, 3EA | | 연번 | HK-오송역라멘(T2)-27-3 | 내용 | 균열(0.3mm미만) 0.2mm, 2m, 2EA | | 연번 | HK-오송역라멘(T2)-27-4 |

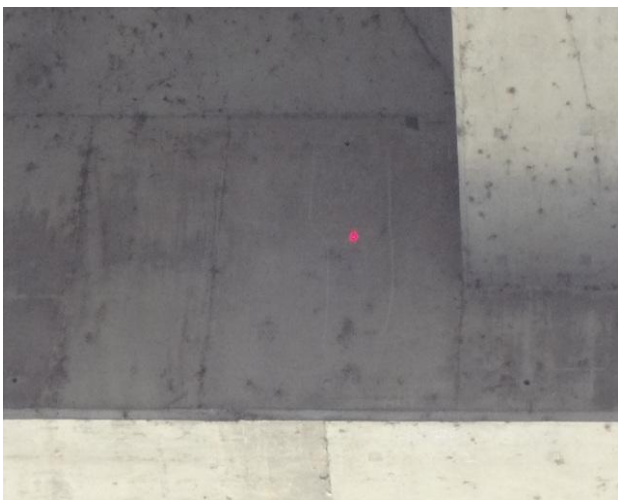
| 위치 | R2 | 거더 | 도면번호 | HK-오송역라멘(T2)-29 | 위치 | R2 | 거더 | 도면번호 | HK-오송역라멘(T2)-29 |

| 내용 | 망상균열 1m, 1m, 1EA | | 연번 | HK-오송역라멘(T2)-29-1 | 내용 | 망상균열 1m, 1m, 1EA | | 연번 | HK-오송역라멘(T2)-29-2 |

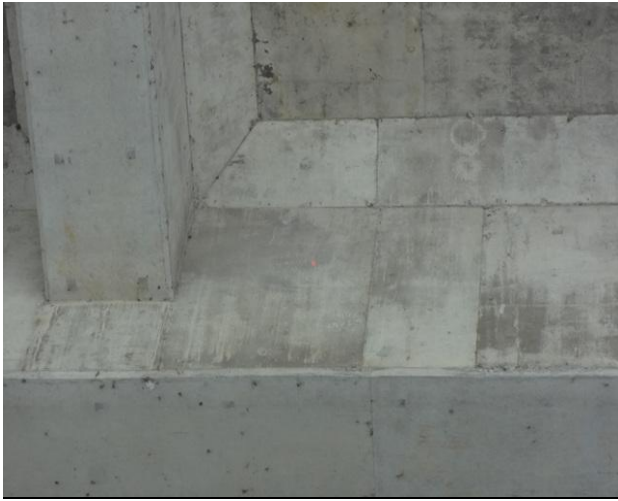
| 위치 | R2 | 거더 | 도면번호 | HK-오송역라멘(T2)-29 | 위치 | R2 | 거더 | 도면번호 | HK-오송역라멘(T2)-29 |

| 내용 | 균열(0.3mm이상) 0.3mm, 2m, 7EA | | 연번 | HK-오송역라멘(T2)-29-3 | 내용 | 균열(0.3mm미만) 0.2mm, 2m, 1EA | | 연번 | HK-오송역라멘(T2)-29-4 |

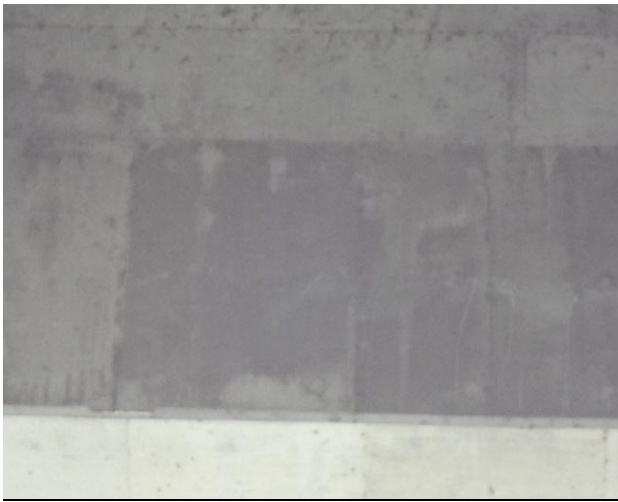
| 위치 | R2 | 거더 | 도면번호 | HK-오송역라멘(T2)-29 | 위치 | R2 | 거더 | 도면번호 | HK-오송역라멘(T2)-29 |

| 내용 | 망상균열 | 1.5m, 2m, 1EA | 연번 | HK-오송역라멘(T2)-29-5 | 내용 | 망상균열 | 1m, 1m, 1EA | 연번 | HK-오송역라멘(T2)-29-6 |

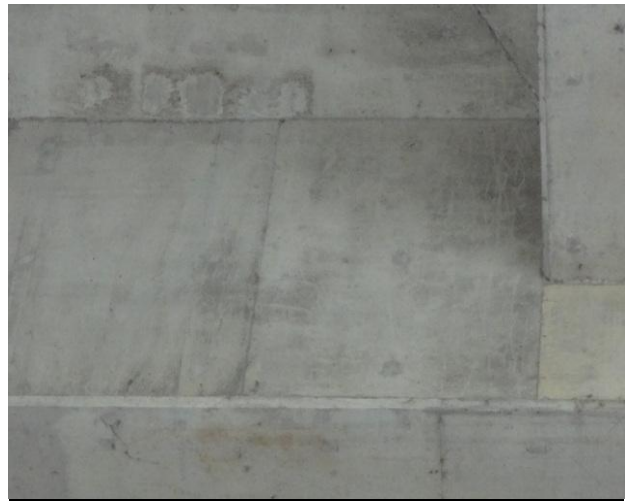
| 위치 | R2 | 거더 | 도면번호 | HK-오송역라멘(T2)-29 | 위치 | R2 | 거더 | 도면번호 | HK-오송역라멘(T2)-29 |

| 내용 | 망상균열 | 2m, 2m, 1EA | 연번 | HK-오송역라멘(T2)-29-7 | 내용 | 망상균열 | 0.5m, 0.5m, 1EA | 연번 | HK-오송역라멘(T2)-29-8 |

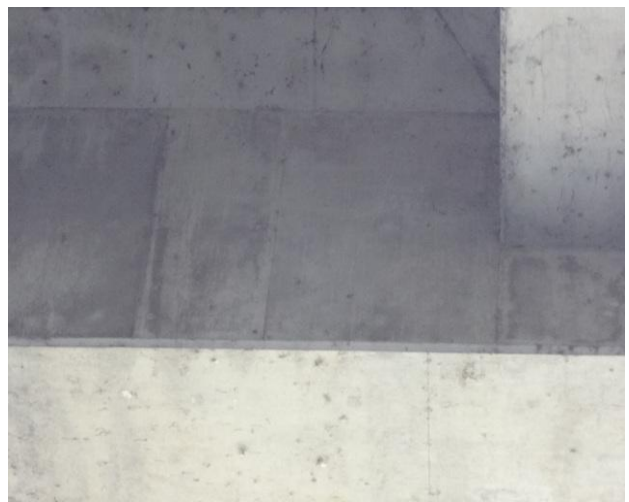
| 위치 | R2 | 거더 | 도면번호 | HK-오송역라멘(T2)-29 | 위치 | R2 | 거더 | 도면번호 | HK-오송역라멘(T2)-29 |

| 내용 | 망상균열 | 2m, 2.5m, 1EA | 연번 | HK-오송역라멘(T2)-29-9 | 내용 | 균열(0.3mm미만) | 0.2mm, 1.5m, 1EA | 연번 | HK-오송역라멘(T2)-29-10 |

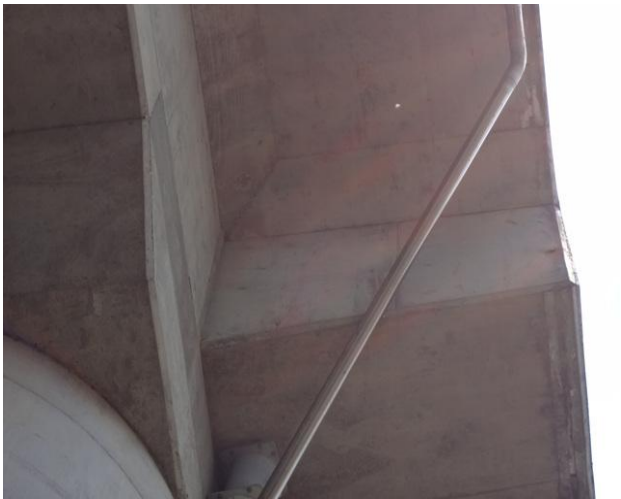
| 위치 | R2 | 거더 | 도면번호 | HK-오송역라멘(T2)-29 | 위치 | R2 | 거더 | 도면번호 | HK-오송역라멘(T2)-29 |

| 내용 | 균열(0.3mm미만) | 0.2mm, 2m, 3EA | 연번 | HK-오송역라멘(T2)-29-11 | 내용 | 망상균열 | 1.5m, 1.5m, 1EA | 연번 | HK-오송역라멘(T2)-29-12 |

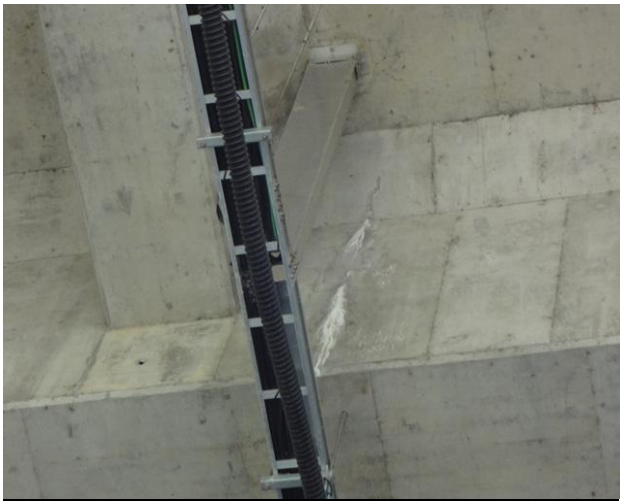
| 위치 | R2 | 거더 | 도면번호 | HK-오송역라멘(T2)-29 | 위치 | R2 | 거더 | 도면번호 | HK-오송역라멘(T2)-29 |

| 내용 | 백태 | 0.2m, 0.2m, 1EA | 연번 | HK-오송역라멘(T2)-29-13 | 내용 | 백태 | 0.2m, 1.5m, 1EA | 연번 | HK-오송역라멘(T2)-29-14 |

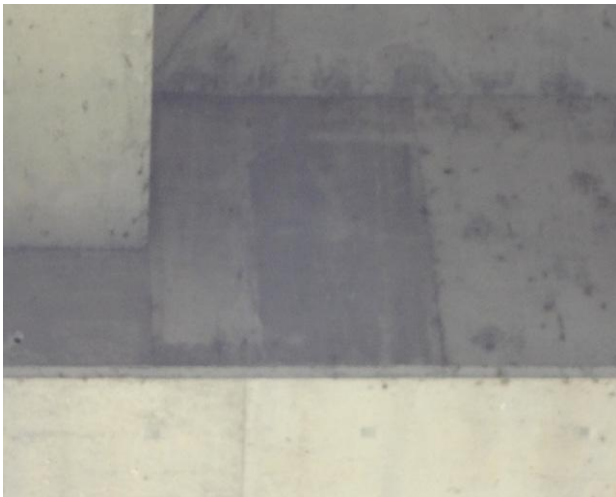
| 위치 | R2 | 거더 | 도면번호 | HK-오송역라멘(T2)-29 | 위치 | R2 | 거더 | 도면번호 | HK-오송역라멘(T2)-29 |

| 내용 | 백태 | 0.1m, 1.5m, 1EA | 연번 | HK-오송역라멘(T2)-29-15 | 내용 | 균열(0.3mm미만) | 0.2mm, 1m, 1EA | 연번 | HK-오송역라멘(T2)-29-16 |

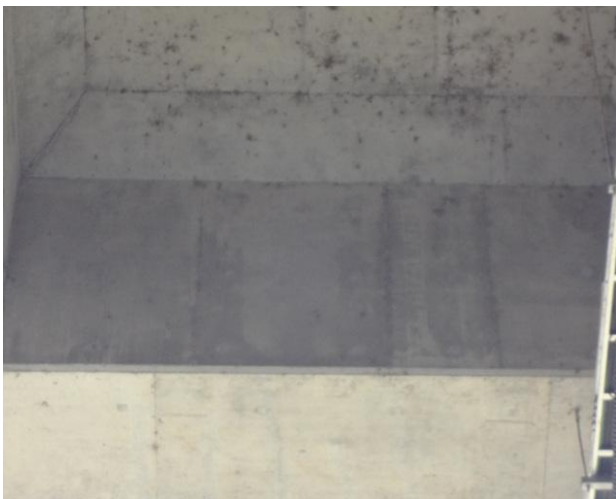
| 위치 | R2 | 거더 | 도면번호 | HK-오송역라멘(T2)-29 | 위치 | R2 | 거더 | 도면번호 | HK-오송역라멘(T2)-29 |

| 내용 | 균열(0.3mm미만) 0.2mm, 1.5m, 1EA | | 연번 | HK-오송역라멘(T2)-29-17 | 내용 | 균열(0.3mm미만) 0.2mm, 2m, 1EA | | 연번 | HK-오송역라멘(T2)-29-18 |

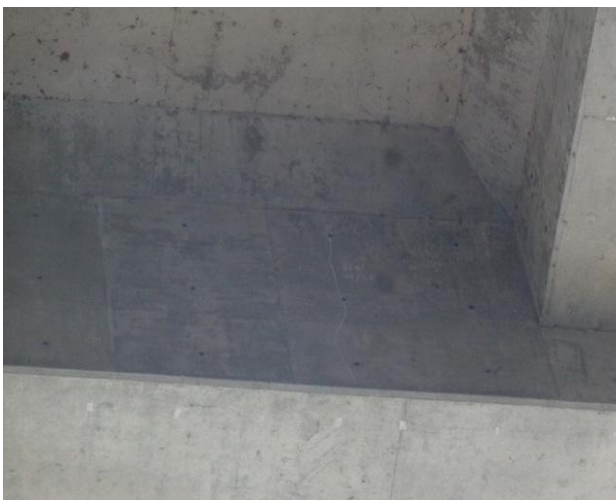
| 위치 | R2 | 거더 | 도면번호 | HK-오송역라멘(T2)-29 | 위치 | R2 | 거더 | 도면번호 | HK-오송역라멘(T2)-29 |

| 내용 | 균열(0.3mm미만) 0.2mm, 2m, 1EA | | 연번 | HK-오송역라멘(T2)-29-19 | 내용 | 균열(0.3mm이상) 0.3mm, 2m, 1EA | | 연번 | HK-오송역라멘(T2)-29-20 |

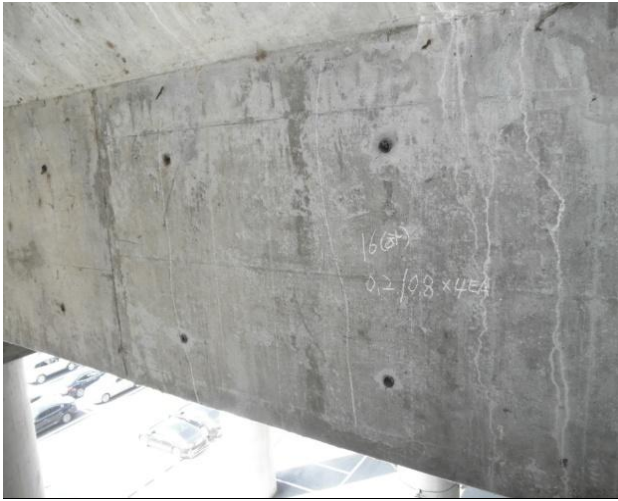
| 위치 | R9 | 거더 | 도면번호 | HK-오송역라멘(T2)-38 | 위치 | R9 | 거더 | 도면번호 | HK-오송역라멘(T2)-38 |

| 내용 | 균열(0.3mm이상) 0.3mm, 1.5m, 2EA | | 연번 | HK-오송역라멘(T2)-38-1 | 내용 | 균열(0.3mm미만) 0.2mm, 2m, 4EA | | 연번 | HK-오송역라멘(T2)-38-2 |

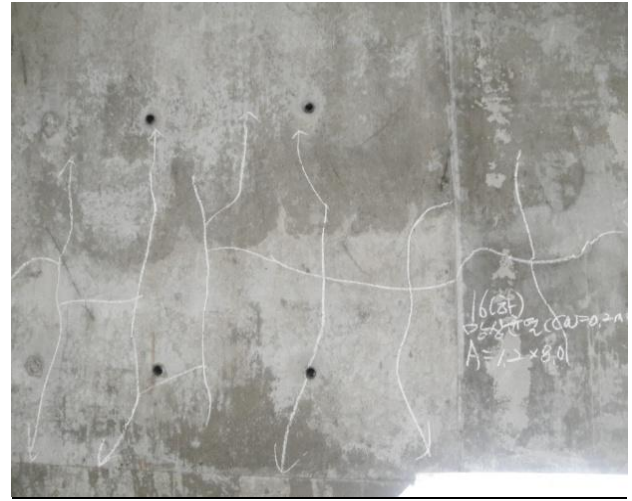
| 위치 | R9 | 거더 | 도면번호 | HK-오송역라멘(T2)-38 | 위치 | R9 | 거더 | 도면번호 | HK-오송역라멘(T2)-38 |

| 내용 | 균열(0.3mm미만) | 0.2mm, 0.8m, 4EA | 연번 | HK-오송역라멘(T2)-38-3 | 내용 | 망상균열 | 1.2m, 8m, 1EA | 연번 | HK-오송역라멘(T2)-38-4 |

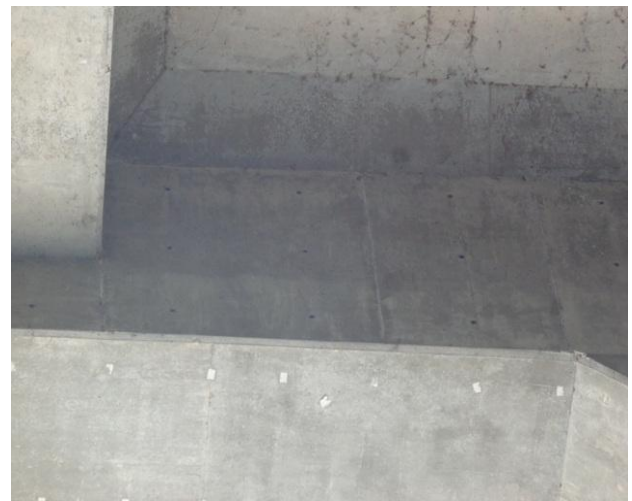
| 위치 | R9 | 거더 | 도면번호 | HK-오송역라멘(T2)-38 | 위치 | R9 | 거더 | 도면번호 | HK-오송역라멘(T2)-38 |

| 내용 | 망상균열 | 1.2m, 8m, 1EA | 연번 | HK-오송역라멘(T2)-38-5 | 내용 | 균열(0.3mm이상) | 0.3mm, 1.5m, 1EA | 연번 | HK-오송역라멘(T2)-38-6 |

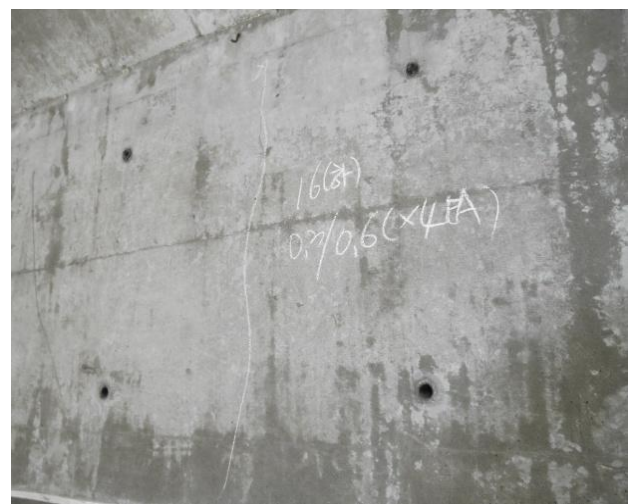
| 위치 | R9 | 거더 | 도면번호 | HK-오송역라멘(T2)-38 | 위치 | R9 | 거더 | 도면번호 | HK-오송역라멘(T2)-38 |

| 내용 | 균열(0.3mm이상) | 0.3mm, 0.6m, 4EA | 연번 | HK-오송역라멘(T2)-38-7 | 내용 | 균열(0.3mm이상) | 0.3mm, 0.6m, 4EA | 연번 | HK-오송역라멘(T2)-38-8 |

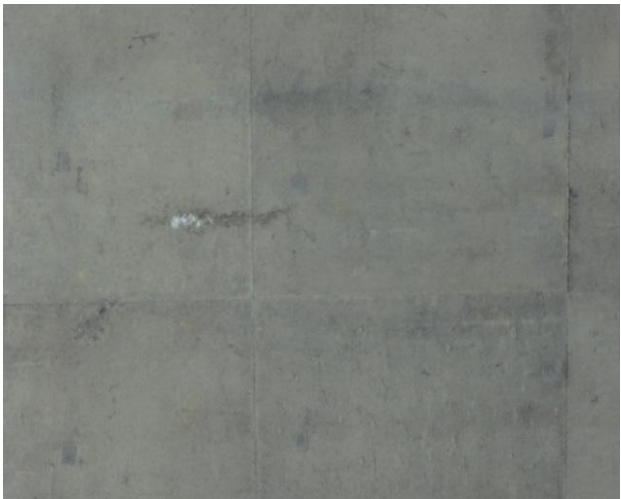
| 위치 | R9 | 거더 | 도면번호 | HK-오송역라멘(T2)-38 | 위치 | R9 | 거더 | 도면번호 | HK-오송역라멘(T2)-38 |

| 내용 | 망상균열 | 0.6m, 6.5m, 1EA | 연번 | HK-오송역라멘(T2)-38-9 | 내용 | 균열(0.3mm이상) | 0.3mm, 1.5m, 2EA | 연번 | HK-오송역라멘(T2)-38-10 |

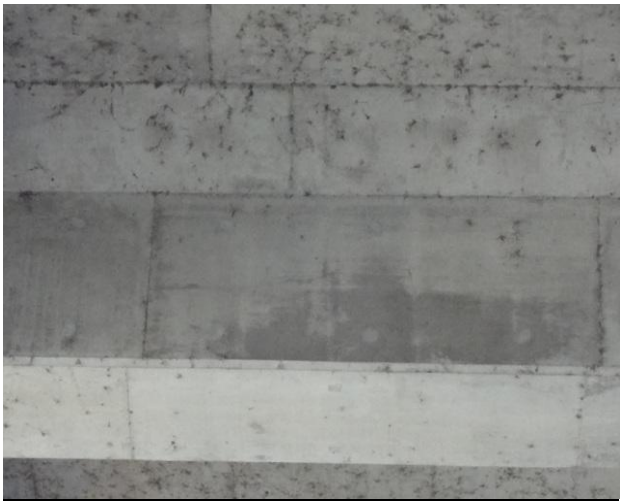
| 위치 | R1 | 가로보 | 도면번호 | HK-오송역라멘(T2)-39 | 위치 | R2 | 가로보 | 도면번호 | HK-오송역라멘(T2)-41 |

| 내용 | 백태 | 0.1m, 0.1m, 1EA | 연번 | HK-오송역라멘(T2)-39-1 | 내용 | 균열(0.3mm미만) | 0.2mm, 1m, 1EA | 연번 | HK-오송역라멘(T2)-41-1 |

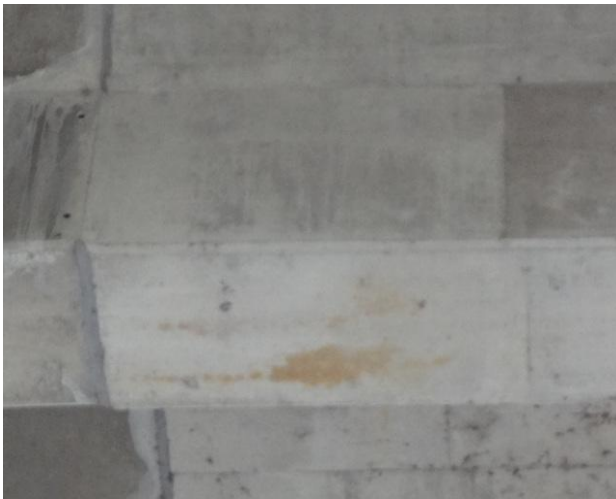
| 위치 | R2 | 가로보 | 도면번호 | HK-오송역라멘(T2)-41 | 위치 | R2 | 가로보 | 도면번호 | HK-오송역라멘(T2)-41 |

| 내용 | 균열(0.3mm미만) | 0.2mm, 0.7m, 1EA | 연번 | HK-오송역라멘(T2)-41-2 | 내용 | 망상균열 | 1m, 2.5m, 1EA | 연번 | HK-오송역라멘(T2)-41-3 |

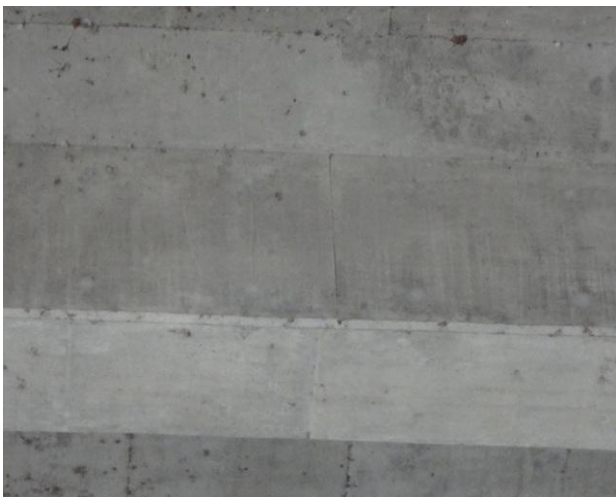
| 위치 | R2 | 가로보 | 도면번호 | HK-오송역라멘(T2)-41 | 위치 | R2 | 가로보 | 도면번호 | HK-오송역라멘(T2)-41 |

| 내용 | 균열(0.3mm미만) 0.2mm, 1m, 1EA | | 연번 | HK-오송역라멘(T2)-41-4 | 내용 | 균열(0.3mm미만) 0.2mm, 1m, 10EA | | 연번 | HK-오송역라멘(T2)-41-5 |

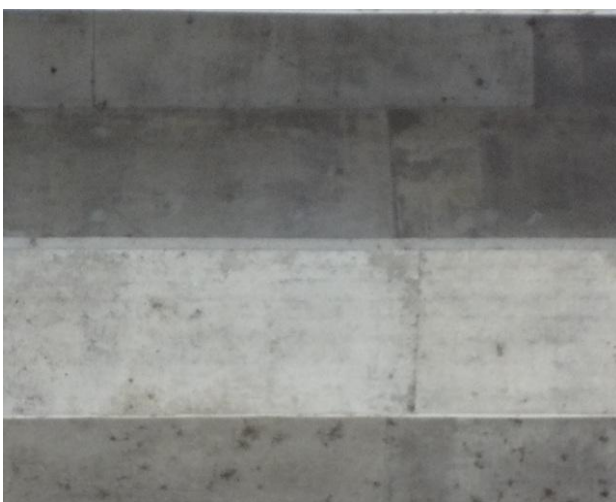
| 위치 | R2 | 가로보 | 도면번호 | HK-오송역라멘(T2)-41 | 위치 | R2 | 가로보 | 도면번호 | HK-오송역라멘(T2)-41 |

| 내용 | 균열(0.3mm미만) 0.2mm, 1m, 10EA | | 연번 | HK-오송역라멘(T2)-41-6 | 내용 | 균열(0.3mm미만) 0.2mm, 1m, 5EA | | 연번 | HK-오송역라멘(T2)-41-7 |

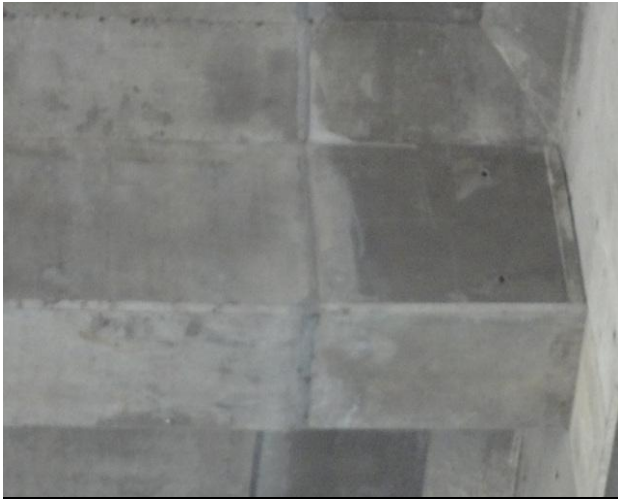
| 위치 | R2 | 가로보 | 도면번호 | HK-오송역라멘(T2)-41 | 위치 | R2 | 가로보 | 도면번호 | HK-오송역라멘(T2)-41 |

| 내용 | 균열(0.3mm미만) 0.2mm, 1m, 6EA | | 연번 | HK-오송역라멘(T2)-41-8 | 내용 | 균열(0.3mm미만) 0.2mm, 1m, 15EA | | 연번 | HK-오송역라멘(T2)-41-9 |

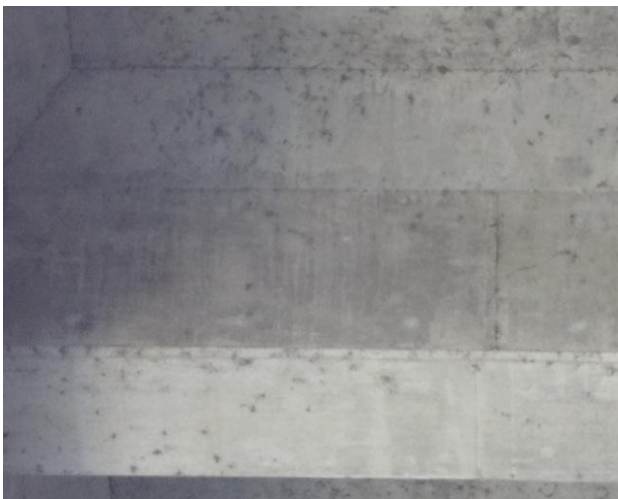
| 위치 | R2 | 가로보 | 도면번호 | HK-오송역라멘(T2)-41 | 위치 | R2 | 가로보 | 도면번호 | HK-오송역라멘(T2)-41 |

| 내용 | 균열(0.3mm미만) 0.2mm, 0.7m, 1EA | | 연번 | HK-오송역라멘(T2)-41-10 | 내용 | 균열(0.3mm미만) 0.2mm, 0.5m, 1EA | | 연번 | HK-오송역라멘(T2)-41-11 |

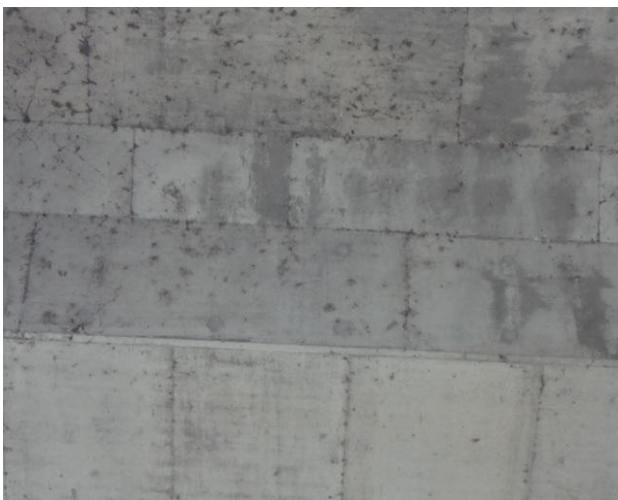
| 위치 | R2 | 가로보 | 도면번호 | HK-오송역라멘(T2)-41 | 위치 | R2 | 가로보 | 도면번호 | HK-오송역라멘(T2)-41 |

| 내용 | 균열(0.3mm미만) 0.2mm, 1.2m, 1EA | | 연번 | HK-오송역라멘(T2)-41-12 | 내용 | 균열(0.3mm미만) 0.2mm, 1m, 4EA | | 연번 | HK-오송역라멘(T2)-41-13 |

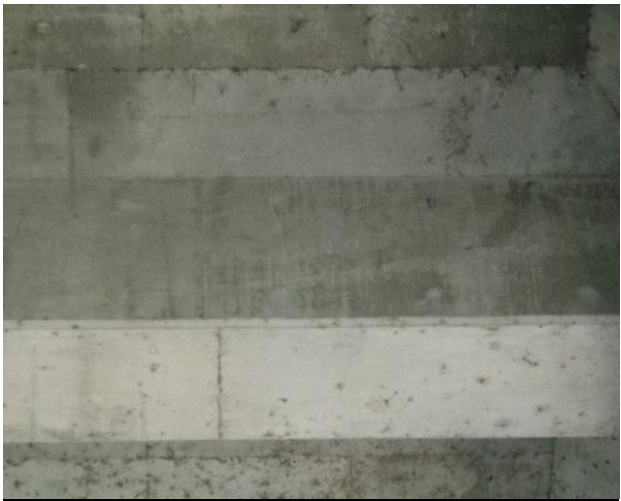
| 위치 | R2 | 가로보 | 도면번호 | HK-오송역라멘(T2)-41 | 위치 | R2 | 가로보 | 도면번호 | HK-오송역라멘(T2)-41 |

| 내용 | 균열(0.3mm미만) 0.2mm, 1m, 3EA | | 연번 | HK-오송역라멘(T2)-41-14 | 내용 | 균열(0.3mm미만) 0.2mm, 1m, 2EA | | 연번 | HK-오송역라멘(T2)-41-15 |

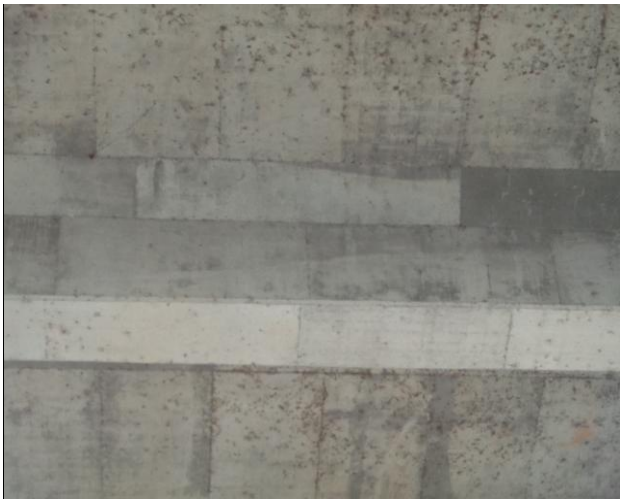
| 위치 | R2 | 가로보 | 도면번호 | HK-오송역라멘(T2)-41 | 위치 | R2 | 가로보 | 도면번호 | HK-오송역라멘(T2)-41 |

| 내용 | 균열(0.3mm미만) 0.2mm, 1m, 1EA | | 연번 | HK-오송역라멘(T2)-41-16 | 내용 | 균열(0.3mm미만) 0.2mm, 0.6m, 7EA | | 연번 | HK-오송역라멘(T2)-41-17 |

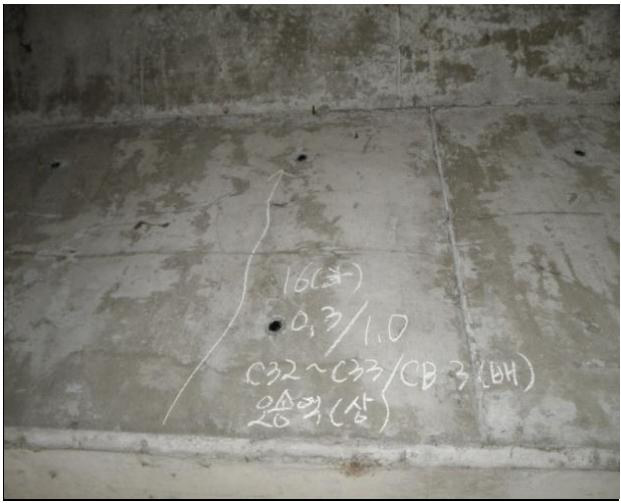
| 위치 | R2 | 가로보 | 도면번호 | HK-오송역라멘(T2)-41 | 위치 | R2 | 가로보 | 도면번호 | HK-오송역라멘(T2)-41 |

| 내용 | 균열(0.3mm이상) 0.3mm, 1m, 1EA | | 연번 | HK-오송역라멘(T2)-41-18 | 내용 | 균열(0.3mm미만) 0.2mm, 0.6m, 6EA | | 연번 | HK-오송역라멘(T2)-41-19 |

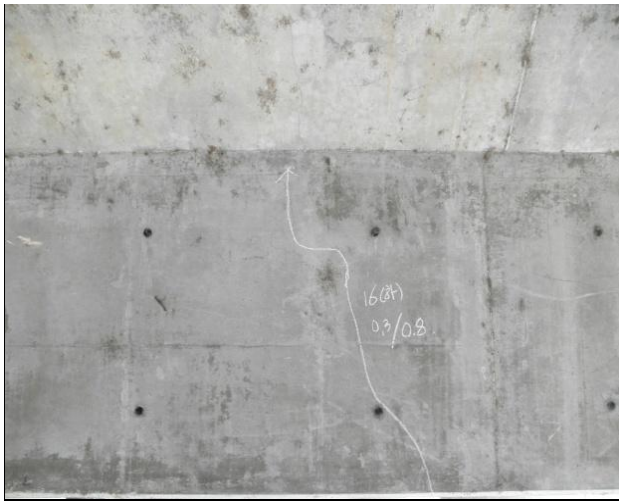
| 위치 | R8 | 가로보 | 도면번호 | HK-오송역라멘(T2)-49 | 위치 | R9 | 가로보 | 도면번호 | HK-오송역라멘(T2)-50 |

| 내용 | 균열(0.3mm이상) 0.3mm, 1m, 1EA | | 연번 | HK-오송역라멘(T2)-49-1 | 내용 | 망상균열 1.5m, 6.5m, 2EA | | 연번 | HK-오송역라멘(T2)-50-1 |

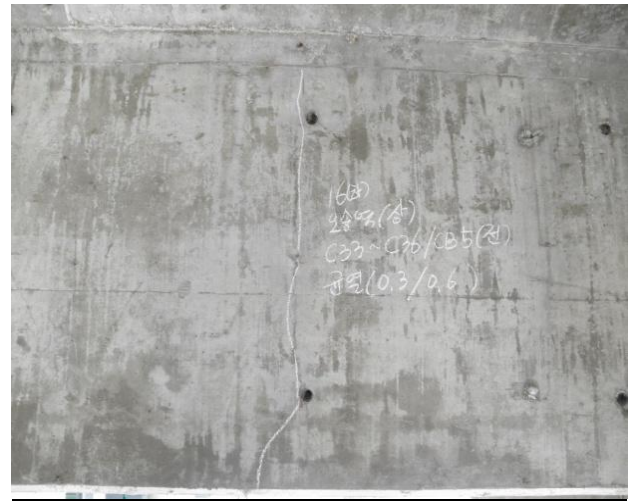
| 위치 | R9 | 가로보 | 도면번호 | HK-오송역라멘(T2)-50 | 위치 | R9 | 가로보 | 도면번호 | HK-오송역라멘(T2)-50 |

| 내용 | 균열(0.3mm이상) 0.3mm, 0.8m, 1EA | | | 연번 | HK-오송역라멘(T2)-50-2 | 내용 | 균열(0.3mm이상) 0.3mm, 0.6m, 1EA | | |

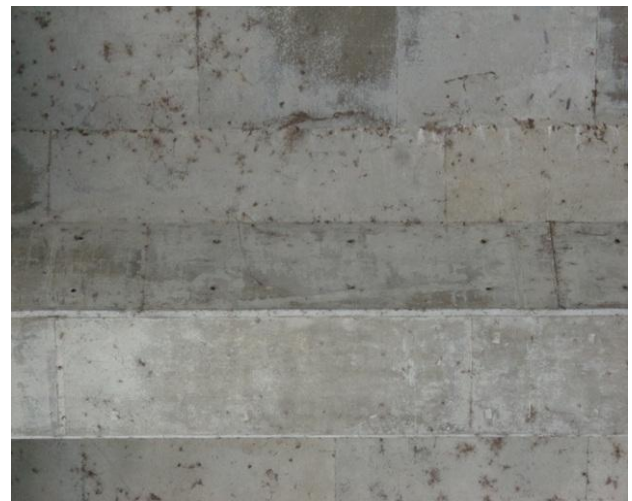
| 위치 | R9 | 가로보 | 도면번호 | HK-오송역라멘(T2)-50 | 위치 | R9 | 가로보 | 도면번호 | HK-오송역라멘(T2)-50 |

| 내용 | 균열(0.3mm이상) 0.3mm, 0.6m, 1EA | | | 연번 | HK-오송역라멘(T2)-50-4 | 내용 | 균열(0.3mm미만) 0.2mm, 0.6m, 8EA | | |

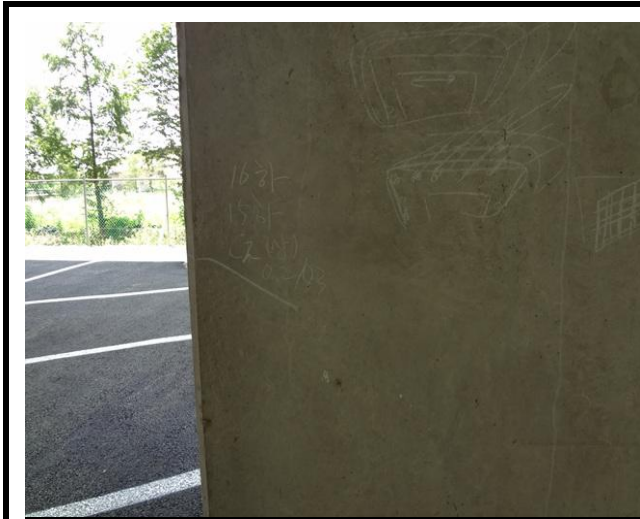
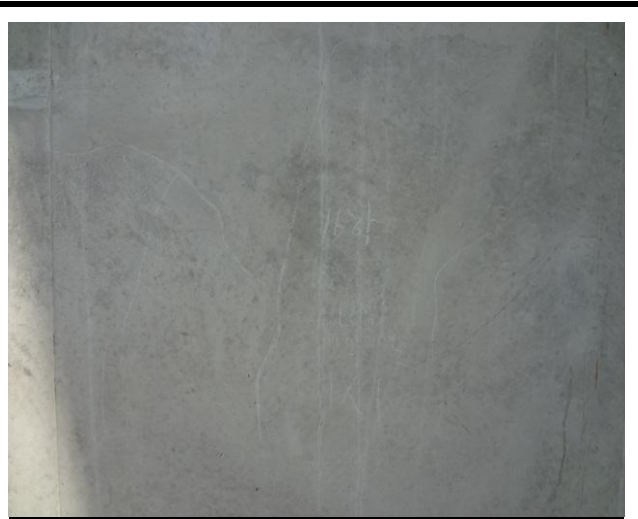
| 위치 | C1 | 기둥 | 도면번호 | HK-오송역라멘(T2)-51 |

| 내용 | 균열(0.3mm미만) 0.2mm, 0.3m, 1EA | | 연번 | HK-오송역라멘(T2)-51-2 |

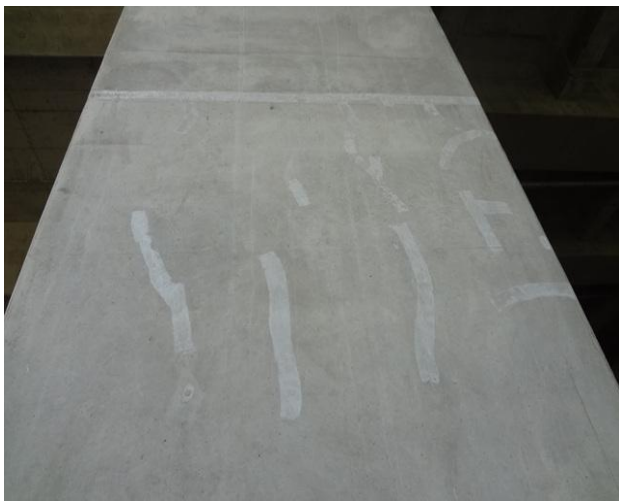
| 위치 | C1 | 기둥 | 도면번호 | HK-오송역라멘(T2)-51 |

| 내용 | 망상균열 | 1m, 1m, 1EA | 연번 | HK-오송역라멘(T2)-51-3 |

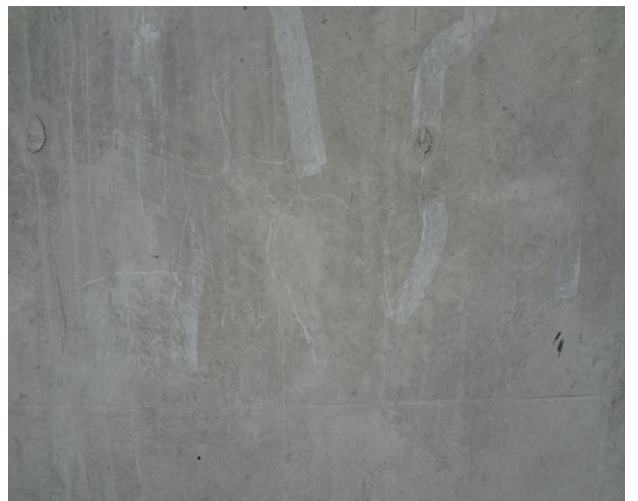
| 위치 | C1 | 기둥 | 도면번호 | HK-오송역라멘(T2)-51 |

| 내용 | 망상균열 | 1m, 2m, 1EA | 연번 | HK-오송역라멘(T2)-51-4 |

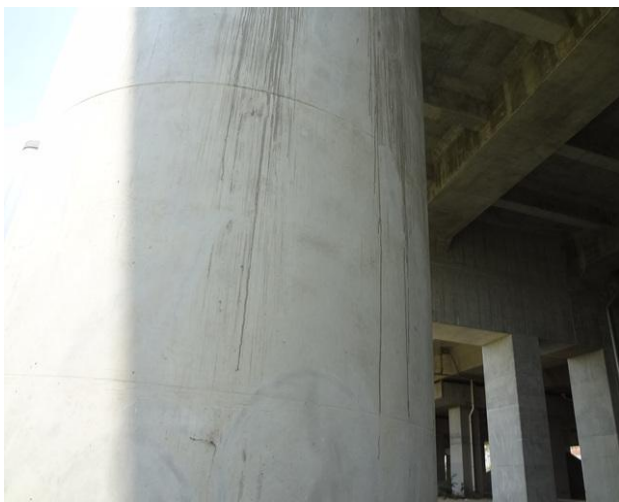
| 위치 | C1 | 기둥 | 도면번호 | HK-오송역라멘(T2)-51 |

| 내용 | 망상균열 | 1m, 2m, 1EA | 연번 | HK-오송역라멘(T2)-51-5 |

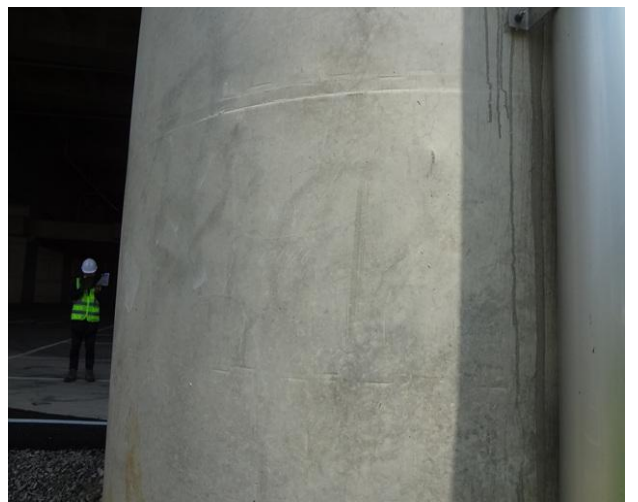
| 위치 | C2 | 기둥 | 도면번호 | HK-오송역라멘(T2)-52 |

| 내용 | 망상균열 | 1.5m, 2m, 1EA | 연번 | HK-오송역라멘(T2)-52-1 |

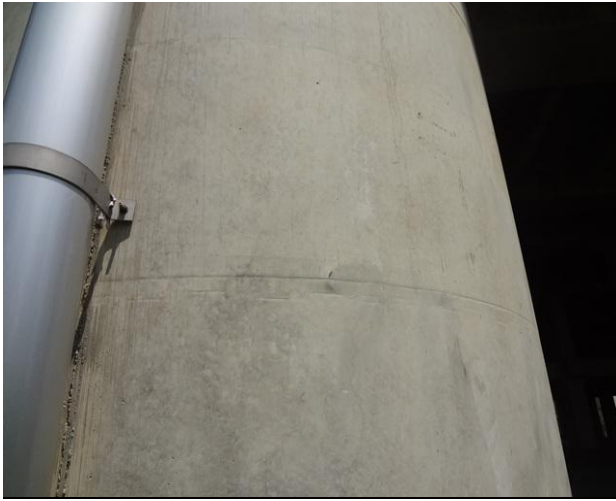
| 위치 | C2 | 기둥 | 도면번호 | HK-오송역라멘(T2)-52 |

| 내용 | 망상균열 | 1.2m, 1.5m, 1EA | 연번 | HK-오송역라멘(T2)-52-2 |
