### 03. 오송역라멘(T2)

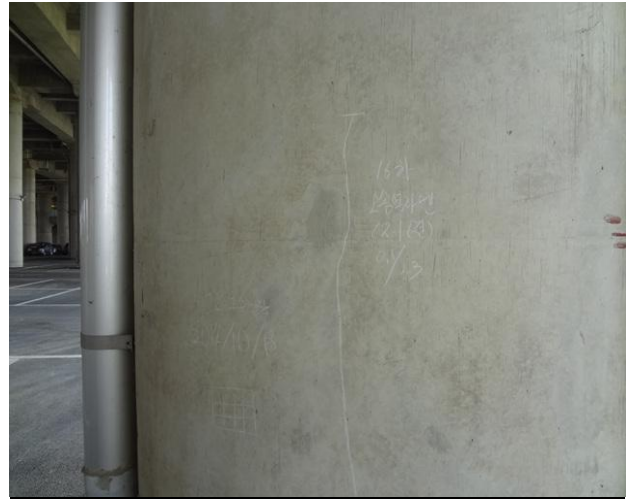
| 위치 | C2 | 기둥 | 도면번호 | HK-오송역라멘(T2)-52 | 위치 | C2 | 기둥 | 도면번호 | HK-오송역라멘(T2)-52 |

| 내용 | 망상균열 | 0.8m, 1m, 1EA | 연번 | HK-오송역라멘(T2)-52-3 | 내용 | 균열(0.3mm미만) | 0.1mm, 1.3m, 1EA | 연번 | HK-오송역라멘(T2)-52-4 |

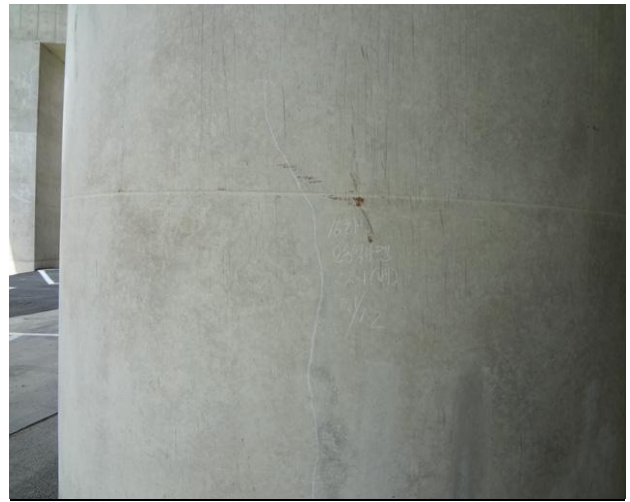
| 위치 | C2 | 기둥 | 도면번호 | HK-오송역라멘(T2)-52 | 위치 | C2 | 기둥 | 도면번호 | HK-오송역라멘(T2)-52 |

| 내용 | 균열(0.3mm미만) | 0.1mm, 1.2m, 1EA | 연번 | HK-오송역라멘(T2)-52-5 | 내용 | 균열(0.3mm미만) | 0.1mm, 1.2m, 1EA | 연번 | HK-오송역라멘(T2)-52-6 |

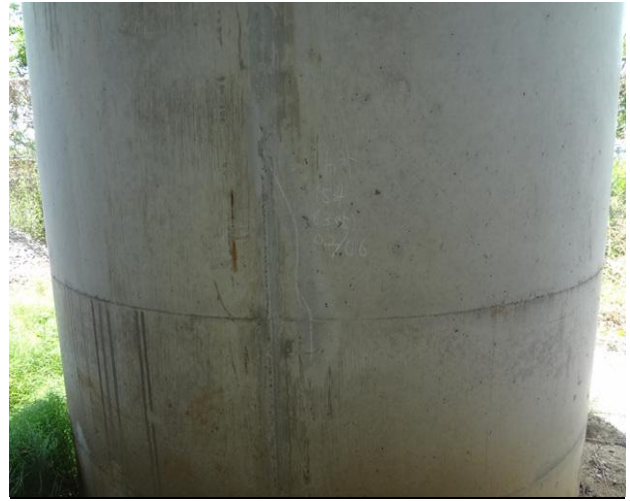
| 위치 | C3 | 기둥 | 도면번호 | HK-오송역라멘(T2)-53 | 위치 | C3 | 기둥 | 도면번호 | HK-오송역라멘(T2)-53 |

| 내용 | 균열(0.3mm미만) 0.2mm, 1m, 1EA | | 연번 | HK-오송역라멘(T2)-53-2 | 내용 | 균열(0.3mm미만) 0.2mm, 0.6m, 1EA | | 연번 | HK-오송역라멘(T2)-53-3 |

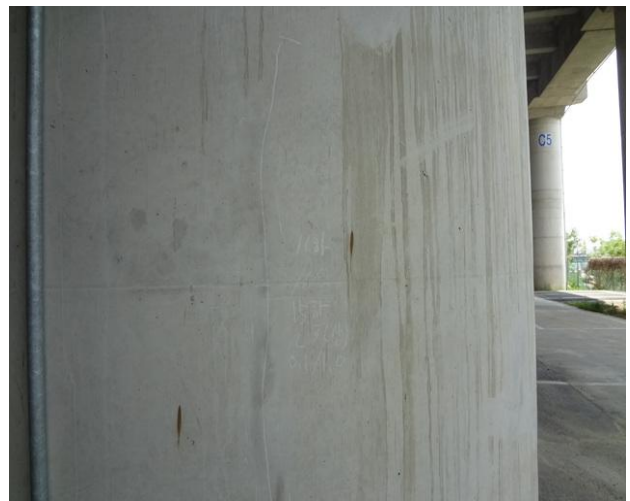
| 위치 | C3 | 기둥 | 도면번호 | HK-오송역라멘(T2)-53 | 위치 | C3 | 기둥 | 도면번호 | HK-오송역라멘(T2)-53 |

| 내용 | 균열(0.3mm미만) 0.1mm, 1.5m, 1EA | | 연번 | HK-오송역라멘(T2)-53-4 | 내용 | 균열(0.3mm미만) 0.1mm, 1m, 1EA | | 연번 | HK-오송역라멘(T2)-53-5 |

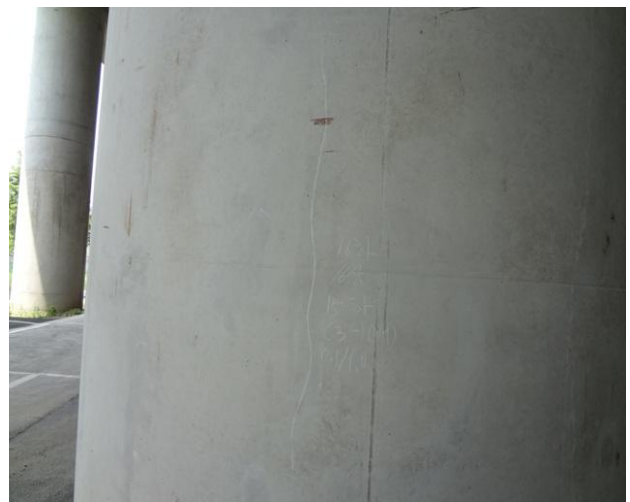
| 위치 | C3 | 기둥 | 도면번호 | HK-오송역라멘(T2)-53 | 위치 | C3 | 기둥 | 도면번호 | HK-오송역라멘(T2)-53 |

| 내용 | 균열(0.3mm미만) 0.1mm, 1m, 2EA | | 연번 | HK-오송역라멘(T2)-53-6 | 내용 | 균열(0.3mm미만) 0.1mm, 1m, 1EA | | 연번 | HK-오송역라멘(T2)-53-7 |

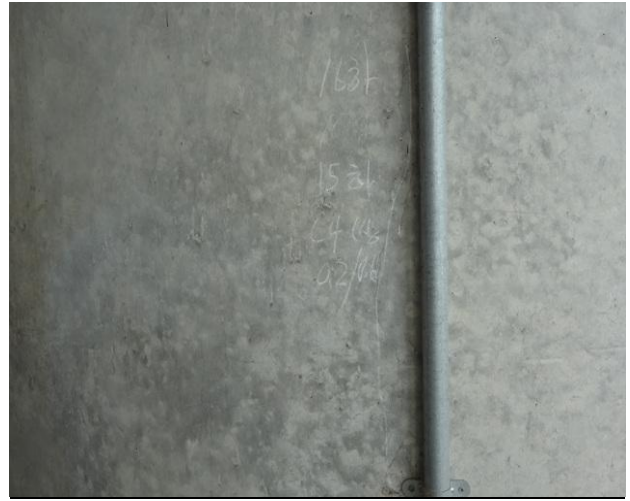
| 위치 | C4 | 기둥 | 도면번호 | HK-오송역라멘(T2)-54 | 위치 | C4 | 기둥 | 도면번호 | HK-오송역라멘(T2)-54 |

| 내용 | 망상균열 | 1.5m, 2m, 1EA | 연번 | HK-오송역라멘(T2)-54-1 | 내용 | 균열(0.3mm미만) | 0.2mm, 0.6m, 1EA | 연번 | HK-오송역라멘(T2)-54-2 |

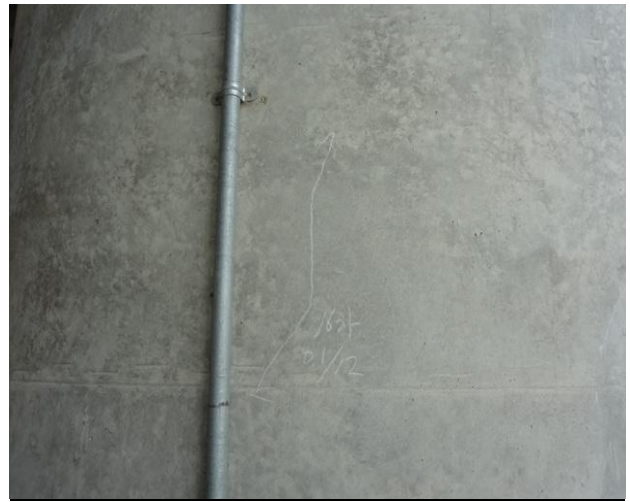
| 위치 | C4 | 기둥 | 도면번호 | HK-오송역라멘(T2)-54 | 위치 | C4 | 기둥 | 도면번호 | HK-오송역라멘(T2)-54 |

| 내용 | 콘크리트파손 | 0.1m, 0.1m, 1EA | 연번 | HK-오송역라멘(T2)-54-3 | 내용 | 균열(0.3mm미만) | 0.1mm, 1.2m, 1EA | 연번 | HK-오송역라멘(T2)-54-4 |

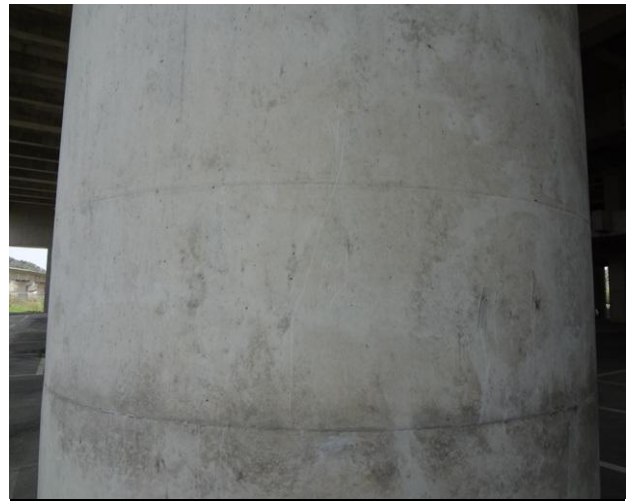
| 위치 | C4 | 기둥 | 도면번호 | HK-오송역라멘(T2)-54 | 위치 | C5 | 기둥 | 도면번호 | HK-오송역라멘(T2)-55 |

| 내용 | 균열(0.3mm미만) | 0.2mm, 1.2m, 1EA | 연번 | HK-오송역라멘(T2)-54-5 | 내용 | 균열(0.3mm미만) | 0.1mm, 2.2m, 1EA | 연번 | HK-오송역라멘(T2)-55-1 |

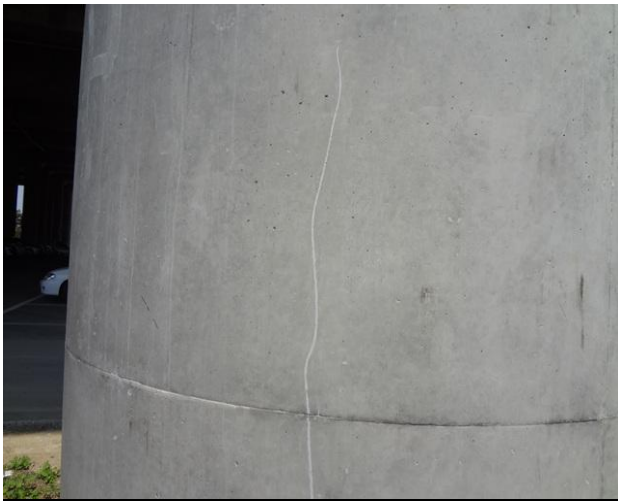
| 위치 | C6 | 기둥 | 도면번호 | HK-오송역라멘(T2)-56 | 위치 | C8 | 기둥 | 도면번호 | HK-오송역라멘(T2)-58 |

| 내용 | 망상균열 | 1m, 1m, 1EA | 연번 | HK-오송역라멘(T2)-56-1 | 내용 | 콘크리트파손 | 0.1m, 0.3m, 1EA | 연번 | HK-오송역라멘(T2)-58-1 |

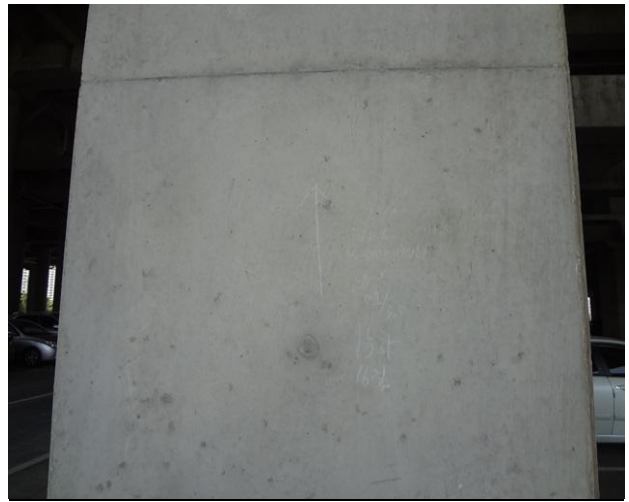
| 위치 | C8 | 기둥 | 도면번호 | HK-오송역라멘(T2)-58 | 위치 | C9 | 기둥 | 도면번호 | HK-오송역라멘(T2)-59 |

| 내용 | 균열(0.3mm미만) | 0.1mm, 2m, 1EA | 연번 | HK-오송역라멘(T2)-58-2 | 내용 | 균열(0.3mm미만) | 0.2mm, 3m, 1EA | 연번 | HK-오송역라멘(T2)-59-1 |

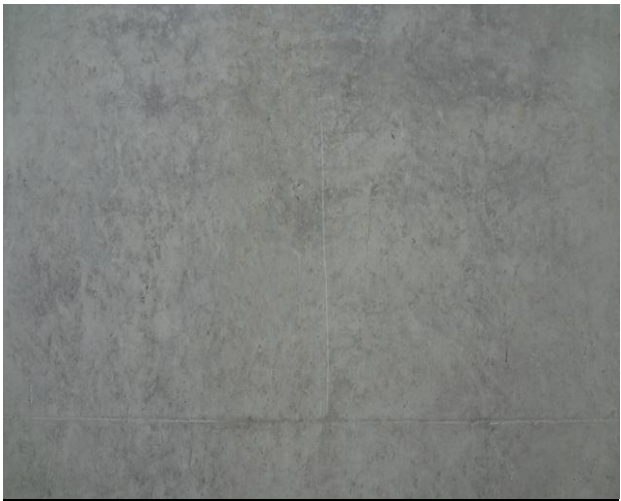
| 위치 | C9 | 기둥 | 도면번호 | HK-오송역라멘(T2)-59 | 위치 | C11 | 기둥 | 도면번호 | HK-오송역라멘(T2)-61 |

| 내용 | 콘크리트파손 | 0.1m, 0.1m, 1EA | 연번 | HK-오송역라멘(T2)-59-2 | 내용 | 균열(0.3mm미만) | 0.2mm, 1m, 1EA | 연번 | HK-오송역라멘(T2)-61-1 |

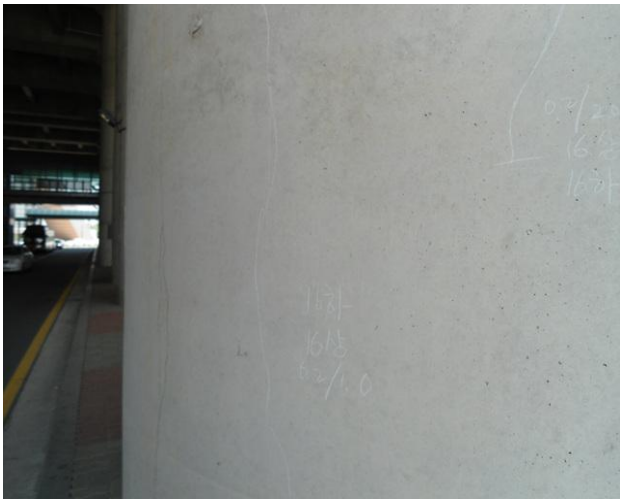
| 위치 | C11 | 기둥 | 도면번호 | HK-오송역라멘(T2)-61 | 위치 | C11 | 기둥 | 도면번호 | HK-오송역라멘(T2)-61 |

| 내용 | 균열(0.3mm미만) 0.2mm, 1m, 1EA | | 연번 | HK-오송역라멘(T2)-61-2 | 내용 | 망상균열 0.6m, 0.6m, 1EA | | 연번 | HK-오송역라멘(T2)-61-3 |

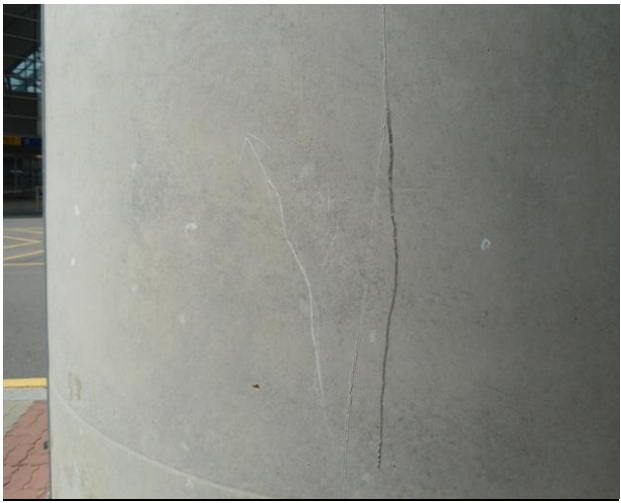
| 위치 | C26 | 기둥 | 도면번호 | HK-오송역라멘(T2)-64 | 위치 | C26 | 기둥 | 도면번호 | HK-오송역라멘(T2)-64 |

| 내용 | 균열(0.3mm미만) 0.2mm, 1m, 1EA | | 연번 | HK-오송역라멘(T2)-64-1 | 내용 | 균열(0.3mm미만) 0.2mm, 3m, 1EA | | 연번 | HK-오송역라멘(T2)-64-2 |

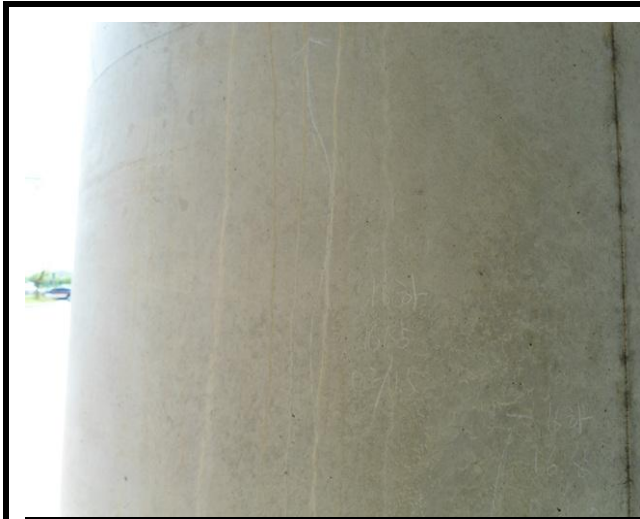
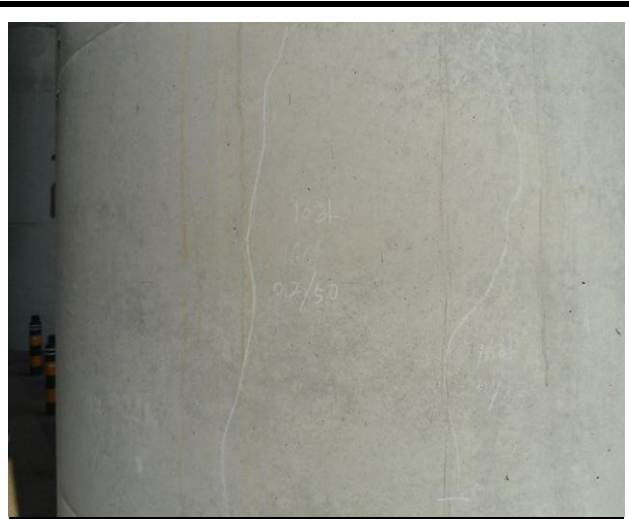
| 위치 | C26 | 기둥 | 도면번호 | HK-오송역라멘(T2)-64 | 위치 | C26 | 기둥 | 도면번호 | HK-오송역라멘(T2)-64 |

| 내용 | 균열(0.3mm미만) 0.2mm, 1.5m, 1EA | | 연번 | HK-오송역라멘(T2)-64-5 | 내용 | 균열(0.3mm미만) 0.2mm, 5m, 1EA | | 연번 | HK-오송역라멘(T2)-64-6 |

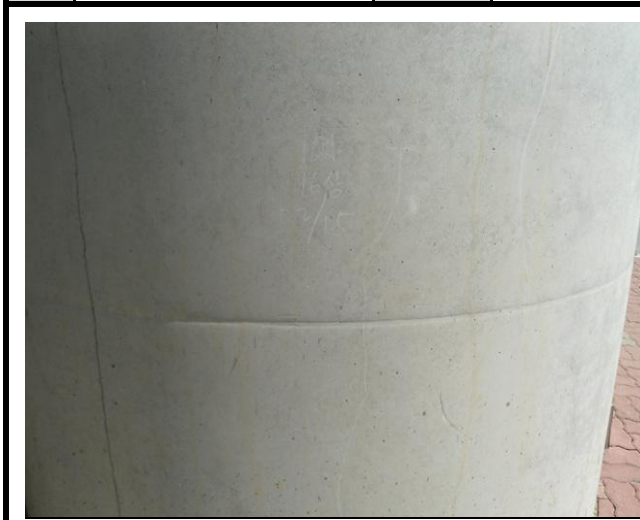
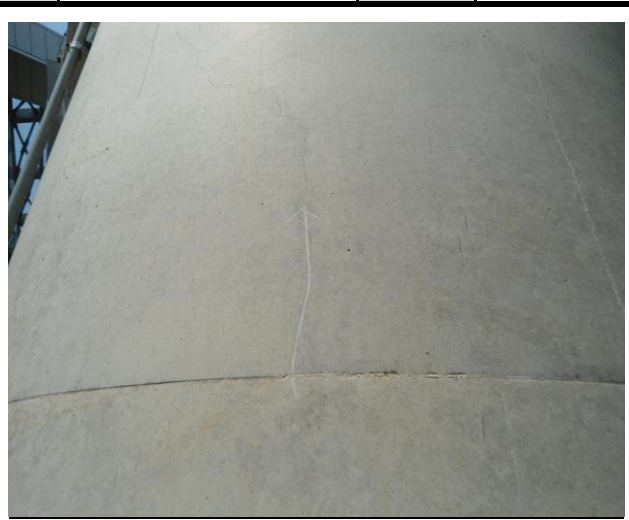
| 위치 | C26 | 기둥 | 도면번호 | HK-오송역라멘(T2)-64 | 위치 | C26 | 기둥 | 도면번호 | HK-오송역라멘(T2)-64 |

| 내용 | 균열(0.3mm미만) 0.2mm, 1.5m, 1EA | | 연번 | HK-오송역라멘(T2)-64-7 | 내용 | 균열(0.3mm미만) 0.2mm, 2.5m, 1EA | | 연번 | HK-오송역라멘(T2)-64-8 |

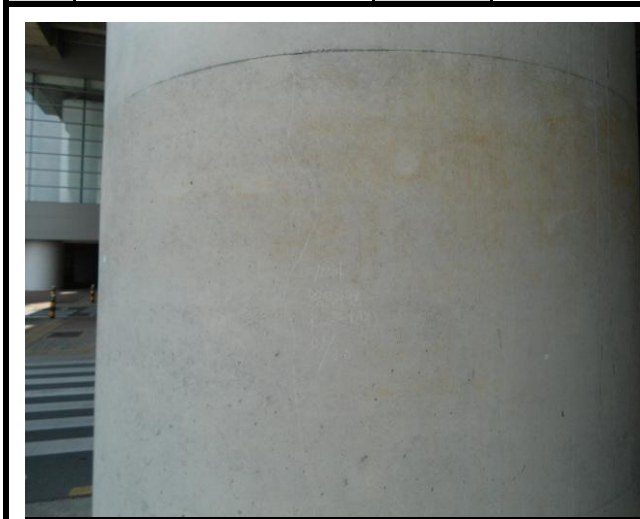
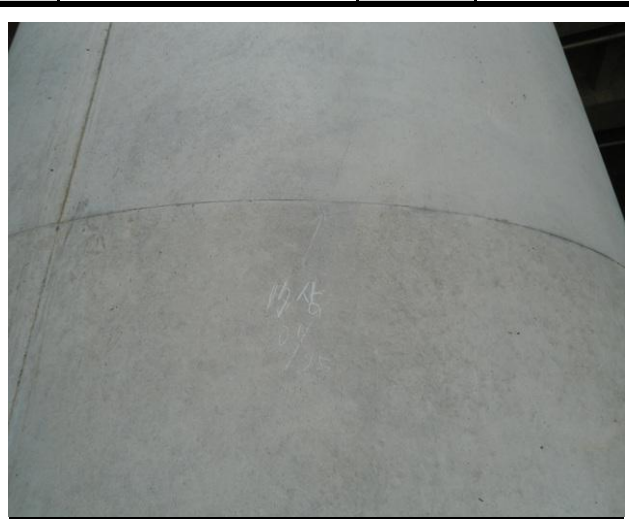
| 위치 | C26 | 기둥 | 도면번호 | HK-오송역라멘(T2)-64 | 위치 | C26 | 기둥 | 도면번호 | HK-오송역라멘(T2)-64 |

| 내용 | 균열(0.3mm미만) 0.1mm, 3m, 1EA | | 연번 | HK-오송역라멘(T2)-64-9 | 내용 | 균열(0.3mm미만) 0.1mm, 2.5m, 1EA | | 연번 | HK-오송역라멘(T2)-64-10 |

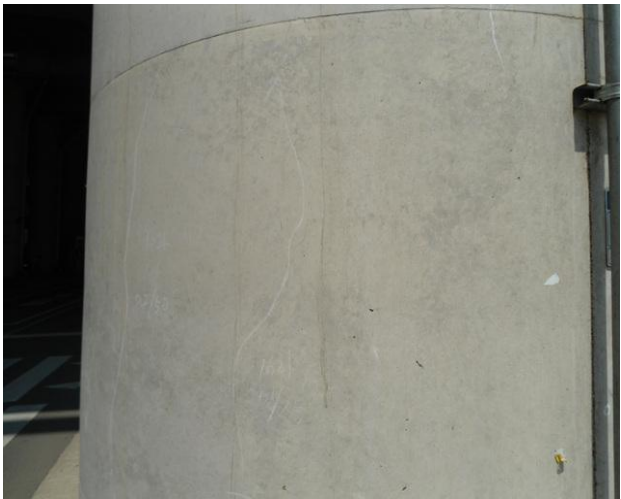
| 위치 | C26 | 기둥 | 도면번호 | HK-오송역라멘(T2)-64 | 위치 | C26 | 기둥 | 도면번호 | HK-오송역라멘(T2)-64 |

| 내용 | 균열(0.3mm미만) 0.1mm, 1m, 1EA | | 연번 | HK-오송역라멘(T2)-64-11 | 내용 | 균열(0.3mm미만) 0.2mm, 4m, 1EA | | 연번 | HK-오송역라멘(T2)-64-12 |

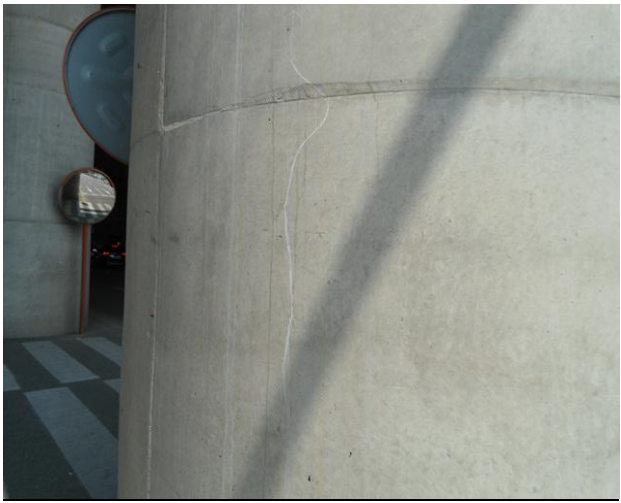
| 위치 | C26 | 기둥 | 도면번호 | HK-오송역라멘(T2)-64 | 위치 | C27 | 기둥 | 도면번호 | HK-오송역라멘(T2)-65 |

| 내용 | 균열(0.3mm미만) 0.2mm, 2.5m, 1EA | | 연번 | HK-오송역라멘(T2)-64-13 | 내용 | 균열(0.3mm미만) 0.2mm, 0.7m, 1EA | | 연번 | HK-오송역라멘(T2)-65-1 |

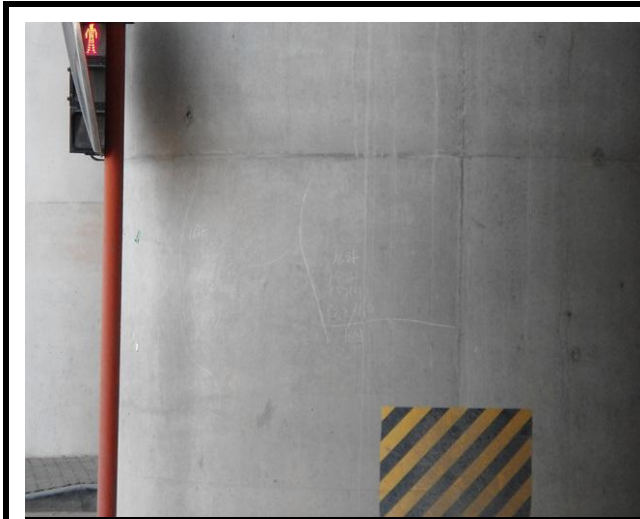
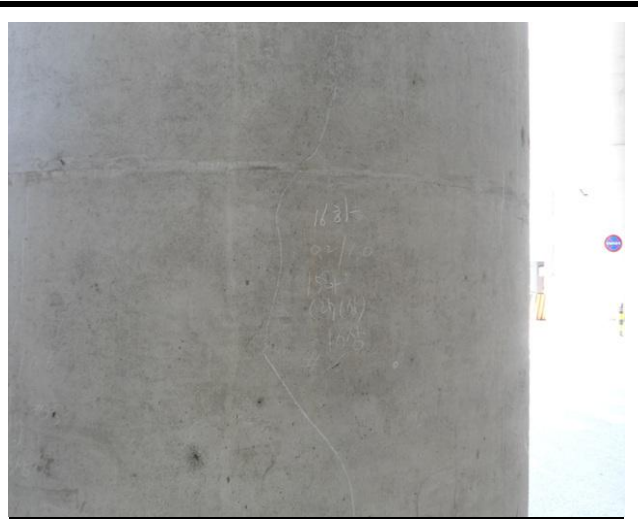
| 위치 | C27 | 기둥 | 도면번호 | HK-오송역라멘(T2)-65 | 위치 | C27 | 기둥 | 도면번호 | HK-오송역라멘(T2)-65 |

| 내용 | 균열(0.3mm미만) 0.2mm, 1m, 1EA | | 연번 | HK-오송역라멘(T2)-65-4 | 내용 | 균열(0.3mm미만) 0.2mm, 1m, 1EA | | 연번 | HK-오송역라멘(T2)-65-5 |

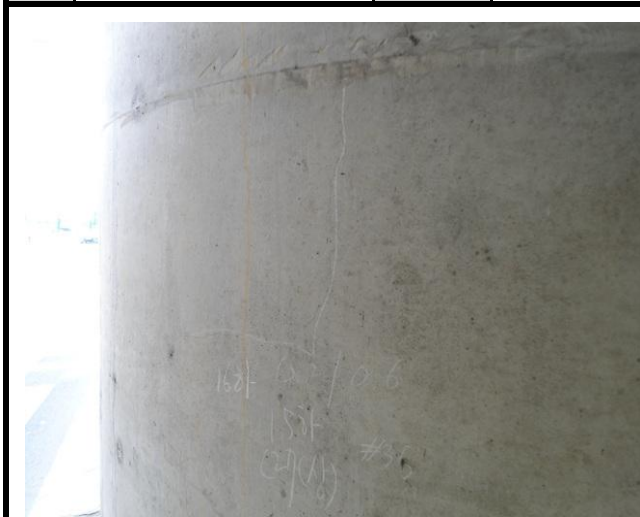
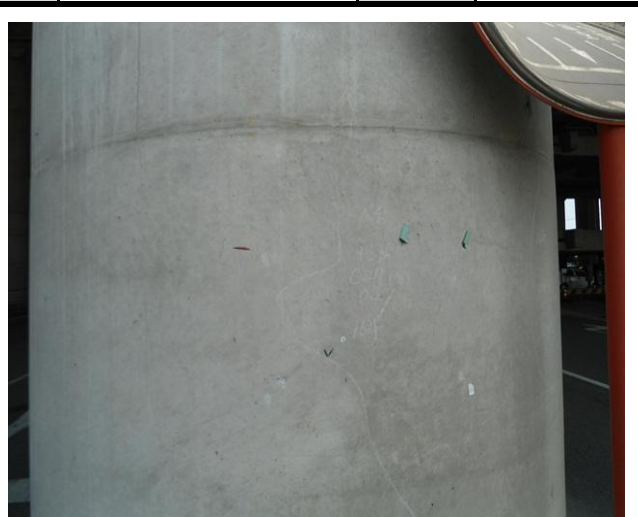
| 위치 | C27 | 기둥 | 도면번호 | HK-오송역라멘(T2)-65 | 위치 | C27 | 기둥 | 도면번호 | HK-오송역라멘(T2)-65 |

| 내용 | 균열(0.3mm미만) 0.2mm, 0.6m, 1EA | | 연번 | HK-오송역라멘(T2)-65-6 | 내용 | 균열(0.3mm미만) 0.2mm, 6m, 1EA | | 연번 | HK-오송역라멘(T2)-65-7 |

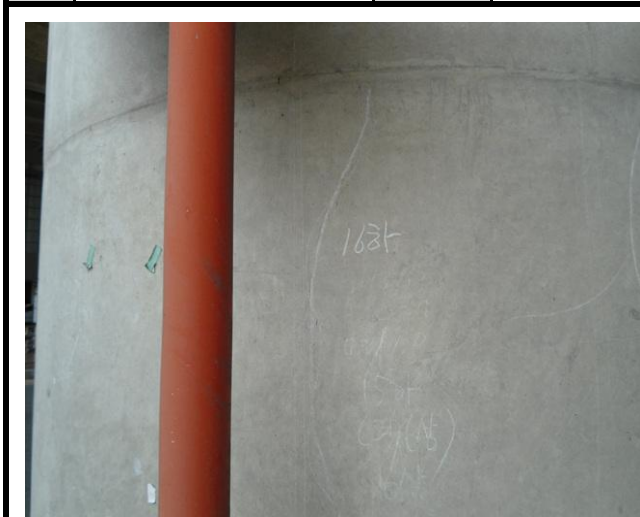
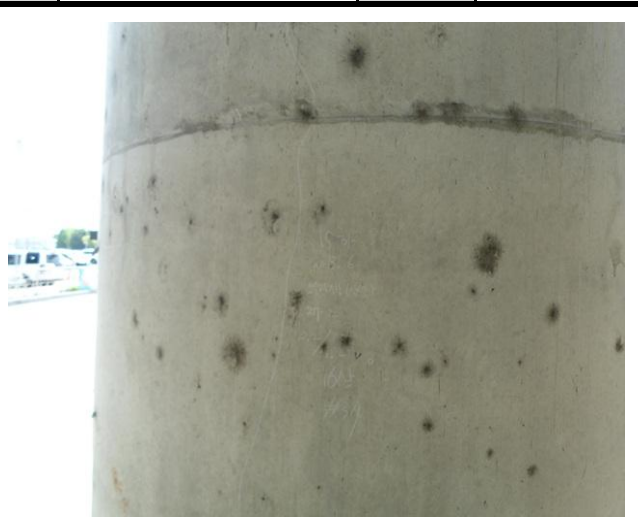
| 위치 | C27 | 기둥 | 도면번호 | HK-오송역라멘(T2)-65 | 위치 | C27 | 기둥 | 도면번호 | HK-오송역라멘(T2)-65 |

| 내용 | 균열(0.3mm미만) 0.2mm, 1m, 1EA | | 연번 | HK-오송역라멘(T2)-65-8 | 내용 | 균열(0.3mm미만) 0.2mm, 1.2m, 1EA | | 연번 | HK-오송역라멘(T2)-65-9 |

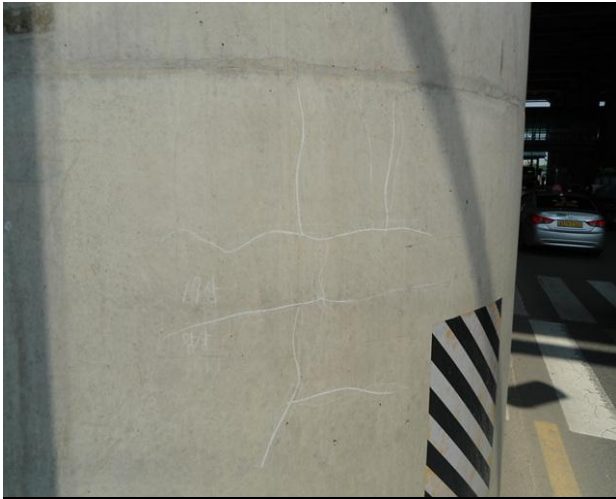
| 위치 | C27 | 기둥 | 도면번호 | HK-오송역라멘(T2)-65 | 위치 | C27 | 기둥 | 도면번호 | HK-오송역라멘(T2)-65 |

| 내용 | 망상균열 | 1.5m, 1m, 1EA | 연번 | HK-오송역라멘(T2)-65-10 | 내용 | 균열(0.3mm미만) | 0.2mm, 0.8m, 1EA | 연번 | HK-오송역라멘(T2)-65-11 |

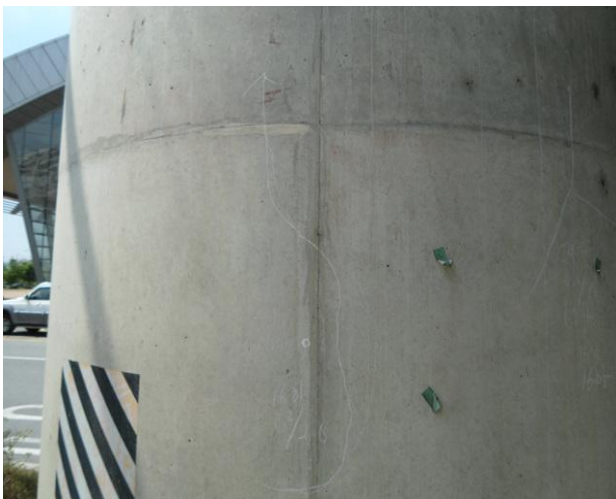
| 위치 | C27 | 기둥 | 도면번호 | HK-오송역라멘(T2)-65 | 위치 | C27 | 기둥 | 도면번호 | HK-오송역라멘(T2)-65 |

| 내용 | 균열(0.3mm미만) | 0.2mm, 2m, 1EA | 연번 | HK-오송역라멘(T2)-65-12 | 내용 | 균열(0.3mm미만) | 0.1mm, 1m, 1EA | 연번 | HK-오송역라멘(T2)-65-13 |

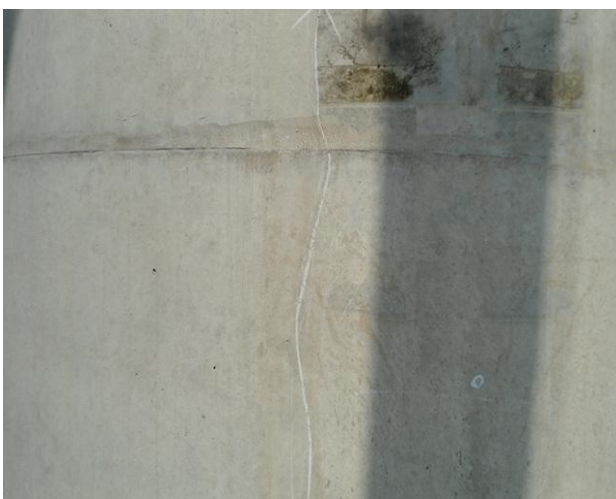
| 위치 | C27 | 기둥 | 도면번호 | HK-오송역라멘(T2)-65 | 위치 | C28 | 기둥 | 도면번호 | HK-오송역라멘(T2)-66 |

| 내용 | 균열(0.3mm미만) | 0.2mm, 2m, 1EA | 연번 | HK-오송역라멘(T2)-65-14 | 내용 | 균열(0.3mm미만) | 0.2mm, 1m, 1EA | 연번 | HK-오송역라멘(T2)-66-1 |

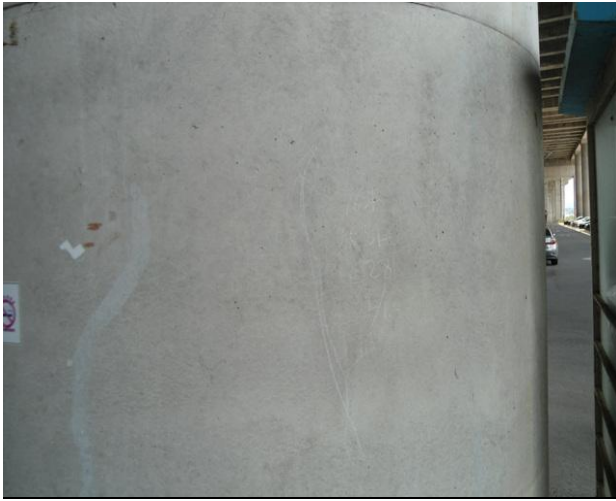
| 위치 | C28 | 기둥 | 도면번호 | HK-오송역라멘(T2)-66-2 | 위치 | C28 | 기둥 | 도면번호 | HK-오송역라멘(T2)-66-3 | | |

| 내용 | 균열(0.3mm미만) 0.2mm, 1m, 1EA | | | 연번 | HK-오송역라멘(T2)-66-2 | 내용 | 균열(0.3mm미만) 0.2mm, 1.5m, 1EA | | | 연번 | HK-오송역라멘(T2)-66-3 |

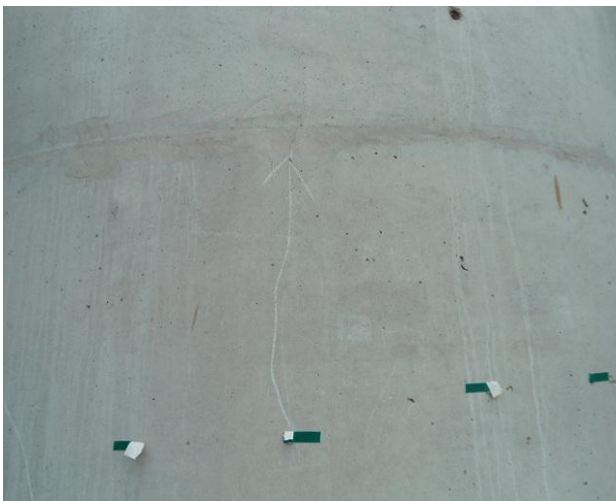
| 위치 | C28 | 기둥 | 도면번호 | HK-오송역라멘(T2)-66-4 | 위치 | C28 | 기둥 | 도면번호 | HK-오송역라멘(T2)-66-5 | | |

| 내용 | 균열(0.3mm미만) 0.2mm, 1m, 1EA | | | 연번 | HK-오송역라멘(T2)-66-4 | 내용 | 균열(0.3mm미만) 0.1mm, 1.2m, 1EA | | | 연번 | HK-오송역라멘(T2)-66-5 |

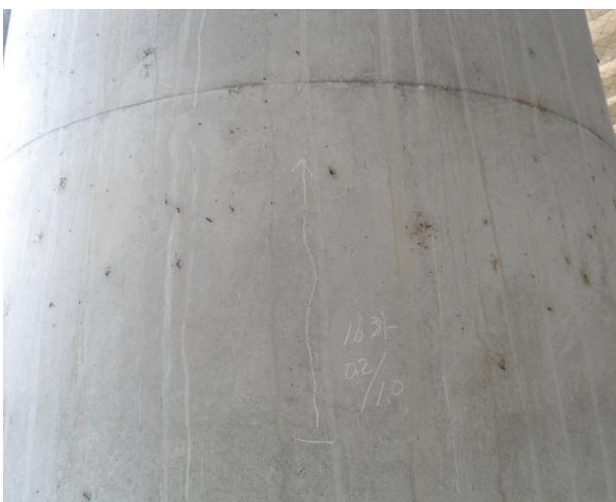
| 위치 | C28 | 기둥 | 도면번호 | HK-오송역라멘(T2)-66-6 | 위치 | C28 | 기둥 | 도면번호 | HK-오송역라멘(T2)-66-6 | | |

| 내용 | 균열(0.3mm미만) 0.2mm, 1m, 1EA | | | 연번 | HK-오송역라멘(T2)-66-6 | 내용 | 균열(0.3mm미만) 0.2mm, 1m, 1EA | | | 연번 | HK-오송역라멘(T2)-66-7 |

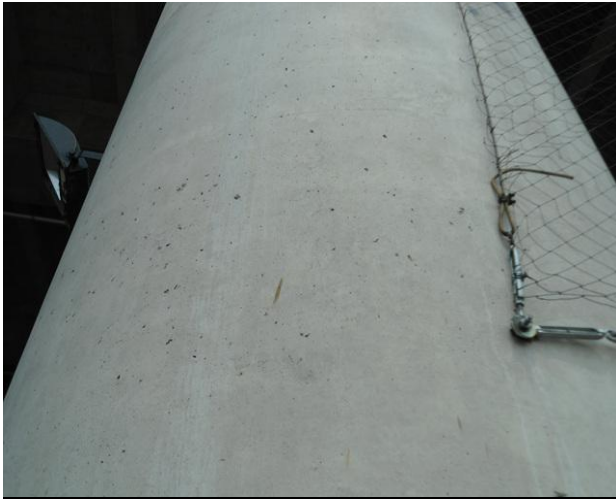
| 위치 | C28 | 기둥 | 도면번호 | HK-오송역라멘(T2)-66 | 위치 | C28 | 기둥 | 도면번호 | HK-오송역라멘(T2)-66 |

| 내용 | 균열(0.3mm미만) 0.2mm, 2m, 1EA | | | 연번 | HK-오송역라멘(T2)-66-8 | 내용 | 균열(0.3mm미만) 0.2mm, 2.5m, 1EA | | |

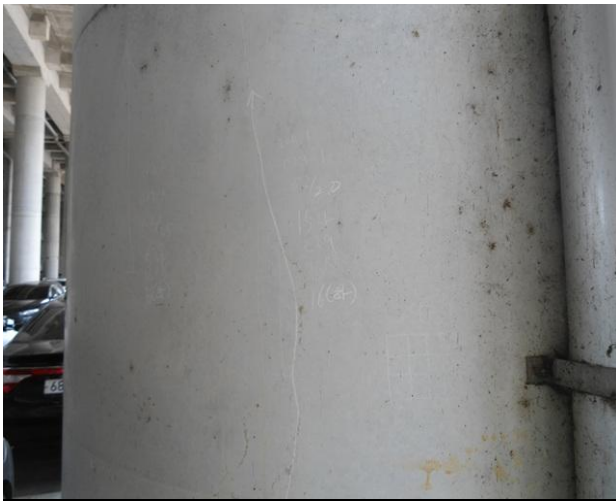
| 위치 | C29 | 기둥 | 도면번호 | HK-오송역라멘(T2)-67 | 위치 | C29 | 기둥 | 도면번호 | HK-오송역라멘(T2)-67 |

| 내용 | 균열(0.3mm미만) 0.2mm, 2m, 1EA | | | 연번 | HK-오송역라멘(T2)-67-1 | 내용 | 균열(0.3mm미만) 0.2mm, 4m, 1EA | | |

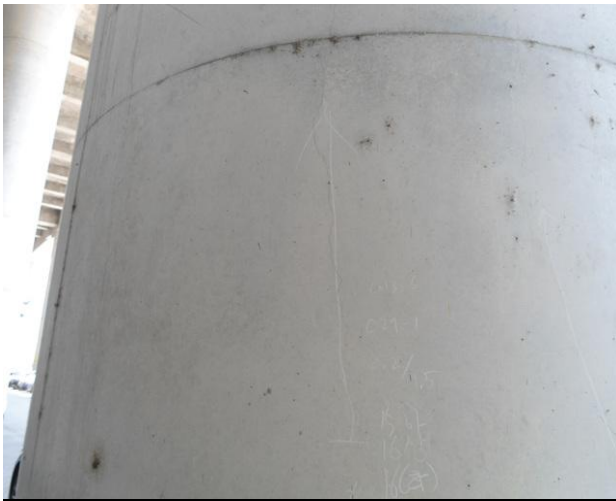
| 위치 | C29 | 기둥 | 도면번호 | HK-오송역라멘(T2)-67 | 위치 | C29 | 기둥 | 도면번호 | HK-오송역라멘(T2)-67 |

| 내용 | 균열(0.3mm미만) 0.2mm, 1.5m, 1EA | | | 연번 | HK-오송역라멘(T2)-67-3 | 내용 | 균열(0.3mm미만) 0.2mm, 4m, 1EA | | |

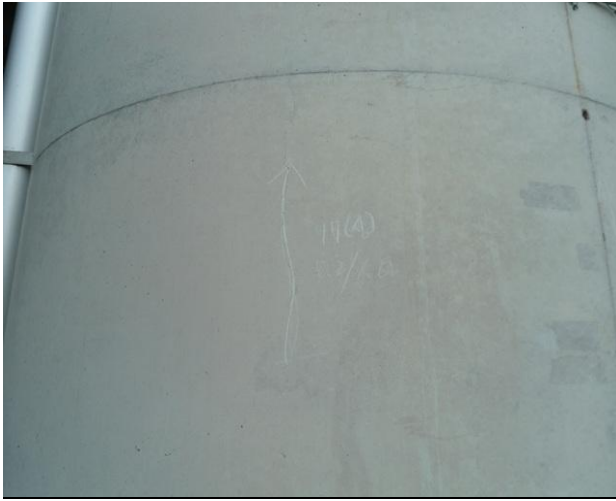
| 위치 | C29 | 기둥 | 도면번호 | HK-오송역라멘(T2)-67 | 위치 | C29 | 기둥 | 도면번호 | HK-오송역라멘(T2)-67 |

| 내용 | 균열(0.3mm미만) 0.2mm, 1m, 1EA | | | 연번 | HK-오송역라멘(T2)-67-5 | 내용 | 균열(0.3mm이상) 0.3mm, 3m, 1EA | | |

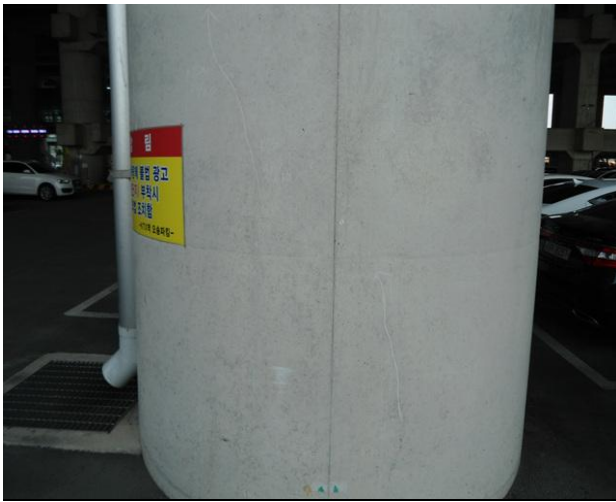
| 위치 | C29 | 기둥 | 도면번호 | HK-오송역라멘(T2)-67 | 위치 | C30 | 기둥 | 도면번호 | HK-오송역라멘(T2)-68 |

| 내용 | 균열(0.3mm미만) 0.1mm, 1.8m, 1EA | | | 연번 | HK-오송역라멘(T2)-67-7 | 내용 | 균열(0.3mm미만) 0.2mm, 0.8m, 1EA | | |

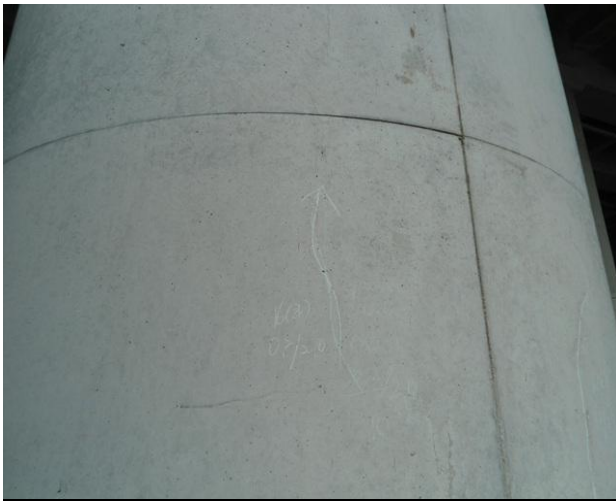
| 위치 | C30 | 기둥 | 도면번호 | HK-오송역라멘(T2)-68 | 위치 | C30 | 기둥 | 도면번호 | HK-오송역라멘(T2)-68 |

| 내용 | 균열(0.3mm미만) 0.2mm, 2m, 1EA | | | 연번 | HK-오송역라멘(T2)-68-2 | 내용 | 균열(0.3mm미만) 0.2mm, 2m, 1EA | | |

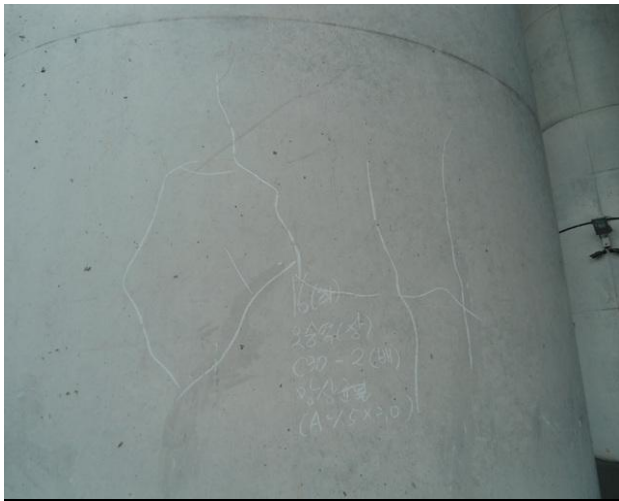
| 위치 | C30 | 기둥 | 도면번호 | HK-오송역라멘(T2)-68 | 위치 | C30 | 기둥 | 도면번호 | HK-오송역라멘(T2)-68 |

| 내용 | 망상균열 | 1.5m, 2m, 1EA | 연번 | HK-오송역라멘(T2)-68-4 | 내용 | 균열(0.3mm이상) | 0.3mm, 2m, 1EA | 연번 | HK-오송역라멘(T2)-68-5 |

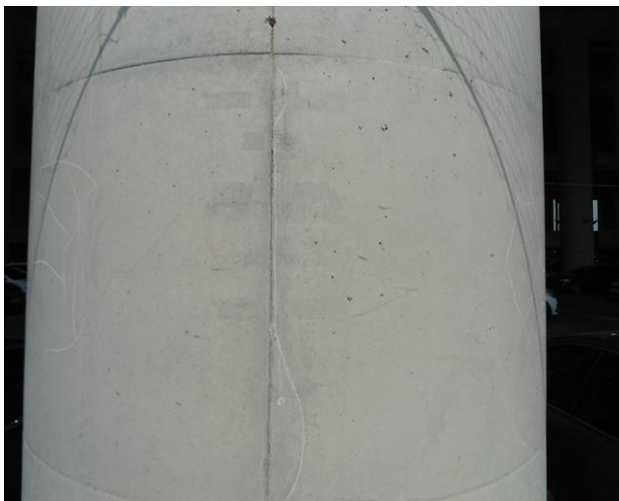
| 위치 | C30 | 기둥 | 도면번호 | HK-오송역라멘(T2)-68 | 위치 | C30 | 기둥 | 도면번호 | HK-오송역라멘(T2)-68 |

| 내용 | 균열(0.3mm이상) | 0.3mm, 8m, 1EA | 연번 | HK-오송역라멘(T2)-68-6 | 내용 | 균열(0.3mm미만) | 0.1mm, 3m, 1EA | 연번 | HK-오송역라멘(T2)-68-7 |

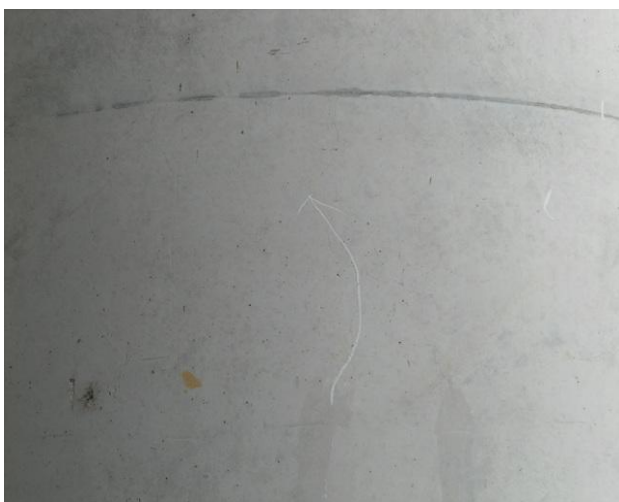
| 위치 | C31 | 기둥 | 도면번호 | HK-오송역라멘(T2)-69 | 위치 | C31 | 기둥 | 도면번호 | HK-오송역라멘(T2)-69 |

| 내용 | 균열(0.3mm미만) | 0.2mm, 2m, 1EA | 연번 | HK-오송역라멘(T2)-69-1 | 내용 | 균열(0.3mm미만) | 0.2mm, 1.5m, 1EA | 연번 | HK-오송역라멘(T2)-69-2 |

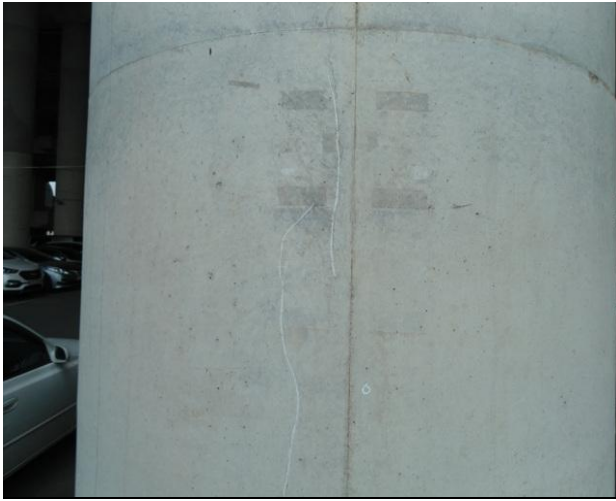
| 위치 | C31 | 기둥 | 도면번호 | HK-오송역라멘(T2)-69 | 위치 | C31 | 기둥 | 도면번호 | HK-오송역라멘(T2)-69 |

| 내용 | 균열(0.3mm미만) 0.2mm, 5m, 1EA | | | 연번 | HK-오송역라멘(T2)-69-3 | 내용 | 균열(0.3mm미만) 0.2mm, 1m, 1EA | | |

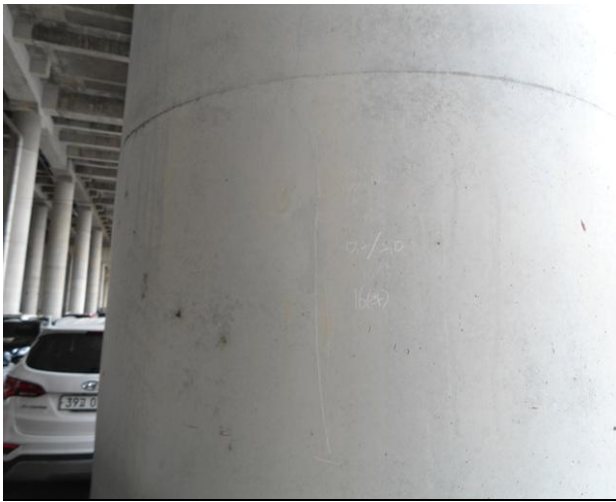
| 위치 | C31 | 기둥 | 도면번호 | HK-오송역라멘(T2)-69 | 위치 | C31 | 기둥 | 도면번호 | HK-오송역라멘(T2)-69 |

| 내용 | 균열(0.3mm미만) 0.1mm, 1.2m, 1EA | | | 연번 | HK-오송역라멘(T2)-69-5 | 내용 | 재료분리 0.6m, 0.8m, 1EA | | |

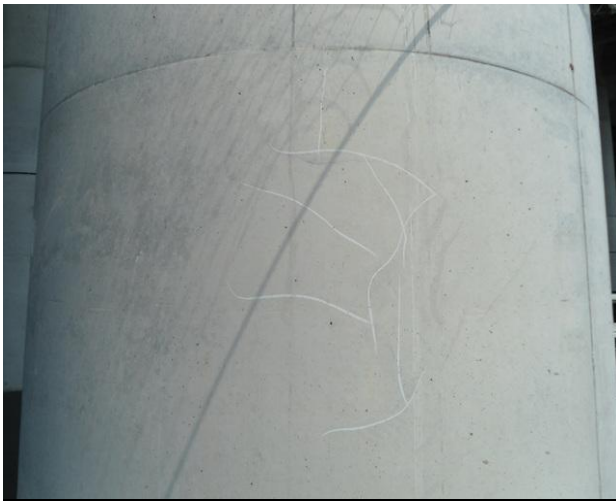
| 위치 | C31 | 기둥 | 도면번호 | HK-오송역라멘(T2)-69 | 위치 | C32 | 기둥 | 도면번호 | HK-오송역라멘(T2)-70 |

| 내용 | 망상균열 4m, 1.5m, 1EA | | | 연번 | HK-오송역라멘(T2)-69-7 | 내용 | 망상균열 3m, 4m, 1EA | | |

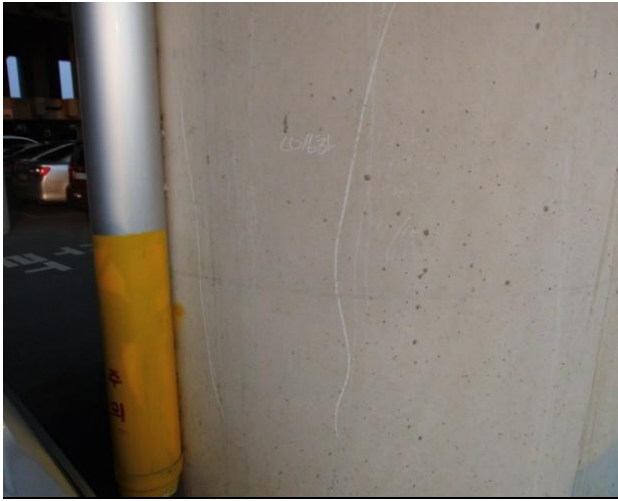
| 위치 | C32 | 기둥 | 도면번호 | HK-오송역라멘(T2)-70 | 위치 | C32 | 기둥 | 도면번호 | HK-오송역라멘(T2)-70 | | |

| 내용 | 균열(0.3mm미만) 0.2mm, 1.5m, 1EA | | | 연번 | HK-오송역라멘(T2)-70-2 | 내용 | 균열(0.3mm미만) 0.2mm, 2m, 1EA | | | 연번 | HK-오송역라멘(T2)-70-3 |

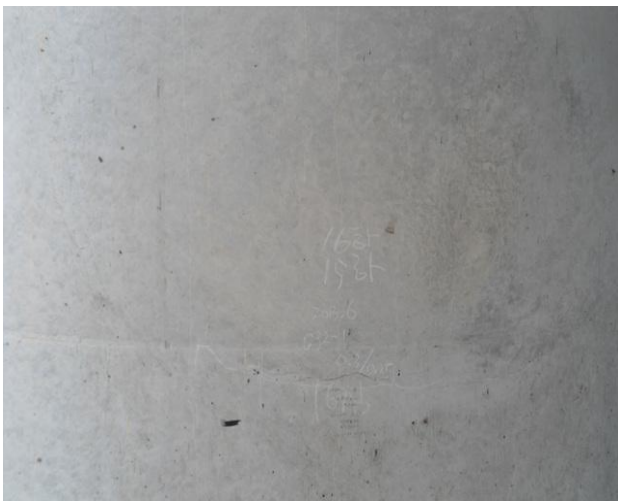
| 위치 | C32 | 기둥 | 도면번호 | HK-오송역라멘(T2)-70 | 위치 | C32 | 기둥 | 도면번호 | HK-오송역라멘(T2)-70 | | |

| 내용 | 균열(0.3mm이상) 0.3mm, 0.3m, 1EA | | | 연번 | HK-오송역라멘(T2)-70-4 | 내용 | 균열(0.3mm미만) 0.2mm, 2.3m, 1EA | | | 연번 | HK-오송역라멘(T2)-70-5 |

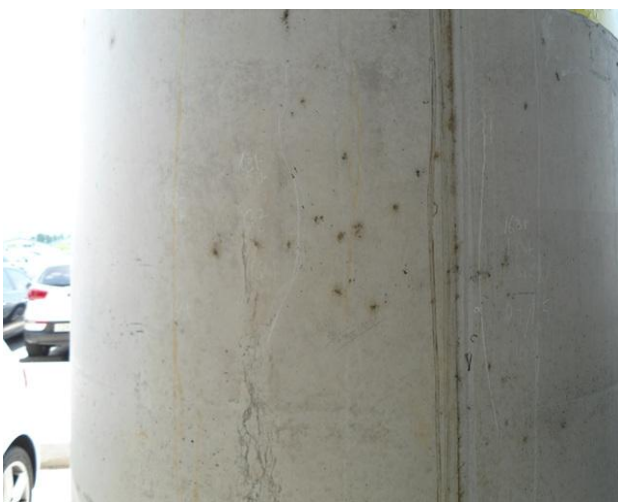
| 위치 | C32 | 기둥 | 도면번호 | HK-오송역라멘(T2)-70 | 위치 | C32 | 기둥 | 도면번호 | HK-오송역라멘(T2)-70 | | |

| 내용 | 균열(0.3mm미만) 0.2mm, 1.3m, 1EA | | | 연번 | HK-오송역라멘(T2)-70-6 | 내용 | 균열(0.3mm미만) 0.2mm, 6m, 1EA | | | 연번 | HK-오송역라멘(T2)-70-7 |

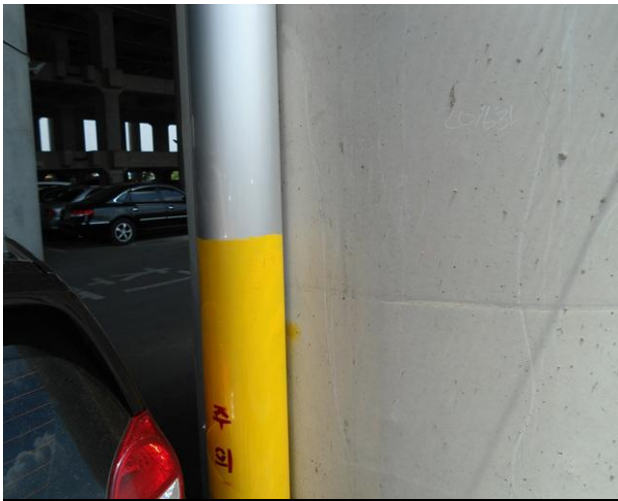
| 위치 | C32 | 기둥 | 도면번호 | HK-오송역라멘(T2)-70 | 위치 | C32 | 기둥 | 도면번호 | HK-오송역라멘(T2)-70 |

| 내용 | 균열(0.3mm미만) 0.2mm, 3m, 1EA | | 연번 | HK-오송역라멘(T2)-70-8 | 내용 | 균열(0.3mm미만) 0.2mm, 1.5m, 1EA | | 연번 | HK-오송역라멘(T2)-70-9 |

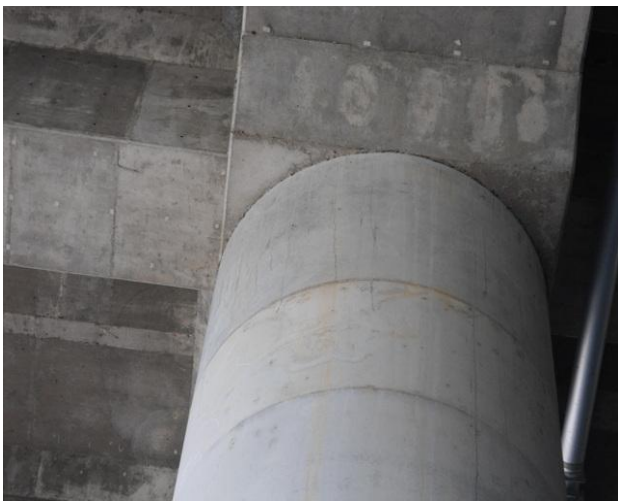
| 위치 | C32 | 기둥 | 도면번호 | HK-오송역라멘(T2)-70 | 위치 | C32 | 기둥 | 도면번호 | HK-오송역라멘(T2)-70 |

| 내용 | 균열(0.3mm미만) 0.2mm, 1.5m, 1EA | | 연번 | HK-오송역라멘(T2)-70-10 | 내용 | 균열(0.3mm미만) 0.2mm, 1.6m, 1EA | | 연번 | HK-오송역라멘(T2)-70-11 |

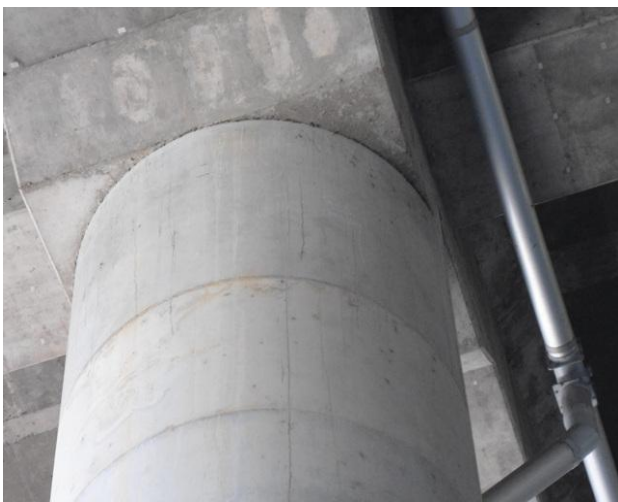
| 위치 | C32 | 기둥 | 도면번호 | HK-오송역라멘(T2)-70 | 위치 | C32 | 기둥 | 도면번호 | HK-오송역라멘(T2)-70 |

| 내용 | 균열(0.3mm이상) 0.3mm, 1.6m, 1EA | | 연번 | HK-오송역라멘(T2)-70-12 | 내용 | 망상균열 2m, 3m, 4EA | | 연번 | HK-오송역라멘(T2)-70-13 |

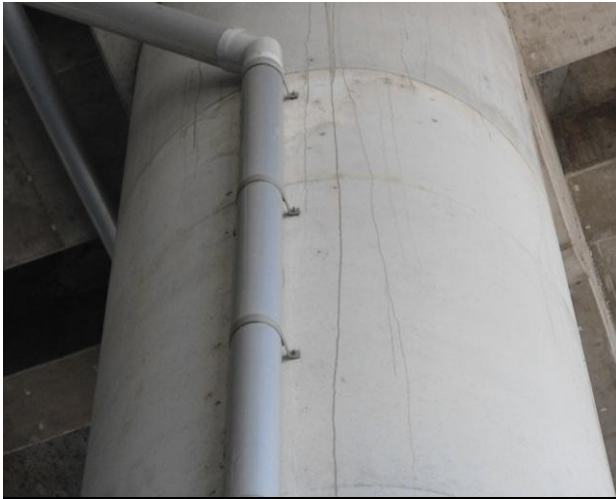
| 위치 | C32 | 기둥 | 도면번호 | HK-오송역라멘(T2)-70 | 위치 | C33 | 기둥 | 도면번호 | HK-오송역라멘(T2)-71 |

| 내용 | 망상균열 | 1.2m, 1.8m, 4EA | 연번 | HK-오송역라멘(T2)-70-14 | 내용 | 균열(0.3mm미만) | 0.2mm, 1m, 1EA | 연번 | HK-오송역라멘(T2)-71-1 |

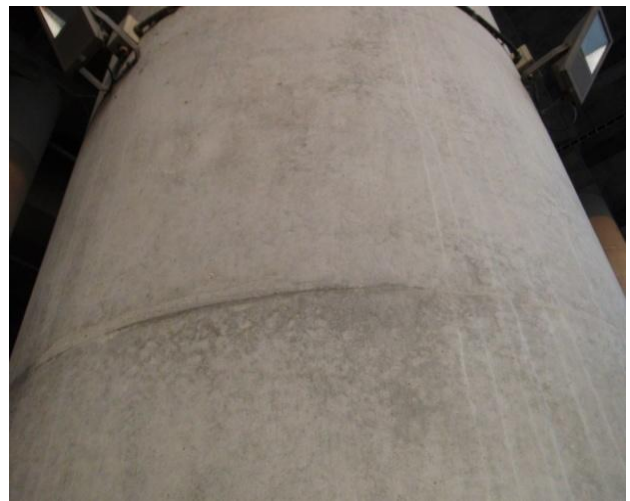
| 위치 | C33 | 기둥 | 도면번호 | HK-오송역라멘(T2)-71 | 위치 | C33 | 기둥 | 도면번호 | HK-오송역라멘(T2)-71 |

| 내용 | 균열(0.3mm미만) | 0.2mm, 1m, 1EA | 연번 | HK-오송역라멘(T2)-71-2 | 내용 | 망상균열 | 0.5m, 1.5m, 1EA | 연번 | HK-오송역라멘(T2)-71-3 |

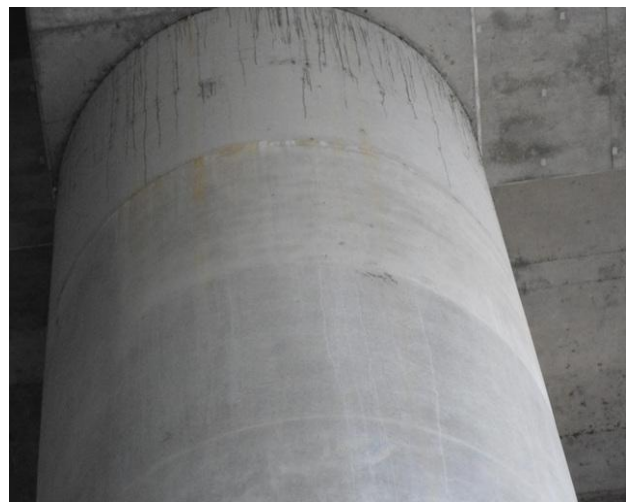
| 위치 | C33 | 기둥 | 도면번호 | HK-오송역라멘(T2)-71 | 위치 | C33 | 기둥 | 도면번호 | HK-오송역라멘(T2)-71 |

| 내용 | 균열(0.3mm미만) | 0.2mm, 1m, 1EA | 연번 | HK-오송역라멘(T2)-71-4 | 내용 | 망상균열 | 2m, 3m, 4EA | 연번 | HK-오송역라멘(T2)-71-5 |

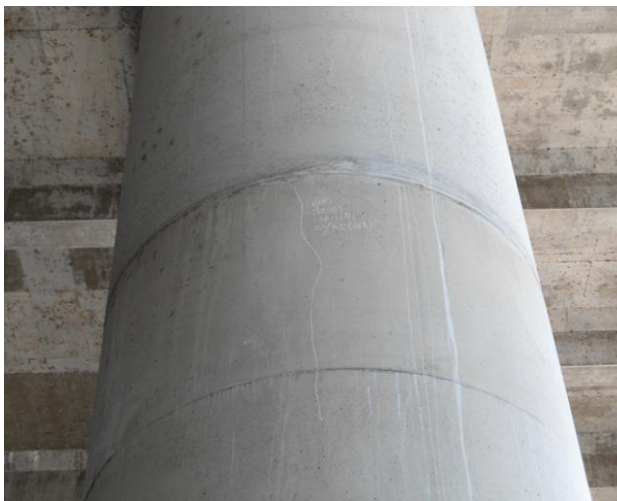
| 내용 | 망상균열 | 1.5m, 1.5m, 4EA | 연번 | HK-오송역라멘(T2)-71-6 | 내용 | 균열(0.3mm미만) | 0.2mm, 1m, 1EA | 연번 | HK-오송역라멘(T2)-72-1 |

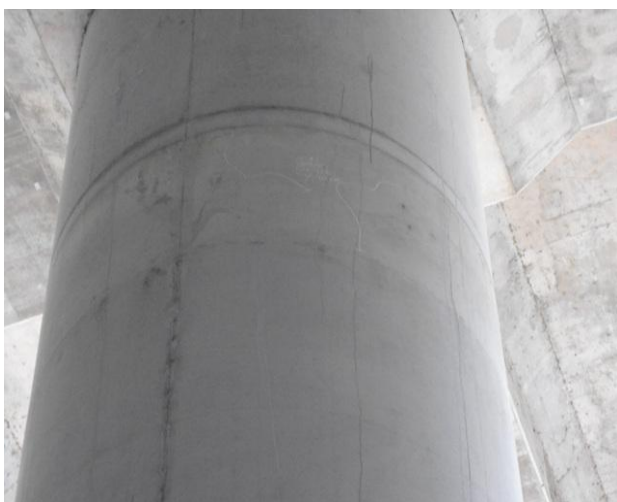
| 내용 | 균열(0.3mm이상) | 0.3mm, 3.5m, 1EA | 연번 | HK-오송역라멘(T2)-72-2 | 내용 | 균열(0.3mm이상) | 0.2mm, 5m, 1EA | 연번 | HK-오송역라멘(T2)-72-3 |

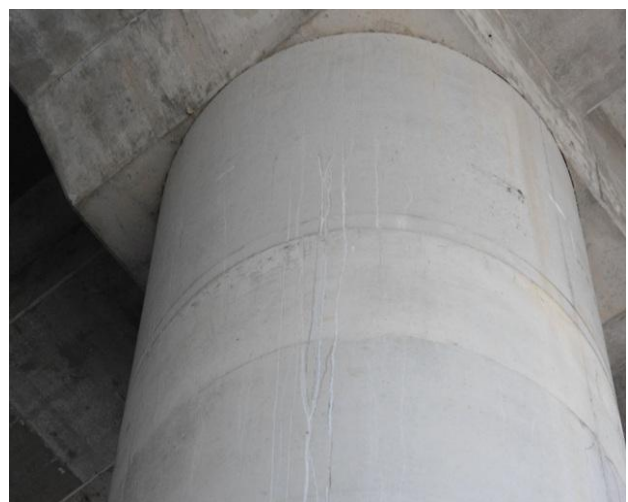
| 위치 | C34 | 기둥 | 도면번호 | HK-오송역라멘(T2)-72 | 위치 | C34 | 기둥 | 도면번호 | HK-오송역라멘(T2)-72 |

| 내용 | 균열(0.3mm이상) | 0.3mm, 0.7m, 2EA | 연번 | HK-오송역라멘(T2)-72-4 | 내용 | 망상균열 | 1.6m, 3m, 4EA | 연번 | HK-오송역라멘(T2)-72-5 |

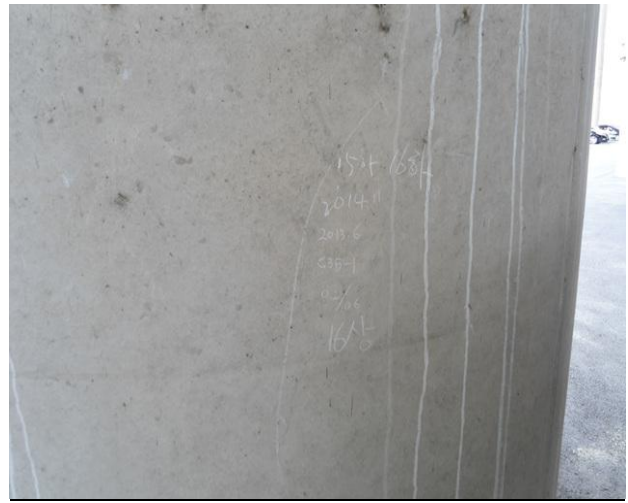
| 위치 | C35 | 기둥 | 도면번호 | HK-오송역라멘(T2)-73 | 위치 | C35 | 기둥 | 도면번호 | HK-오송역라멘(T2)-73 |

| 내용 | 균열(0.3mm미만) 0.2mm, 1m, 1EA | | 연번 | HK-오송역라멘(T2)-73-1 | 내용 | 균열(0.3mm미만) 0.2mm, 0.6m, 1EA | | 연번 | HK-오송역라멘(T2)-73-2 |

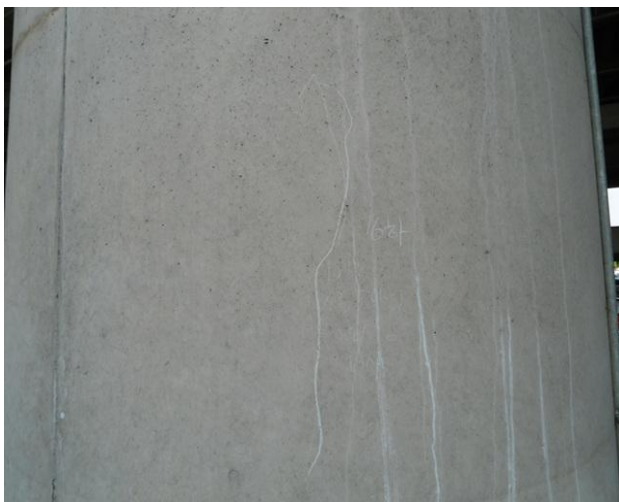
| 내용 | 균열(0.3mm미만) 0.2mm, 1m, 1EA | | 연번 | HK-오송역라멘(T2)-73-3 | 내용 | 균열(0.3mm미만) 0.2mm, 2.5m, 1EA | | 연번 | HK-오송역라멘(T2)-73-4 |

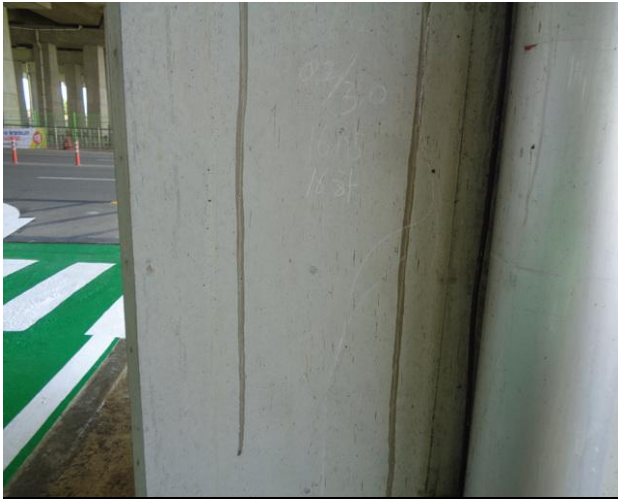
| 내용 | 균열(0.3mm미만) 0.2mm, 2m, 1EA | | 연번 | HK-오송역라멘(T2)-73-5 | 내용 | 망상균열 1.6m, 3m, 4EA | | 연번 | HK-오송역라멘(T2)-73-6 |

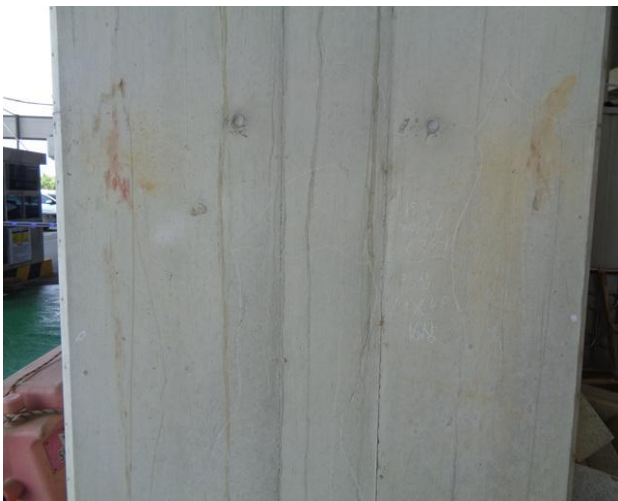
| 내용 | 균열(0.3mm미만) | 0.2mm, 3m, 1EA | 연번 | HK-오송역라멘(T2)-74-1 | 내용 | 망상균열 | 1.5m, 3m, 1EA | 연번 | HK-오송역라멘(T2)-74-2 |

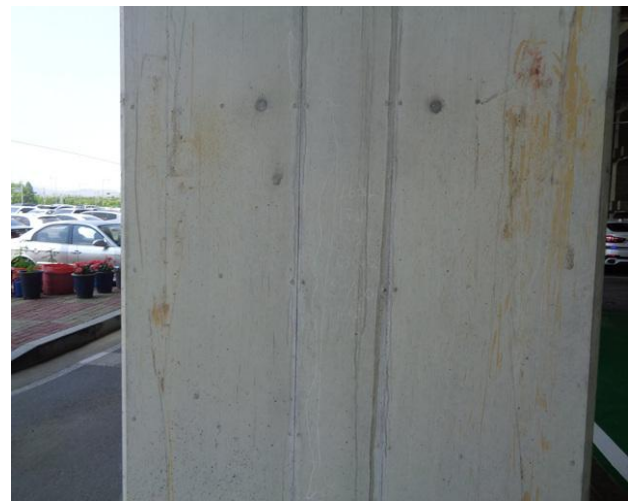
| 위치 | C36 | 기둥 | 도면번호 | HK-오송역라멘(T2)-74 | 위치 | C36 | 기둥 | 도면번호 | HK-오송역라멘(T2)-74 |

| 내용 | 망상균열 | 1.5m, 3m, 1EA | 연번 | HK-오송역라멘(T2)-74-3 | 내용 | 균열(0.3mm미만) | 0.2mm, 1m, 1EA | 연번 | HK-오송역라멘(T2)-74-4 |

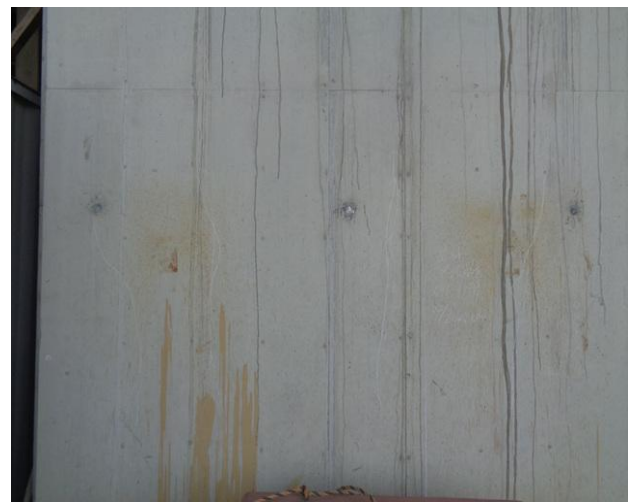
| 위치 | C36 | 기둥 | 도면번호 | HK-오송역라멘(T2)-74 | 위치 | C36 | 기둥 | 도면번호 | HK-오송역라멘(T2)-74 |

| 내용 | 망상균열 | 1m, 2m, 1EA | 연번 | HK-오송역라멘(T2)-74-5 | 내용 | 균열(0.3mm미만) | 0.2mm, 2m, 4EA | 연번 | HK-오송역라멘(T2)-74-6 |
