### 03. 오송역라멘(T2)

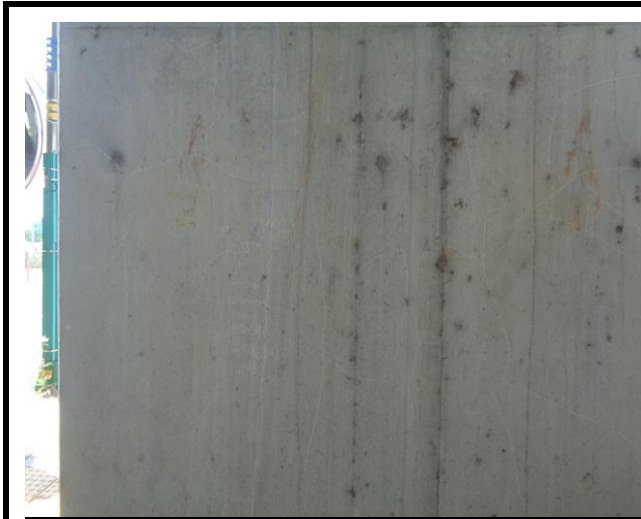
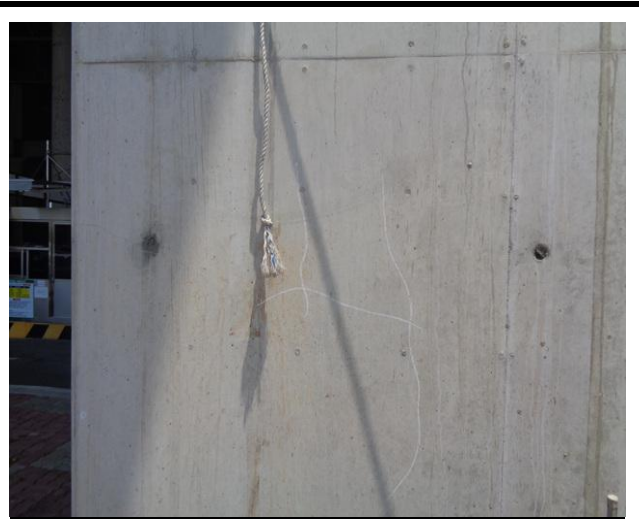
| 위치 | C36 | 기둥 | 도면번호 | HK-오송역라멘(T2)-74 |

| 내용 | 망상균열 | 2.5m, 2m, 1EA | 연번 | HK-오송역라멘(T2)-74-7 |

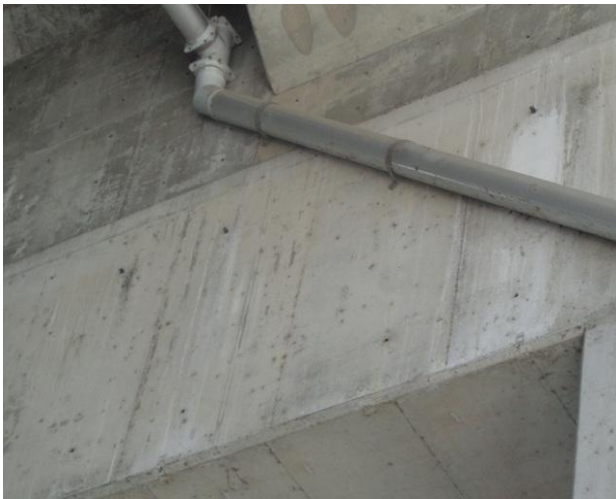
| 내용 | 망상균열 | 2.5m, 2m, 1EA | 연번 | HK-오송역라멘(T2)-74-8 |

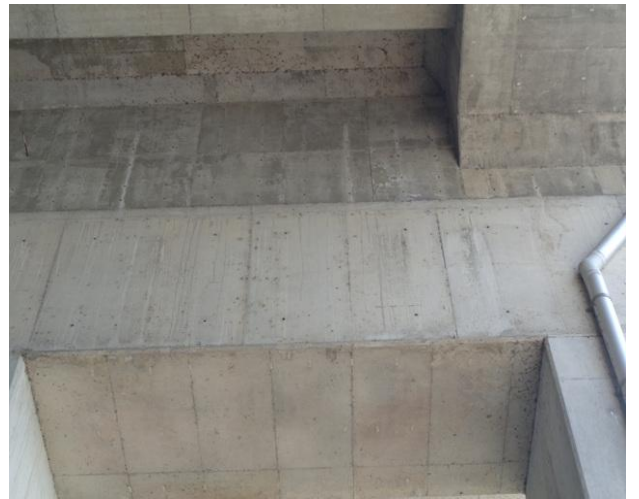
| 위치 | C36 | 기둥 | 도면번호 | HK-오송역라멘(T2)-74 |

| 내용 | 망상균열 | 3m, 4m, 1EA | 연번 | HK-오송역라멘(T2)-74-9 |

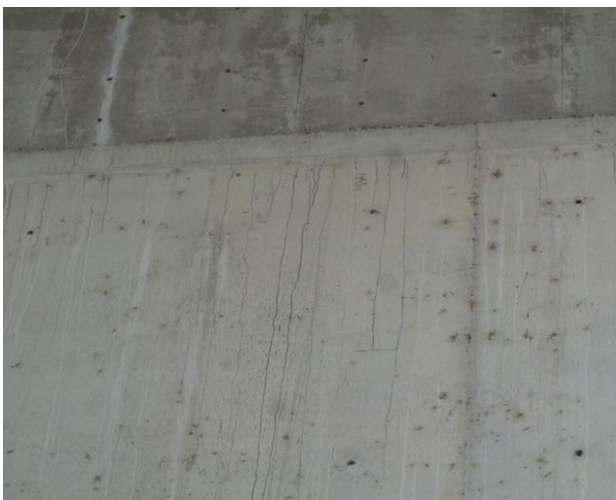
| 내용 | 망상균열 | 3m, 5m, 1EA | 연번 | HK-오송역라멘(T2)-74-10 |

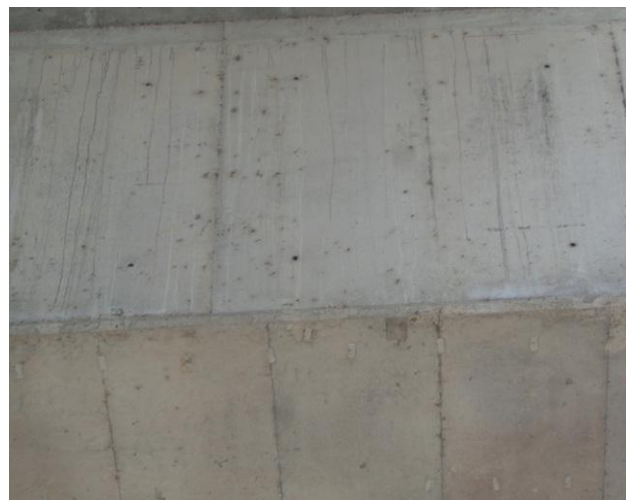
| 위치 | C36 | 코핑 | 도면번호 | HK-오송역라멘(T2)-74 |

| 내용 | 균열(0.3mm이상) | 0.3mm, 3.5m, 2EA | 연번 | HK-오송역라멘(T2)-74-12 |
