## 04. 오송역라멘(T1)

# 1.전경사진

## 2.현황사진

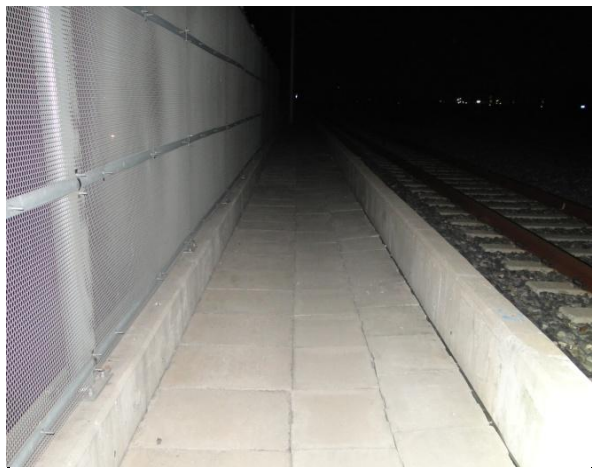
교량 상부 전경

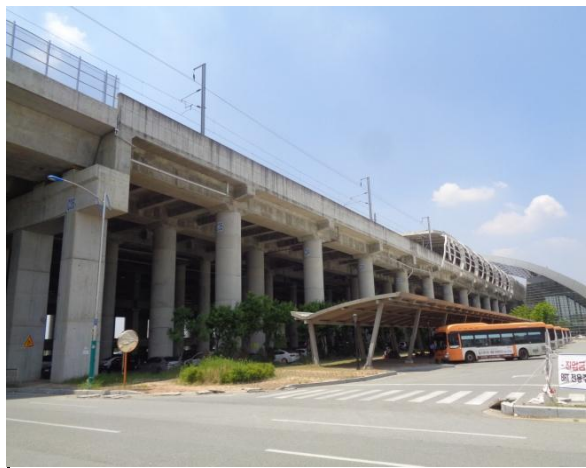
교량 측면 전경

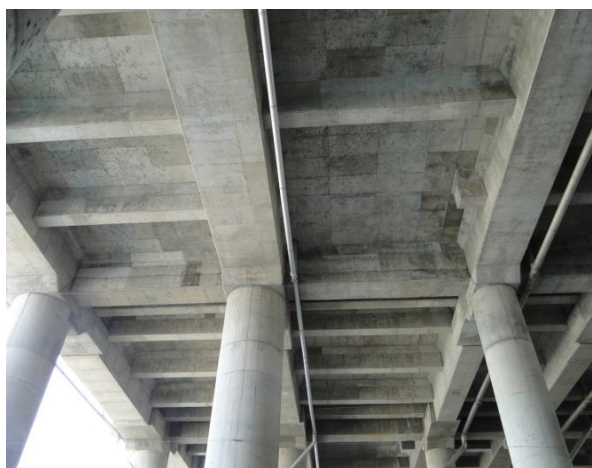
바닥판 하면 전경

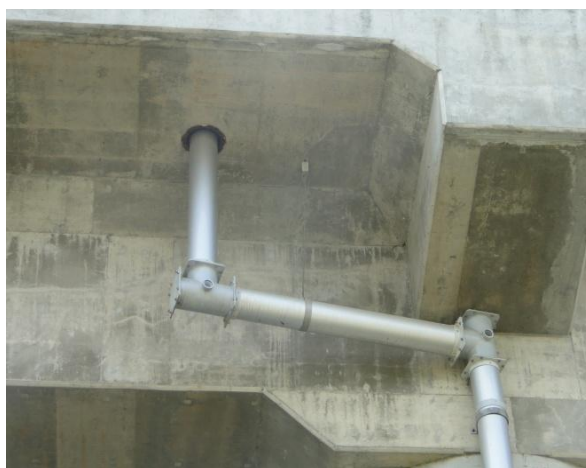
배수시설 전경

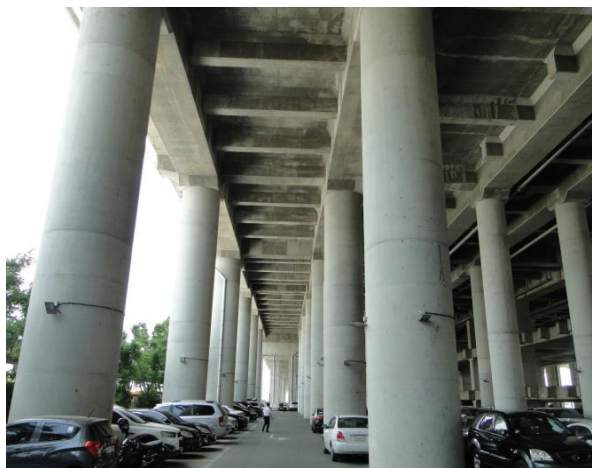
하부 전경

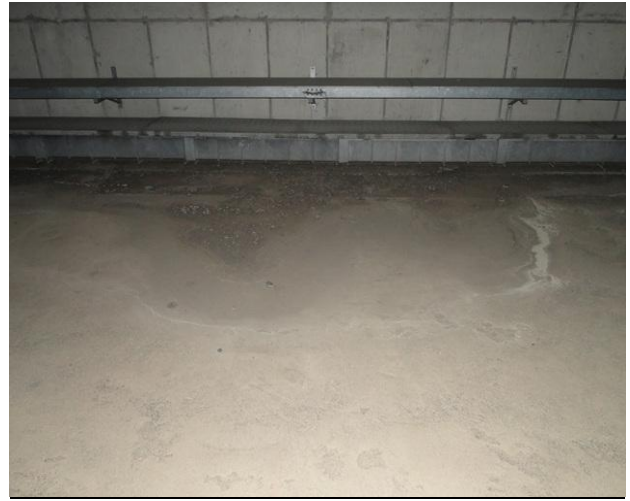
| 위치 | R1 | 방호벽 | 도면번호 | HK-오송역라멘(T1)-1 | 위치 | R1 | 보도부 | 도면번호 | HK-오송역라멘(T1)-1 |

| 내용 | 균열(0.3mm미만) | 0.2mm, 1m, 1EA | 연번 | HK-오송역라멘(T1)-1-1 | 내용 | 기타 | 2m, 5m, 1EA | 연번 | HK-오송역라멘(T1)-1-2 |

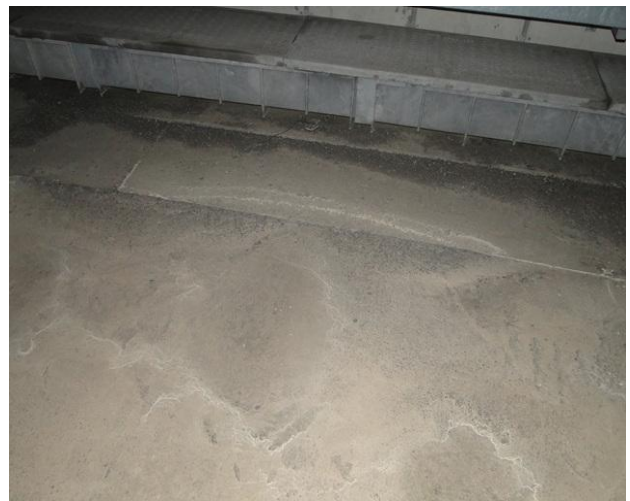
| 위치 | R1 | 보도부 | 도면번호 | HK-오송역라멘(T1)-1 | 위치 | R1 | 보도부 | 도면번호 | HK-오송역라멘(T1)-1 |

| 내용 | 기타 | 2m, 3m, 1EA | 연번 | HK-오송역라멘(T1)-1-3 | 내용 | 기타 | 1m, 10m, 1EA | 연번 | HK-오송역라멘(T1)-1-4 |

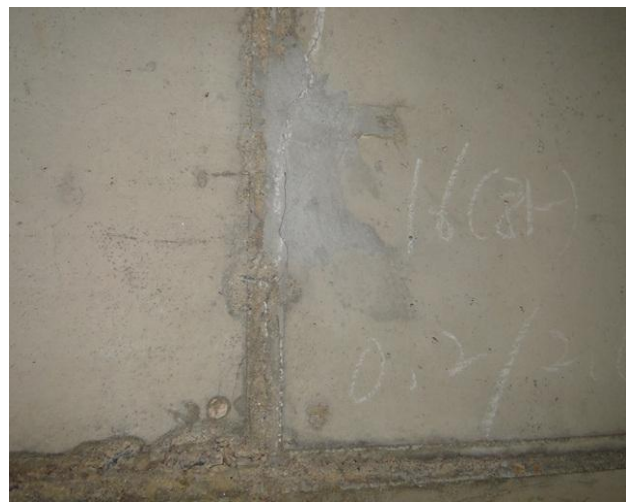
| 위치 | R2 | 방호벽 | 도면번호 | HK-오송역라멘(T1)-3 | 위치 | R2 | 방호벽 | 도면번호 | HK-오송역라멘(T1)-3 |

| 내용 | 균열(0.3mm미만) | 0.2mm, 2m, 2EA | 연번 | HK-오송역라멘(T1)-3-1 | 내용 | 균열(0.3mm미만) | 0.2mm, 2m, 2EA | 연번 | HK-오송역라멘(T1)-3-2 |

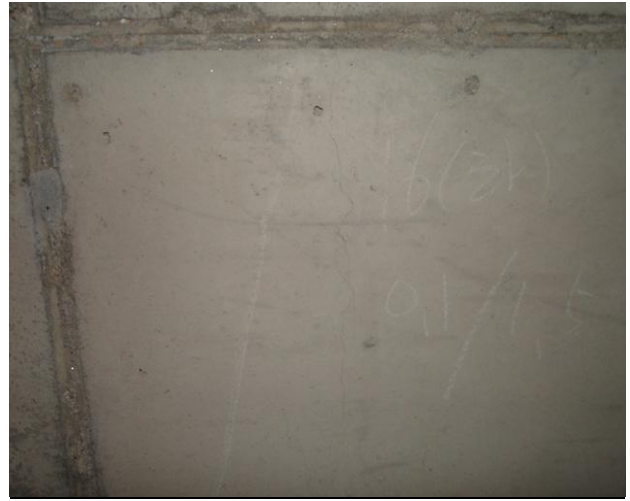
| 위치 | R2 | 승강장하부 | 도면번호 | HK-오송역라멘(T1)-3 | 위치 | R2 | 방호벽 | 도면번호 | HK-오송역라멘(T1)-3 |

| 내용 | 기타 | 2m, 5m, 1EA | 연번 | HK-오송역라멘(T1)-3-3 | 내용 | 균열(0.3mm미만) | 0.1mm, 1.5m, 1EA | 연번 | HK-오송역라멘(T1)-3-4 |

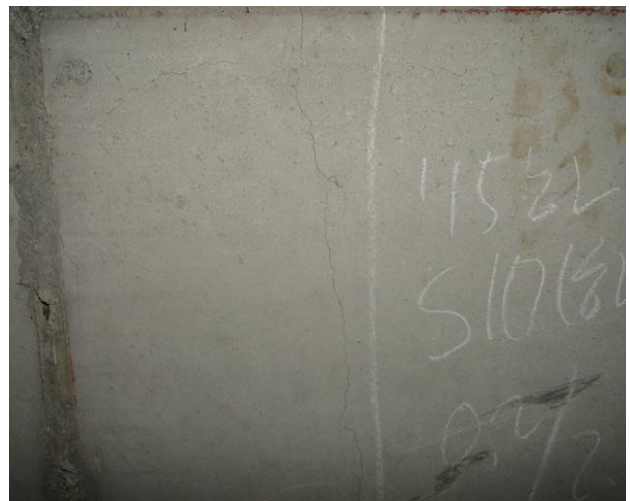
| 위치 | R2 | 보도부 | 도면번호 | HK-오송역라멘(T1)-4 | 위치 | R3 | 방호벽 | 도면번호 | HK-오송역라멘(T1)-5 |

| 내용 | 기타 | 1m, 10m, 1EA | 연번 | HK-오송역라멘(T1)-4-1 | 내용 | 균열(0.3mm미만) | 0.2mm, 2m, 1EA | 연번 | HK-오송역라멘(T1)-5-1 |

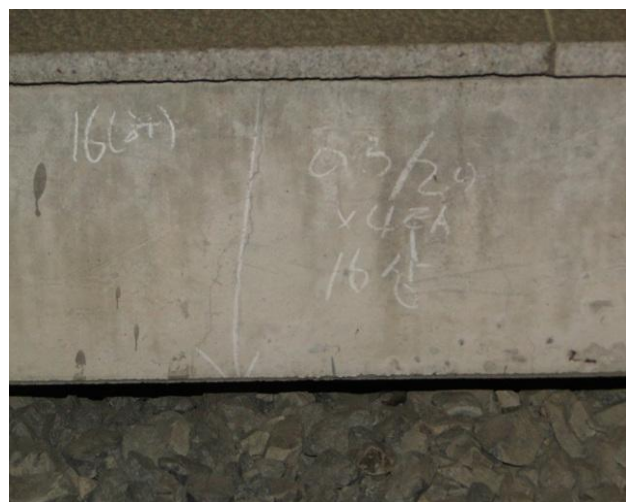
| 위치 | R3 | 보도부 | 도면번호 | HK-오송역라멘(T1)-5 | 위치 | R3 | 보도부 | 도면번호 | HK-오송역라멘(T1)-5 |

| 내용 | 균열(0.3mm이상) | 0.3mm, 2m, 1EA | 연번 | HK-오송역라멘(T1)-5-2 | 내용 | 균열(0.3mm이상) | 0.3mm, 2m, 4EA | 연번 | HK-오송역라멘(T1)-5-3 |

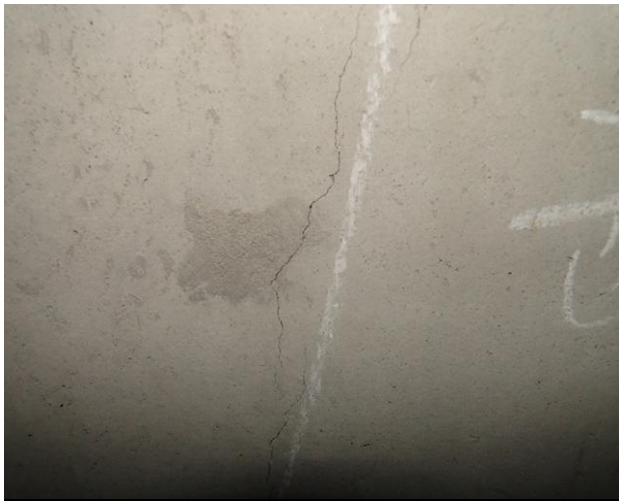
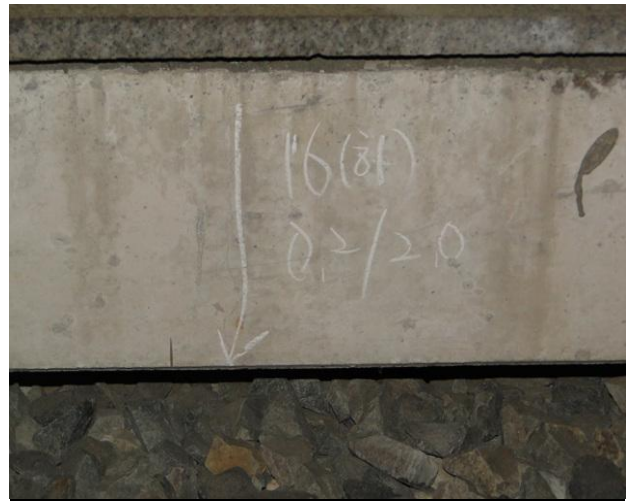
| 위치 | R3 | 방호벽 | 도면번호 | HK-오송역라멘(T1)-5 | 위치 | R3 | 보도부 | 도면번호 | HK-오송역라멘(T1)-5 |

| 내용 | 균열(0.3mm미만) 0.2mm, 2m, 1EA | | | 연번 | HK-오송역라멘(T1)-5-4 | 내용 | 균열(0.3mm미만) 0.2mm, 2m, 1EA | | |

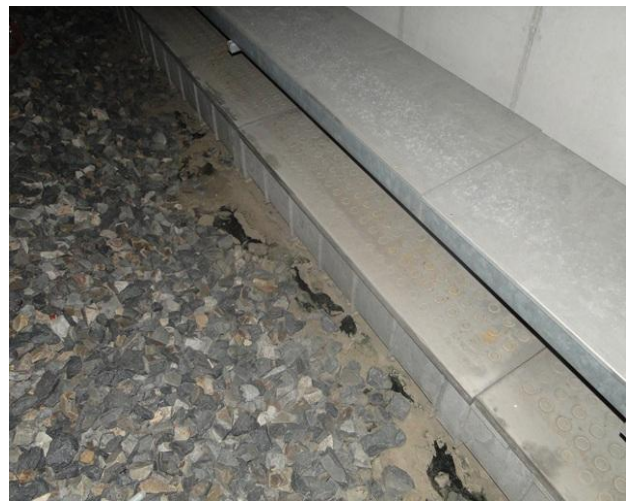
| 위치 | R3 | 보도부 | 도면번호 | HK-오송역라멘(T1)-5 | 위치 | R3 | 보도부 | 도면번호 | HK-오송역라멘(T1)-5 |

| 내용 | 균열(0.3mm미만) 0.2mm, 2m, 2EA | | | 연번 | HK-오송역라멘(T1)-5-6 | 내용 | 기타 | 1m, 10m, 1EA | 연번 |

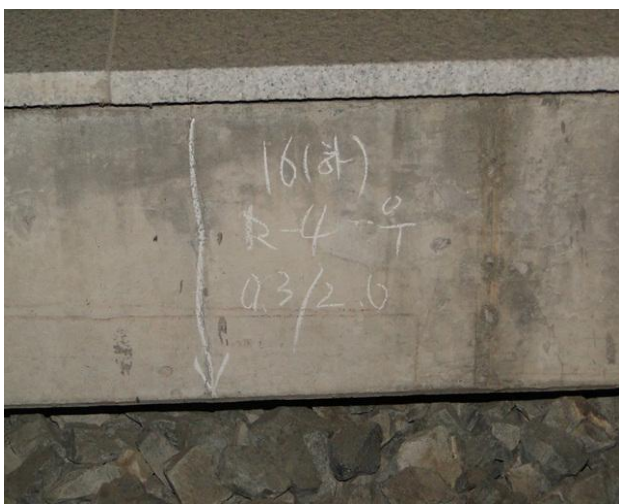
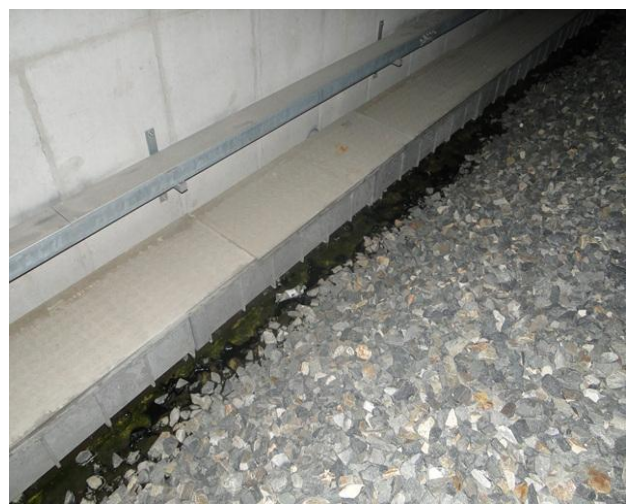
| 위치 | R4 | 보도부 | 도면번호 | HK-오송역라멘(T1)-7 | 위치 | R7 | 보도부 | 도면번호 | HK-오송역라멘(T1)-8 |

| 내용 | 균열(0.3mm이상) 0.3mm, 2m, 1EA | | | 연번 | HK-오송역라멘(T1)-7-1 | 내용 | 기타 | 0.8m, 15m, 1EA | 연번 |

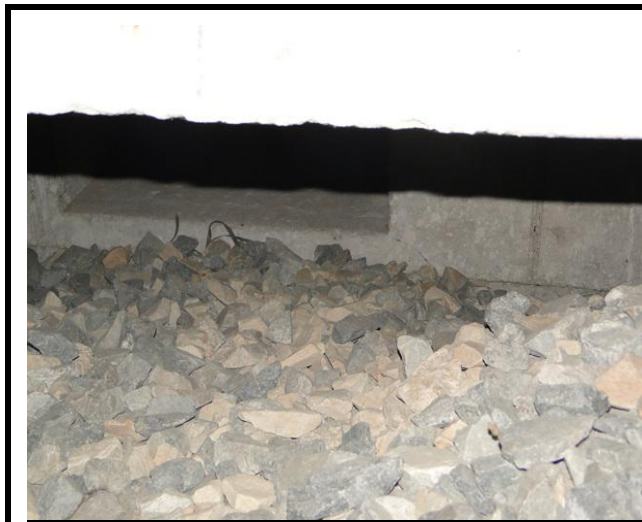
| 위치 | R7 | 승강장하부 | 도면번호 | HK-오송역라멘(T1)-8 |

| 내용 | 기타 | 5m, 15m, 1EA | 연번 | HK-오송역라멘(T1)-8-2 |

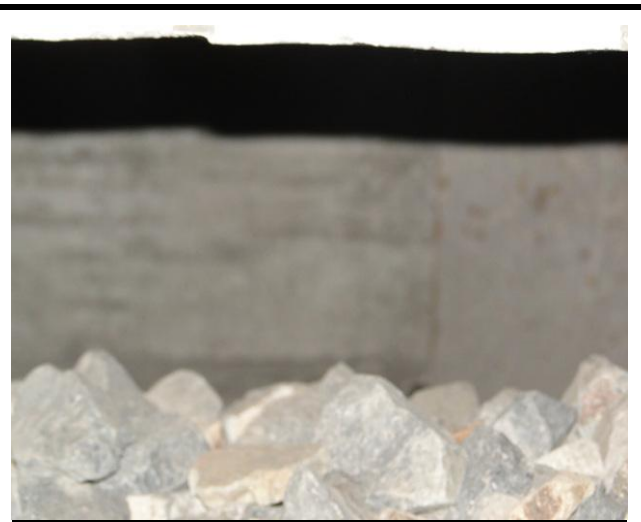
| 위치 | R7 | 승강장하부 | 도면번호 | HK-오송역라멘(T1)-9 |

| 내용 | 기타 | 5m, 5m, 1EA | 연번 | HK-오송역라멘(T1)-9-1 |

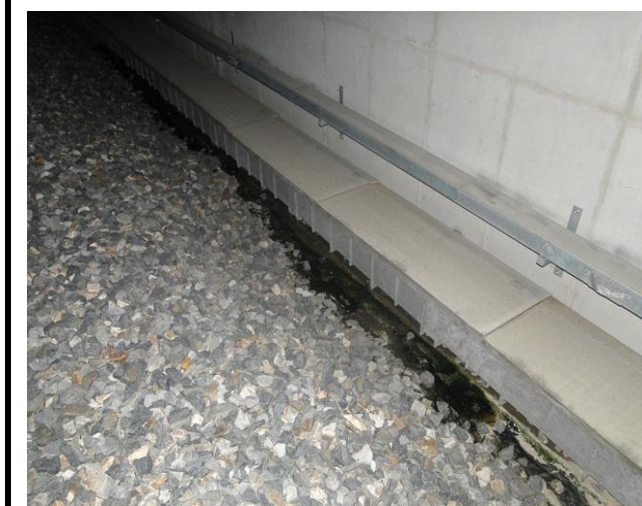
| 위치 | R8 | 보도부 | 도면번호 | HK-오송역라멘(T1)-10 |

| 내용 | 기타 | 0.8m, 10m, 1EA | 연번 | HK-오송역라멘(T1)-10-1 |

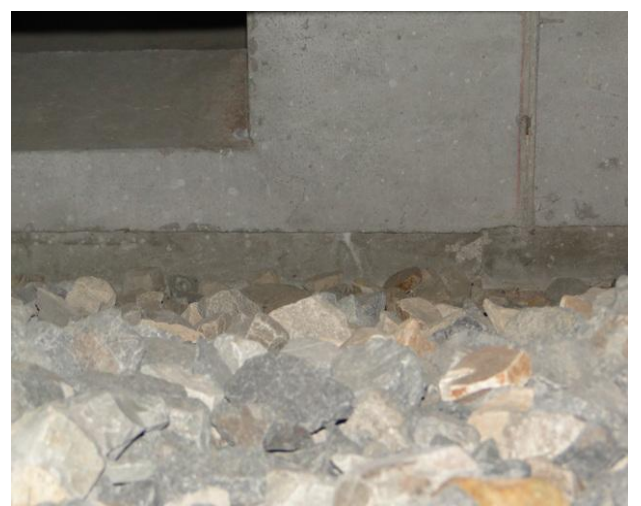
| 위치 | R8 | 승강장하부 | 도면번호 | HK-오송역라멘(T1)-10 |

| 내용 | 기타 | 5m, 15m, 1EA | 연번 | HK-오송역라멘(T1)-10-2 |

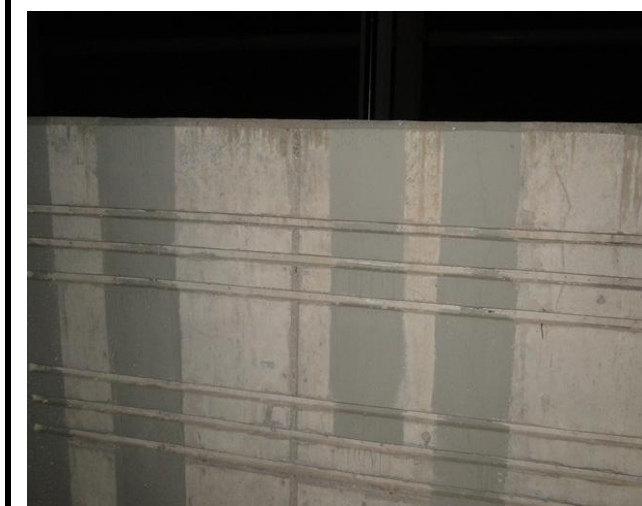
| 위치 | R8 | 보도부 | 도면번호 | HK-오송역라멘(T1)-10 |

| 내용 | 균열(0.3mm이상) | 0.3mm, 0.7m, 1EA | 연번 | HK-오송역라멘(T1)-10-3 |

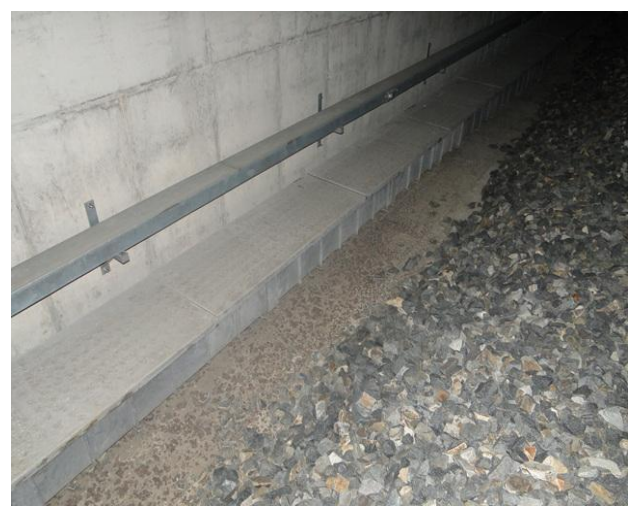
| 위치 | R9 | 보도부 | 도면번호 | HK-오송역라멘(T1)-12 |

| 내용 | 기타 | 0.8m, 35m, 1EA | 연번 | HK-오송역라멘(T1)-12-1 |

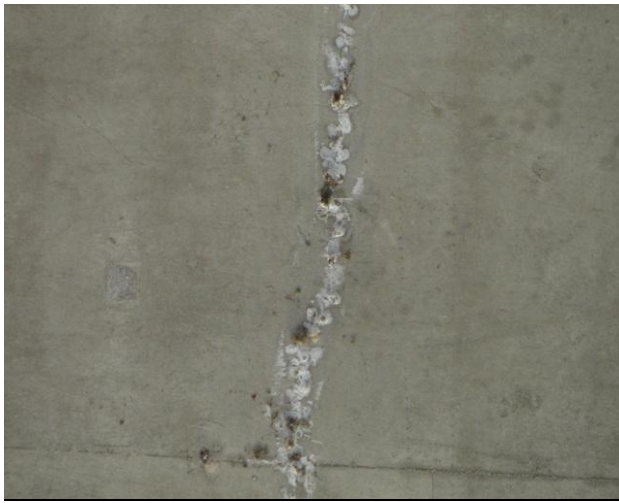
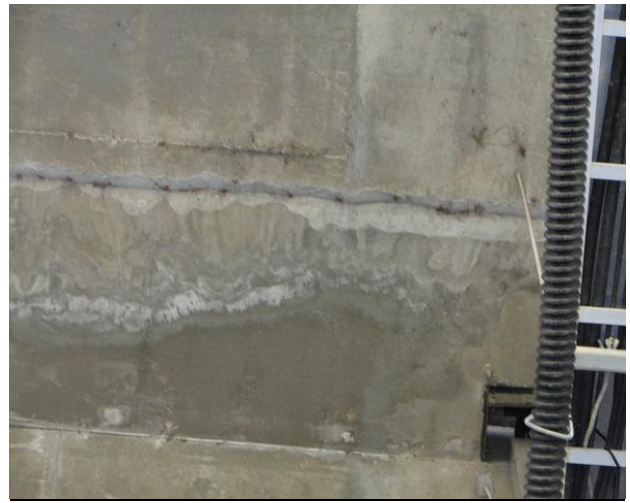
| 위치 | R2 | 슬래브하부 | 도면번호 | HK-오송역라멘(T1)-15 | 위치 | R2 | 슬래브하부 | 도면번호 | HK-오송역라멘(T1)-15 |

| 내용 | 균열부백태 | 0.2mm, 2m, 1EA | 연번 | HK-오송역라멘(T1)-15-1 | 내용 | 기타 | --, --, 1EA | 연번 | HK-오송역라멘(T1)-15-2 |

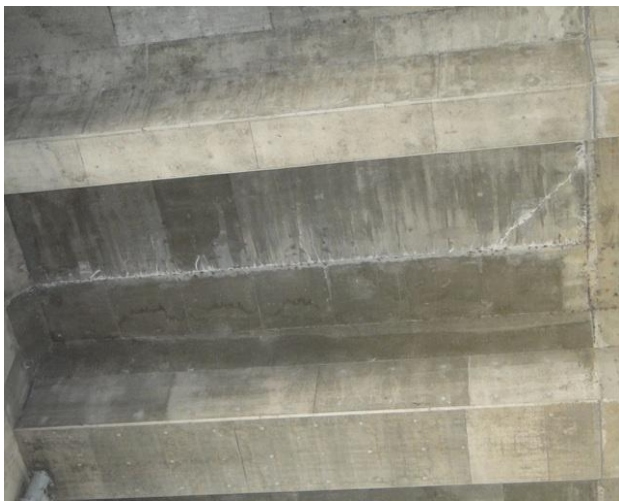
| 위치 | R3 | 슬래브하부 | 도면번호 | HK-오송역라멘(T1)-17 | 위치 | R3 | 슬래브하부 | 도면번호 | HK-오송역라멘(T1)-17 |

| 내용 | 백태 | 0.3m, 10m, 1EA | 연번 | HK-오송역라멘(T1)-17-1 | 내용 | 백태 | 0.3m, 9m, 1EA | 연번 | HK-오송역라멘(T1)-17-2 |

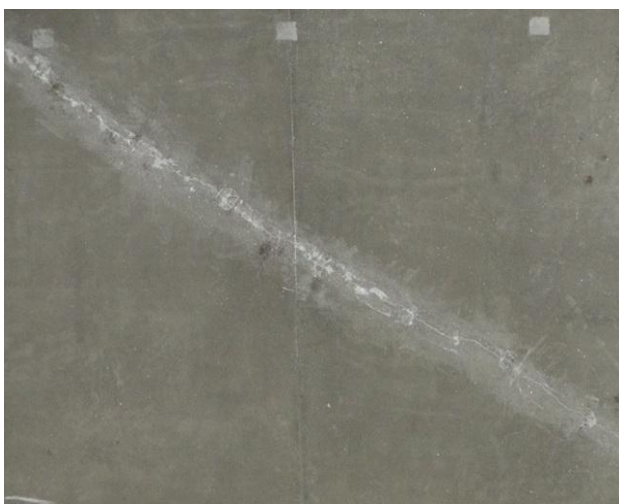
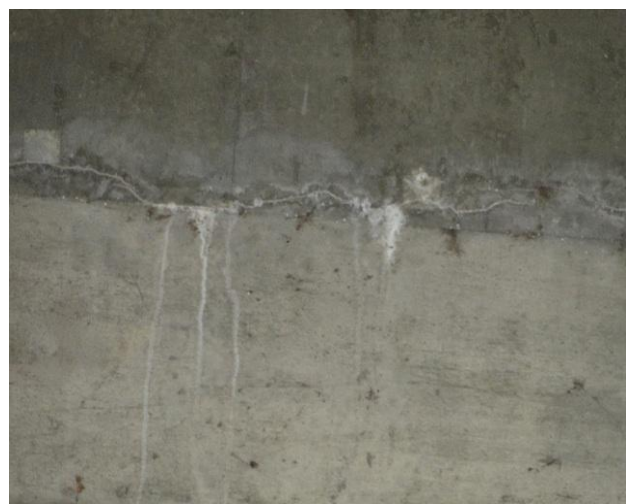
| 위치 | R3 | 슬래브하부 | 도면번호 | HK-오송역라멘(T1)-17 | 위치 | R3 | 슬래브하부 | 도면번호 | HK-오송역라멘(T1)-17 |

| 내용 | 균열부백태 | 0.2mm, 3m, 1EA | 연번 | HK-오송역라멘(T1)-17-3 | 내용 | 백태 | 0.2m, 2m, 1EA | 연번 | HK-오송역라멘(T1)-17-4 |

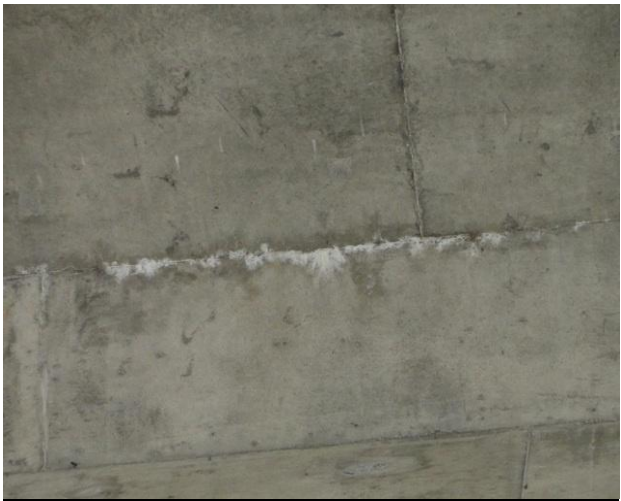
| 위치 | R3 | 슬래브하부 | 도면번호 | HK-오송역라멘(T1)-17 | 위치 | R3 | 슬래브하부 | 도면번호 | HK-오송역라멘(T1)-17 |

| 내용 | 백태 | 0.2m, 1.5m, 1EA | 연번 | HK-오송역라멘(T1)-17-5 | 내용 | 백태 | 0.2m, 1.5m, 1EA | 연번 | HK-오송역라멘(T1)-17-6 |

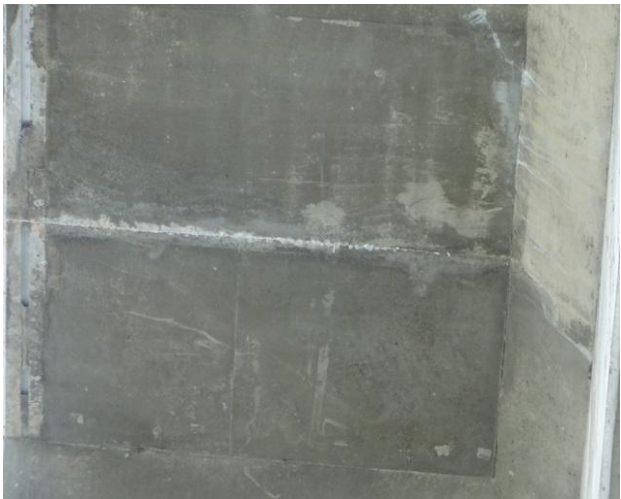
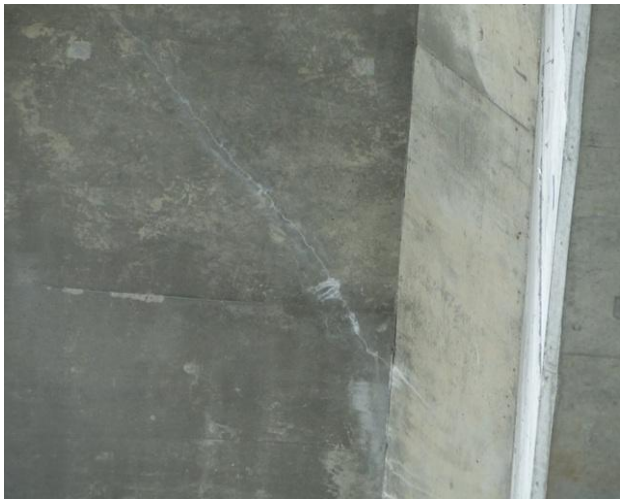
| 위치 | R3 | 슬래브하부 | 도면번호 | HK-오송역라멘(T1)-17 | 위치 | R3 | 슬래브하부 | 도면번호 | HK-오송역라멘(T1)-17 |

| 내용 | 백태 | 0.1m, 1.2m, 1EA | 연번 | HK-오송역라멘(T1)-17-7 | 내용 | 균열부백태 | 0.1mm, 1m, 1EA | 연번 | HK-오송역라멘(T1)-17-8 |

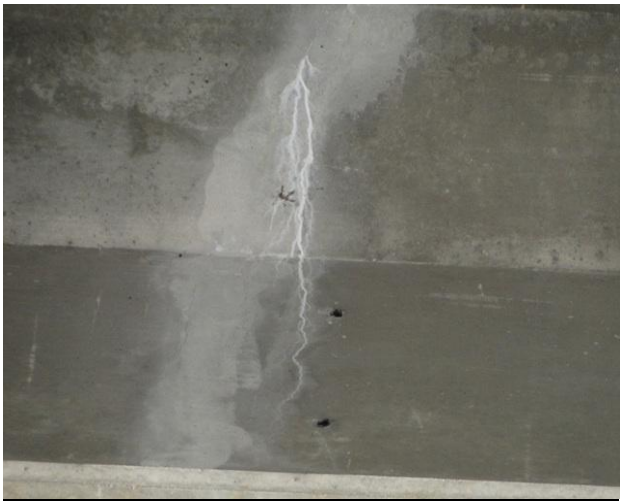
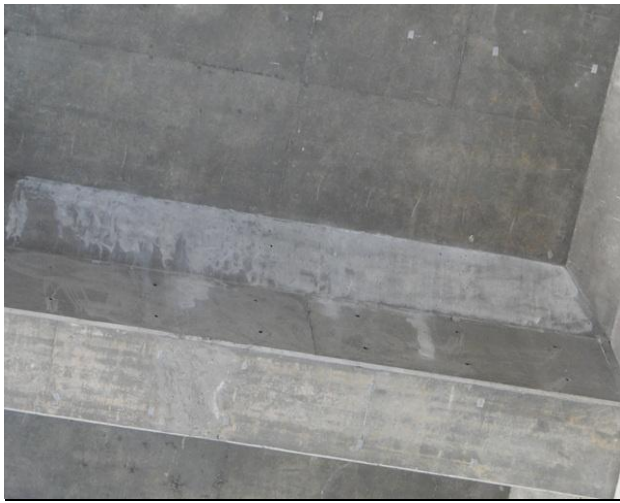
| 위치 | R7 | 슬래브하부 | 도면번호 | HK-오송역라멘(T1)-22 | 위치 | R7 | 슬래브하부 | 도면번호 | HK-오송역라멘(T1)-22 |

| 내용 | 백태 | 0.1m, 0.2m, 1EA | 연번 | HK-오송역라멘(T1)-22-1 | 내용 | 백태 | 0.5m, 2.5m, 1EA | 연번 | HK-오송역라멘(T1)-22-2 |

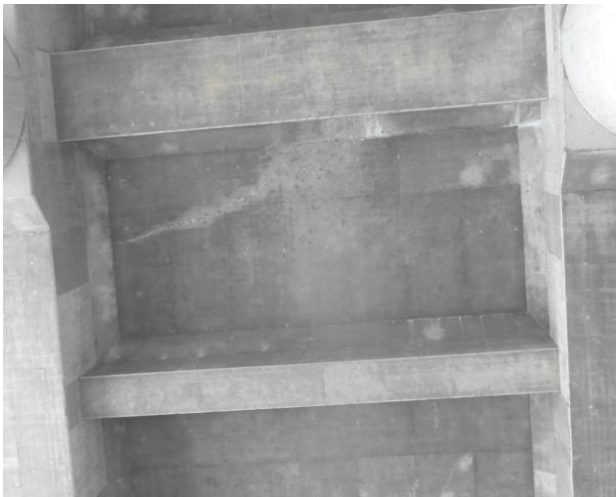
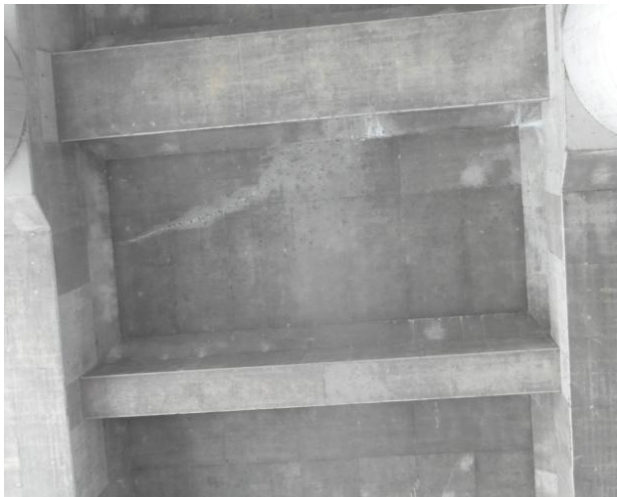
| 위치 | R7 | 슬래브하부 | 도면번호 | HK-오송역라멘(T1)-22 | 위치 | R7 | 슬래브하부 | 도면번호 | HK-오송역라멘(T1)-22 |

| 내용 | 백태 | 0.5m, 2m, 1EA | 연번 | HK-오송역라멘(T1)-22-3 | 내용 | 백태 | 0.5m, 2m, 1EA | 연번 | HK-오송역라멘(T1)-22-4 |

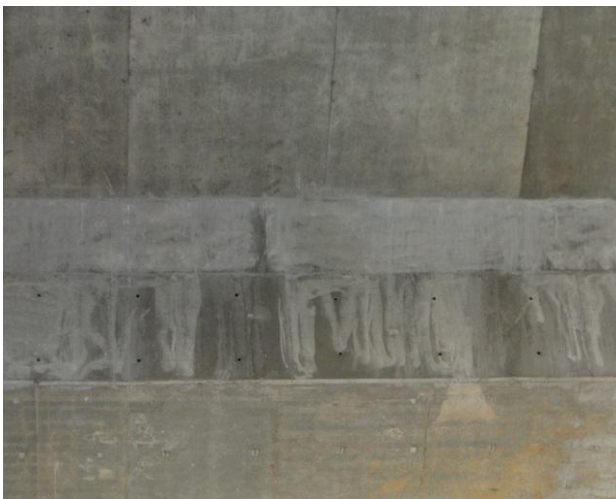
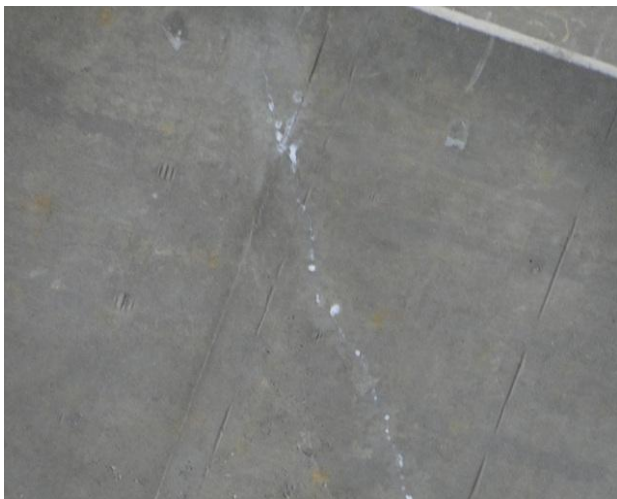
| 위치 | R7 | 슬래브하부 | 도면번호 | HK-오송역라멘(T1)-22 | 위치 | R7 | 슬래브하부 | 도면번호 | HK-오송역라멘(T1)-22 |

| 내용 | 백태 | 0.5m, 3m, 1EA | 연번 | HK-오송역라멘(T1)-22-5 | 내용 | 균열부백태 | 0.2mm, 2m, 1EA | 연번 | HK-오송역라멘(T1)-22-6 |

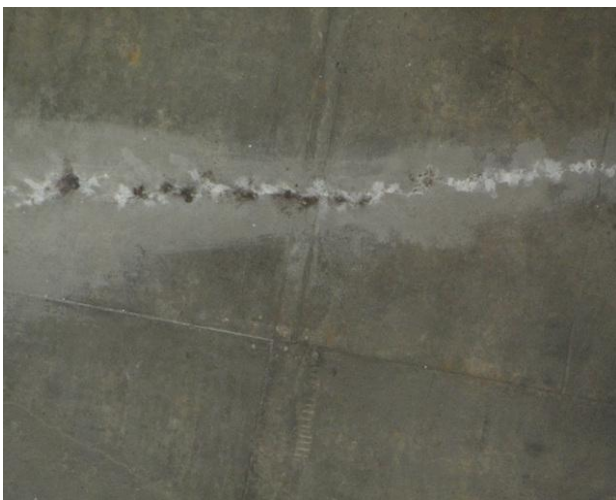
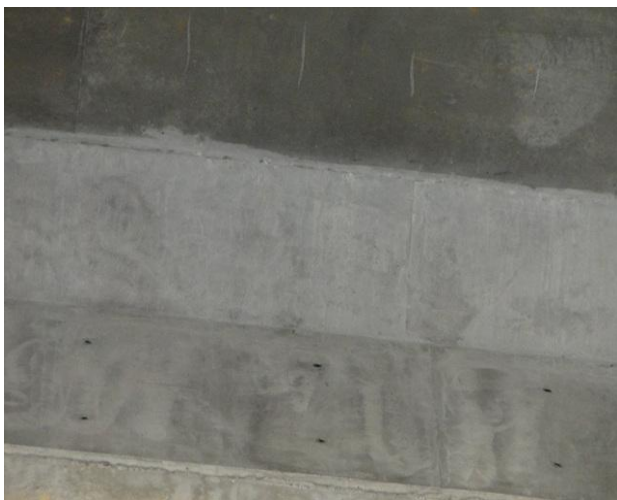
| 위치 | R7 | 슬래브하부 | 도면번호 | HK-오송역라멘(T1)-22 | 위치 | R7 | 슬래브하부 | 도면번호 | HK-오송역라멘(T1)-22 |

| 내용 | 균열부백태 | 0.2mm, 2m, 1EA | 연번 | HK-오송역라멘(T1)-22-7 | 내용 | 누수,백태 | 2m, 1m, 1EA | 연번 | HK-오송역라멘(T1)-22-8 |

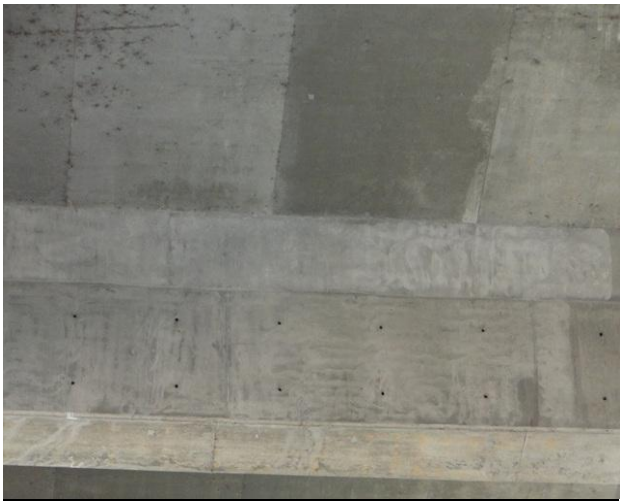
| 위치 | R7 | 슬래브하부 | 도면번호 | HK-오송역라멘(T1)-22 | 위치 | R7 | 슬래브하부 | 도면번호 | HK-오송역라멘(T1)-22 |

| 내용 | 누수, 백태 | 2m, 1m, 1EA | 연번 | HK-오송역라멘(T1)-22-9 | 내용 | 누수, 백태 | 2m, 1m, 1EA | 연번 | HK-오송역라멘(T1)-22-10 |

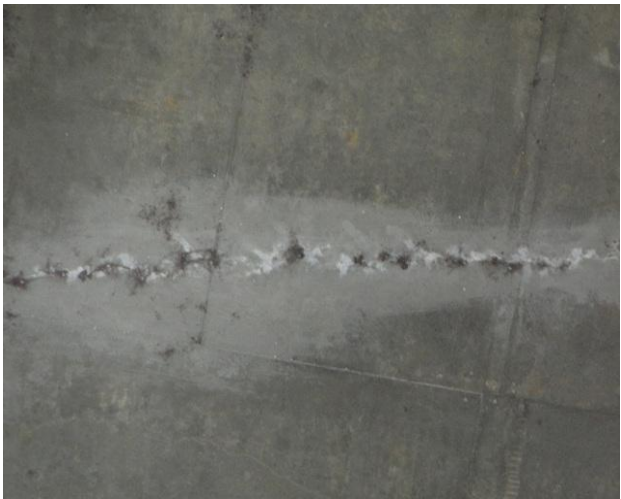
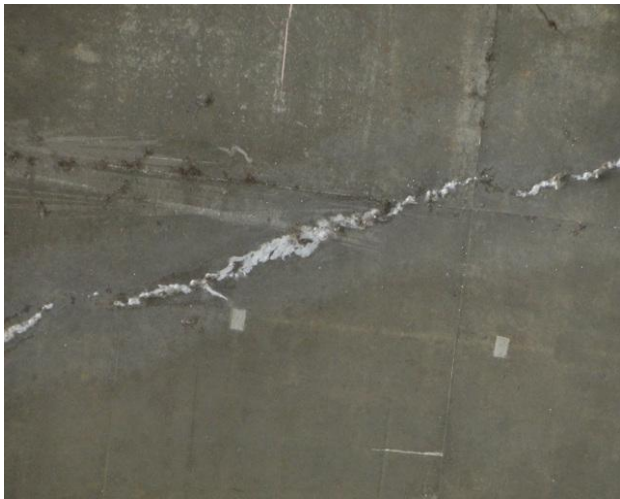
| 위치 | R7 | 슬래브하부 | 도면번호 | HK-오송역라멘(T1)-22 | 위치 | R8 | 슬래브하부 | 도면번호 | HK-오송역라멘(T1)-24 |

| 내용 | 균열부백태 | 0.2mm, 1.2m, 1EA | 연번 | HK-오송역라멘(T1)-22-11 | 내용 | 균열부백태 | 0.2mm, 2.5m, 1EA | 연번 | HK-오송역라멘(T1)-24-1 |

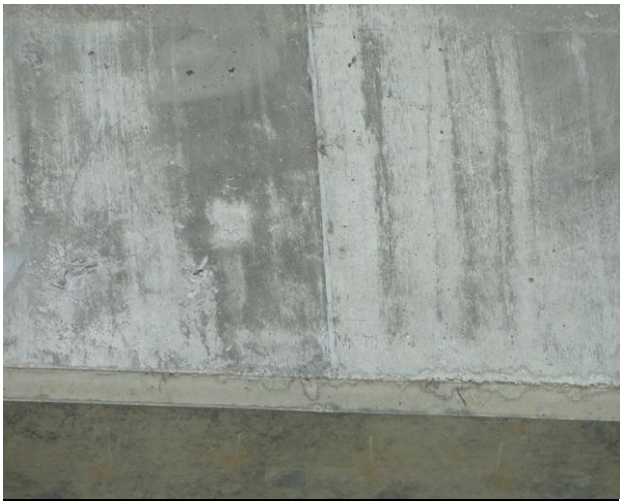
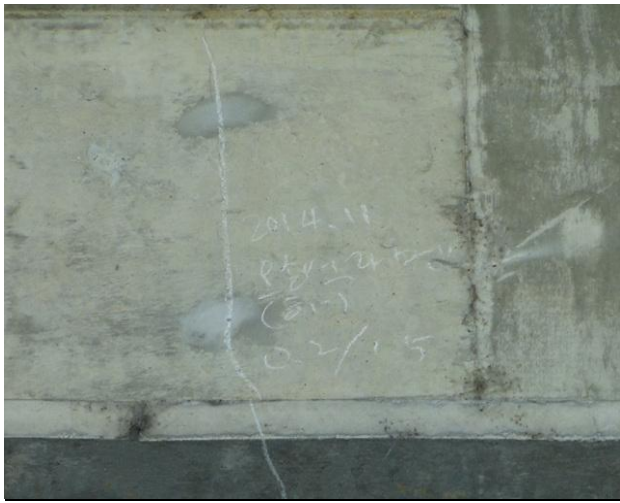
| 위치 | R1 | 거더 | 도면번호 | HK-오송역라멘(T1)-27 | 위치 | R1 | 거더 | 도면번호 | HK-오송역라멘(T1)-27 |

| 내용 | 균열(0.3mm미만) | 0.2mm, 1m, 1EA | 연번 | HK-오송역라멘(T1)-27-1 | 내용 | 균열(0.3mm미만) | 0.2mm, 1.5m, 1EA | 연번 | HK-오송역라멘(T1)-27-2 |

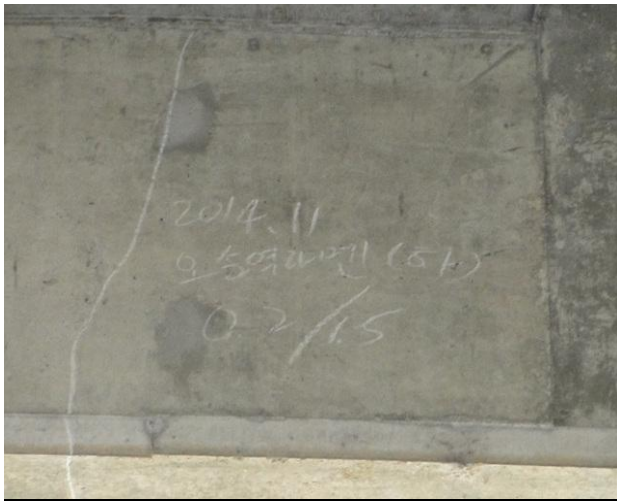
| 위치 | R1 | 거더 | 도면번호 | HK-오송역라멘(T1)-27 | 위치 | R1 | 거더 | 도면번호 | HK-오송역라멘(T1)-27 |

| 내용 | 균열(0.3mm미만) 0.2mm, 1.5m, 1EA | | | 연번 | HK-오송역라멘(T1)-27-3 | 내용 | 균열(0.3mm미만) 0.2mm, 1.5m, 1EA | | |

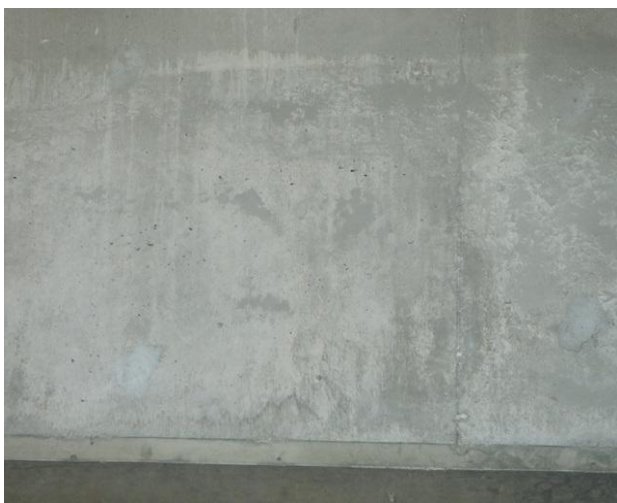
| 위치 | R2 | 거더 | 도면번호 | HK-오송역라멘(T1)-29 | 위치 | R2 | 거더 | 도면번호 | HK-오송역라멘(T1)-29 |

| 내용 | 균열(0.3mm미만) 0.2mm, 2m, 1EA | | | 연번 | HK-오송역라멘(T1)-29-1 | 내용 | 균열(0.3mm미만) 0.2mm, 0.5m, 1EA | | |

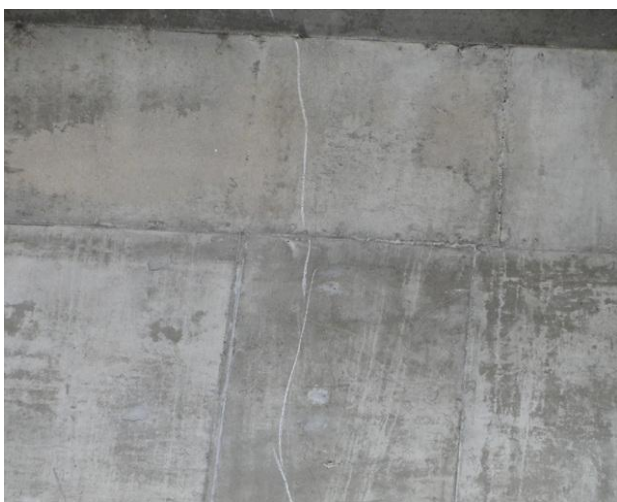
| 위치 | R3 | 거더 | 도면번호 | HK-오송역라멘(T1)-31 | 위치 | R3 | 거더 | 도면번호 | HK-오송역라멘(T1)-31 |

| 내용 | 균열(0.3mm미만) 0.2mm, 1.5m, 1EA | | | 연번 | HK-오송역라멘(T1)-31-1 | 내용 | 균열(0.3mm미만) 0.2mm, 2m, 1EA | | |

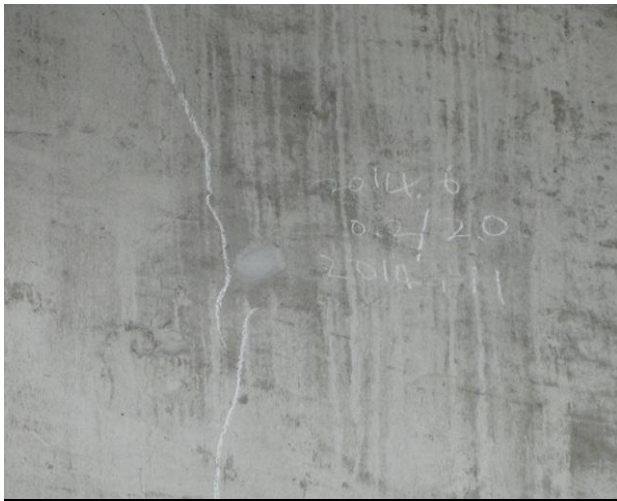
| 위치 | R3 | 거더 | 도면번호 | HK-오송역라멘(T1)-31 | 위치 | R2 | 가로보 | 도면번호 | HK-오송역라멘(T1)-41 |

| 내용 | 균열(0.3mm미만) 0.2mm, 2m, 1EA | | | 연번 | HK-오송역라멘(T1)-31-3 | 내용 | 균열(0.3mm미만) 0.2mm, 1.5m, 1EA | | |

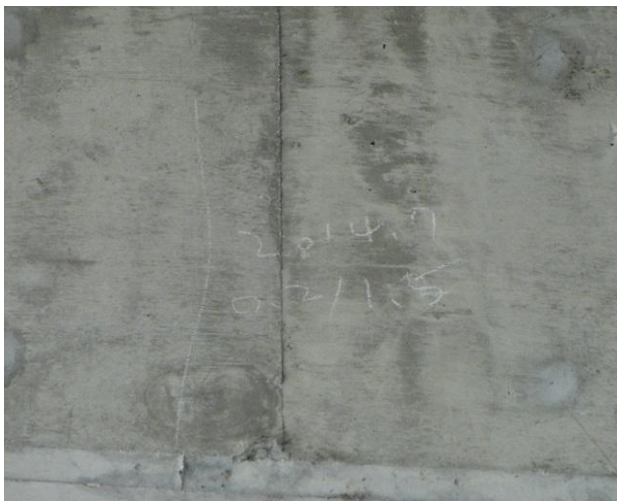
| 위치 | R2 | 가로보 | 도면번호 | HK-오송역라멘(T1)-41 | 위치 | R3 | 가로보 | 도면번호 | HK-오송역라멘(T1)-43 |

| 내용 | 균열(0.3mm미만) 0.2mm, 1.5m, 1EA | | | 연번 | HK-오송역라멘(T1)-41-2 | 내용 | 균열(0.3mm미만) 0.2mm, 1m, 2EA | | |

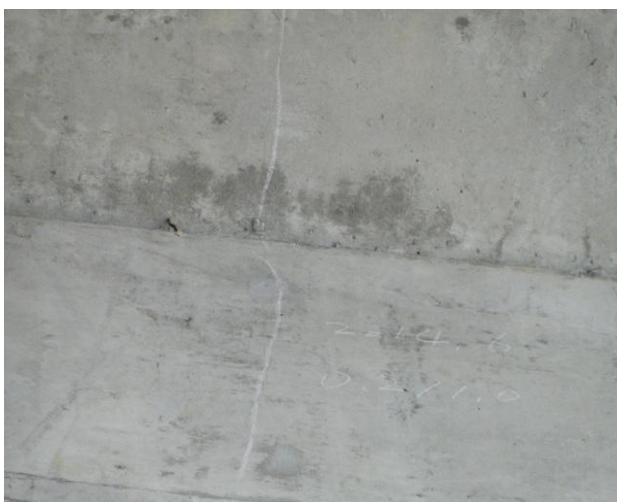
| 위치 | R3 | 가로보 | 도면번호 | HK-오송역라멘(T1)-43 | 위치 | R3 | 가로보 | 도면번호 | HK-오송역라멘(T1)-43 |

| 내용 | 균열(0.3mm미만) 0.2mm, 1m, 1EA | | | 연번 | HK-오송역라멘(T1)-43-2 | 내용 | 균열(0.3mm미만) 0.2mm, 1m, 5EA | | |

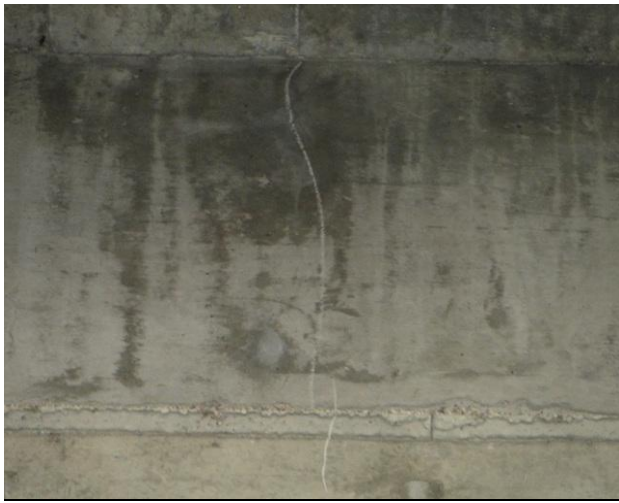
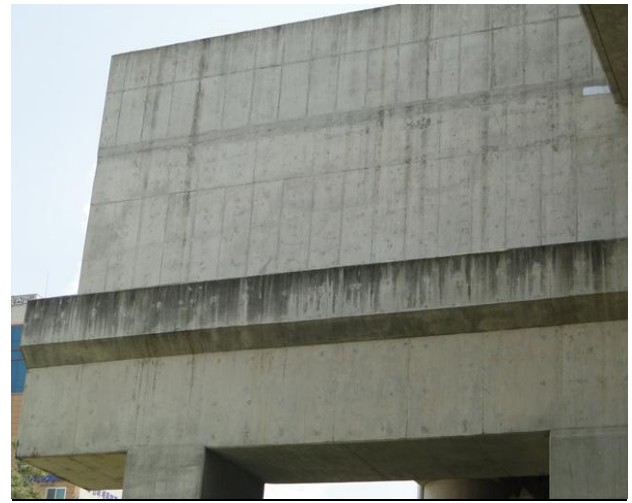
| 위치 | R3 | 가로보 | 도면번호 | HK-오송역라멘(T1)-43 | 위치 | C1 | 코핑 | 도면번호 | HK-오송역라멘(T1)-51 |

| 내용 | 균열(0.3mm미만) | 0.1mm, 1m, 1EA | 연번 | HK-오송역라멘(T1)-43-4 | 내용 | 기타 | 0.5m, 9m, 1EA | 연번 | HK-오송역라멘(T1)-51-1 |

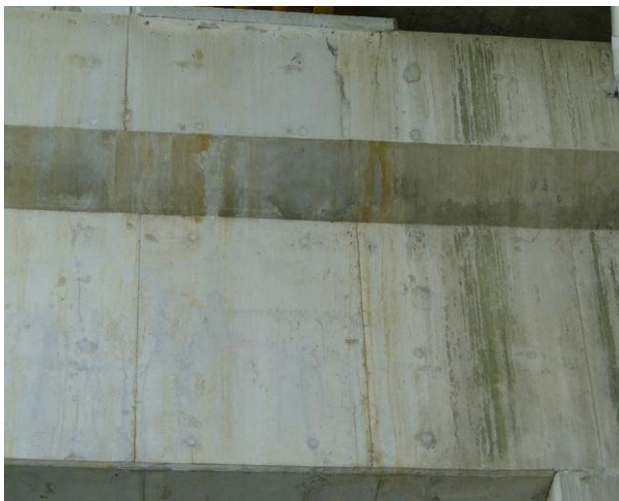
| 위치 | C1 | 코핑 | 도면번호 | HK-오송역라멘(T1)-51 | 위치 | C1 | 코핑 | 도면번호 | HK-오송역라멘(T1)-51 |

| 내용 | 기타 | 0.4m, 2m, 1EA | 연번 | HK-오송역라멘(T1)-51-2 | 내용 | 기타 | 0.4m, 9m, 1EA | 연번 | HK-오송역라멘(T1)-51-3 |

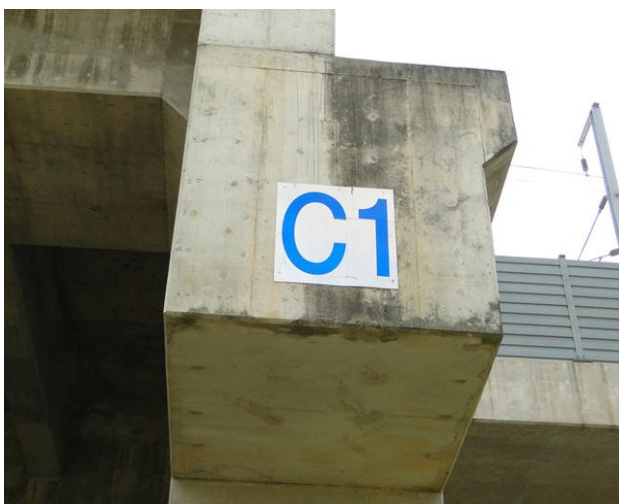
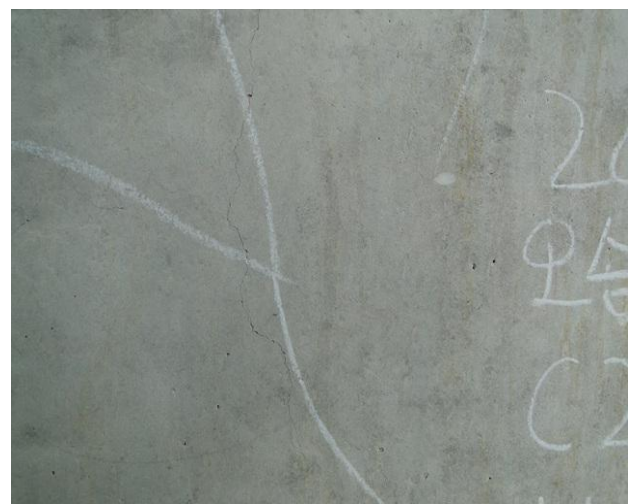
| 위치 | C1 | 코핑 | 도면번호 | HK-오송역라멘(T1)-51 | 위치 | C2 | 기둥 | 도면번호 | HK-오송역라멘(T1)-52 |

| 내용 | 기타 | 1.5m, 2m, 1EA | 연번 | HK-오송역라멘(T1)-51-4 | 내용 | 망상균열 | 0.5m, 0.6m, 1EA | 연번 | HK-오송역라멘(T1)-52-1 |

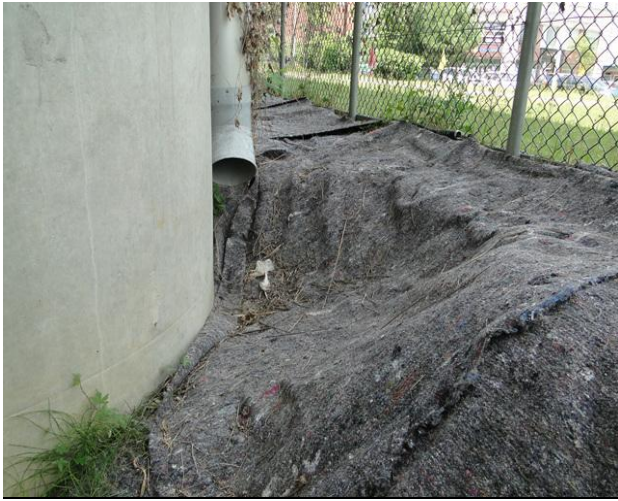
| 위치 | C2 | 기둥 | 도면번호 | HK-오송역라멘(T1)-52 | 위치 | C3 | 기둥 | 도면번호 | HK-오송역라멘(T1)-53 |

| 내용 | 기타 | --, --, 1EA | 연번 | HK-오송역라멘(T1)-52-2 | 내용 | 균열(0.3mm미만) 0.1mm, 2m, 1EA | 연번 | HK-오송역라멘(T1)-53-1 | |

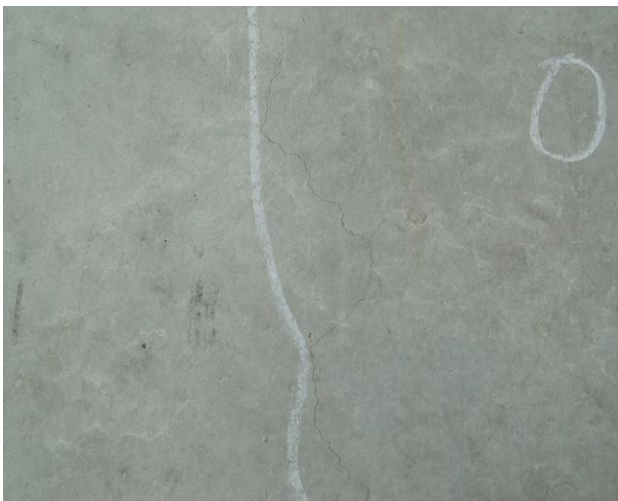
| 위치 | C3 | 기둥 | 도면번호 | HK-오송역라멘(T1)-53 | 위치 | C3 | 기둥 | 도면번호 | HK-오송역라멘(T1)-53 |

| 내용 | 균열(0.3mm미만) 0.1mm, 1.5m, 1EA | | | 연번 | HK-오송역라멘(T1)-53-2 | 내용 | 균열(0.3mm미만) 0.1mm, 0.8m, 1EA | | |

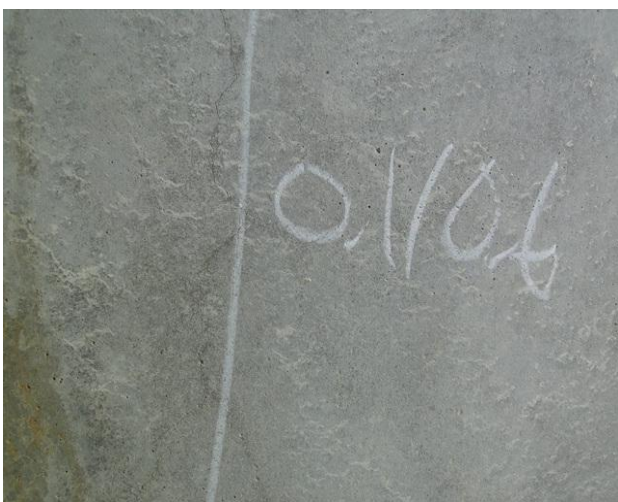
| 위치 | C3 | 기둥 | 도면번호 | HK-오송역라멘(T1)-53 | 위치 | C3 | 기둥 | 도면번호 | HK-오송역라멘(T1)-53 |

| 내용 | 균열(0.3mm미만) 0.1mm, 0.6m, 1EA | | | 연번 | HK-오송역라멘(T1)-53-4 | 내용 | 균열(0.3mm미만) 0.1mm, 1.2m, 1EA | | |

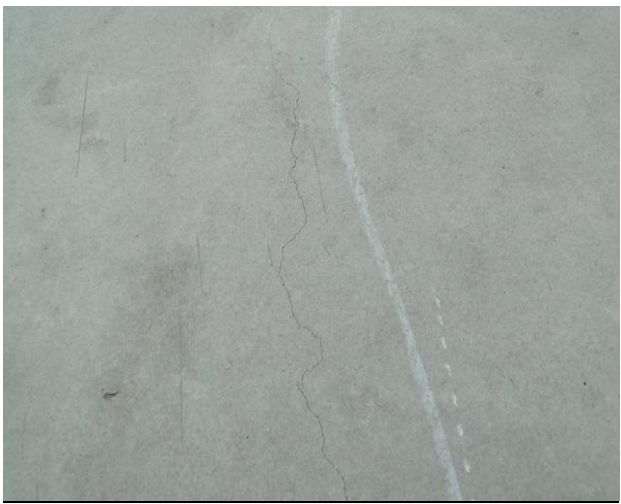
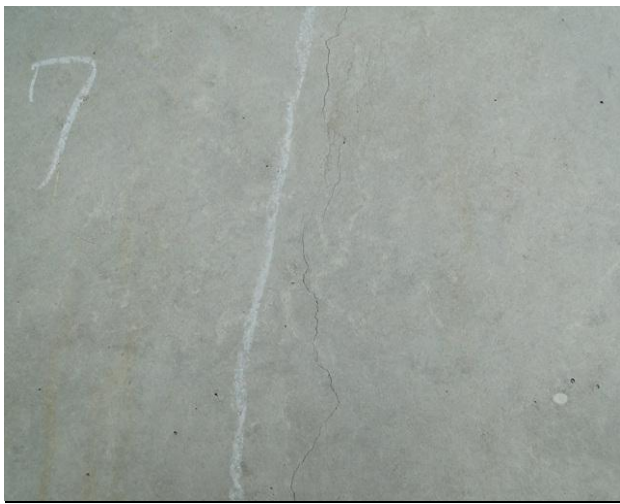
| 위치 | C4 | 기둥 | 도면번호 | HK-오송역라멘(T1)-54 | 위치 | C4 | 기둥 | 도면번호 | HK-오송역라멘(T1)-54 |

| 내용 | 균열(0.3mm미만) | 0.1mm, 0.7m, 2EA | 연번 | HK-오송역라멘(T1)-54-1 | 내용 | 균열(0.3mm미만) | 0.1mm, 1.5m, 1EA | 연번 | HK-오송역라멘(T1)-54-2 |

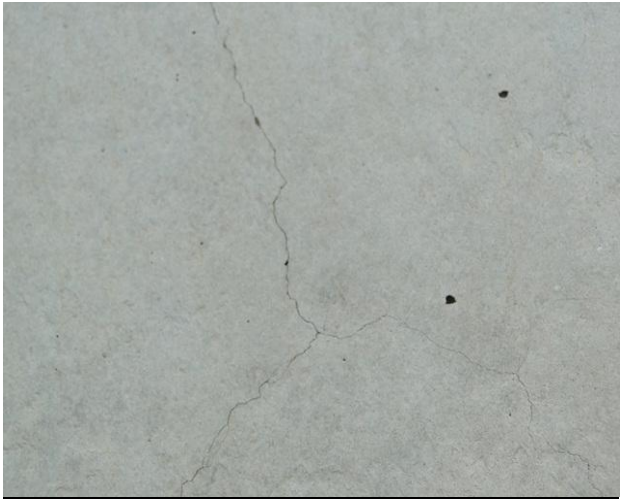
| 위치 | C4 | 기둥 | 도면번호 | HK-오송역라멘(T1)-54 | 위치 | C5 | 기둥 | 도면번호 | HK-오송역라멘(T1)-55 |

| 내용 | 망상균열 | 1m, 2m, 2EA | 연번 | HK-오송역라멘(T1)-54-3 | 내용 | 백태 | 2m, 3m, 1EA | 연번 | HK-오송역라멘(T1)-55-1 |

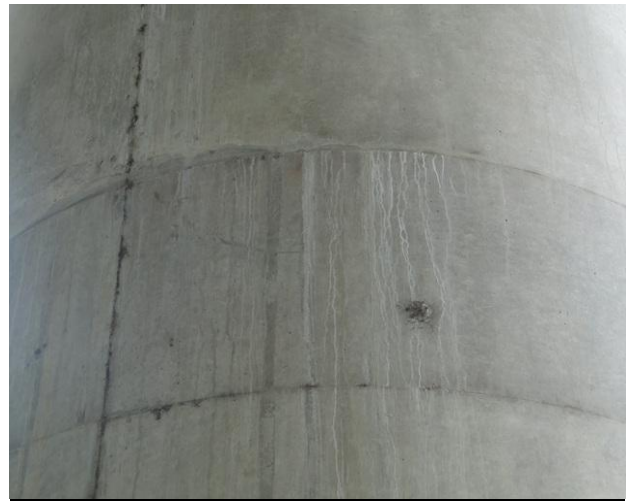
| 위치 | C5 | 기둥 | 도면번호 | HK-오송역라멘(T1)-55 | 위치 | C5 | 기둥 | 도면번호 | HK-오송역라멘(T1)-55 |

| 내용 | 백태 | 1m, 1m, 1EA | 연번 | HK-오송역라멘(T1)-55-2 | 내용 | 백태 | 1m, 1.5m, 1EA | 연번 | HK-오송역라멘(T1)-55-3 |

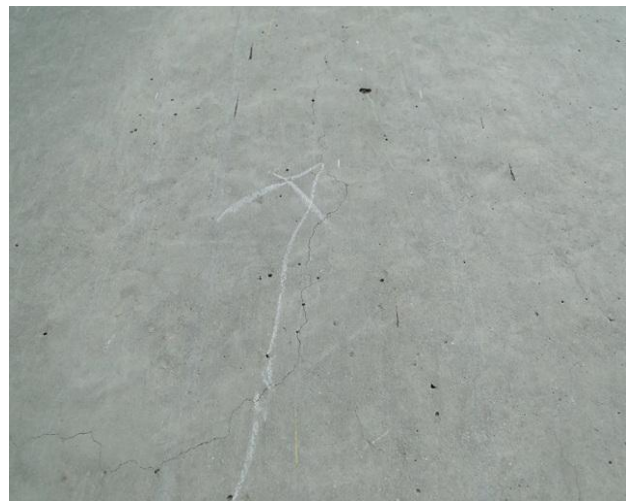
| 위치 | C7 | 기둥 | 도면번호 | HK-오송역라멘(T1)-57 | 위치 | C7 | 기둥 | 도면번호 | HK-오송역라멘(T1)-57 |

| 내용 | 콘크리트파손 | 0.1m, 0.4m, 1EA | 연번 | HK-오송역라멘(T1)-57-1 | 내용 | 균열(0.3mm미만) | 0.1mm, 1.8m, 1EA | 연번 | HK-오송역라멘(T1)-57-2 |

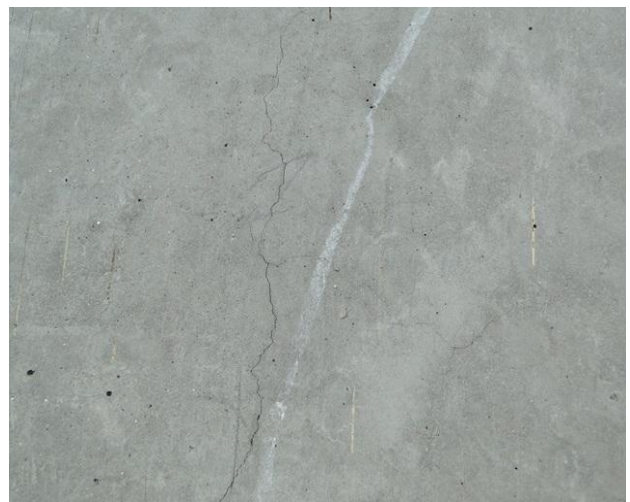
| 위치 | C7 | 기둥 | 도면번호 | HK-오송역라멘(T1)-57 | 위치 | C7 | 기둥 | 도면번호 | HK-오송역라멘(T1)-57 |

| 내용 | 균열(0.3mm미만) | 0.1mm, 2m, 2EA | 연번 | HK-오송역라멘(T1)-57-3 | 내용 | 균열(0.3mm미만) | 0.1mm, 0.5m, 2EA | 연번 | HK-오송역라멘(T1)-57-4 |

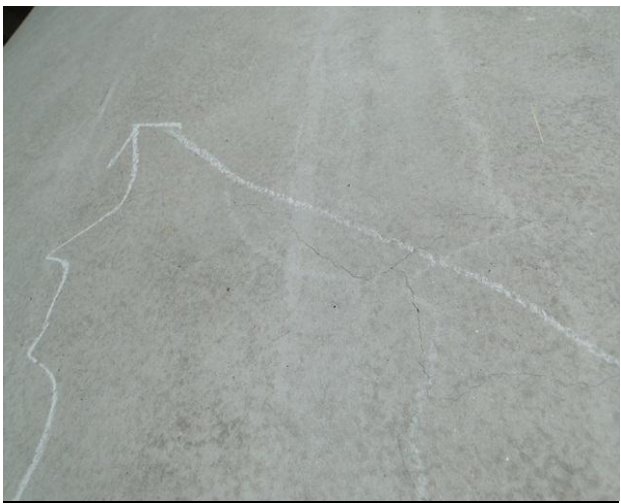
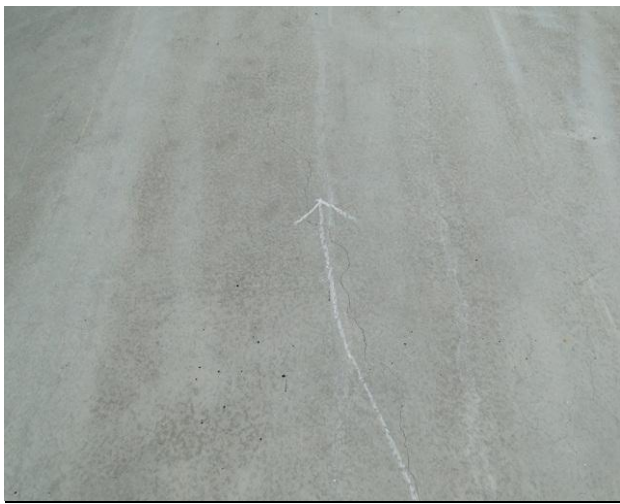
| 위치 | C8 | 기둥 | 도면번호 | HK-오송역라멘(T1)-58 | 위치 | C8 | 기둥 | 도면번호 | HK-오송역라멘(T1)-58 |

| 내용 | 균열(0.3mm미만) | 0.1mm, 2m, 1EA | 연번 | HK-오송역라멘(T1)-58-2 | 내용 | 균열(0.3mm미만) | 0.1mm, 2m, 1EA | 연번 | HK-오송역라멘(T1)-58-3 |

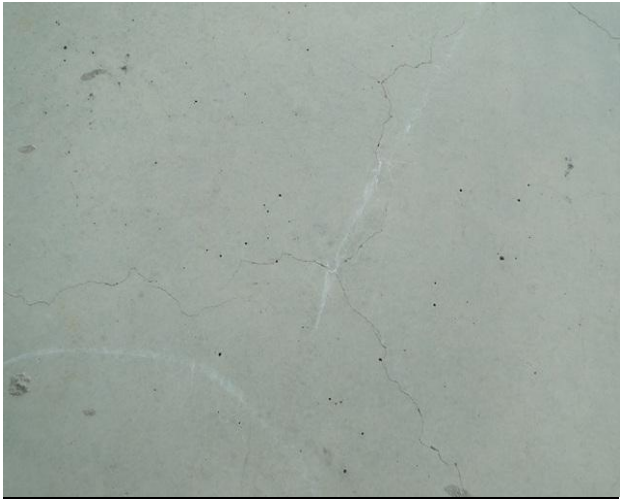
| 위치 | C26 | 기둥 | 도면번호 | HK-오송역라멘(T1)-64 | 위치 | C26 | 기둥 | 도면번호 | HK-오송역라멘(T1)-64 |

| 내용 | 망상균열 | 6m, 3m, 1EA | 연번 | HK-오송역라멘(T1)-64-1 | 내용 | 균열(0.3mm미만) | 0.2mm, 1.5m, 1EA | 연번 | HK-오송역라멘(T1)-64-2 |
