## 04. 오송역라멘(T1)

# 1.전경사진

## 2.현황사진

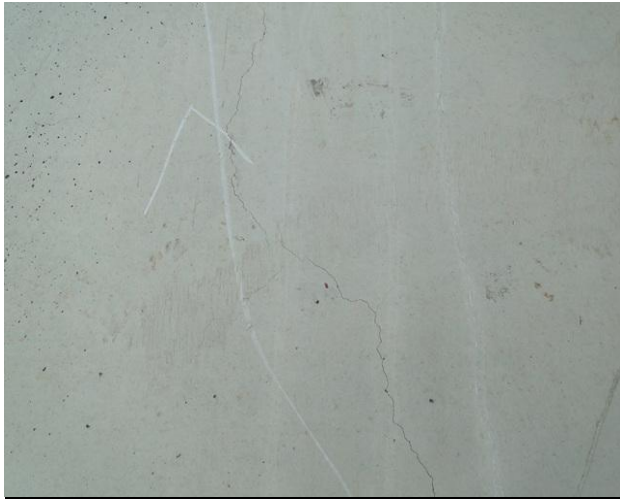
| 위치 | C8 | 기둥 | 도면번호 | HK-오송역라멘(T1)-58 | 위치 | C8 | 기둥 | 도면번호 | HK-오송역라멘(T1)-58 |

| 내용 | 균열(0.3mm미만) | 0.1mm, 2m, 1EA | 연번 | HK-오송역라멘(T1)-58-2 | 내용 | 균열(0.3mm미만) | 0.1mm, 2m, 1EA | 연번 | HK-오송역라멘(T1)-58-3 |

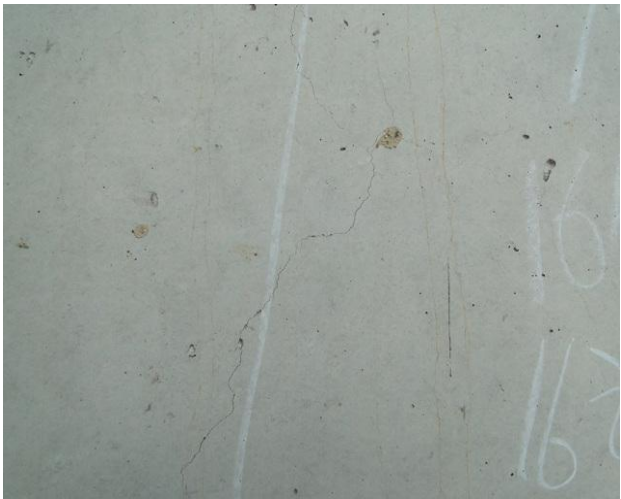
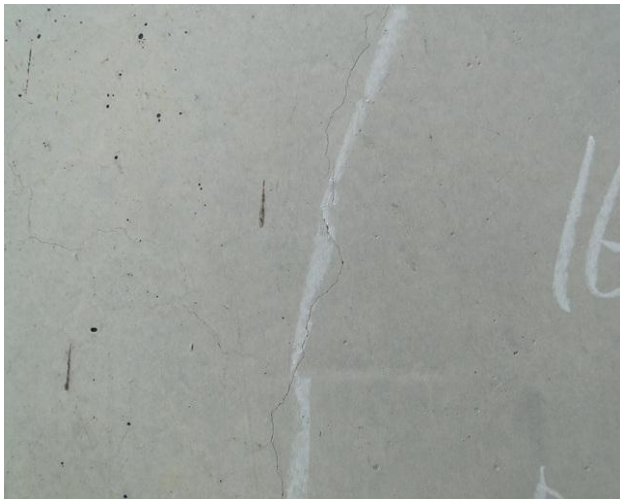
| 위치 | C26 | 기둥 | 도면번호 | HK-오송역라멘(T1)-64 | 위치 | C26 | 기둥 | 도면번호 | HK-오송역라멘(T1)-64 |

| 내용 | 망상균열 | 6m, 3m, 1EA | 연번 | HK-오송역라멘(T1)-64-1 | 내용 | 균열(0.3mm미만) | 0.2mm, 1.5m, 1EA | 연번 | HK-오송역라멘(T1)-64-2 |

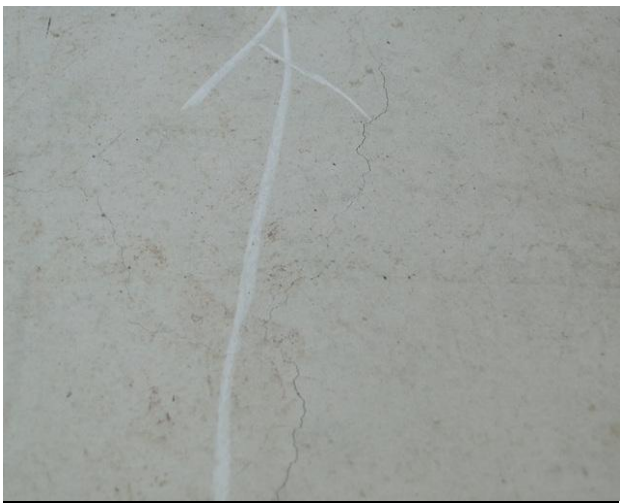
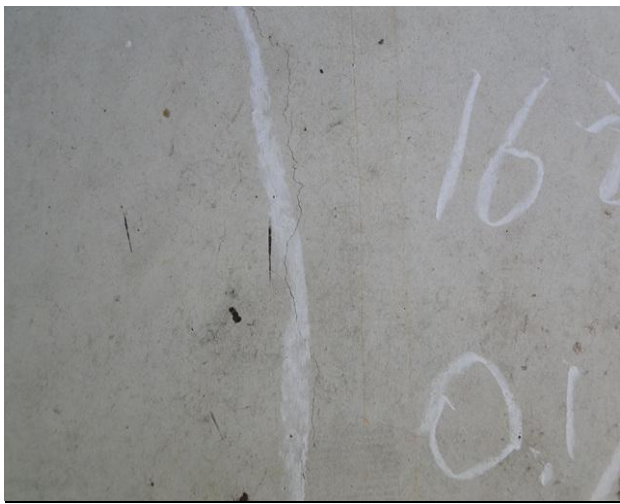
| 위치 | C26 | 기둥 | 도면번호 | HK-오송역라멘(T1)-64 | 위치 | C26 | 기둥 | 도면번호 | HK-오송역라멘(T1)-64 |

| 내용 | 균열(0.3mm미만) 0.1mm, 2m, 1EA | | 연번 | HK-오송역라멘(T1)-64-5 | 내용 | 균열(0.3mm미만) 0.1mm, 2m, 1EA | | 연번 | HK-오송역라멘(T1)-64-6 |

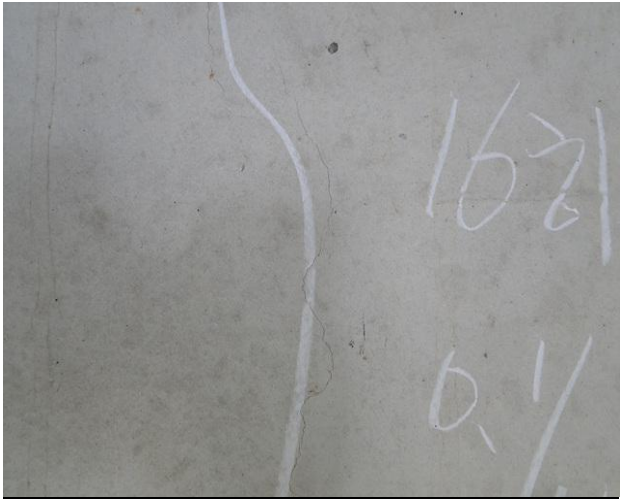
| 위치 | C26 | 기둥 | 도면번호 | HK-오송역라멘(T1)-64 | 위치 | C27 | 기둥 | 도면번호 | HK-오송역라멘(T1)-65 |

| 내용 | 균열(0.3mm미만) 0.1mm, 1m, 1EA | | 연번 | HK-오송역라멘(T1)-64-7 | 내용 | 균열(0.3mm이상) 0.3mm, 0.5m, 1EA | | 연번 | HK-오송역라멘(T1)-65-1 |

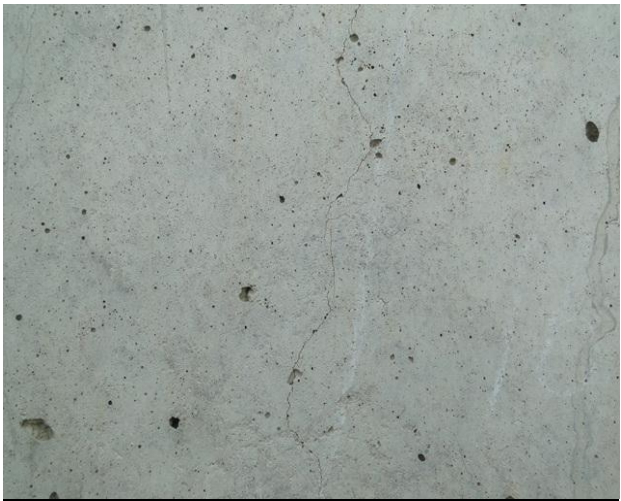
| 위치 | C28 | 기둥 | 도면번호 | HK-오송역라멘(T1)-66 | 위치 | C28 | 기둥 | 도면번호 | HK-오송역라멘(T1)-66 |

| 내용 | 균열(0.3mm미만) 0.1mm, 1.8m, 1EA | | 연번 | HK-오송역라멘(T1)-66-1 | 내용 | 균열(0.3mm미만) 0.2mm, 3m, 1EA | | 연번 | HK-오송역라멘(T1)-66-2 |

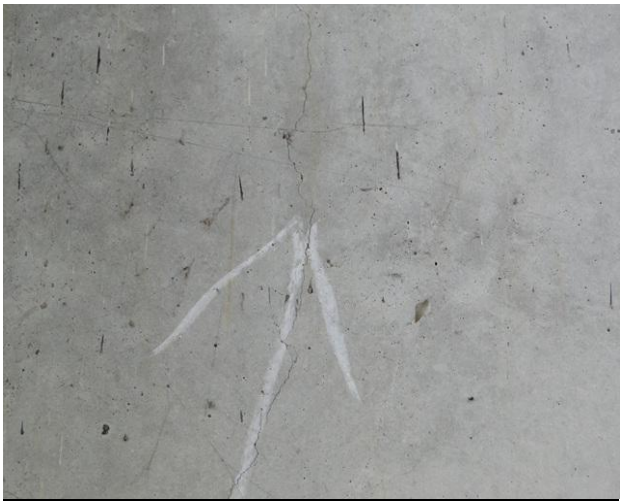
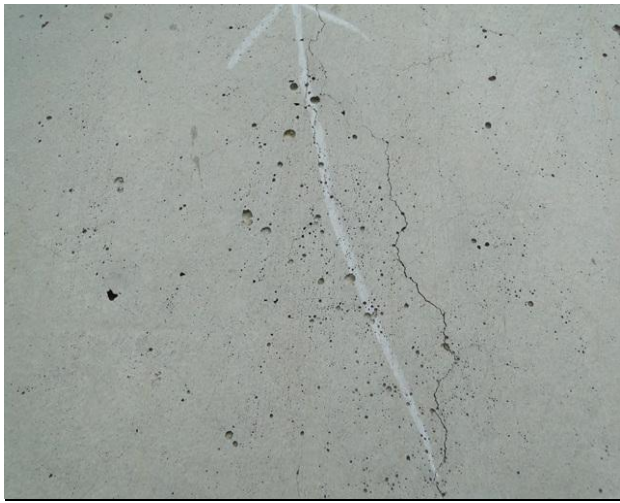
| 위치 | C29 | 기둥 | 도면번호 | HK-오송역라멘(T1)-67 | 위치 | C29 | 기둥 | 도면번호 | HK-오송역라멘(T1)-67 |

| 내용 | 균열(0.3mm미만) 0.2mm, 2m, 1EA | | 연번 | HK-오송역라멘(T1)-67-3 | 내용 | 균열(0.3mm미만) 0.2mm, 1.5m, 1EA | | 연번 | HK-오송역라멘(T1)-67-4 |

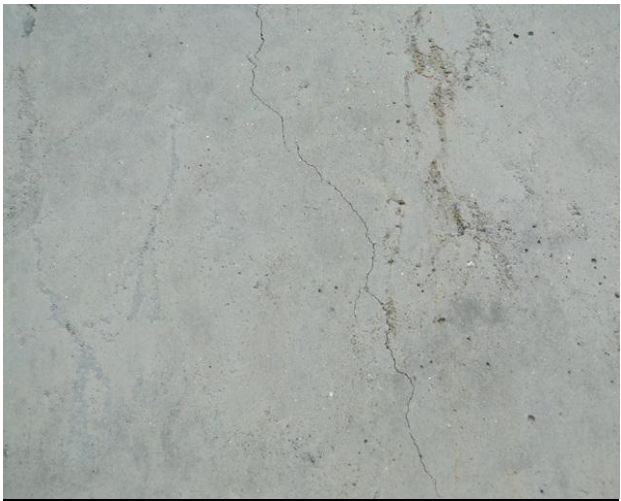
| 위치 | C30 | 기둥 | 도면번호 | HK-오송역라멘(T1)-68 | 위치 | C30 | 기둥 | 도면번호 | HK-오송역라멘(T1)-68 |

| 내용 | 균열(0.3mm미만) 0.2mm, 0.5m, 1EA | | 연번 | HK-오송역라멘(T1)-68-1 | 내용 | 균열(0.3mm미만) 0.1mm, 1m, 1EA | | 연번 | HK-오송역라멘(T1)-68-2 |

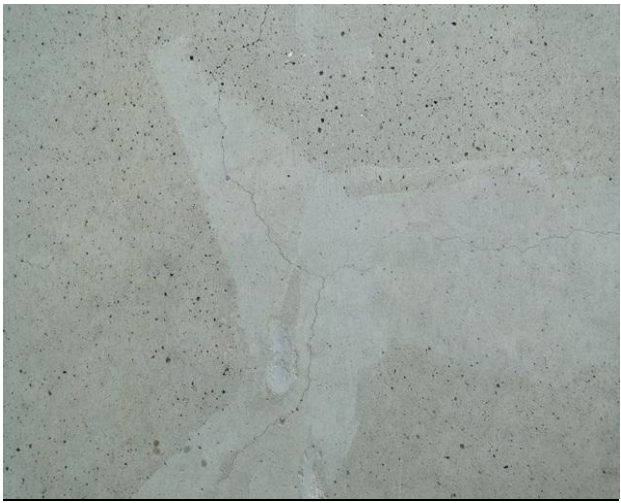
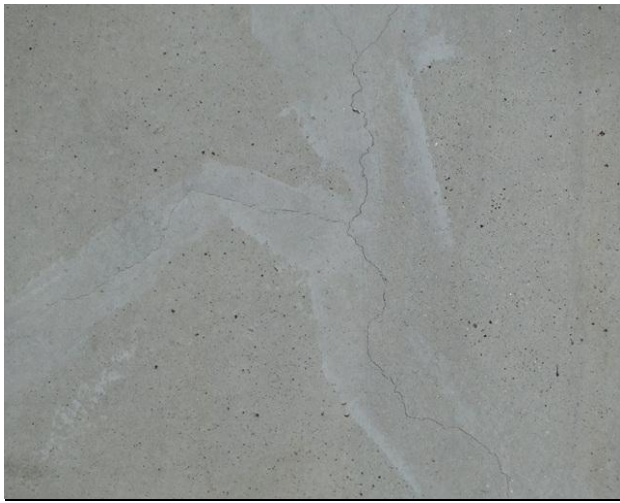
| 위치 | C31 | 기둥 | 도면번호 | HK-오송역라멘(T1)-69 | 위치 | C31 | 기둥 | 도면번호 | HK-오송역라멘(T1)-69 |

| 내용 | 망상균열 1m, 1m, 1EA | | 연번 | HK-오송역라멘(T1)-69-1 | 내용 | 망상균열 1m, 1m, 1EA | | 연번 | HK-오송역라멘(T1)-69-2 |

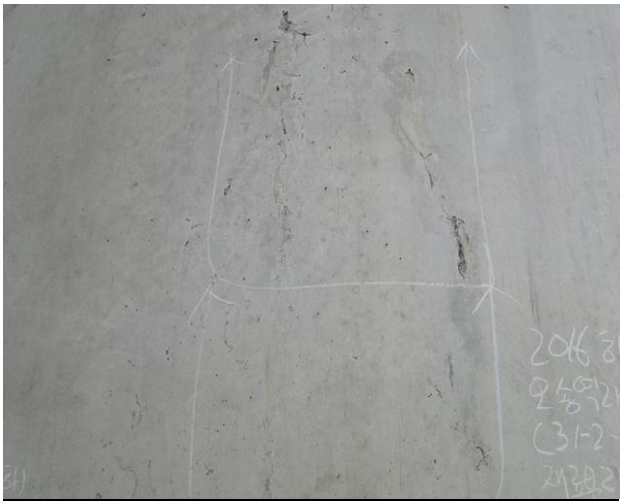
| 위치 | C31 | 기둥 | 도면번호 | HK-오송역라멘(T1)-69 | 위치 | C31 | 기둥 | 도면번호 | HK-오송역라멘(T1)-69 |

| 내용 | 재료분리 | 0.3m, 0.8m, 1EA | 연번 | HK-오송역라멘(T1)-69-3 | 내용 | 균열(0.3mm미만) | 0.1mm, 4m, 1EA | 연번 | HK-오송역라멘(T1)-69-4 |

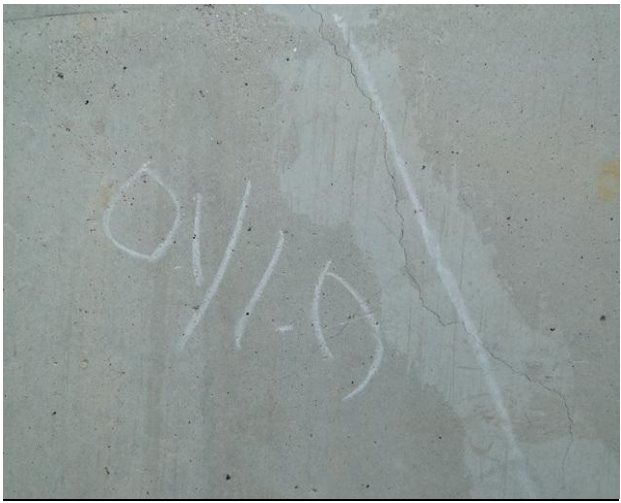
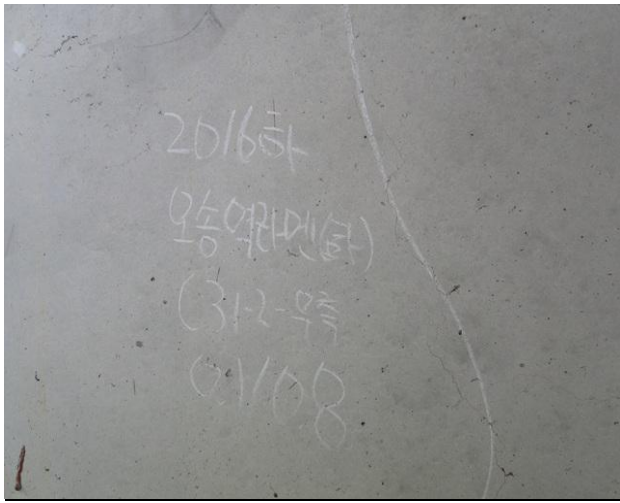
| 위치 | C31 | 기둥 | 도면번호 | HK-오송역라멘(T1)-69 | 위치 | C31 | 기둥 | 도면번호 | HK-오송역라멘(T1)-69 |

| 내용 | 균열(0.3mm미만) | 0.1mm, 1m, 1EA | 연번 | HK-오송역라멘(T1)-69-7 | 내용 | 균열(0.3mm미만) | 0.1mm, 0.8m, 1EA | 연번 | HK-오송역라멘(T1)-69-8 |

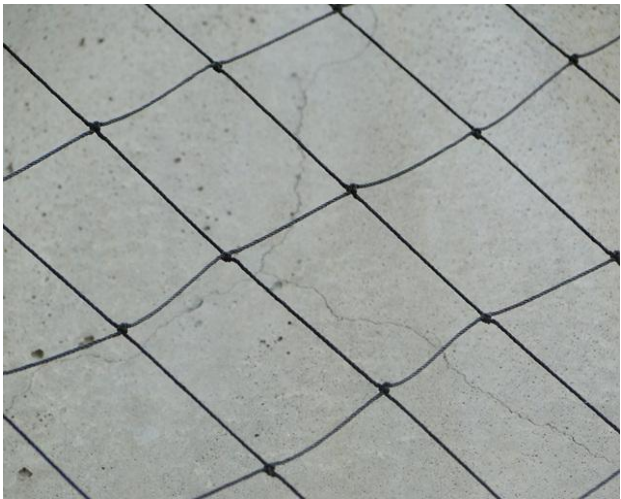
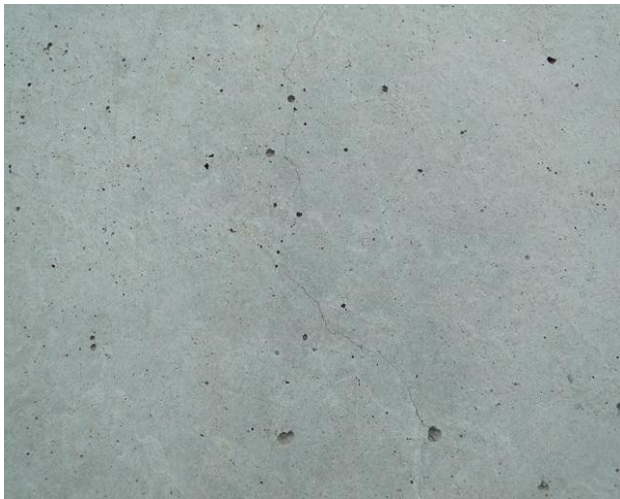
| 위치 | C31 | 기둥 | 도면번호 | HK-오송역라멘(T1)-69 | 위치 | C32 | 기둥 | 도면번호 | HK-오송역라멘(T1)-70 |

| 내용 | 균열(0.3mm미만) 0.1mm, 1.5m, 1EA | | 연번 | HK-오송역라멘(T1)-69-9 | 내용 | 균열(0.3mm미만) 0.1mm, 2m, 2EA | | 연번 | HK-오송역라멘(T1)-70-1 |

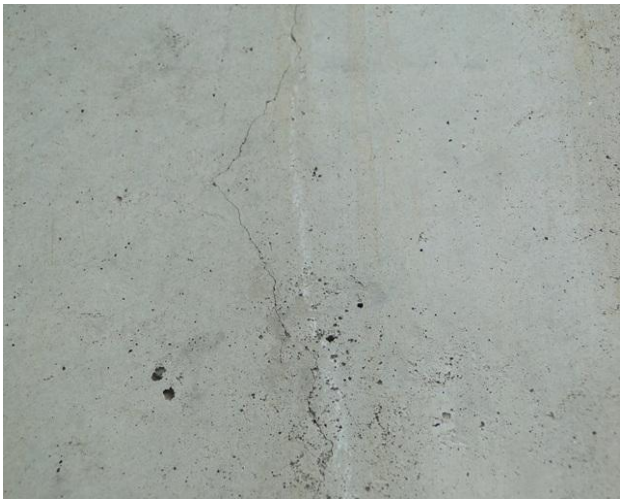
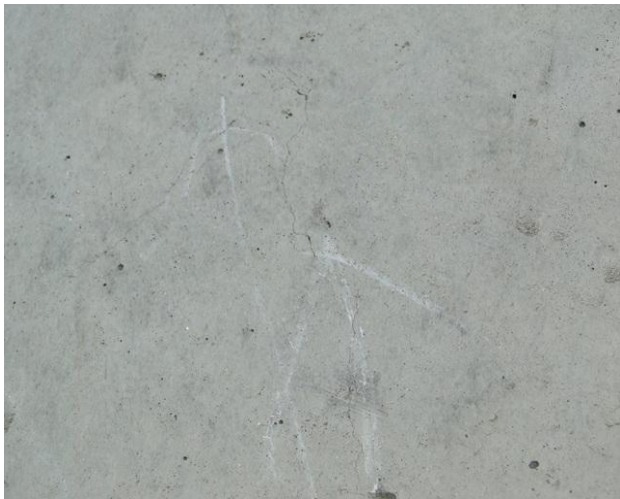
| 위치 | C32 | 기둥 | 도면번호 | HK-오송역라멘(T1)-70 | 위치 | C32 | 기둥 | 도면번호 | HK-오송역라멘(T1)-70 |

| 내용 | 균열(0.3mm미만) 0.1mm, 2m, 1EA | | 연번 | HK-오송역라멘(T1)-70-2 | 내용 | 균열(0.3mm미만) 0.1mm, 1m, 1EA | | 연번 | HK-오송역라멘(T1)-70-3 |

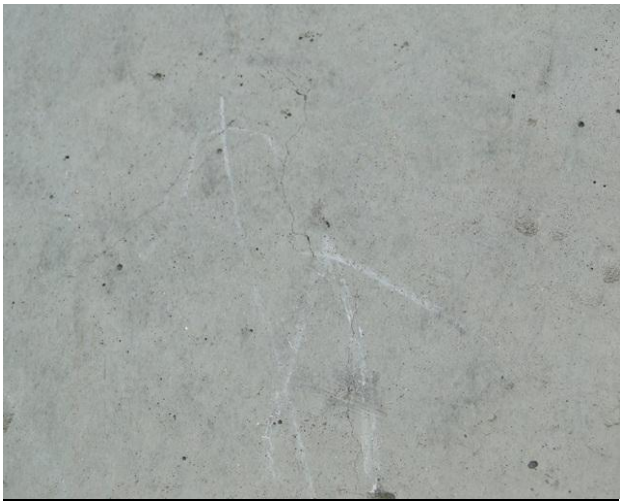
| 위치 | C33 | 기둥 | 도면번호 | HK-오송역라멘(T1)-71 | 위치 | C33 | 기둥 | 도면번호 | HK-오송역라멘(T1)-71 |

| 내용 | 균열(0.3mm미만) 0.1mm, 2m, 1EA | | 연번 | HK-오송역라멘(T1)-71-2 | 내용 | 균열(0.3mm미만) 0.1mm, 1.5m, 1EA | | 연번 | HK-오송역라멘(T1)-71-3 |

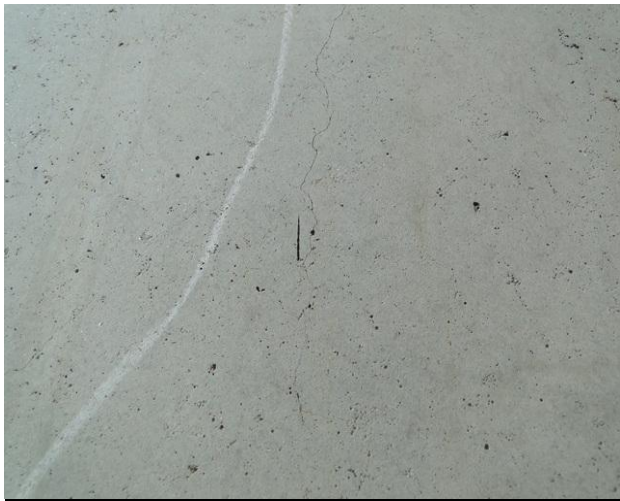
| 위치 | C32 | 기둥 | 도면번호 | HK-오송역라멘(T1)-70 | 위치 | C33 | 기둥 | 도면번호 | HK-오송역라멘(T1)-71 |

| 내용 | 균열(0.3mm미만) 0.1mm, 0.6m, 2EA | | 연번 | HK-오송역라멘(T1)-70-4 | 내용 | 균열(0.3mm미만) 0.1mm, 1.5m, 1EA | | 연번 | HK-오송역라멘(T1)-71-1 |

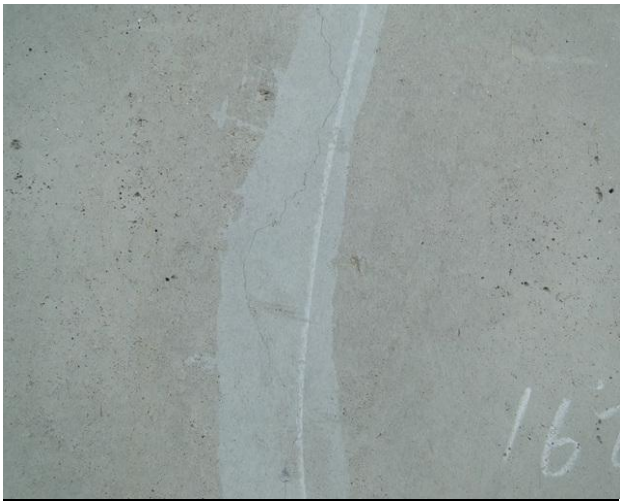
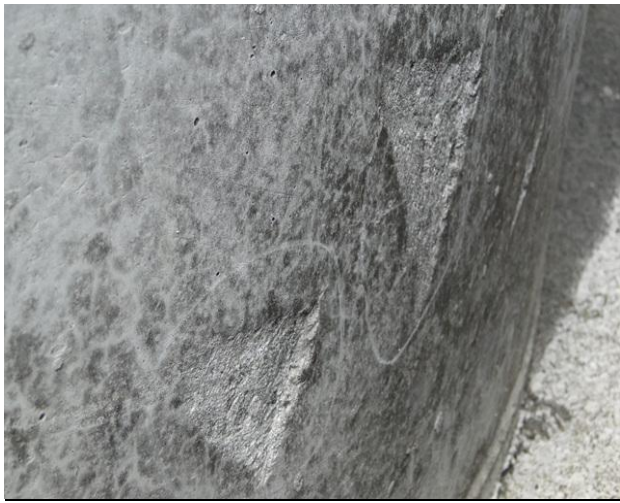
| 위치 | C33 | 기둥 | 도면번호 | HK-오송역라멘(T1)-71 | 위치 | C34 | 기둥 | 도면번호 | HK-오송역라멘(T1)-72 |

| 내용 | 균열(0.3mm미만) 0.1mm, 1m, 4EA | | 연번 | HK-오송역라멘(T1)-71-6 | 내용 | 콘크리트파손 0.2m, 0.4m, 1EA | | 연번 | HK-오송역라멘(T1)-72-1 |

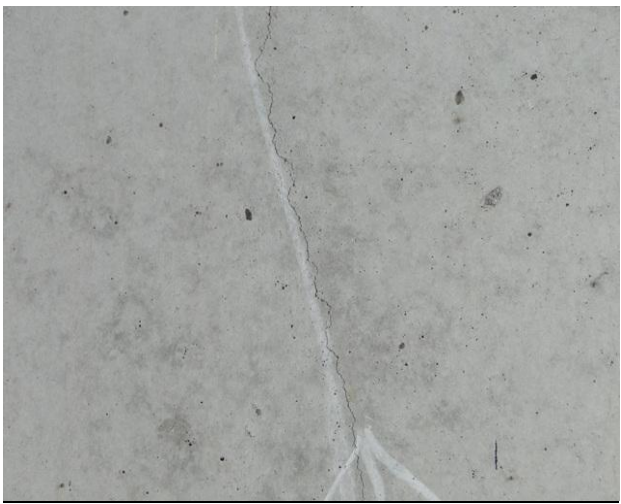
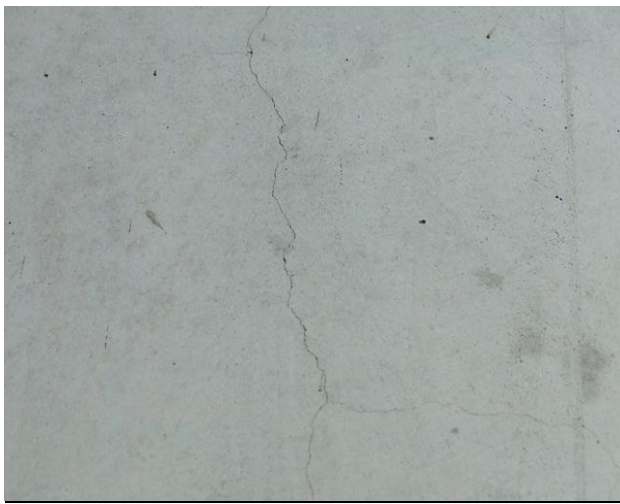
| 위치 | C35 | 기둥 | 도면번호 | HK-오송역라멘(T1)-73 | 위치 | C35 | 기둥 | 도면번호 | HK-오송역라멘(T1)-73 |

| 내용 | 균열(0.3mm미만) 0.2mm, 1m, 1EA | | 연번 | HK-오송역라멘(T1)-73-1 | 내용 | 균열(0.3mm미만) 0.2mm, 0.5m, 1EA | | 연번 | HK-오송역라멘(T1)-73-2 |

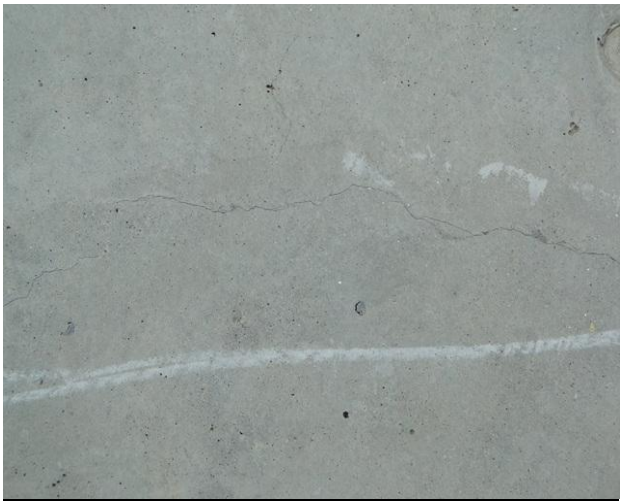
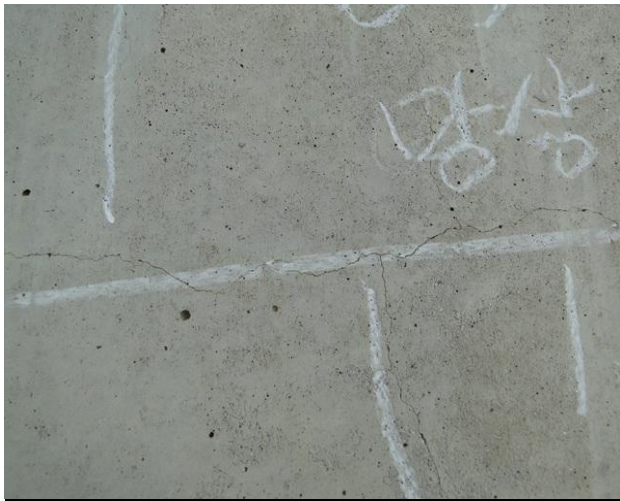
| 위치 | C35 | 기둥 | 도면번호 | HK-오송역라멘(T1)-73 | 위치 | C35 | 기둥 | 도면번호 | HK-오송역라멘(T1)-73 |

| 내용 | 균열(0.3mm미만) 0.2mm, 0.6m, 1EA | | 연번 | HK-오송역라멘(T1)-73-3 | 내용 | 균열(0.3mm미만) 0.2mm, 1.5m, 2EA | | 연번 | HK-오송역라멘(T1)-73-4 |

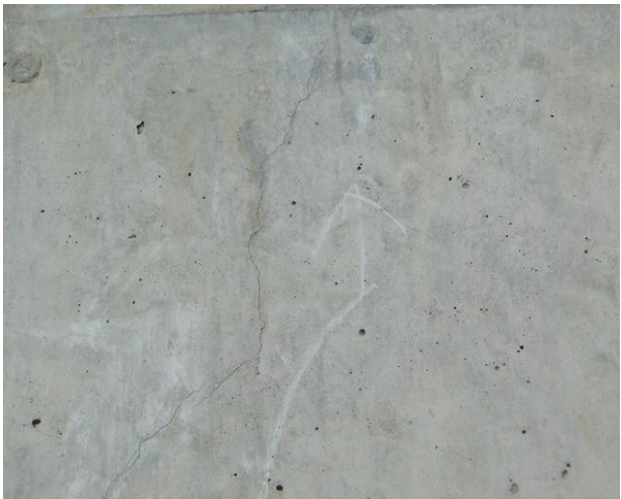
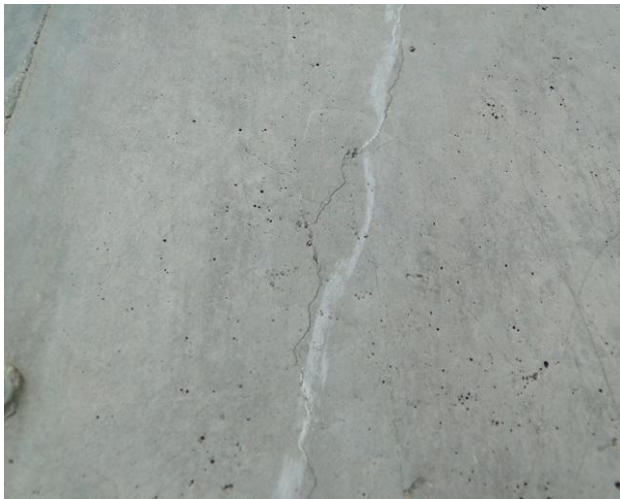
| 위치 | C36 | 기둥 | 도면번호 | HK-오송역라멘(T1)-74 | 위치 | C36 | 기둥 | 도면번호 | HK-오송역라멘(T1)-74 |

| 내용 | 균열(0.3mm미만) 0.2mm, 1m, 1EA | | 연번 | HK-오송역라멘(T1)-74-1 | 내용 | 망상균열 1.5m, 1.5m, 1EA | | 연번 | HK-오송역라멘(T1)-74-2 |

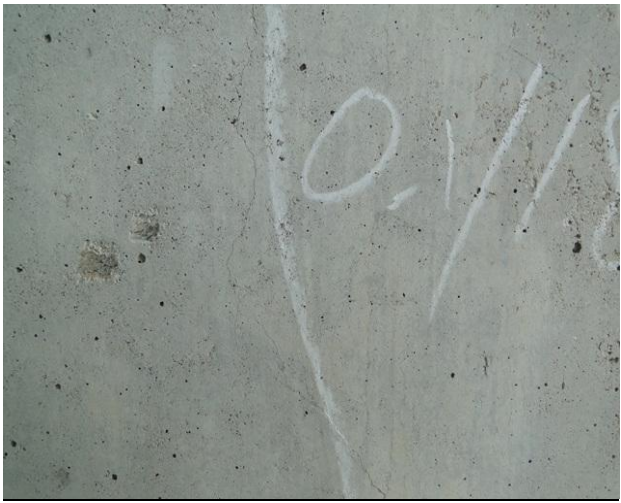
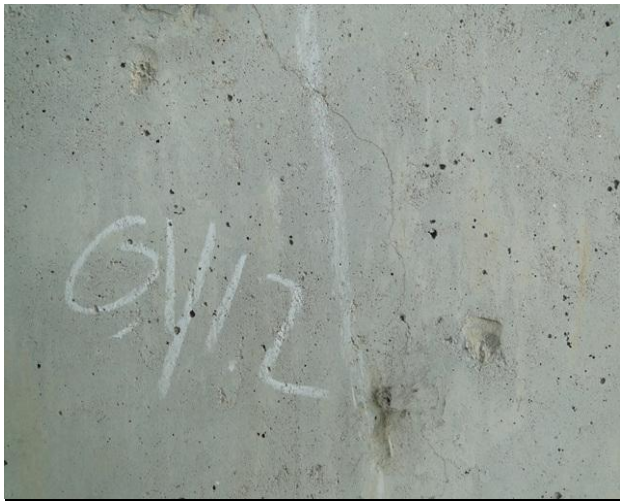
| 위치 | C36 | 기둥 | 도면번호 | HK-오송역라멘(T1)-74 | 위치 | C36 | 기둥 | 도면번호 | HK-오송역라멘(T1)-74 |

| 내용 | 균열(0.3mm미만) 0.1mm, 1.8m, 1EA | | 연번 | HK-오송역라멘(T1)-74-5 | 내용 | 균열(0.3mm미만) 0.1mm, 1.2m, 1EA | | 연번 | HK-오송역라멘(T1)-74-6 |

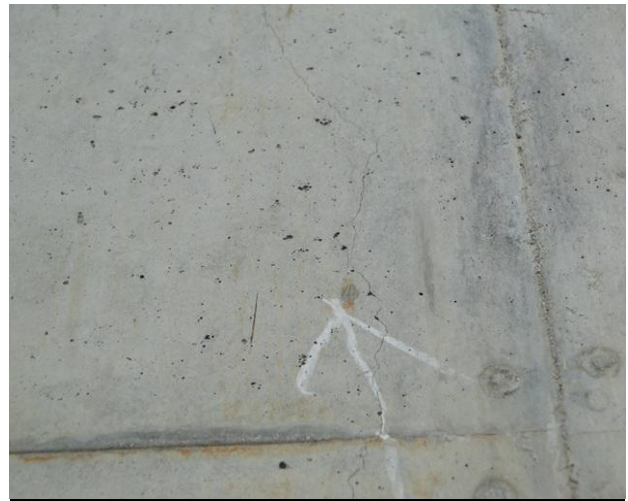
| 위치 | C36 | 기둥 | 도면번호 | HK-오송역라멘(T1)-74 |

| 내용 | 균열(0.3mm미만) 0.1mm, 3m, 1EA | | 연번 | HK-오송역라멘(T1)-74-7 |

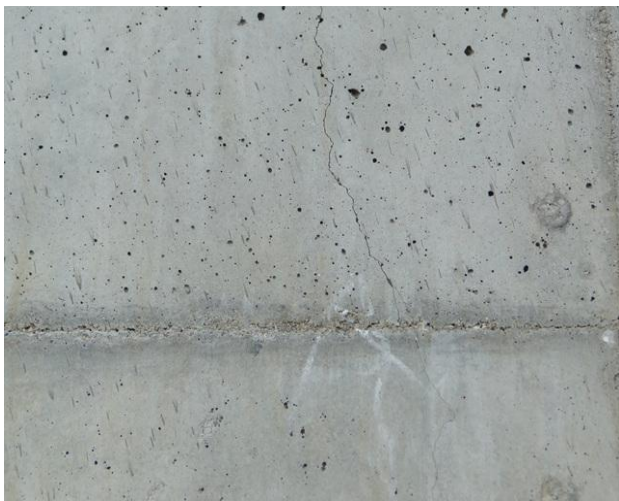
| 위치 | C36 | 기둥 | 도면번호 | HK-오송역라멘(T1)-74 |

| 내용 | 균열(0.3mm미만) 0.1mm, 2m, 1EA | | 연번 | HK-오송역라멘(T1)-74-8 |

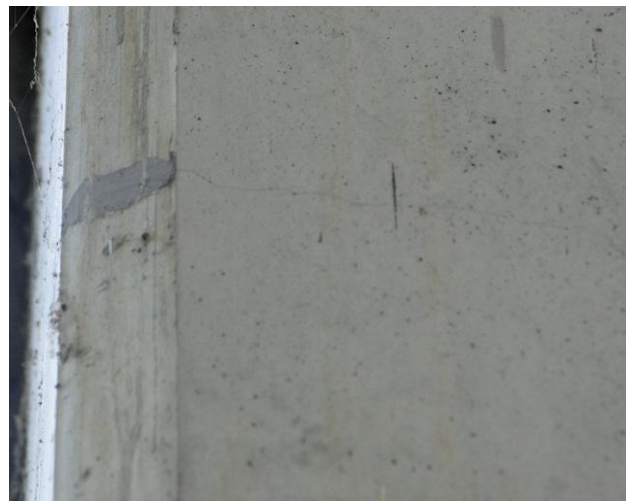
| 위치 | C36 | 기둥 | 도면번호 | HK-오송역라멘(T1)-74 |

| 내용 | 균열(0.3mm미만) 0.1mm, 1.5m, 1EA | | 연번 | HK-오송역라멘(T1)-74-9 |

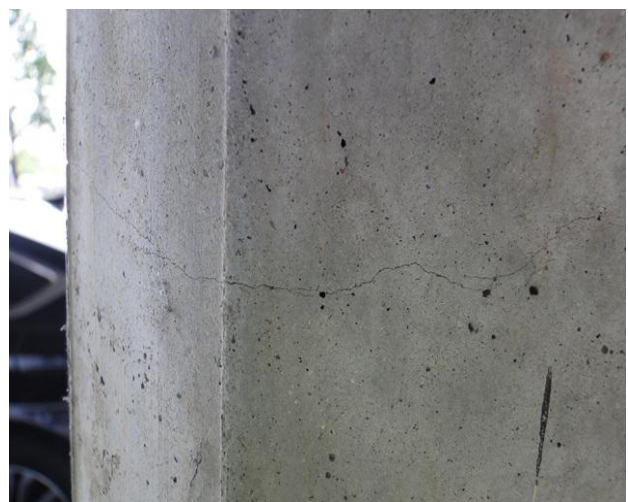
| 위치 | C36 | 기둥 | 도면번호 | HK-오송역라멘(T1)-74 |

| 내용 | 균열(0.3mm미만) 0.1mm, 0.5m, 1EA | | 연번 | HK-오송역라멘(T1)-74-11 |
