## 07. 오송고가(T2)BRT

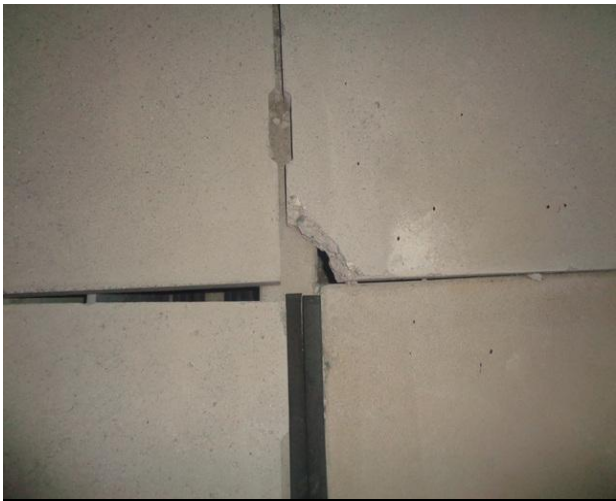
| 위치 | S3 | 보도부 | 도면번호 | HK-오송고가(T2)-BRT-3 | 위치 | S5 | 신축이음 | 도면번호 | HK-오송고가(T2)-BRT-5 |
| 내용 | 뒹개파손 | --, --, 1EA | 연번 | HK-오송고가(T2)-BRT-3-1 | 내용 | 볼트탈락 | --, --, 1EA | 연번 | HK-오송고가(T2)-BRT-5-1 |

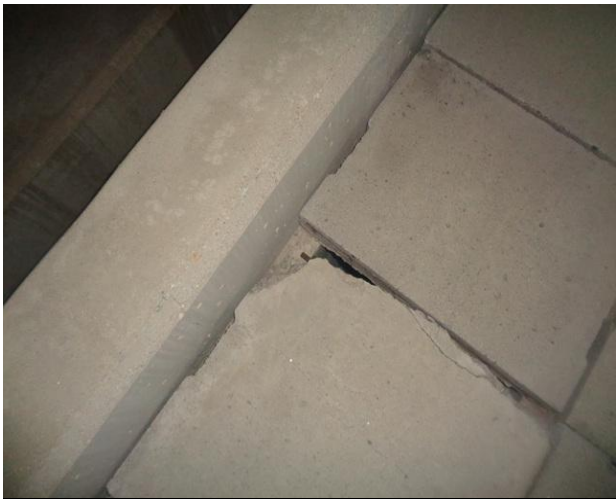
| 위치 | S5 | 보도부 | 도면번호 | HK-오송고가(T2)-BRT-5 | 위치 | S8 | 보도부 | 도면번호 | HK-오송고가(T2)-BRT-8 |
| 내용 | 뒹개파손 | --, --, 1EA | 연번 | HK-오송고가(T2)-BRT-5-2 | 내용 | 뒹개파손 | --, --, 1EA | 연번 | HK-오송고가(T2)-BRT-8-1 |

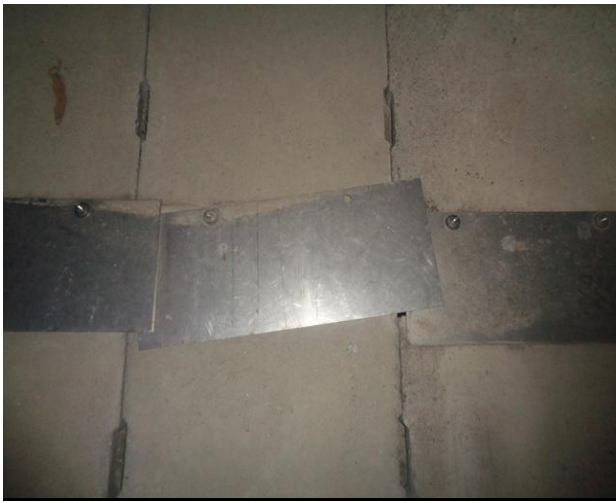
| 위치 | S8 | 보도부 | 도면번호 | HK-오송고가(T2)-BRT-8 | 위치 | S9 | 보도부 | 도면번호 | HK-오송고가(T2)-BRT-9 |
| 내용 | 뒹개불량 | --, --, 1EA | 연번 | HK-오송고가(T2)-BRT-8-2 | 내용 | 뒹개파손 | --, --, 1EA | 연번 | HK-오송고가(T2)-BRT-9-1 |

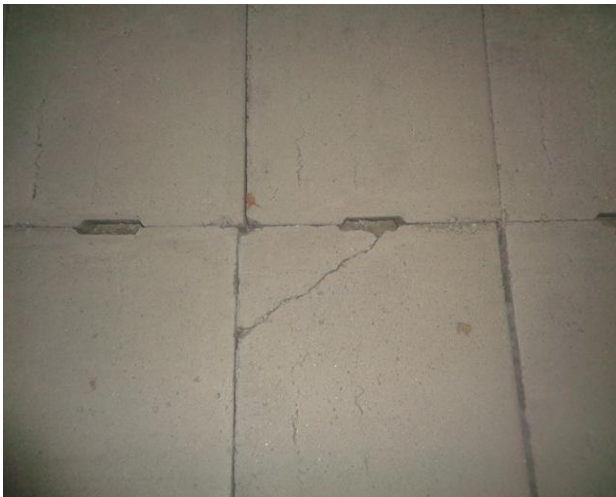
| 위치 | S12 | 보도부 | 도면번호 | HK-오송고가(T2)-BRT-12 | 위치 | S12 | 신축이음 | 도면번호 | HK-오송고가(T2)-BRT-12 |
| 내용 | 뒤통파손 | --, --, 1EA | 연번 | HK-오송고가(T2)-BRT-12-1 | 내용 | 뒤통불량 | --, --, 1EA | 연번 | HK-오송고가(T2)-BRT-12-2 |

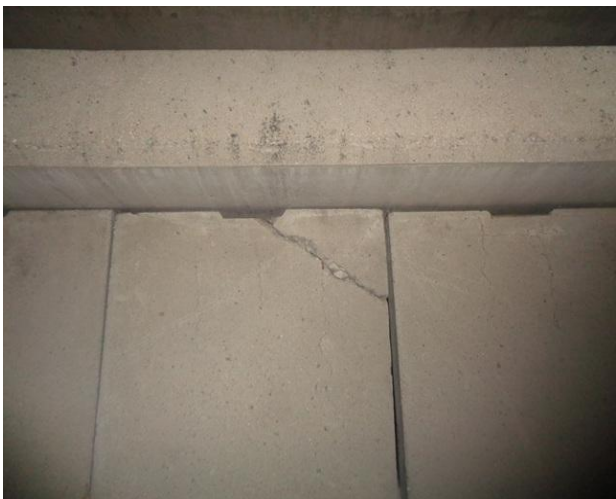
| 위치 | S13 | 보도부 | 도면번호 | HK-오송고가(T2)-BRT-13 | 위치 | S14 | 보도부 | 도면번호 | HK-오송고가(T2)-BRT-14 |
| 내용 | 뒤통파손 | --, --, 1EA | 연번 | HK-오송고가(T2)-BRT-13-1 | 내용 | 뒤통파손 | --, --, 1EA | 연번 | HK-오송고가(T2)-BRT-14-1 |

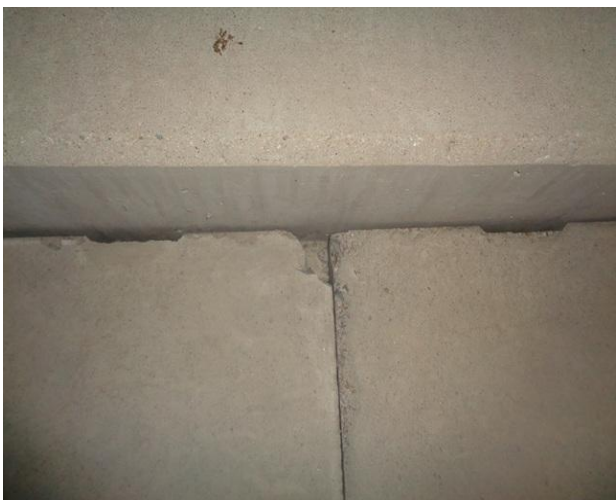
| 위치 | S15 | 보도부 | 도면번호 | HK-오송고가(T2)-BRT-15 | 위치 | S1 | 바닥판하면 | 도면번호 | HK-오송고가(T2)-BRT-17 |
| 내용 | 뒤통파손 | --, --, 1EA | 연번 | HK-오송고가(T2)-BRT-15-1 | 내용 | 이물질퇴적 | 0.1m, 0.7m, 1EA | 연번 | HK-오송고가(T2)-BRT-17-1 |

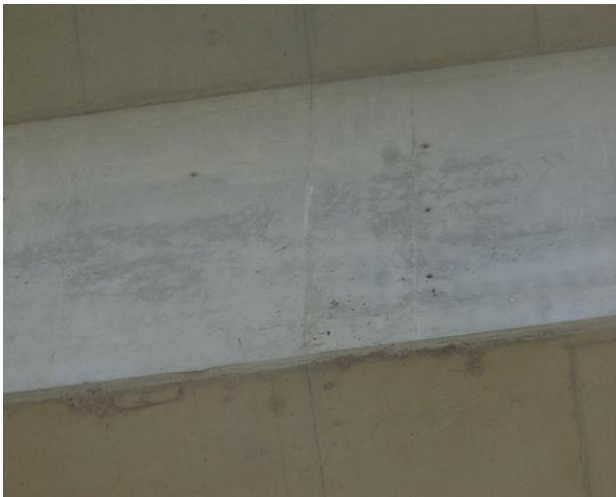
| 위치 | S1 | 우측면 | 도면번호 | HK-오송고가(T2)-BRT-17 | 위치 | S1 | 좌측캔틸레버 | 도면번호 | HK-오송고가(T2)-BRT-17 |
| 내용 | 재료분리 | 0.8m, 3m, 1EA | 연번 | HK-오송고가(T2)-BRT-17-2 | 내용 | 균열(0.3mm미만) | 0.2mm, 0.2m, 1EA | 연번 | HK-오송고가(T2)-BRT-17-3 |

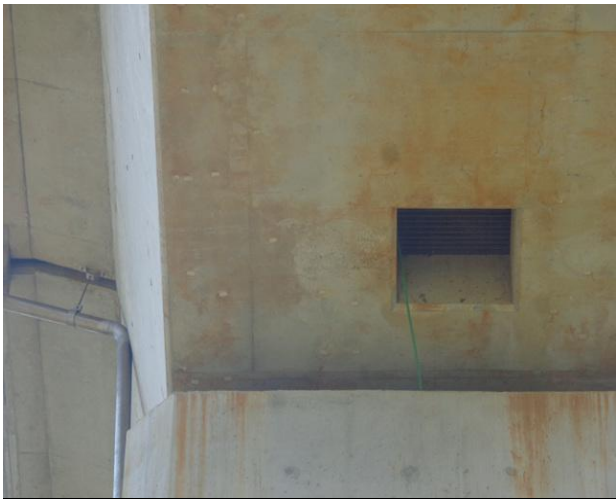
| 위치 | S2 | 바닥판하면 | 도면번호 | HK-오송고가(T2)-BRT-18 | 위치 | S3 | 바닥판하면 | 도면번호 | HK-오송고가(T2)-BRT-19 |
| 내용 | 재료분리 | 0.5m, 0.5m, 1EA | 연번 | HK-오송고가(T2)-BRT-18-1 | 내용 | 재료분리 | 0.5m, 0.5m, 1EA | 연번 | HK-오송고가(T2)-BRT-19-1 |

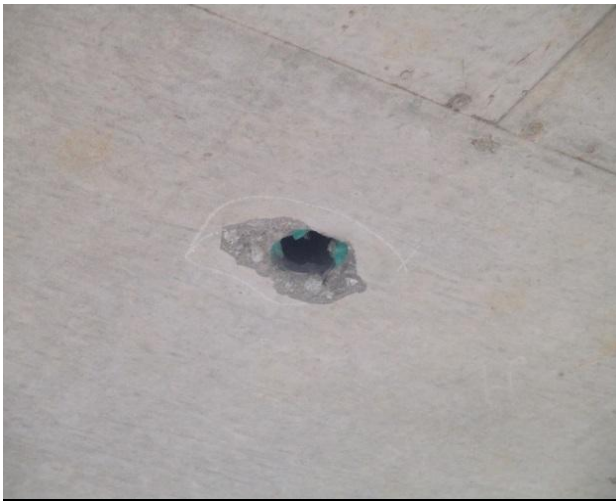
| 위치 | S4 | 바닥판하면 | 도면번호 | HK-오송고가(T2)-BRT-20 | 위치 | S4 | 바닥판하면 | 도면번호 | HK-오송고가(T2)-BRT-20 |
| 내용 | 콘크리트파손 | 0.1m, 0.1m, 1EA | 연번 | HK-오송고가(T2)-BRT-20-1 | 내용 | 콘크리트파손 | 0.1m, 0.1m, 1EA | 연번 | HK-오송고가(T2)-BRT-20-2 |

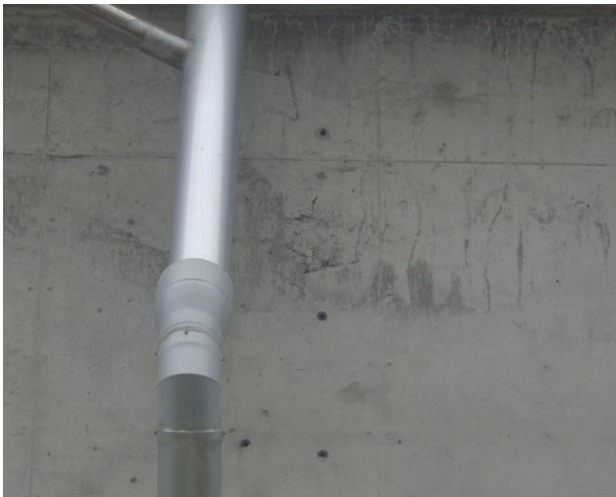
| 위치 | S4 | 좌측면 | 도면번호 | HK-오송고가(T2)-BRT-20 | 위치 | S4 | 우측면 | 도면번호 | HK-오송고가(T2)-BRT-20 |
| 내용 | 콘크리트파손 | 0.2m, 0.2m, 1EA | 연번 | HK-오송고가(T2)-BRT-20-3 | 내용 | 콘크리트파손 | 0.3m, 0.3m, 1EA | 연번 | HK-오송고가(T2)-BRT-20-4 |

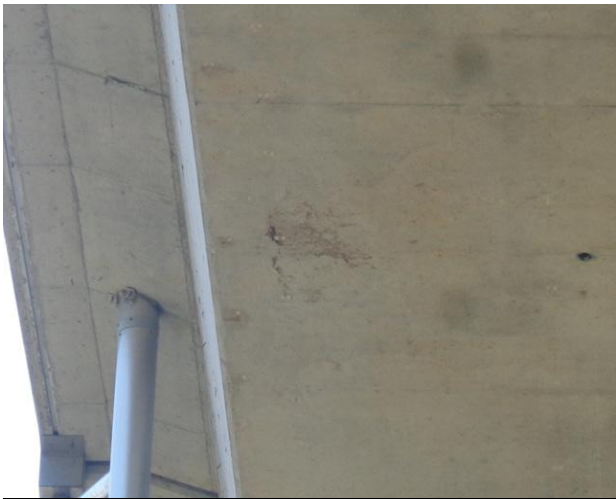
| 위치 | S4 | 바닥판하면 | 도면번호 | HK-오송고가(T2)-BRT-20 | 위치 | S4 | 우측면 | 도면번호 | HK-오송고가(T2)-BRT-20 |
| 내용 | 재료분리 | 0.4m, 0.8m, 1EA | 연번 | HK-오송고가(T2)-BRT-20-5 | 내용 | 재료분리 | 0.3m, 1m, 1EA | 연번 | HK-오송고가(T2)-BRT-20-6 |

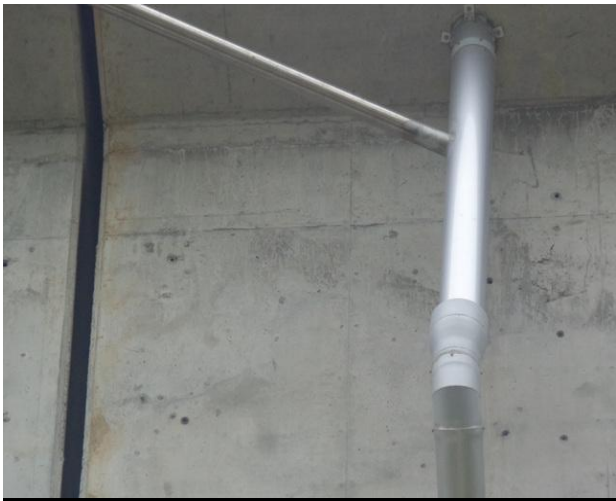
| 위치 | S4 | 좌측면 | 도면번호 | HK-오송고가(T2)-BRT-20 | 위치 | S5 | 바닥판하면 | 도면번호 | HK-오송고가(T2)-BRT-21 |
| 내용 | 재료분리 | 0.6m, 0.6m, 1EA | 연번 | HK-오송고가(T2)-BRT-20-7 | 내용 | 재료분리 | 1m, 1.8m, 1EA | 연번 | HK-오송고가(T2)-BRT-21-1 |

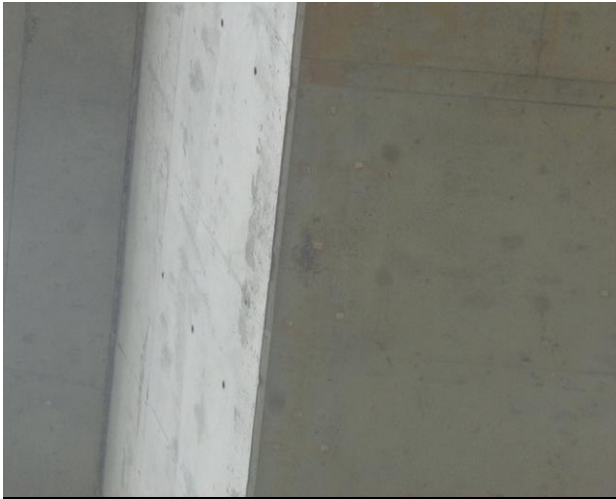
| 위치 | S5 | 바닥판하면 | 도면번호 | HK-오송고가(T2)-BRT-21 | 위치 | S5 | 바닥판하면 | 도면번호 | HK-오송고가(T2)-BRT-21 |
| 내용 | 재료분리 | 0.2m, 0.4m, 1EA | 연번 | HK-오송고가(T2)-BRT-21-2 | 내용 | 재료분리 | 0.6m, 1.8m, 1EA | 연번 | HK-오송고가(T2)-BRT-21-3 |

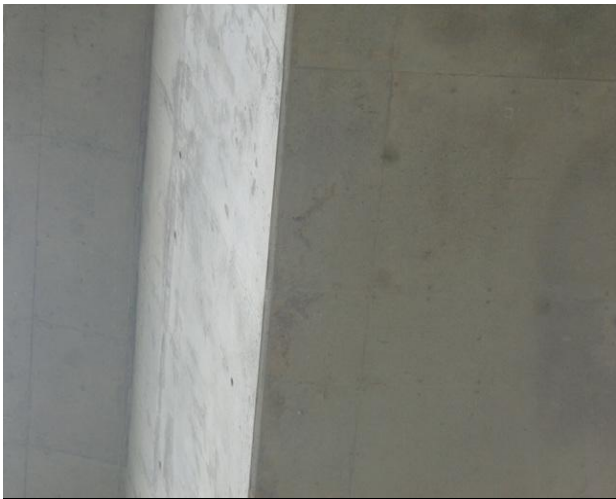
| 위치 | S5 | 바닥판하면 | 도면번호 | HK-오송고가(T2)-BRT-21 | 위치 | S5 | 바닥판하면 | 도면번호 | HK-오송고가(T2)-BRT-21 |
| 내용 | 재료분리 | 0.3m, 1m, 1EA | 연번 | HK-오송고가(T2)-BRT-21-4 | 내용 | 이물질퇴적 | 0.1m, 2.5m, 1EA | 연번 | HK-오송고가(T2)-BRT-21-5 |

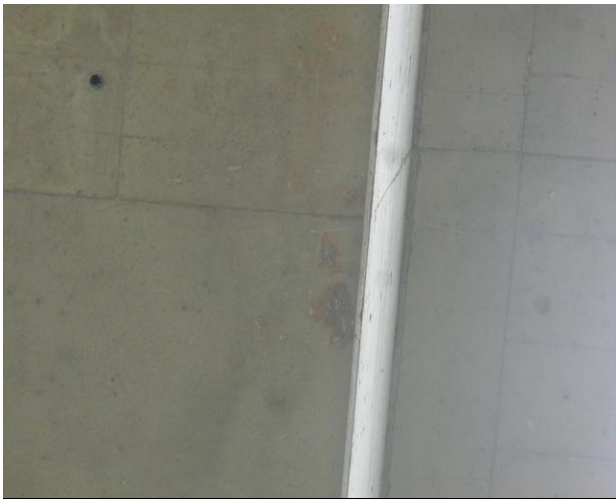
| 위치 | S5 | 바닥판하면 | 도면번호 | HK-오송고가(T2)-BRT-21 | 위치 | S5 | 바닥판하면 | 도면번호 | HK-오송고가(T2)-BRT-21 |
| 내용 | 재료분리 | 0.2m, 0.5m, 1EA | 연번 | HK-오송고가(T2)-BRT-21-6 | 내용 | 재료분리 | 0.2m, 0.4m, 1EA | 연번 | HK-오송고가(T2)-BRT-21-7 |

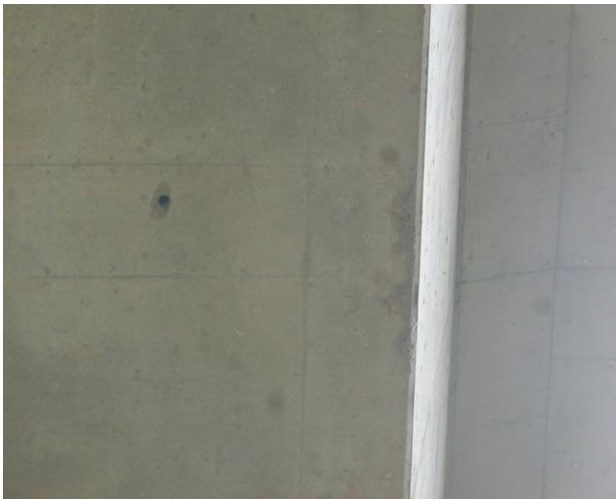
| 위치 | S5 | 바닥판하면 | 도면번호 | HK-오송고가(T2)-BRT-21 | 위치 | S5 | 바닥판하면 | 도면번호 | HK-오송고가(T2)-BRT-21 |
| 내용 | 재료분리 | 0.1m, 0.8m, 1EA | 연번 | HK-오송고가(T2)-BRT-21-8 | 내용 | 재료분리 | 0.3m, 1m, 1EA | 연번 | HK-오송고가(T2)-BRT-21-9 |

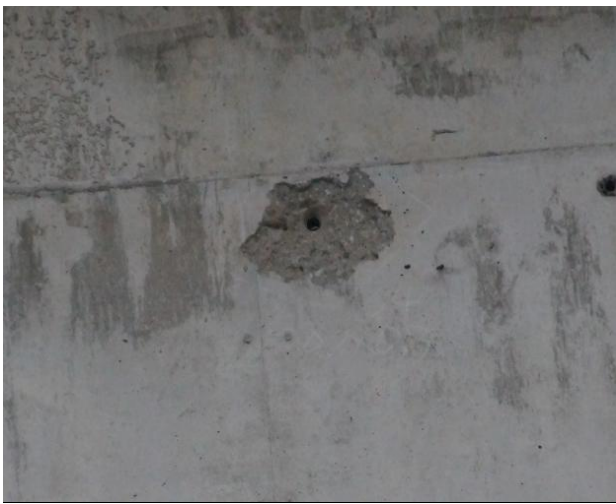
| 위치 | S5 | 우측면 | 도면번호 | HK-오송고가(T2)-BRT-21 | 위치 | S5 | 우측면 | 도면번호 | HK-오송고가(T2)-BRT-21 |
| 내용 | 콘크리트파손 | 0.1m, 0.1m, 1EA | 연번 | HK-오송고가(T2)-BRT-21-10 | 내용 | 재료분리 | 0.8m, 15m, 1EA | 연번 | HK-오송고가(T2)-BRT-21-11 |

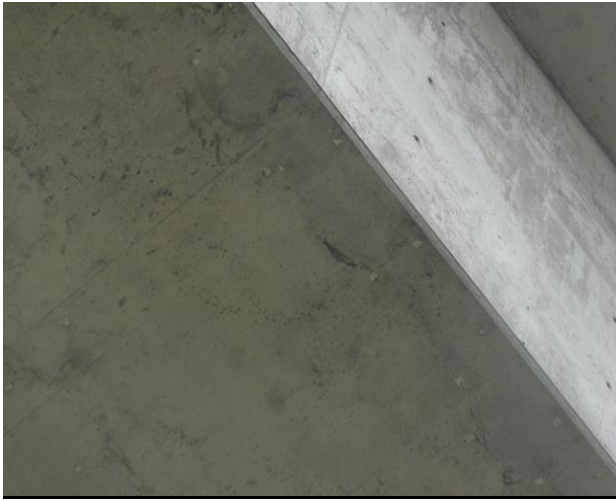
| 위치 | S6 | 바닥판하면 | 도면번호 | HK-오송고가(T2)-BRT-22 | 위치 | S6 | 바닥판하면 | 도면번호 | HK-오송고가(T2)-BRT-22 |
| 내용 | 이물질퇴적 | 0.8m, 0.5m, 1EA | 연번 | HK-오송고가(T2)-BRT-22-1 | 내용 | 이물질퇴적 | 0.2m, 0.3m, 3EA | 연번 | HK-오송고가(T2)-BRT-22-2 |

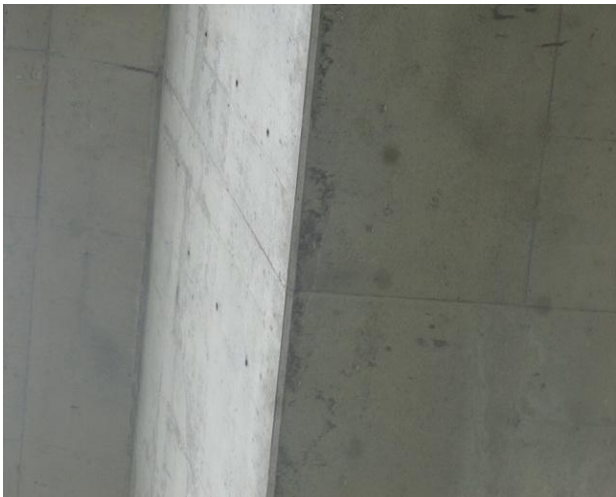
| 위치 | S6 | 바닥판하면 | 도면번호 | HK-오송고가(T2)-BRT-22 | 위치 | S6 | 바닥판하면 | 도면번호 | HK-오송고가(T2)-BRT-22 |
| 내용 | 재료분리 | 0.1m, 0.6m, 1EA | 연번 | HK-오송고가(T2)-BRT-22-3 | 내용 | 재료분리 | 0.6m, 0.6m, 2EA | 연번 | HK-오송고가(T2)-BRT-22-4 |

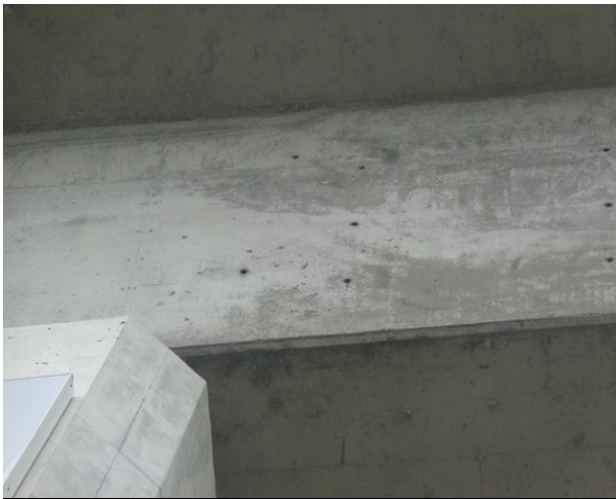
| 위치 | S6 | 우측면 | 도면번호 | HK-오송고가(T2)-BRT-22 | 위치 | S6 | 우측면 | 도면번호 | HK-오송고가(T2)-BRT-22 |
| 내용 | 균열(0.3mm미만) | 0.2mm, 0.8m, 1EA | 연번 | HK-오송고가(T2)-BRT-22-5 | 내용 | 균열(0.3mm미만) | 0.2mm, 0.6m, 1EA | 연번 | HK-오송고가(T2)-BRT-22-6 |

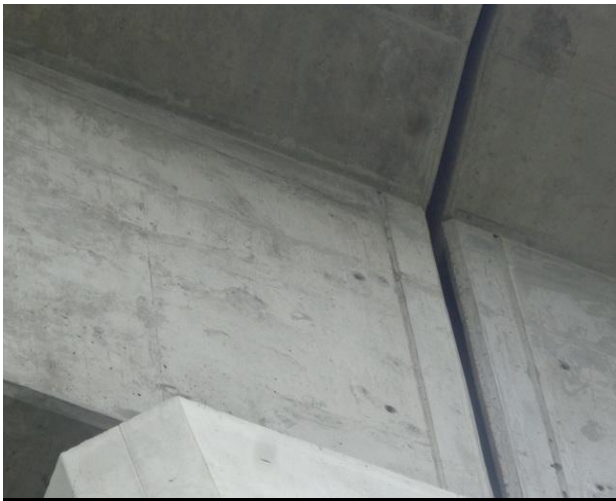
| 위치 | S6 | 우측면 | 도면번호 | HK-오송고가(T2)-BRT-22 | 위치 | S7 | 바닥판하면 | 도면번호 | HK-오송고가(T2)-BRT-23 |
| 내용 | 망상균열 | 1m, 1m, 1EA | 연번 | HK-오송고가(T2)-BRT-22-7 | 내용 | 콘크리트파손 | 0.4m, 0.4m, 1EA | 연번 | HK-오송고가(T2)-BRT-23-1 |

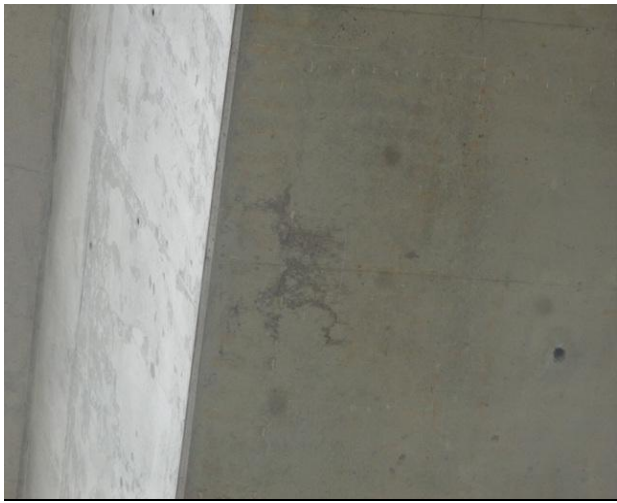
| 위치 | S8 | 바닥판하면 | 도면번호 | HK-오송고가(T2)-BRT-24 | 위치 | S9 | 좌측면 | 도면번호 | HK-오송고가(T2)-BRT-25 |
| 내용 | 재료분리 | 0.4m, 0.6m, 1EA | 연번 | HK-오송고가(T2)-BRT-24-1 | 내용 | 균열(0.3mm이상) | 0.3mm, 0.8m, 1EA | 연번 | HK-오송고가(T2)-BRT-25-1 |

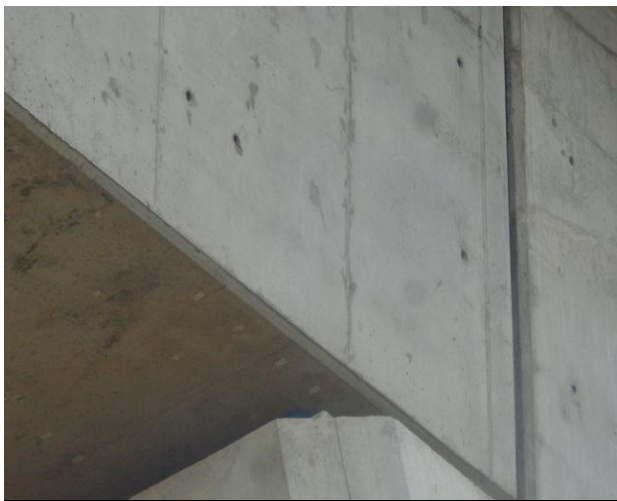
| 위치 | S9 | 좌측면 | 도면번호 | HK-오송고가(T2)-BRT-25 | 위치 | S9 | 바닥판하면 | 도면번호 | HK-오송고가(T2)-BRT-25 |
| 내용 | 균열(0.3mm미만) | 0.2mm, 0.6m, 1EA | 연번 | HK-오송고가(T2)-BRT-25-2 | 내용 | 재료분리 | 0.1m, 1.5m, 1EA | 연번 | HK-오송고가(T2)-BRT-25-3 |

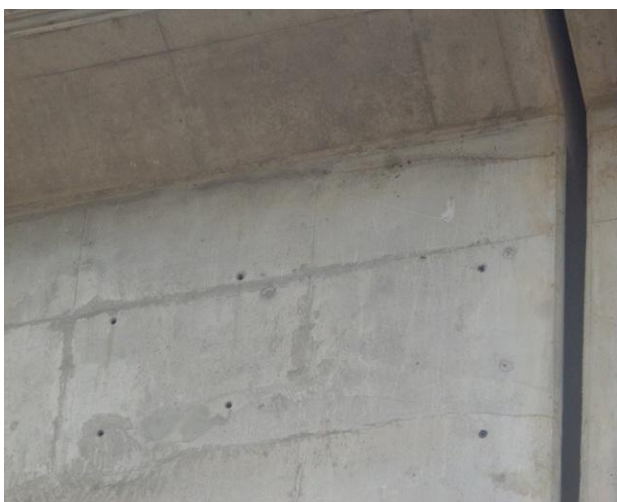
| 위치 | S10 | 바닥판하면 | 도면번호 | HK-오송고가(T2)-BRT-26 | 위치 | S11 | 좌측면 | 도면번호 | HK-오송고가(T2)-BRT-27 |
| 내용 | 균열(0.3mm미만) | 0.2mm, 1m, 1EA | 연번 | HK-오송고가(T2)-BRT-26-1 | 내용 | 균열(0.3mm미만) | 0.2mm, 0.8m, 2EA | 연번 | HK-오송고가(T2)-BRT-27-1 |

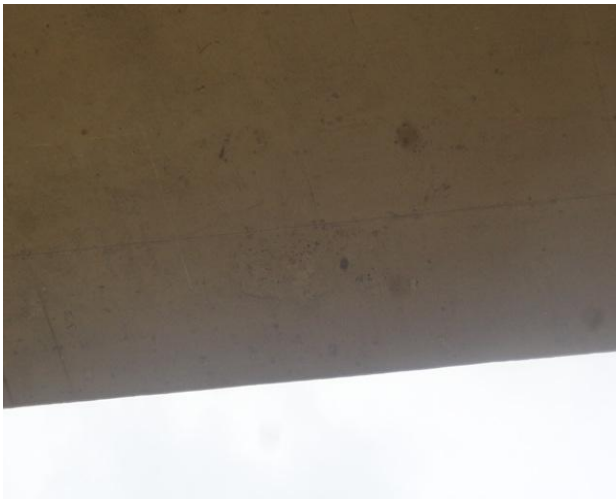
| 위치 | S11 | 바닥판하면 | 도면번호 | HK-오송고가(T2)-BRT-27 | 위치 | S11 | 바닥판하면 | 도면번호 | HK-오송고가(T2)-BRT-27 |
| 내용 | 재료분리 | 0.3m, 0.5m, 2EA | 연번 | HK-오송고가(T2)-BRT-27-2 | 내용 | 재료분리 | 1m, 1.8m, 2EA | 연번 | HK-오송고가(T2)-BRT-27-3 |

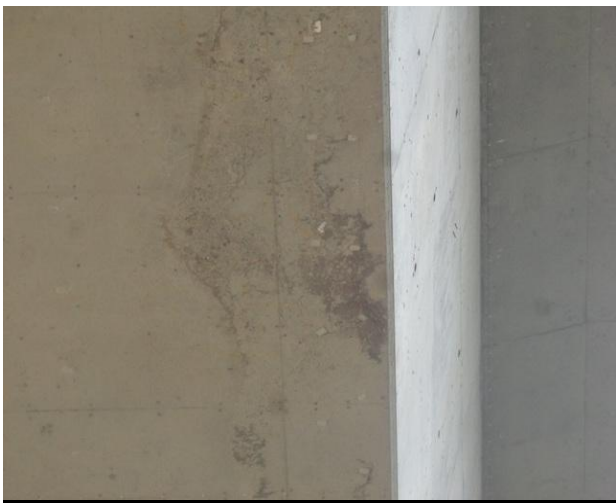
| 위치 | S12 | 바닥판하면 | 도면번호 | HK-오송고가(T2)-BRT-28 | 위치 | S12 | 바닥판하면 | 도면번호 | HK-오송고가(T2)-BRT-28 |
| 내용 | 재료분리 | 0.8m, 0.8m, 1EA | 연번 | HK-오송고가(T2)-BRT-28-1 | 내용 | 재료분리 | 1m, 2m, 1EA | 연번 | HK-오송고가(T2)-BRT-28-2 |

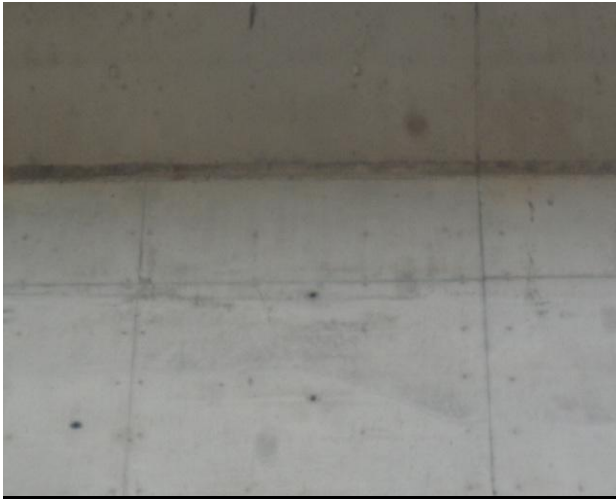
| 위치 | S13 | 좌측면 | 도면번호 | HK-오송고가(T2)-BRT-29 | 위치 | S13 | 좌측면 | 도면번호 | HK-오송고가(T2)-BRT-29 |
| 내용 | 균열(0.3mm미만) | 0.2mm, 5m, 1EA | 연번 | HK-오송고가(T2)-BRT-29-1 | 내용 | 재료분리 | 0.1m, 1.5m, 1EA | 연번 | HK-오송고가(T2)-BRT-29-2 |

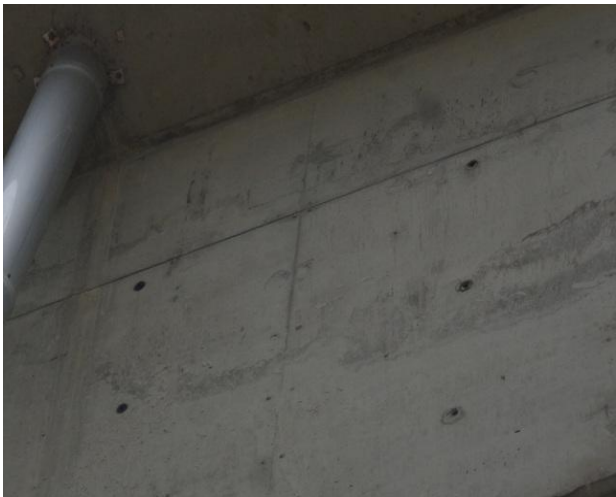
| 위치 | S13 | 좌측면 | 도면번호 | HK-오송고가(T2)-BRT-29 | 위치 | S13 | 바닥판하면 | 도면번호 | HK-오송고가(T2)-BRT-29 |
| 내용 | 균열(0.3mm미만) | 0.2mm, 1m, 1EA | 연번 | HK-오송고가(T2)-BRT-29-3 | 내용 | 재료분리 | 0.1m, 4m, 1EA | 연번 | HK-오송고가(T2)-BRT-29-4 |

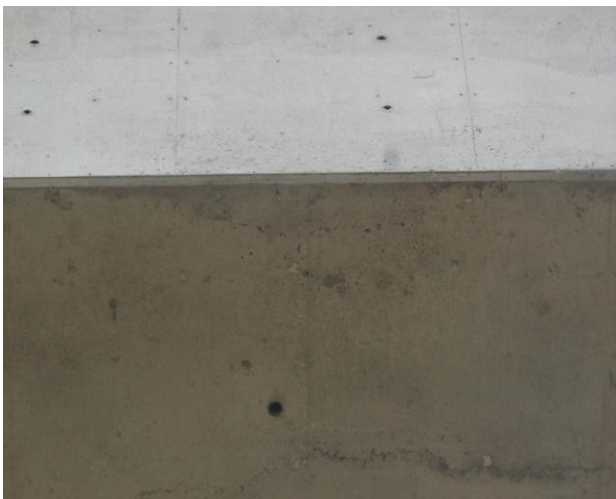
| 위치 | S13 | 바닥판하면 | 도면번호 | HK-오송고가(T2)-BRT-29 | 위치 | S13 | 바닥판하면 | 도면번호 | HK-오송고가(T2)-BRT-29 |
| 내용 | 재료분리 | 0.1m, 1m, 1EA | 연번 | HK-오송고가(T2)-BRT-29-5 | 내용 | 균열(0.3mm미만) | 0.2mm, 0.6m, 2EA | 연번 | HK-오송고가(T2)-BRT-29-6 |

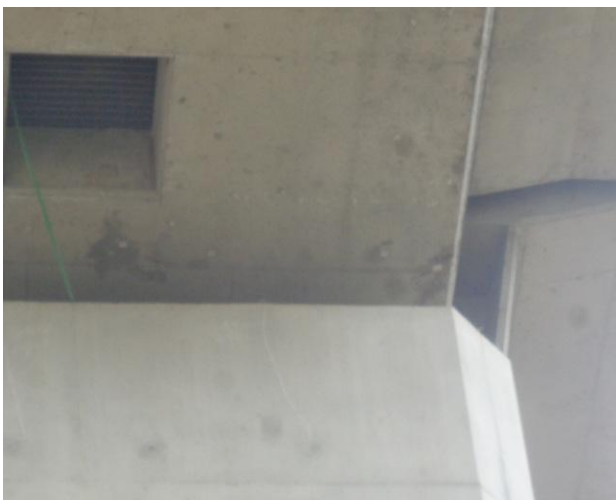
| 위치 | S13 | 바닥판하면 | 도면번호 | HK-오송고가(T2)-BRT-29 | 위치 | S13 | 바닥판하면 | 도면번호 | HK-오송고가(T2)-BRT-29 |
| 내용 | 재료분리 | 0.2m, 1.5m, 1EA | 연번 | HK-오송고가(T2)-BRT-29-7 | 내용 | 균열(0.3mm미만) | 0.2mm, 0.4m, 2EA | 연번 | HK-오송고가(T2)-BRT-29-8 |

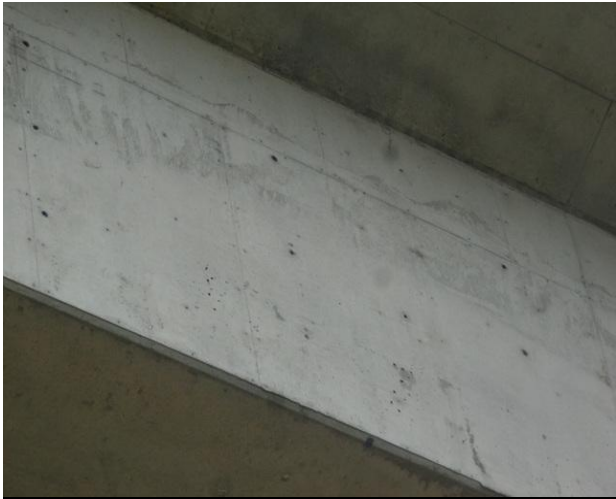
| 위치 | S13 | 우측면 | 도면번호 | HK-오송고가(T2)-BRT-29 | 위치 | S13 | 우측면 | 도면번호 | HK-오송고가(T2)-BRT-29 |
| 내용 | 균열(0.3mm미만) 0.2mm, 1.8m, 1EA | | 연번 | HK-오송고가(T2)-BRT-29-9 | 내용 | 균열(0.3mm미만) 0.2mm, 4m, 1EA | | 연번 | HK-오송고가(T2)-BRT-29-10 |

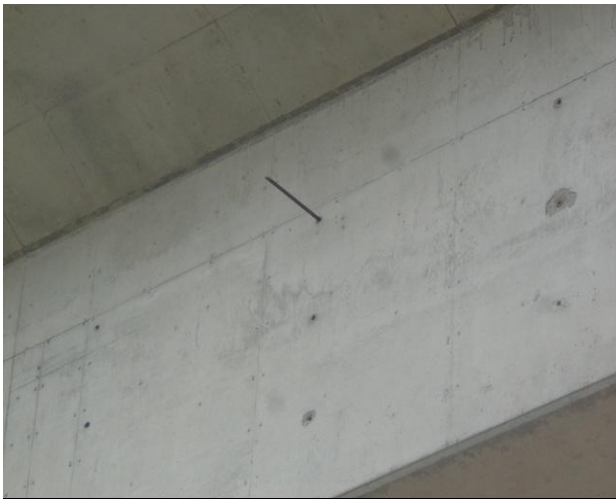
| 위치 | S13 | 우측면 | 도면번호 | HK-오송고가(T2)-BRT-29 | 위치 | S13 | 우측면 | 도면번호 | HK-오송고가(T2)-BRT-29 |
| 내용 | 균열(0.3mm미만) 0.2mm, 4m, 1EA | | 연번 | HK-오송고가(T2)-BRT-29-11 | 내용 | 콘크리트파손 0.1m, 0.1m, 1EA | | 연번 | HK-오송고가(T2)-BRT-29-12 |

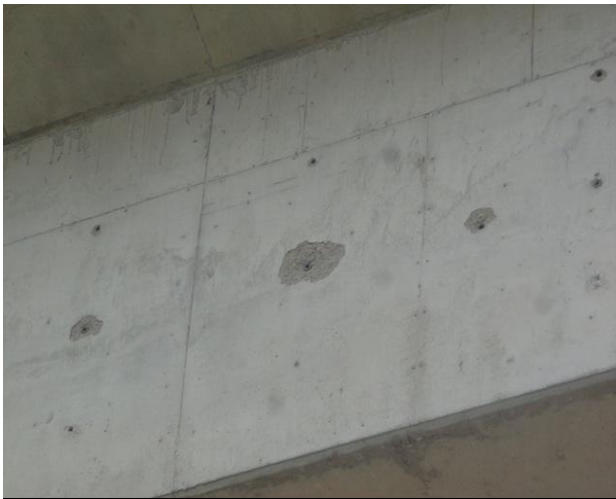
| 위치 | S13 | 우측면 | 도면번호 | HK-오송고가(T2)-BRT-29 | 위치 | S13 | 우측면 | 도면번호 | HK-오송고가(T2)-BRT-29 |
| 내용 | 콘크리트파손 0.4m, 0.3m, 1EA | | 연번 | HK-오송고가(T2)-BRT-29-13 | 내용 | 콘크리트파손 0.3m, 0.3m, 1EA | | 연번 | HK-오송고가(T2)-BRT-29-14 |

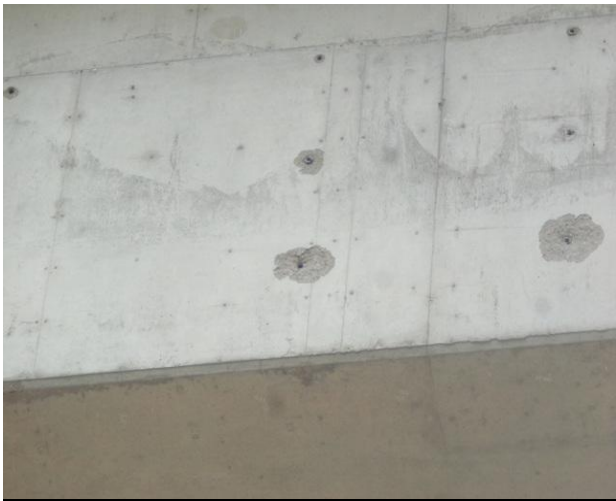
| 위치 | S13 | 우측면 | 도면번호 | HK-오송고가(T2)-BRT-29 | 위치 | S13 | 우측면 | 도면번호 | HK-오송고가(T2)-BRT-29 |
| 내용 | 콘크리트파손 0.1m, 0.1m, 1EA | | 연번 | HK-오송고가(T2)-BRT-29-15 | 내용 | 콘크리트파손 0.4m, 0.4m, 1EA | | 연번 | HK-오송고가(T2)-BRT-29-16 |

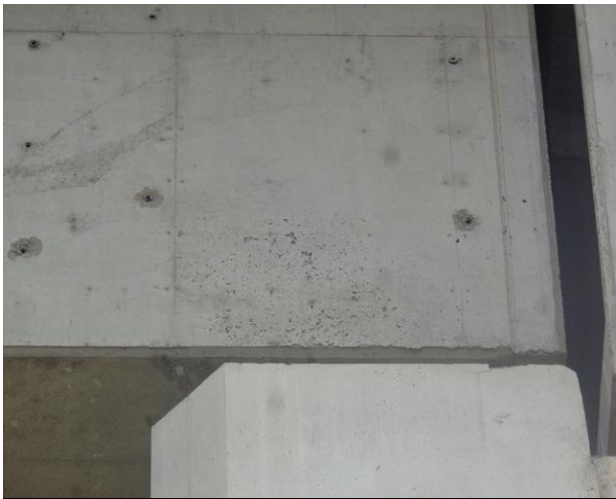
| 위치 | S13 | 우측면 | 도면번호 | HK-오송고가(T2)-BRT-29 | 위치 | S14 | 바닥판하면 | 도면번호 | HK-오송고가(T2)-BRT-30 |
| 내용 | 재료분리 1m, 1m, 1EA | | 연번 | HK-오송고가(T2)-BRT-29-17 | 내용 | 콘크리트파손 0.1m, 0.1m, 1EA | | 연번 | HK-오송고가(T2)-BRT-30-1 |

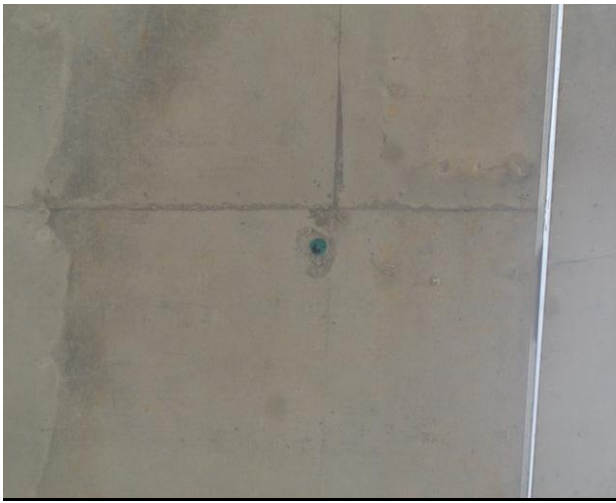
| 위치 | S14 | 바닥판하면 | 도면번호 | HK-오송고가(T2)-BRT-30 | 위치 | S14 | 바닥판하면 | 도면번호 | HK-오송고가(T2)-BRT-30 |
| 내용 | 콘크리트파손 0.1m, 0.4m, 1EA | | 연번 | HK-오송고가(T2)-BRT-30-2 | 내용 | 콘크리트파손 0.1m, 0.2m, 1EA | | 연번 | HK-오송고가(T2)-BRT-30-3 |

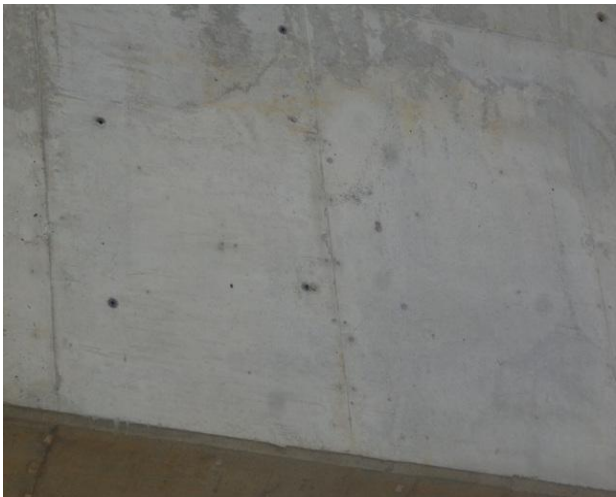
| 위치 | S14 | 우측면 | 도면번호 | HK-오송고가(T2)-BRT-30 | 위치 | S14 | 우측면 | 도면번호 | HK-오송고가(T2)-BRT-30 |
| 내용 | 재료분리 | 1m, 4m, 1EA | 연번 | HK-오송고가(T2)-BRT-30-4 | 내용 | 균열(0.3mm미만) | 0.2mm, 2m, 1EA | 연번 | HK-오송고가(T2)-BRT-30-5 |

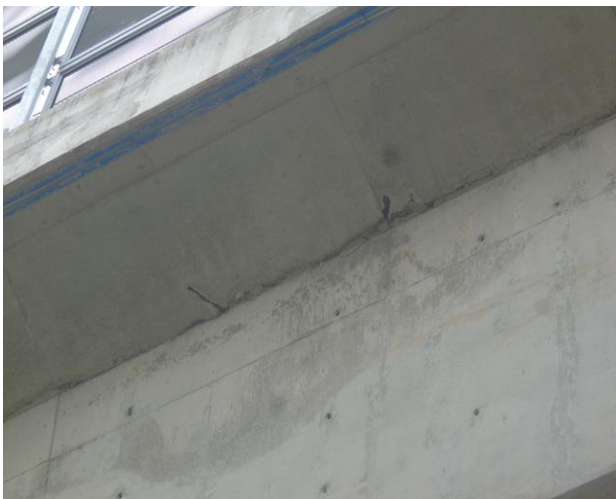
| 위치 | S15 | 좌측캔틸레버 | 도면번호 | HK-오송고가(T2)-BRT-31 | 위치 | S16 | 좌측면 | 도면번호 | HK-오송고가(T2)-BRT-32 |
| 내용 | 이물질퇴적 | 0.1m, 0.3m, 1EA | 연번 | HK-오송고가(T2)-BRT-31-1 | 내용 | 콘크리트파손 | 0.2m, 0.2m, 1EA | 연번 | HK-오송고가(T2)-BRT-32-1 |

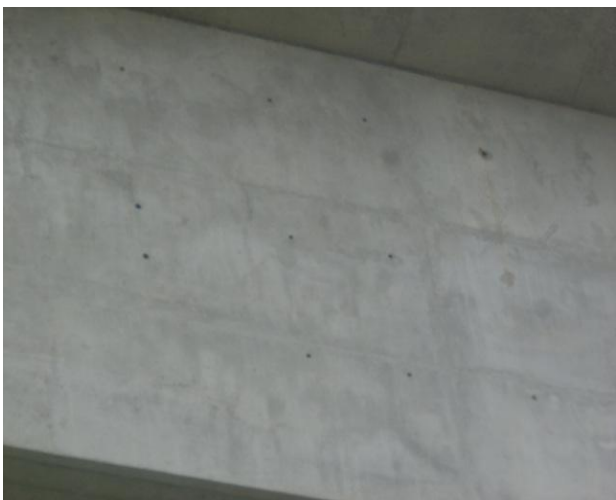
| 위치 | S16 | 좌측면 | 도면번호 | HK-오송고가(T2)-BRT-32 | 위치 | S16 | 좌측면 | 도면번호 | HK-오송고가(T2)-BRT-32 |
| 내용 | 균열(0.3mm미만) | 0.2mm, 0.8m, 1EA | 연번 | HK-오송고가(T2)-BRT-32-2 | 내용 | 콘크리트파손 | 0.2m, 0.2m, 1EA | 연번 | HK-오송고가(T2)-BRT-32-3 |

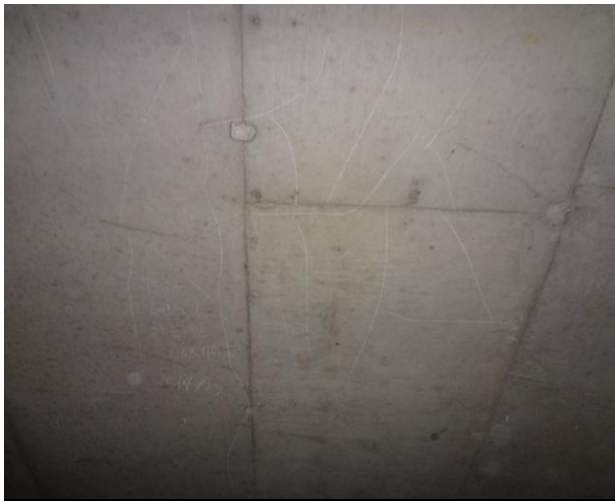
| 위치 | S1 | 상면 | 도면번호 | HK-오송고가(T2)-BRT-33 | 위치 | S2 | 상면 | 도면번호 | HK-오송고가(T2)-BRT-34 |
| 내용 | 망상균열 | 1.6m, 40m, 1EA | 연번 | HK-오송고가(T2)-BRT-33-1 | 내용 | 망상균열 | 2.4m, 40m, 1EA | 연번 | HK-오송고가(T2)-BRT-34-1 |

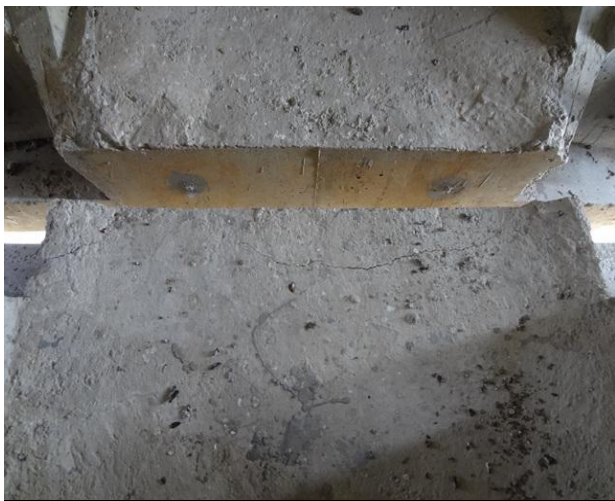
| 위치 | S2 | 하면 | 도면번호 | HK-오송고가(T2)-BRT-34 | 위치 | S3 | 상면 | 도면번호 | HK-오송고가(T2)-BRT-35 |
| 내용 | 균열(0.3mm미만) | 0.2m, 1m, 1EA | 연번 | HK-오송고가(T2)-BRT-34-2 | 내용 | 균열(0.3mm미만) | 0.2mm, 1.2m, 1EA | 연번 | HK-오송고가(T2)-BRT-35-1 |

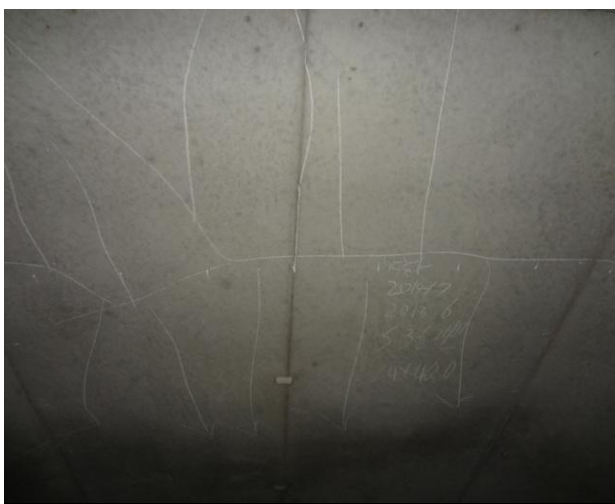
| 위치 | S3 | 상면 | 도면번호 | HK-오송고가(T2)-BRT-35 | 위치 | S4 | 상면 | 도면번호 | HK-오송고가(T2)-BRT-36 |
| 내용 | 망상균열 | 2.4m, 40m, 1EA | 연번 | HK-오송고가(T2)-BRT-35-2 | 내용 | 망상균열 | 2.4m, 40m, 1EA | 연번 | HK-오송고가(T2)-BRT-36-1 |

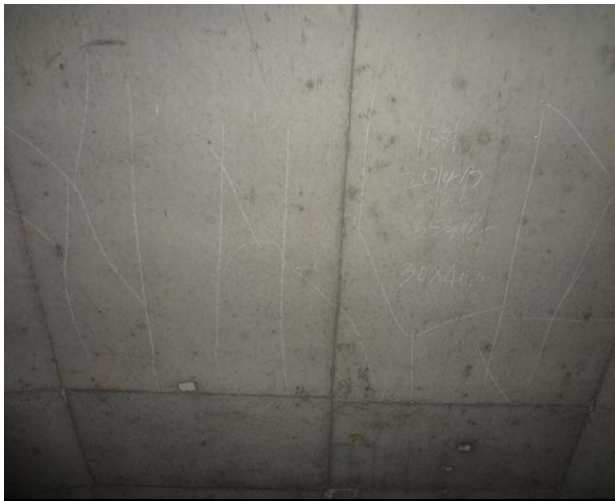
| 위치 | S5 | 상면 | 도면번호 | HK-오송고가(T2)-BRT-37 | 위치 | S6 | 상면 | 도면번호 | HK-오송고가(T2)-BRT-38 |
| 내용 | 망상균열 | 2.4m, 40m, 1EA | 연번 | HK-오송고가(T2)-BRT-37-1 | 내용 | 균열(0.3mm미만) | 0.2mm, 40m, 1EA | 연번 | HK-오송고가(T2)-BRT-38-1 |

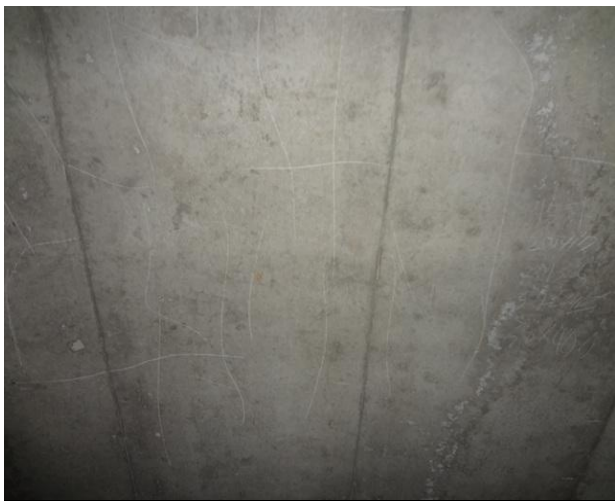
| 위치 | S7 | 상면 | 도면번호 | HK-오송고가(T2)-BRT-39 | 위치 | S9 | 상면 | 도면번호 | HK-오송고가(T2)-BRT-41 |
| 내용 | 망상균열 | 3m, 40m, 1EA | 연번 | HK-오송고가(T2)-BRT-39-1 | 내용 | 망상균열 | 3m, 40m, 1EA | 연번 | HK-오송고가(T2)-BRT-41-1 |

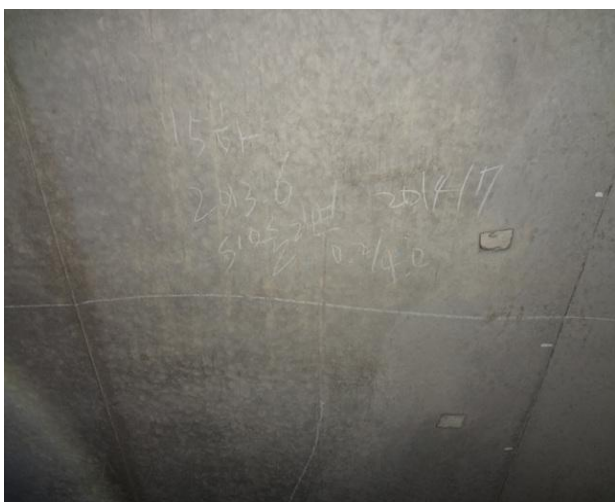
| 위치 | S10 | 상면 | 도면번호 | HK-오송고가(T2)-BRT-42 | 위치 | S10 | 상면 | 도면번호 | HK-오송고가(T2)-BRT-42 |
| 내용 | 균열(0.3mm미만) | 0.2mm, 4m, 1EA | 연번 | HK-오송고가(T2)-BRT-42-1 | 내용 | 균열(0.3mm미만) | 0.2mm, 40m, 1EA | 연번 | HK-오송고가(T2)-BRT-42-2 |

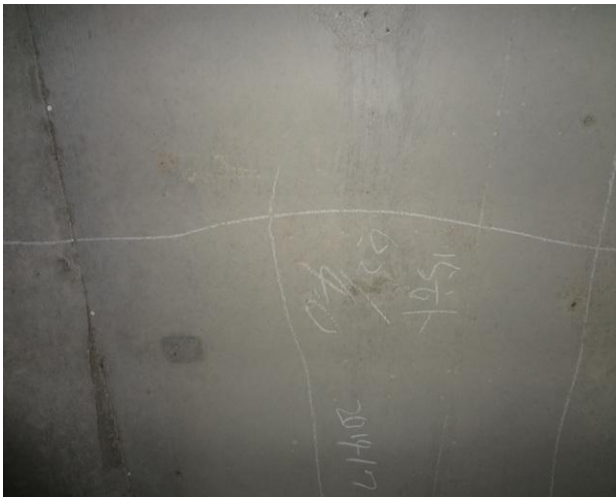
| 위치 | S10 | 상면 | 도면번호 | HK-오송고가(T2)-BRT-42 | 위치 | S10 | 상면 | 도면번호 | HK-오송고가(T2)-BRT-42 |
| 내용 | 균열(0.3mm미만) 0.2mm, 4m, 1EA | | 연번 | HK-오송고가(T2)-BRT-42-3 | 내용 | 균열(0.3mm미만) 0.2mm, 4m, 1EA | | 연번 | HK-오송고가(T2)-BRT-42-4 |

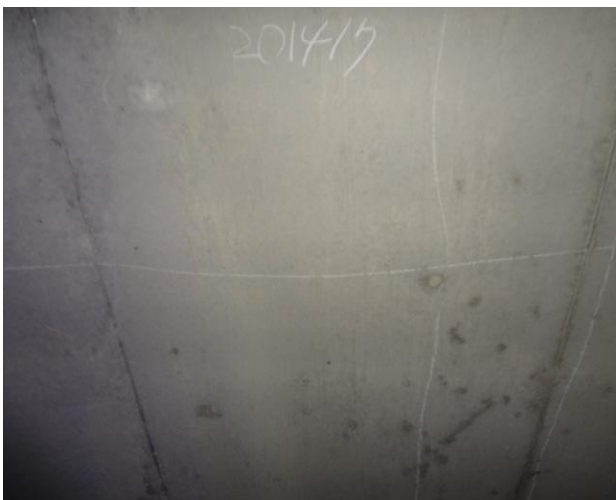
| 위치 | S10 | 상면 | 도면번호 | HK-오송고가(T2)-BRT-42 | 위치 | S10 | 상면 | 도면번호 | HK-오송고가(T2)-BRT-42 |

| 내용 | 균열(0.3mm미만) 0.2mm, 15m, 2EA | | 연번 | HK-오송고가(T2)-BRT-42-5 | 내용 | 균열(0.3mm미만) 0.2mm, 2m, 1EA | | 연번 | HK-오송고가(T2)-BRT-42-6 |

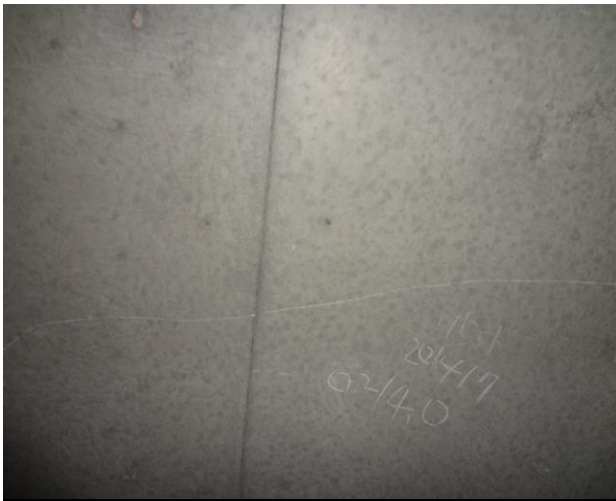
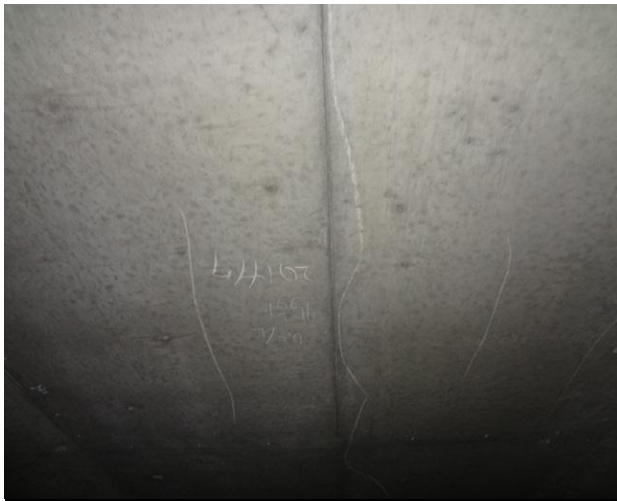
| 위치 | S12 | 상면 | 도면번호 | HK-오송고가(T2)-BRT-44 | 위치 | S12 | 상면 | 도면번호 | HK-오송고가(T2)-BRT-44 |
| 내용 | 균열(0.3mm미만) 0.2mm, 4m, 1EA | | 연번 | HK-오송고가(T2)-BRT-44-1 | 내용 | 균열(0.3mm미만) 0.2mm, 45m, 4EA | | 연번 | HK-오송고가(T2)-BRT-44-2 |

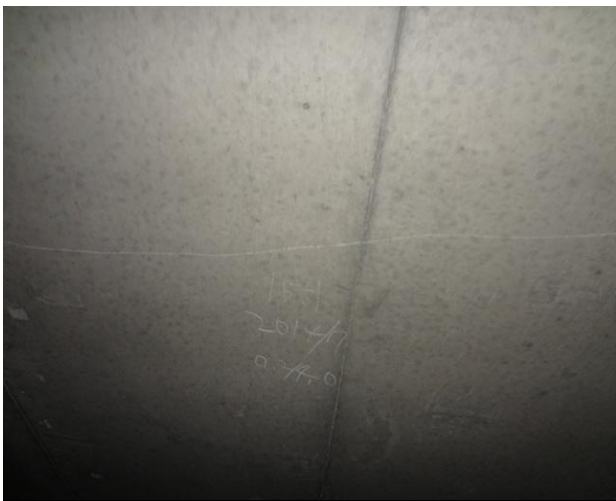
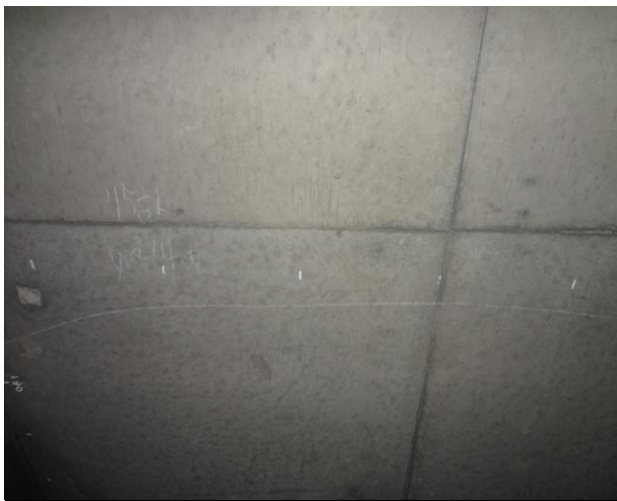
| 위치 | S12 | 상면 | 도면번호 | HK-오송고가(T2)-BRT-44 | 위치 | S12 | 상면 | 도면번호 | HK-오송고가(T2)-BRT-44 |
| 내용 | 균열(0.3mm미만) 0.2mm, 4m, 1EA | | 연번 | HK-오송고가(T2)-BRT-44-3 | 내용 | 균열(0.3mm미만) 0.2mm, 4m, 1EA | | 연번 | HK-오송고가(T2)-BRT-44-4 |

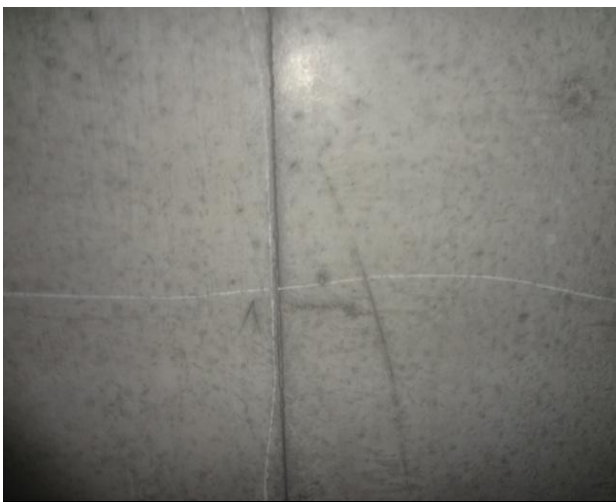
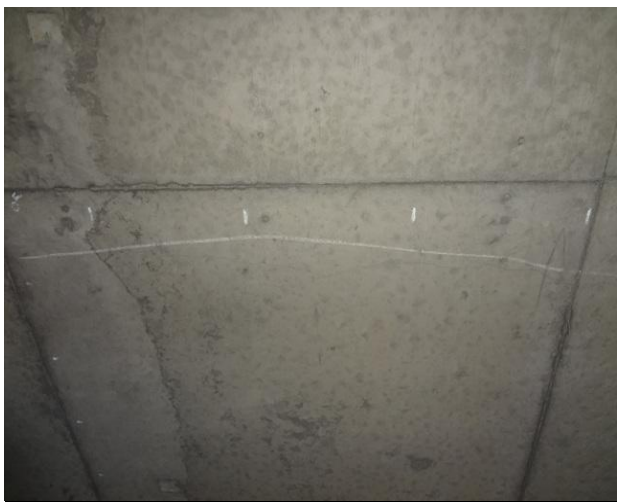
| 위치 | S12 | 상면 | 도면번호 | HK-오송고가(T2)-BRT-44 | 위치 | S12 | 상면 | 도면번호 | HK-오송고가(T2)-BRT-44 |
| 내용 | 균열(0.3mm미만) 0.2mm, 4m, 1EA | | 연번 | HK-오송고가(T2)-BRT-44-5 | 내용 | 균열(0.3mm미만) 0.2mm, 4m, 1EA | | 연번 | HK-오송고가(T2)-BRT-44-6 |

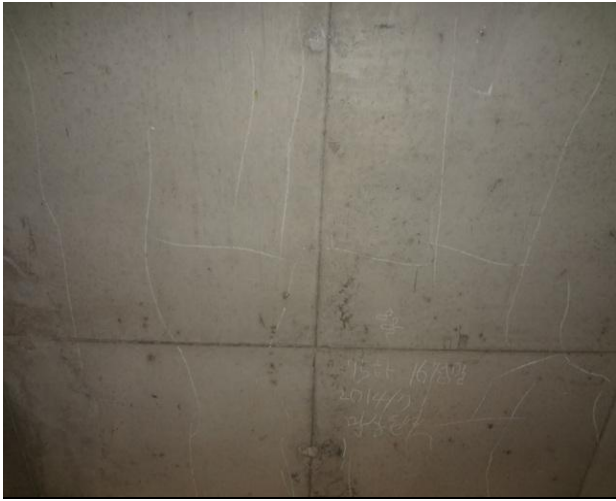
| 위치 | S13 | 상면 | 도면번호 | HK-오송고가(T2)-BRT-45 | 위치 | S13 | 하면 | 도면번호 | HK-오송고가(T2)-BRT-45 |
| 내용 | 망상균열 | 4m, 29m, 1EA | 연번 | HK-오송고가(T2)-BRT-45-1 | 내용 | 콘크리트파손 | 0.2m, 0.2m, 1EA | 연번 | HK-오송고가(T2)-BRT-45-2 |

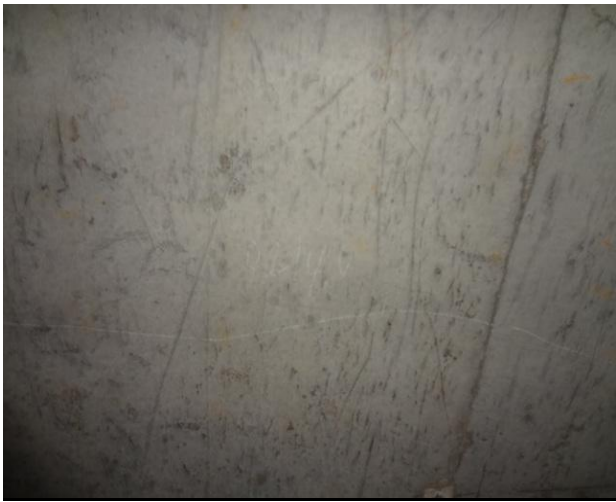
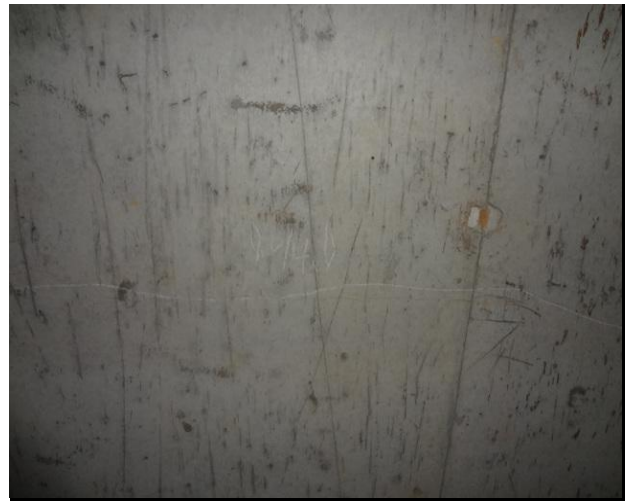
| 위치 | S14 | 상면 | 도면번호 | HK-오송고가(T2)-BRT-46 | 위치 | S14 | 상면 | 도면번호 | HK-오송고가(T2)-BRT-46 |
| 내용 | 균열(0.3mm미만) | 0.2mm, 4m, 1EA | 연번 | HK-오송고가(T2)-BRT-46-1 | 내용 | 균열(0.3mm미만) | 0.2mm, 4m, 1EA | 연번 | HK-오송고가(T2)-BRT-46-2 |

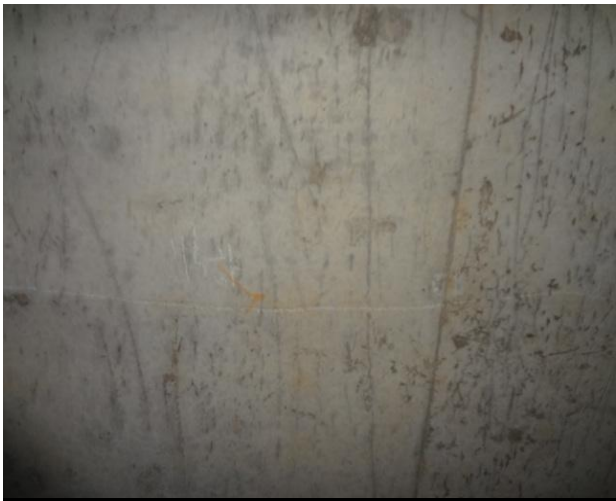
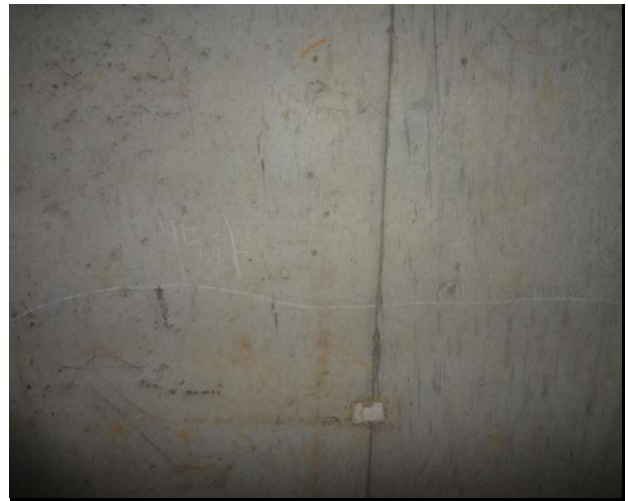
| 위치 | S14 | 상면 | 도면번호 | HK-오송고가(T2)-BRT-46 | 위치 | S14 | 상면 | 도면번호 | HK-오송고가(T2)-BRT-46 |
| 내용 | 균열(0.3mm미만) | 0.2mm, 4m, 1EA | 연번 | HK-오송고가(T2)-BRT-46-3 | 내용 | 균열(0.3mm미만) | 0.2mm, 4m, 1EA | 연번 | HK-오송고가(T2)-BRT-46-4 |

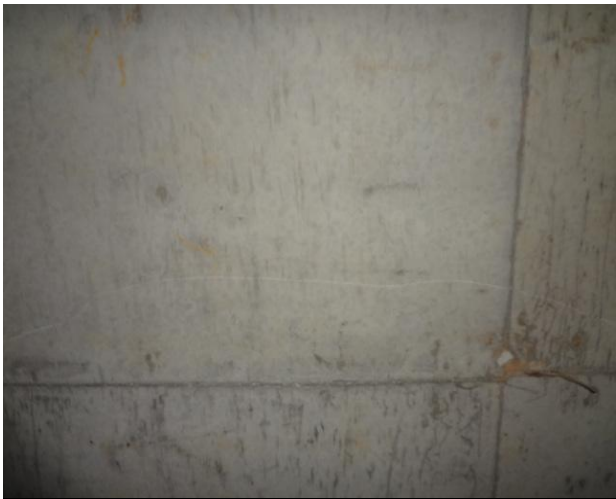
| 위치 | S14 | 상면 | 도면번호 | HK-오송고가(T2)-BRT-46 | 위치 | S14 | 상면 | 도면번호 | HK-오송고가(T2)-BRT-46 |

| 내용 | 균열(0.3mm미만) 0.2mm, 4m, 1EA | | 연번 | HK-오송고가(T2)-BRT-46-5 | 내용 | 균열(0.3mm미만) 0.2mm, 4m, 1EA | | 연번 | HK-오송고가(T2)-BRT-46-6 |

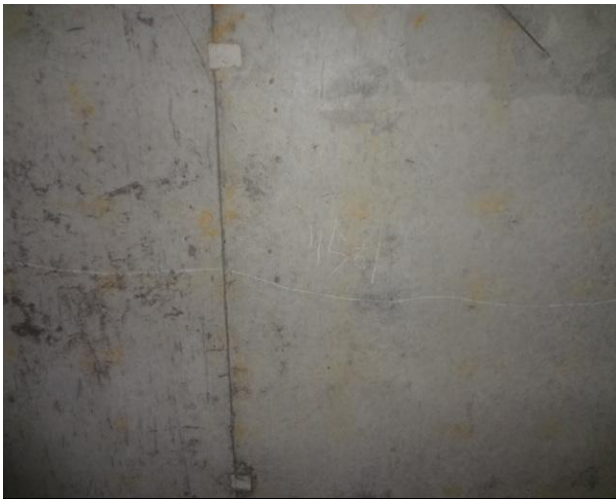
| 위치 | S14 | 상면 | 도면번호 | HK-오송고가(T2)-BRT-46 | 위치 | S14 | 상면 | 도면번호 | HK-오송고가(T2)-BRT-46 |

| 내용 | 균열(0.3mm미만) 0.2mm, 4m, 1EA | | 연번 | HK-오송고가(T2)-BRT-46-7 | 내용 | 균열(0.3mm미만) 0.2mm, 4m, 1EA | | 연번 | HK-오송고가(T2)-BRT-46-8 |

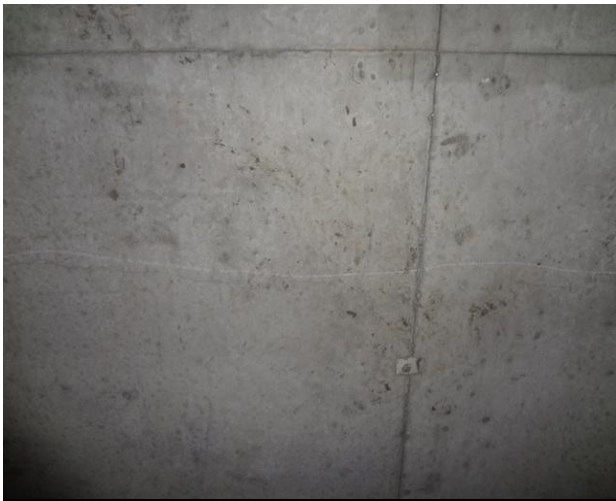
| 위치 | S14 | 상면 | 도면번호 | HK-오송고가(T2)-BRT-46 | 위치 | S16 | 상면 | 도면번호 | HK-오송고가(T2)-BRT-48 |

| 내용 | 균열(0.3mm미만) 0.2mm, 4m, 1EA | | 연번 | HK-오송고가(T2)-BRT-46-9 | 내용 | 균열(0.3mm미만) 0.2mm, 4m, 1EA | | 연번 | HK-오송고가(T2)-BRT-48-1 |

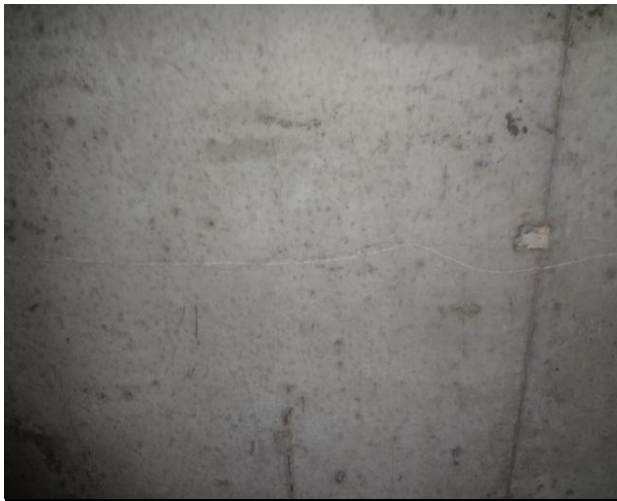
| 위치 | S16 | 상면 | 도면번호 | HK-오송고가(T2)-BRT-48 | 위치 | S16 | 상면 | 도면번호 | HK-오송고가(T2)-BRT-48 |
| 내용 | 균열(0.3mm미만) 0.2mm, 4m, 1EA | | 연번 | HK-오송고가(T2)-BRT-48-2 | 내용 | 균열(0.3mm미만) 0.2mm, 4m, 1EA | | 연번 | HK-오송고가(T2)-BRT-48-3 |
