## 07. 오송고가(T2)BRT

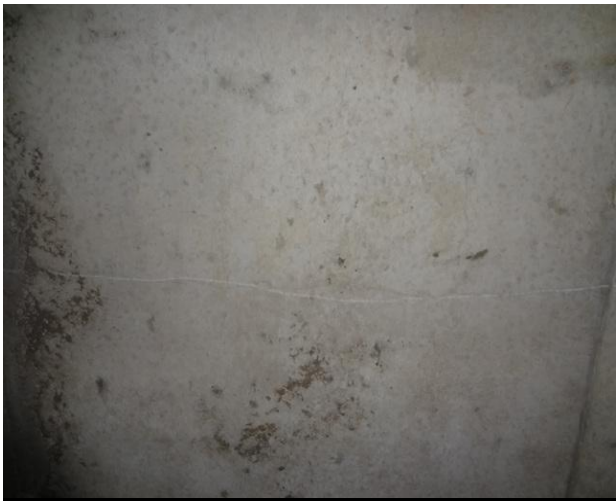
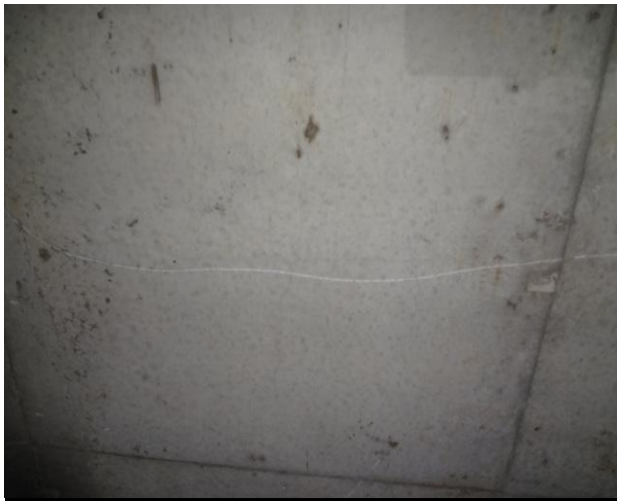
| 위치 | S16 | 상면 | 도면번호 | HK-오송고가(T2)-BRT-48 | 위치 | S16 | 상면 | 도면번호 | HK-오송고가(T2)-BRT-48 |
| 내용 | 균열(0.3mm미만) 0.2mm, 45m, 5EA | | 연번 | HK-오송고가(T2)-BRT-48-6 | 내용 | 균열(0.3mm미만) 0.2mm, 4m, 1EA | | 연번 | HK-오송고가(T2)-BRT-48-7 |

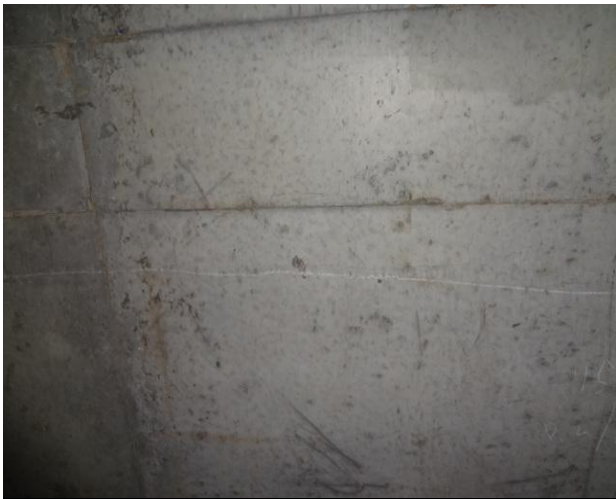
| 위치 | S16 | 상면 | 도면번호 | HK-오송고가(T2)-BRT-48 | 위치 | S16 | 상면 | 도면번호 | HK-오송고가(T2)-BRT-48 |

| 내용 | 균열(0.3mm미만) 0.2mm, 4m, 1EA | | 연번 | HK-오송고가(T2)-BRT-48-8 | 내용 | 균열(0.3mm미만) 0.2mm, 4m, 1EA | | 연번 | HK-오송고가(T2)-BRT-48-9 |

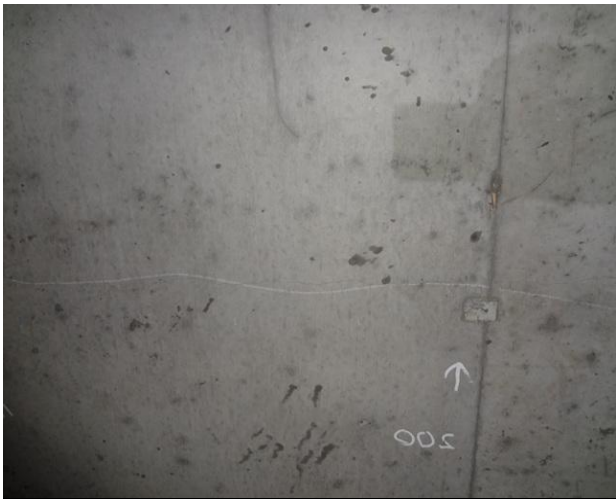
| 위치 | S16 | 상면 | 도면번호 | HK-오송고가(T2)-BRT-48 | 위치 | S16 | 상면 | 도면번호 | HK-오송고가(T2)-BRT-48 |

| 내용 | 균열(0.3mm미만) 0.2mm, 4m, 1EA | | 연번 | HK-오송고가(T2)-BRT-48-10 | 내용 | 균열(0.3mm미만) 0.2mm, 4m, 1EA | | 연번 | HK-오송고가(T2)-BRT-48-11 |

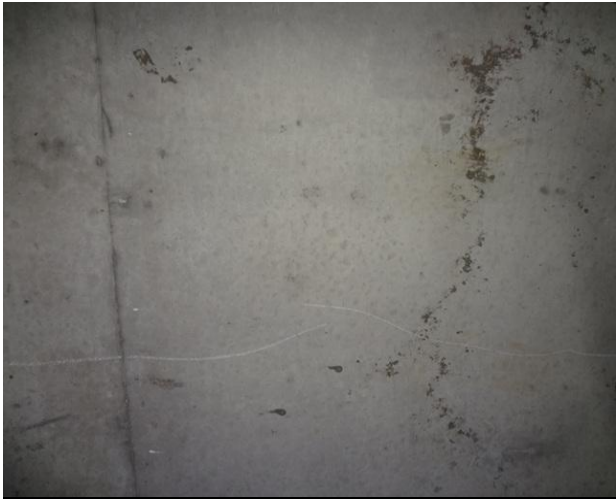
| 위치 | S16 | 상면 | 도면번호 | HK-오송고가(T2)-BRT-48 | 위치 | S16 | 상면 | 도면번호 | HK-오송고가(T2)-BRT-48 |

| 내용 | 균열(0.3mm미만) 0.2mm, 4m, 1EA | | 연번 | HK-오송고가(T2)-BRT-48-12 | 내용 | 균열(0.3mm미만) 0.2mm, 4m, 1EA | | 연번 | HK-오송고가(T2)-BRT-48-13 |

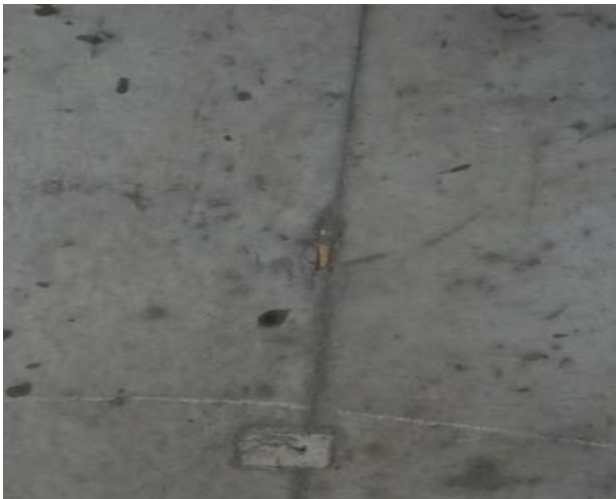
| 위치 | S16 | 상면 | 도면번호 | HK-오송고가(T2)-BRT-48 | 위치 | S16 | 상면 | 도면번호 | HK-오송고가(T2)-BRT-48 |

| 내용 | 균열(0.3mm미만) | 0.2mm, 4m, 1EA | 연번 | HK-오송고가(T2)-BRT-48-14 | 내용 | 균열(0.3mm미만) | 0.2mm, 4m, 1EA | 연번 | HK-오송고가(T2)-BRT-48-15 |

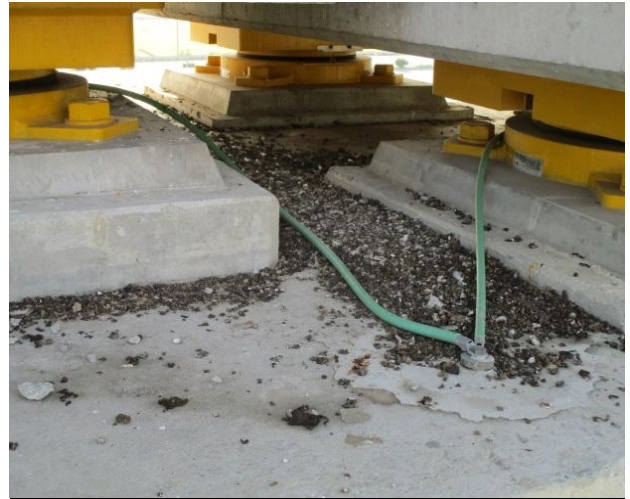
| 위치 | P1 | 기둥 | 도면번호 | HK-오송고가(T2)-BRT-65 | 위치 | P1 | 상면 | 도면번호 | HK-오송고가(T2)-BRT-65 |
| 내용 | 균열(0.3mm미만) | 0.2mm, 0.4m, 1EA | 연번 | HK-오송고가(T2)-BRT-65-1 | 내용 | 이물질퇴적 | 0.5m, 4m, 1EA | 연번 | HK-오송고가(T2)-BRT-65-2 |

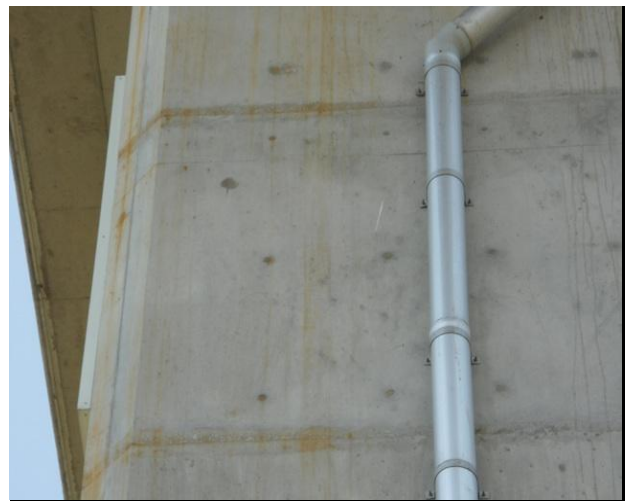
| 위치 | P2 | 기둥 | 도면번호 | HK-오송고가(T2)-BRT-66 | 위치 | P2 | 기둥 | 도면번호 | HK-오송고가(T2)-BRT-66 |
| 내용 | 망상균열 | 0.5m, 0.5m, 1EA | 연번 | HK-오송고가(T2)-BRT-66-1 | 내용 | 망상균열 | 2m, 2m, 1EA | 연번 | HK-오송고가(T2)-BRT-66-2 |

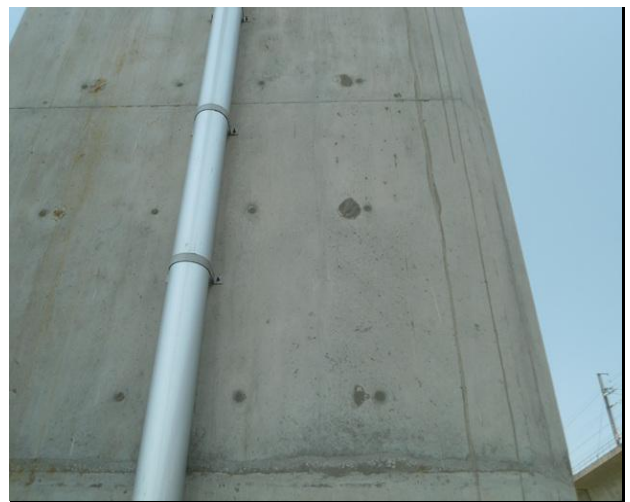
| 위치 | P2 | 기둥 | 도면번호 | HK-오송고가(T2)-BRT-66 | 위치 | P2 | 기둥 | 도면번호 | HK-오송고가(T2)-BRT-66 |
| 내용 | 망상균열 | 2m, 2m, 1EA | 연번 | HK-오송고가(T2)-BRT-66-3 | 내용 | 망상균열 | 2m, 2m, 1EA | 연번 | HK-오송고가(T2)-BRT-66-4 |

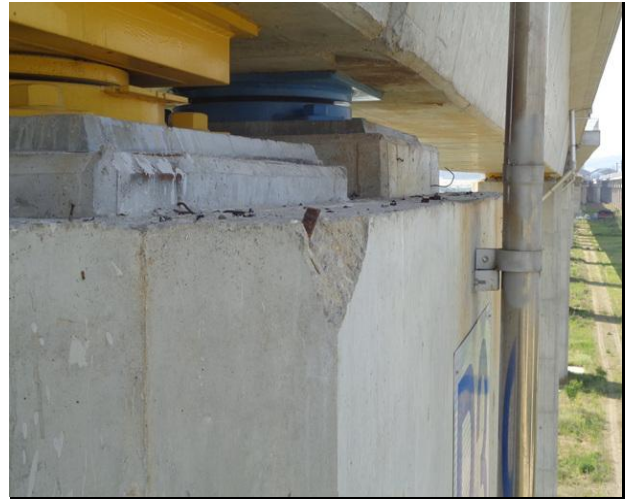
| 위치 | P2 | 기둥 | 도면번호 | HK-오송고가(T2)-BRT-66 | 위치 | P3 | 기둥 | 도면번호 | HK-오송고가(T2)-BRT-67 |
| 내용 | 망상균열 | 0.5m, 0.5m, 1EA | 연번 | HK-오송고가(T2)-BRT-66-5 | 내용 | 파손 | 0.25m, 0.2m, 1EA | 연번 | HK-오송고가(T2)-BRT-67-1 |

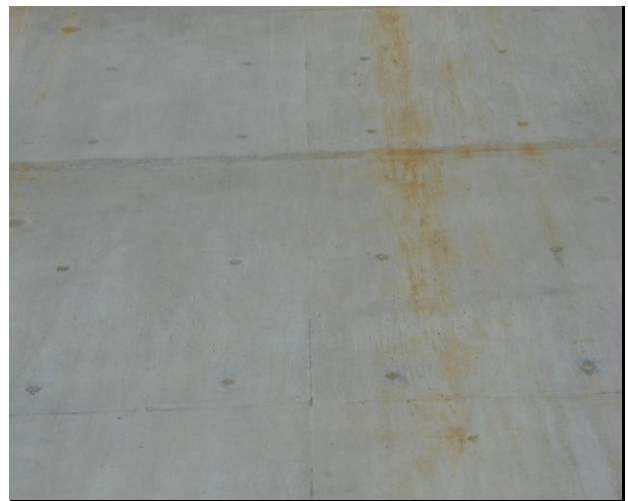
| 위치 | P3 | 기둥 | 도면번호 | HK-오송고가(T2)-BRT-67 | 위치 | P3 | 기둥 | 도면번호 | HK-오송고가(T2)-BRT-67 |
| 내용 | 망상균열 | 3m, 3m, 1EA | 연번 | HK-오송고가(T2)-BRT-67-2 | 내용 | 망상균열 | 2m, 2m, 1EA | 연번 | HK-오송고가(T2)-BRT-67-3 |

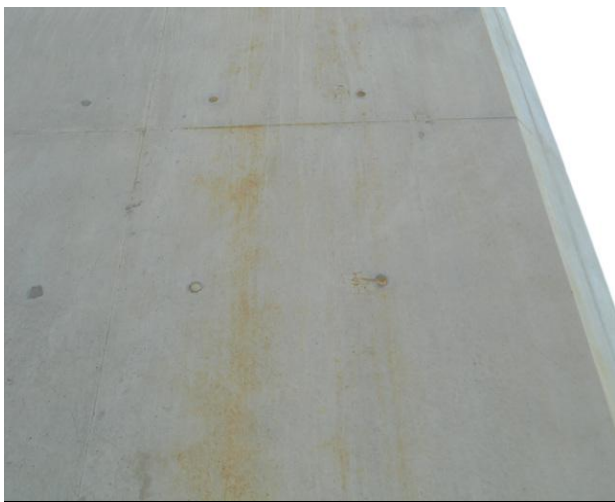
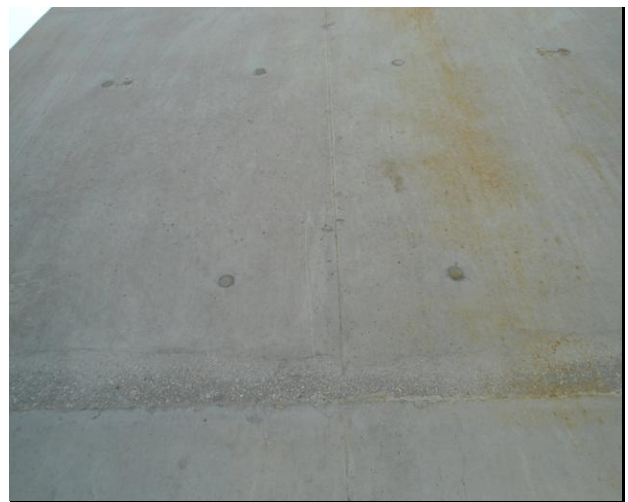
| 위치 | P3 | 기둥 | 도면번호 | HK-오송고가(T2)-BRT-67 | 위치 | P3 | 기둥 | 도면번호 | HK-오송고가(T2)-BRT-67 |
| 내용 | 망상균열 | 1m, 1m, 1EA | 연번 | HK-오송고가(T2)-BRT-67-4 | 내용 | 균열(0.3mm미만) | 0.2mm, 2m, 4EA | 연번 | HK-오송고가(T2)-BRT-67-5 |

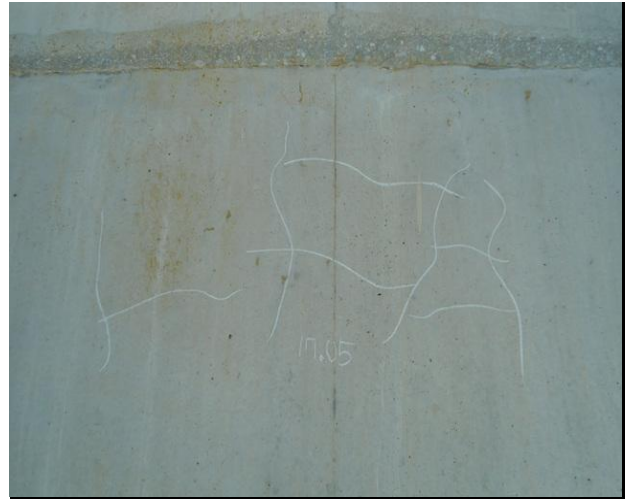
| 위치 | P3 | 기둥 | 도면번호 | HK-오송고가(T2)-BRT-67 |
| 내용 | 망상균열 | 1m, 1m, 1EA | 연번 | HK-오송고가(T2)-BRT-67-6 |

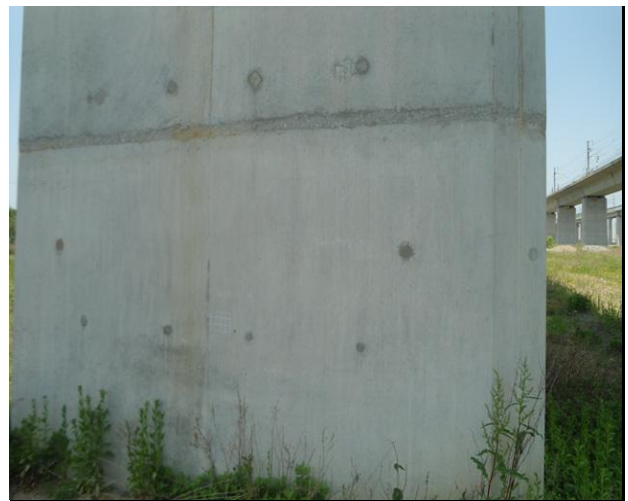
| 위치 | P4 | 기둥 | 도면번호 | HK-오송고가(T2)-BRT-68 |
| 내용 | 망상균열 | 1m, 2m, 1EA | 연번 | HK-오송고가(T2)-BRT-68-1 |

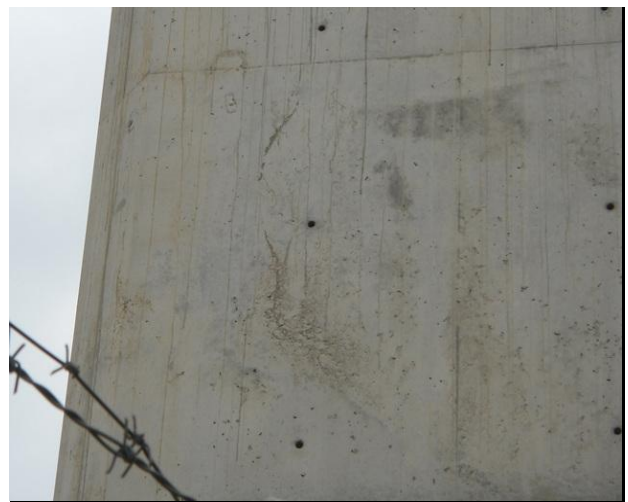
| 위치 | P5 | 기둥 | 도면번호 | HK-오송고가(T2)-BRT-69 |
| 내용 | 곰보 | 1m, 2.5m, 1EA | 연번 | HK-오송고가(T2)-BRT-69-1 |

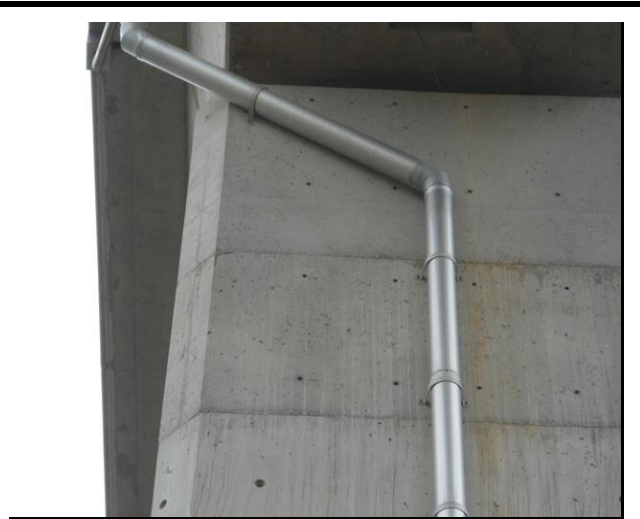
| 위치 | P5 | 기둥 | 도면번호 | HK-오송고가(T2)-BRT-69 |

| 내용 | 표면불량 | 0.3m, 0.7m, 1EA | 연번 | HK-오송고가(T2)-BRT-69-2 |

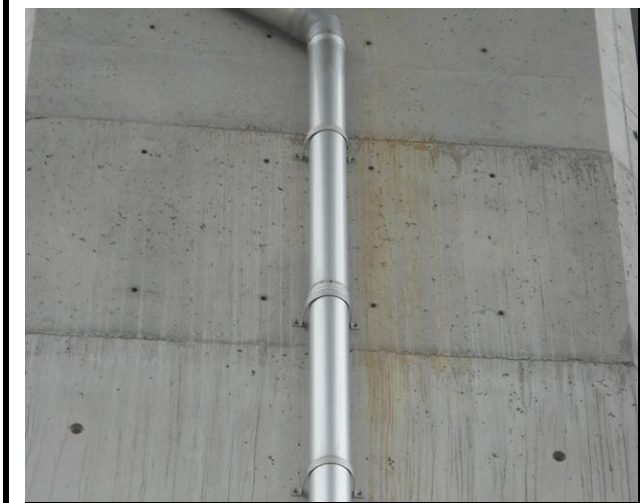
| 위치 | P5 | 기둥 | 도면번호 | HK-오송고가(T2)-BRT-69 |

| 내용 | 표면불량 | 0.4m, 0.8m, 1EA | 연번 | HK-오송고가(T2)-BRT-69-3 |

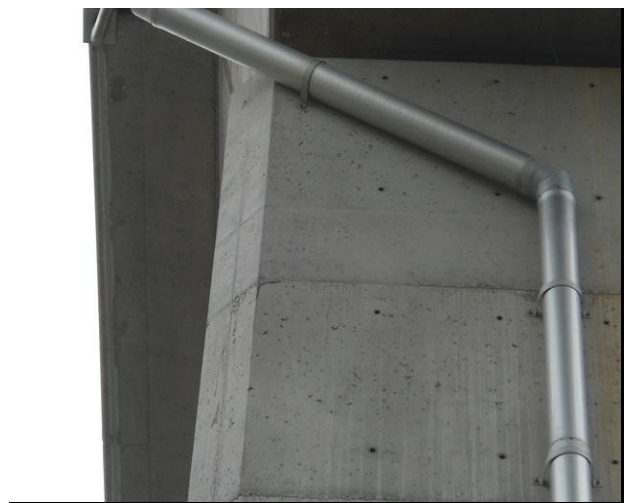
| 위치 | P5 | 기둥 | 도면번호 | HK-오송고가(T2)-BRT-69 |

| 내용 | 곰보 | 1.2m, 2.5m, 1EA | 연번 | HK-오송고가(T2)-BRT-69-4 |

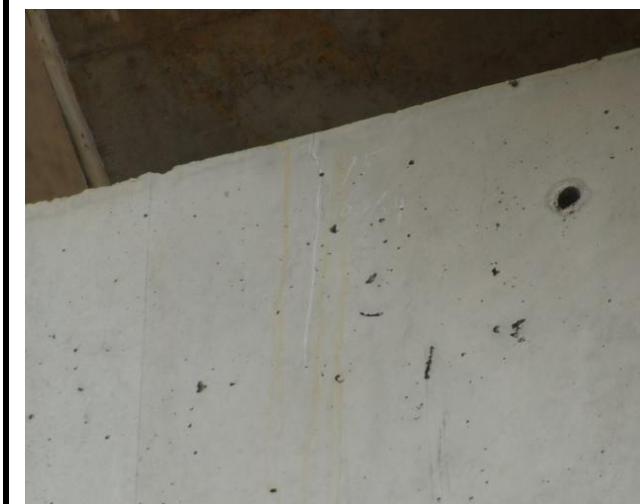
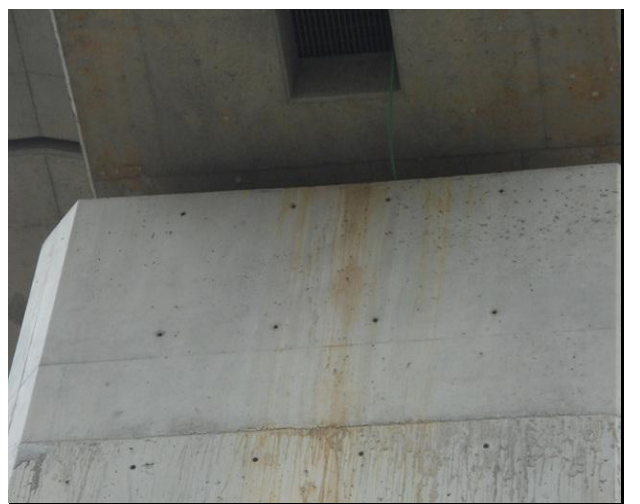
| 위치 | P5 | 기둥 | 도면번호 | HK-오송고가(T2)-BRT-69 |
| 내용 | 균열(0.3mm미만) | 0.2mm, 0.4m, 1EA | 연번 | HK-오송고가(T2)-BRT-69-7 |

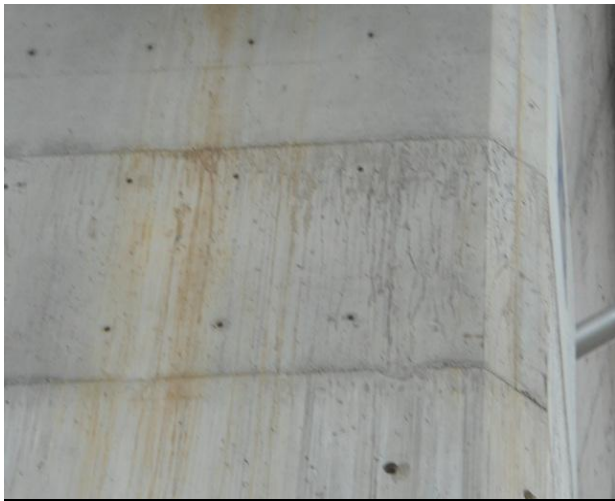
| 위치 | P5 | 기둥 | 도면번호 | HK-오송고가(T2)-BRT-69 |

| 내용 | 균열(0.3mm미만) | 0.2mm, 0.5m, 1EA | 연번 | HK-오송고가(T2)-BRT-69-8 |

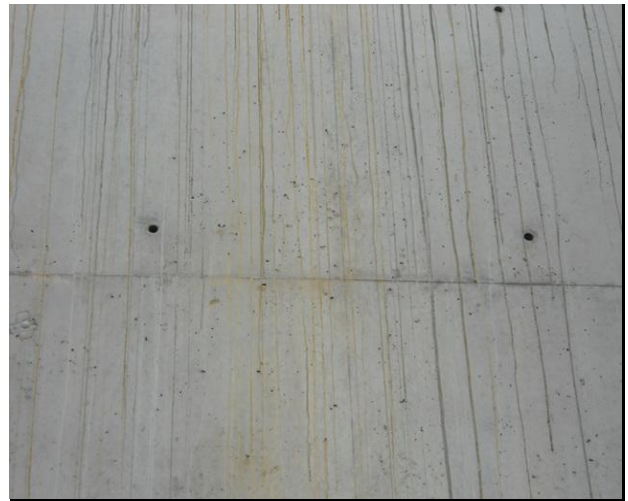
| 위치 | P5 | 기둥 | 도면번호 | HK-오송고가(T2)-BRT-69 |
| 내용 | 곰보 | 0.8m, 1.2m, 1EA | 연번 | HK-오송고가(T2)-BRT-69-9 |

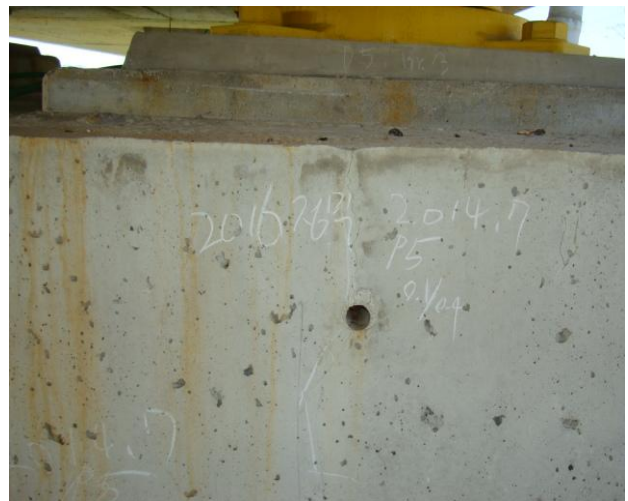
| 위치 | P5 | 기둥 | 도면번호 | HK-오송고가(T2)-BRT-69 |
| 내용 | 균열(0.3mm미만) | 0.2mm, 0.5m, 1EA | 연번 | HK-오송고가(T2)-BRT-69-11 |

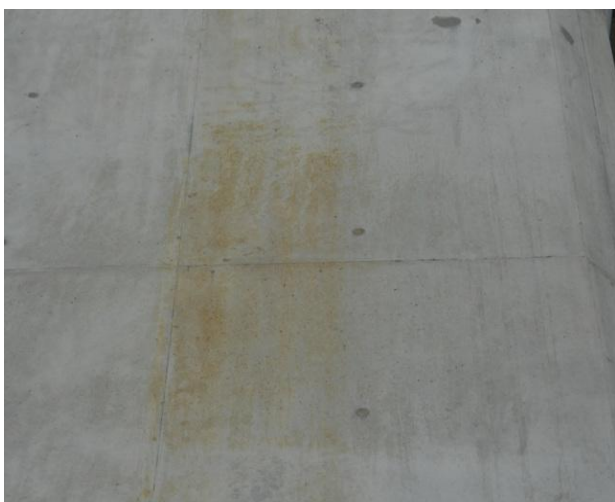
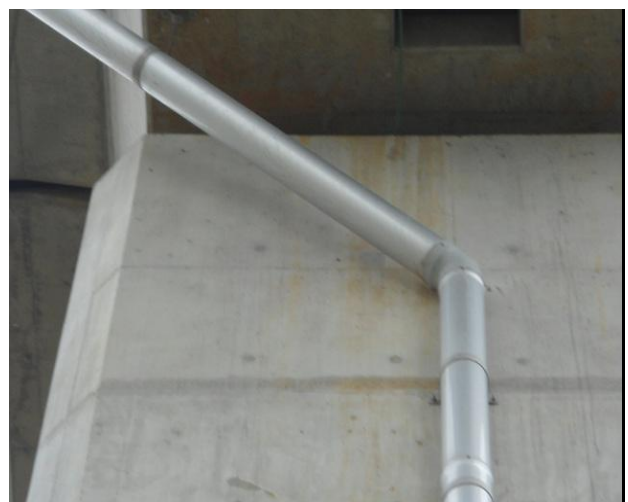
| 위치 | P6 | 기둥 | 도면번호 | HK-오송고가(T2)-BRT-70 |
| 내용 | 망상균열 | 0.3m, 0.8m, 1EA | 연번 | HK-오송고가(T2)-BRT-70-1 |

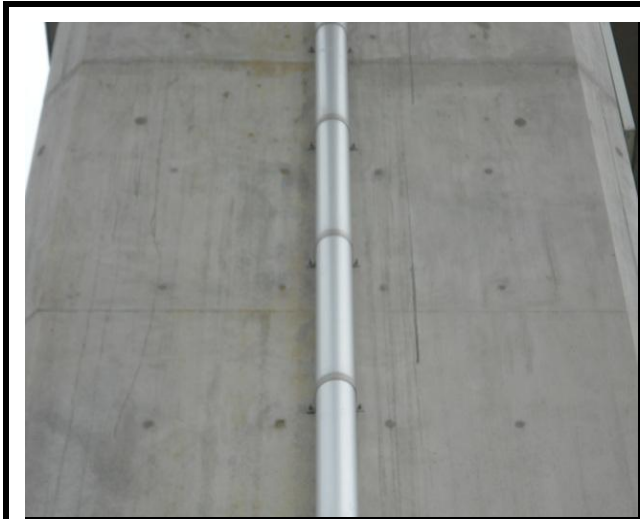
| 위치 | P6 | 기둥 | 도면번호 | HK-오송고가(T2)-BRT-70 |
| 내용 | 망상균열 | 0.4m, 0.4m, 4EA | 연번 | HK-오송고가(T2)-BRT-70-3 |

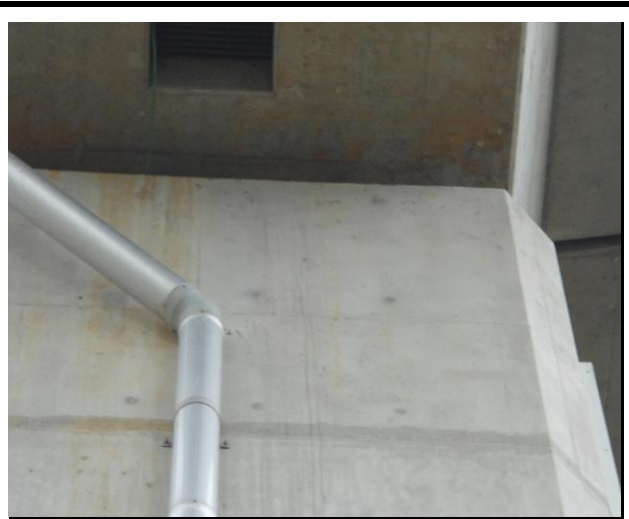
| 위치 | P6 | 기둥 | 도면번호 | HK-오송고가(T2)-BRT-70 |
| 내용 | 망상균열 | 1m, 1.5m, 1EA | 연번 | HK-오송고가(T2)-BRT-70-4 |

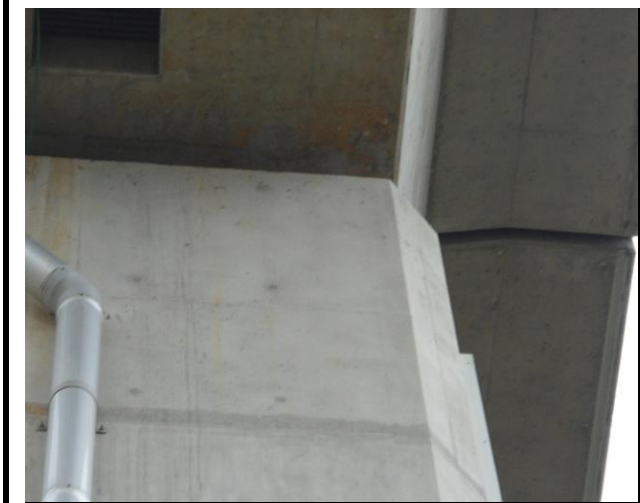
| 위치 | P6 | 기둥 | 도면번호 | HK-오송고가(T2)-BRT-70 |
| 내용 | 균열(0.3mm미만) | 0.2mm, 1m, 1EA | 연번 | HK-오송고가(T2)-BRT-70-5 |

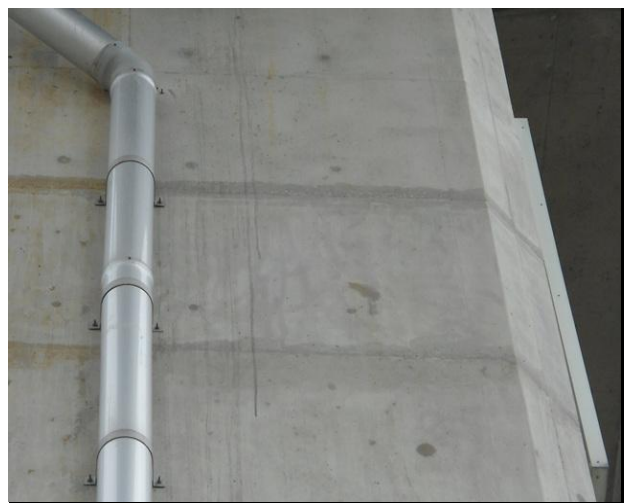
| 위치 | P6 | 기둥 | 도면번호 | HK-오송고가(T2)-BRT-70 |
| 내용 | 망상균열 | 0.6m, 1m, 1EA | 연번 | HK-오송고가(T2)-BRT-70-6 |

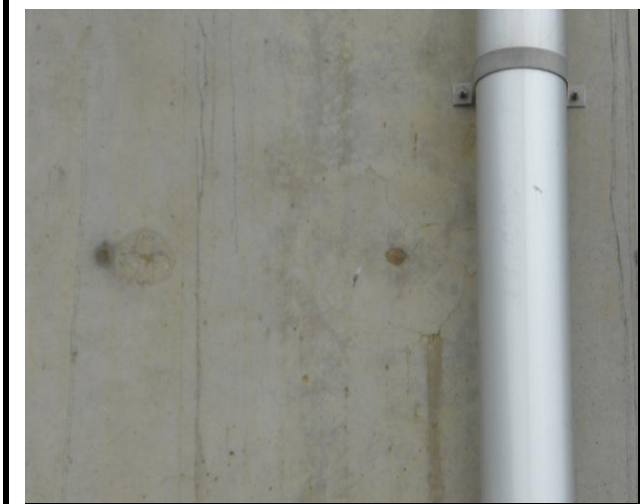
| 위치 | P6 | 기둥 | 도면번호 | HK-오송고가(T2)-BRT-70 |
| 내용 | 망상균열 | 1.2m, 1.2m, 1EA | 연번 | HK-오송고가(T2)-BRT-70-7 |

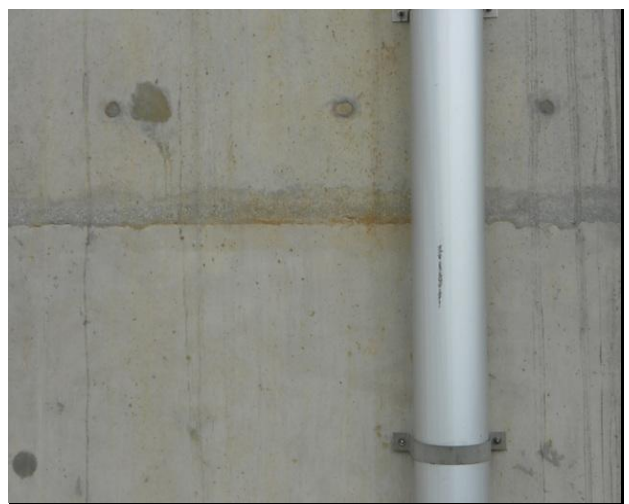
| 위치 | P6 | 기둥 | 도면번호 | HK-오송고가(T2)-BRT-70 |
| 내용 | 망상균열 | 0.5m, 0.5m, 1EA | 연번 | HK-오송고가(T2)-BRT-70-8 |

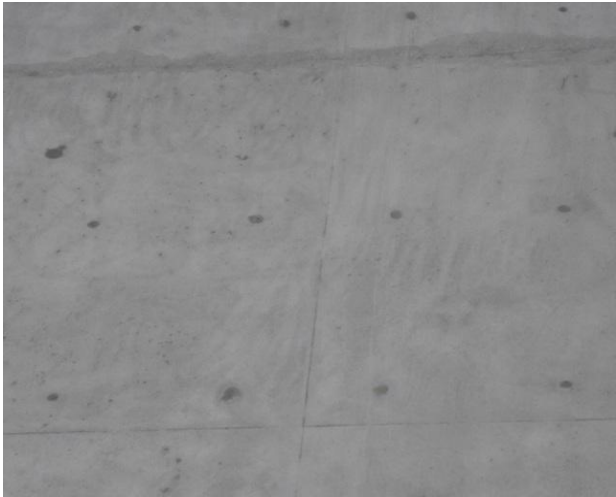
| 내용 | 균열(0.3mm미만) 0.2mm, 1.2m, 1EA | | 연번 | HK-오송고가(T2)-BRT-70-9 | 내용 | 망상균열 0.3m, 0.3m, 1EA | | 연번 | HK-오송고가(T2)-BRT-70-10 |

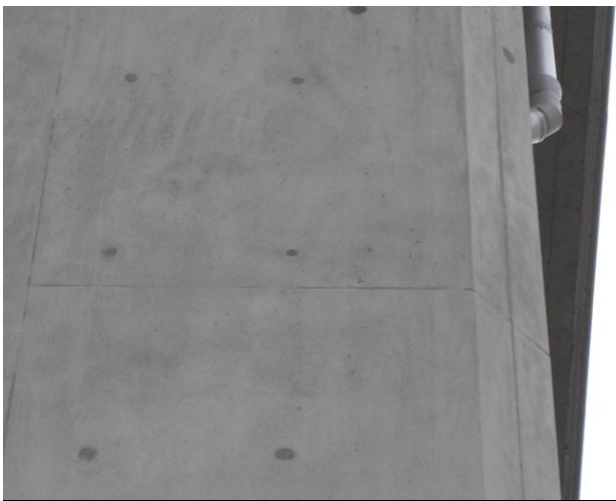
| 내용 | 망상균열 0.3m, 0.3m, 1EA | | 연번 | HK-오송고가(T2)-BRT-70-11 | 내용 | 망상균열 0.8m, 0.8m, 1EA | | 연번 | HK-오송고가(T2)-BRT-70-12 |

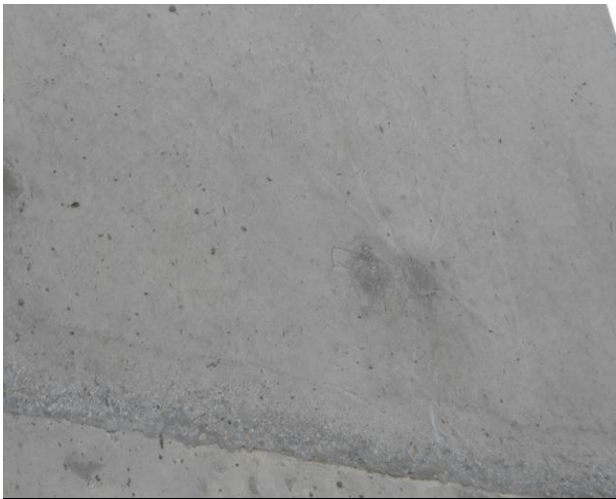
| 내용 | 망상균열 0.6m, 0.6m, 1EA | | 연번 | HK-오송고가(T2)-BRT-70-13 | 내용 | 망상균열 1m, 1.2m, 1EA | | 연번 | HK-오송고가(T2)-BRT-70-14 |

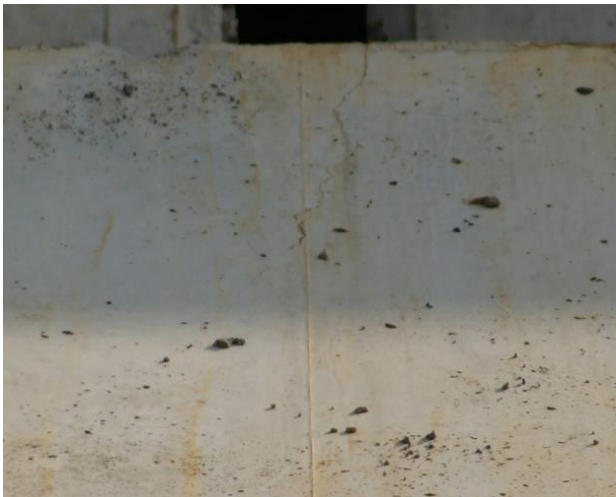
| 내용 | 균열(0.3mm미만) 0.2mm, 0.8m, 1EA | | 연번 | HK-오송고가(T2)-BRT-70-15 | 내용 | 균열(0.3mm미만) 0.2mm, 0.7m, 1EA | | 연번 | HK-오송고가(T2)-BRT-70-16 |

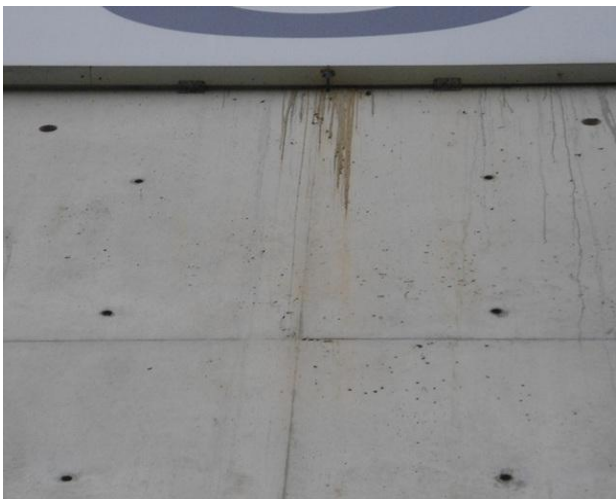
| 내용 | 콘크리트파손 1.5m, 1.5m, 1EA | | 연번 | HK-오송고가(T2)-BRT-70-17 | 내용 | 재료분리 0.1m, 1m, 1EA | | 연번 | HK-오송고가(T2)-BRT-70-18 |

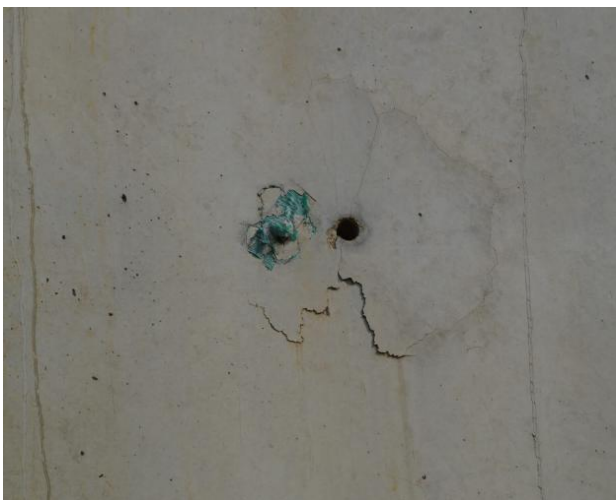
| 내용 | 망상균열 0.3m, 0.3m, 1EA | | 연번 | HK-오송고가(T2)-BRT-70-19 | 내용 | 콘크리트파손 0.3m, 0.3m, 1EA | | 연번 | HK-오송고가(T2)-BRT-70-20 |

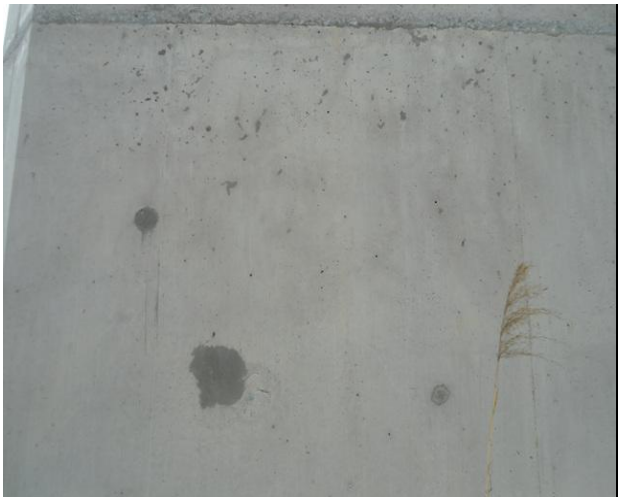
| 내용 | 망상균열 | 1m, 1m, 1EA | 연번 | HK-오송고가(T2)-BRT-70-21 | 내용 | 균열(0.3mm미만) | 0.2mm, 1.5m, 1EA | 연번 | HK-오송고가(T2)-BRT-71-1 |

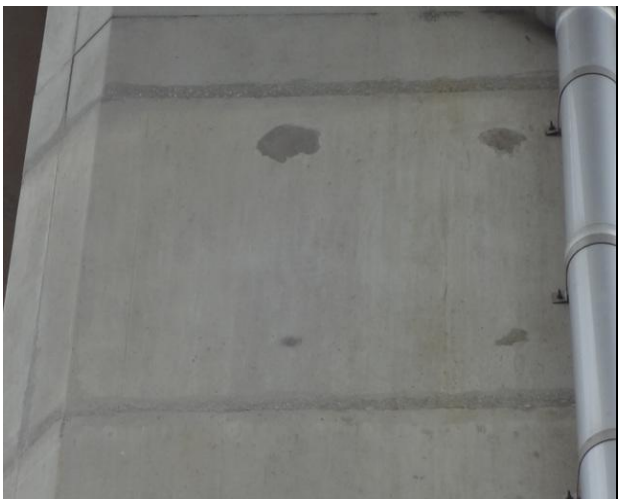
| 내용 | 균열(0.3mm미만) | 0.2mm, 1.8m, 1EA | 연번 | HK-오송고가(T2)-BRT-71-2 | 내용 | 균열(0.3mm미만) | 0.2mm, 0.4m, 1EA | 연번 | HK-오송고가(T2)-BRT-71-3 |

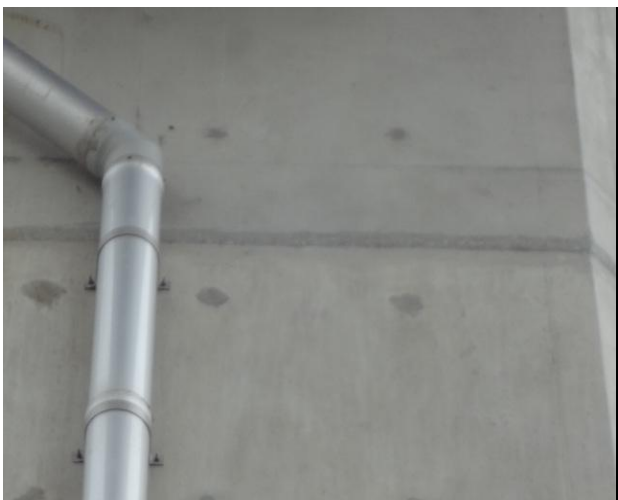
| 위치 | P7 | 기둥 | 도면번호 | HK-오송고가(T2)-BRT-71 | 위치 | P7 | 기둥 | 도면번호 | HK-오송고가(T2)-BRT-71 |
| 내용 | 균열(0.3mm미만) | 0.2mm, 1.8m, 1EA | 연번 | HK-오송고가(T2)-BRT-71-4 | 내용 | 균열(0.3mm미만) | 0.2mm, 0.6m, 1EA | 연번 | HK-오송고가(T2)-BRT-71-5 |

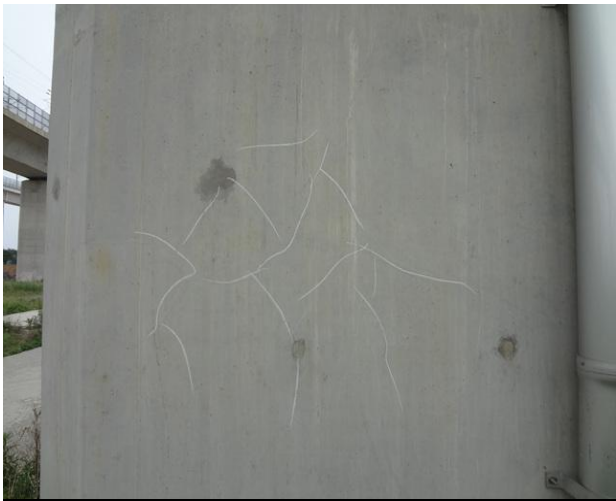
| 내용 | 망상균열 | 1m, 1.5m, 1EA | 연번 | HK-오송고가(T2)-BRT-71-6 | 내용 | 균열(0.3mm미만) | 0.2mm, 0.7m, 1EA | 연번 | HK-오송고가(T2)-BRT-71-7 |

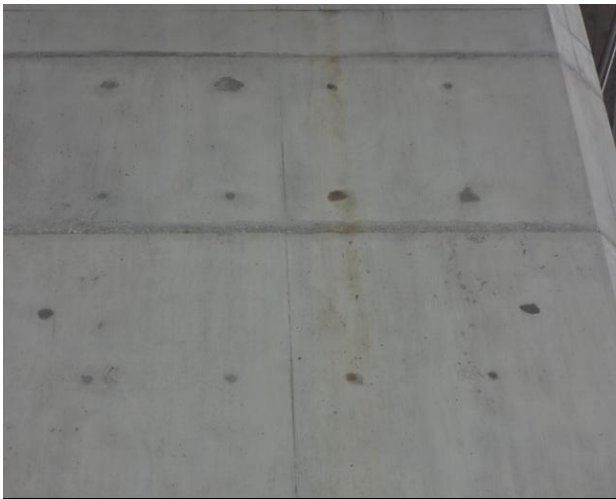
| 내용 | 균열(0.3mm미만) | 0.2mm, 2m, 1EA | 연번 | HK-오송고가(T2)-BRT-71-8 | 내용 | 균열(0.3mm미만) | 0.2mm, 1.8m, 1EA | 연번 | HK-오송고가(T2)-BRT-71-9 |

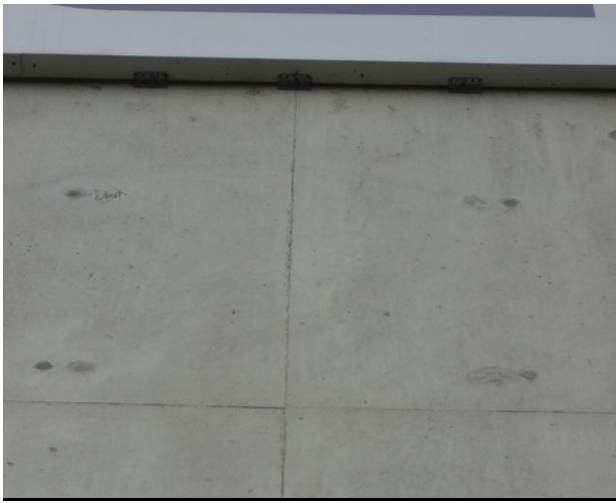
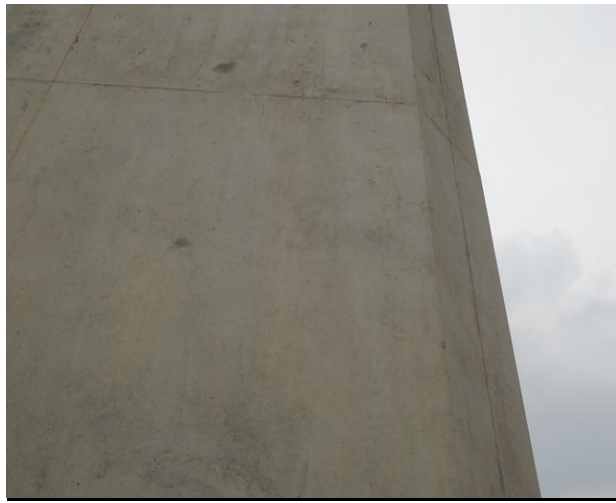
| 위치 | P7 | 기둥 | 도면번호 | HK-오송고가(T2)-BRT-71 | 위치 | P7 | 기둥 | 도면번호 | HK-오송고가(T2)-BRT-71 |
| 내용 | 망상균열 | 1m, 1m, 1EA | 연번 | HK-오송고가(T2)-BRT-71-10 | 내용 | 균열(0.3mm미만) | 0.2mm, 0.6m, 1EA | 연번 | HK-오송고가(T2)-BRT-71-11 |

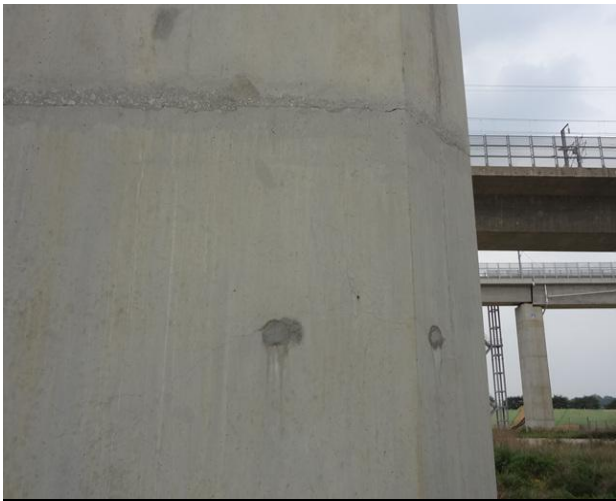
| 내용 | 균열(0.3mm미만) 0.2mm, 1m, 1EA | | 연번 | HK-오송고가(T2)-BRT-71-2 | 내용 | 콘크리트파손 0.2m, 0.4m, 1EA | | 연번 | HK-오송고가(T2)-BRT-72-1 |

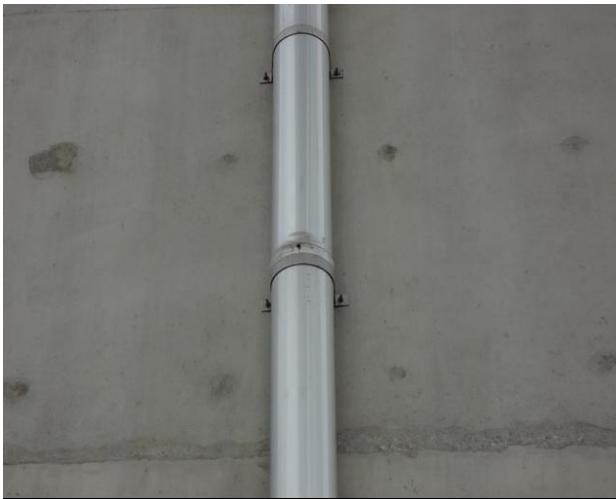
| 내용 | 균열(0.3mm미만) 0.2mm, 1.2m, 1EA | | 연번 | HK-오송고가(T2)-BRT-72-2 | 내용 | 균열(0.3mm미만) 0.2mm, 0.8m, 2EA | | 연번 | HK-오송고가(T2)-BRT-72-3 |

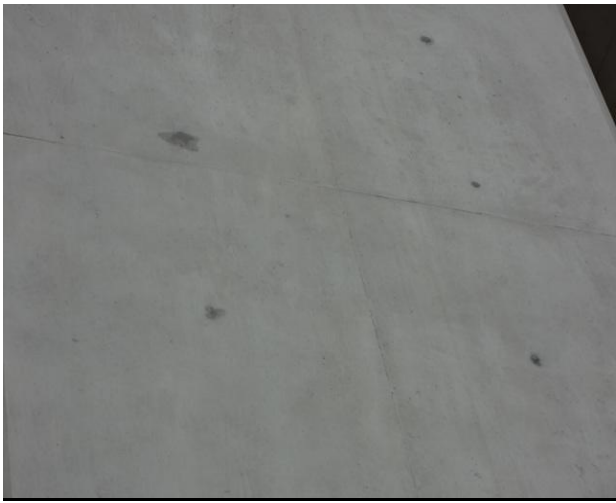
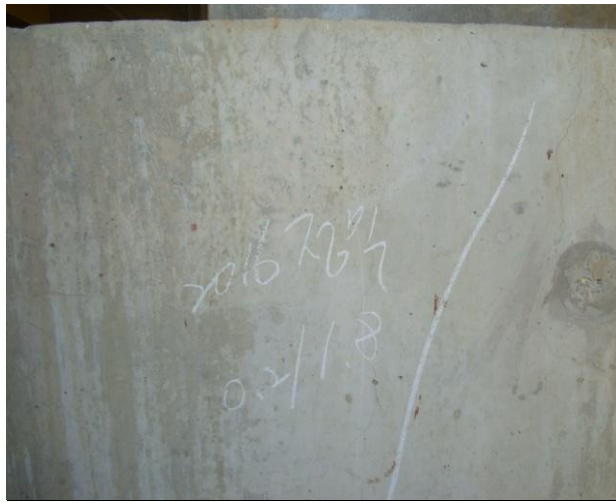
| 위치 | P8 | 기둥 | 도면번호 | HK-오송고가(T2)-BRT-72 | 위치 | P9 | 기둥 | 도면번호 | HK-오송고가(T2)-BRT-73 |
| 내용 | 균열(0.3mm미만) 0.2mm, 1m, 2EA | | 연번 | HK-오송고가(T2)-BRT-72-4 | 내용 | 균열(0.3mm미만) 0.2mm, 1.8m, 1EA | | 연번 | HK-오송고가(T2)-BRT-73-1 |

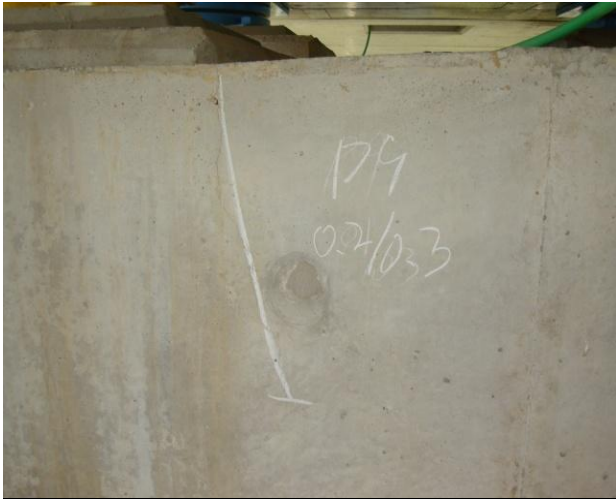
| 내용 | 균열(0.3mm미만) 0.2mm, 0.3m, 2EA | | 연번 | HK-오송고가(T2)-BRT-73-2 | 내용 | 균열(0.3mm미만) 0.2mm, 1.2m, 1EA | | 연번 | HK-오송고가(T2)-BRT-73-3 |

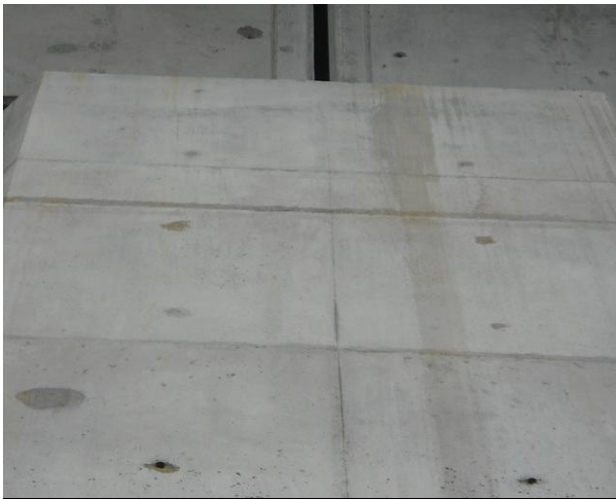
| 내용 | 균열(0.3mm미만) 0.2mm, 1.2m, 1EA | | 연번 | HK-오송고가(T2)-BRT-73-4 | 내용 | 균열(0.3mm미만) 0.2mm, 0.3m, 1EA | | 연번 | HK-오송고가(T2)-BRT-73-5 |

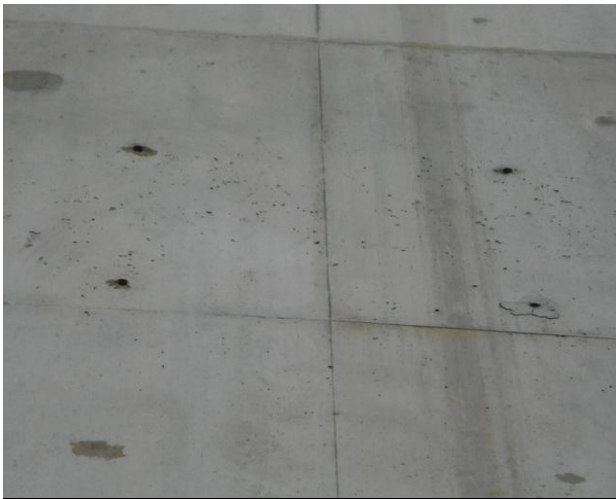
| 내용 | 콘크리트파손 2.5m, 1.2m, 1EA | | 연번 | HK-오송고가(T2)-BRT-73-6 | 내용 | 콘크리트파손 0.4m, 0.4m, 1EA | | 연번 | HK-오송고가(T2)-BRT-73-7 |

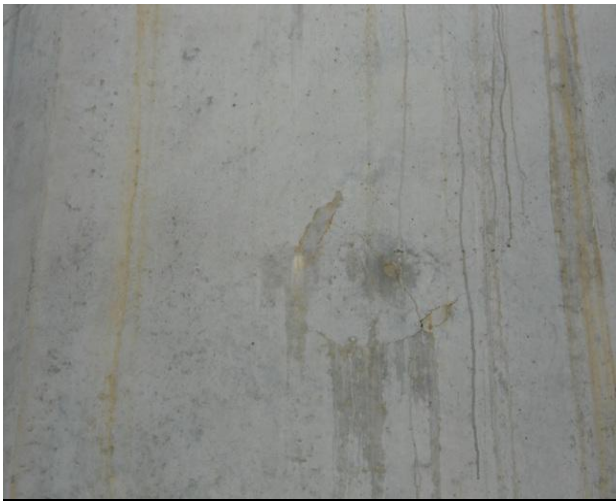
| 내용 | 콘크리트파손 0.4m, 0.5m, 1EA | | 연번 | HK-오송고가(T2)-BRT-73-8 | 내용 | 콘크리트파손 0.4m, 0.4m, 1EA | | 연번 | HK-오송고가(T2)-BRT-73-9 |

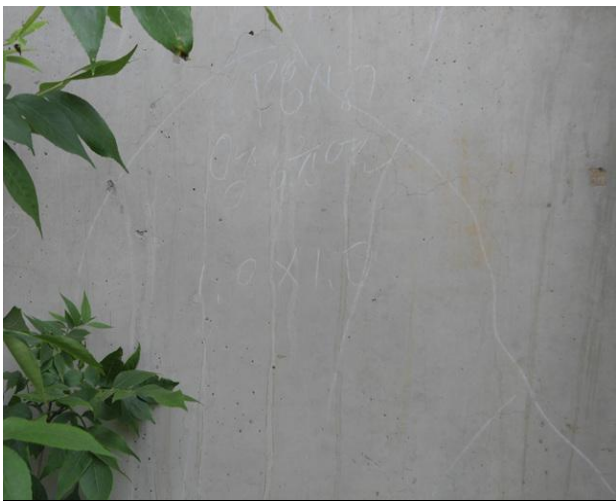
| 내용 | 망상균열 1m, 1m, 1EA | | 연번 | HK-오송고가(T2)-BRT-73-10 | 내용 | 망상균열 0.3m, 0.3m, 1EA | | 연번 | HK-오송고가(T2)-BRT-74-1 |

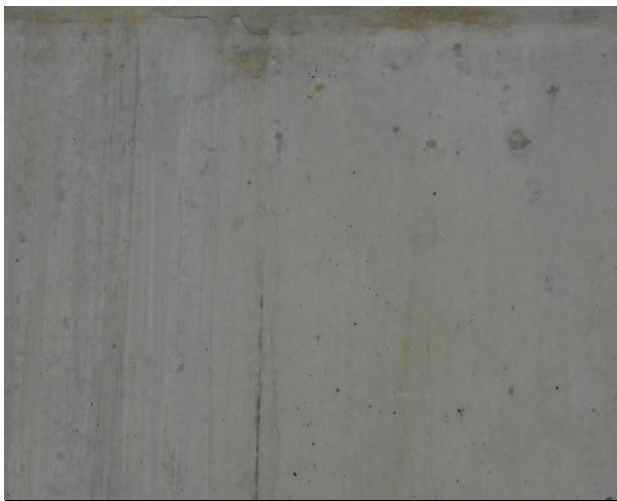
| 위치 | P9 | 기둥 | 도면번호 | HK-오송고가(T2)-BRT-73 | 위치 | P10 | 기둥 | 도면번호 | HK-오송고가(T2)-BRT-74 |

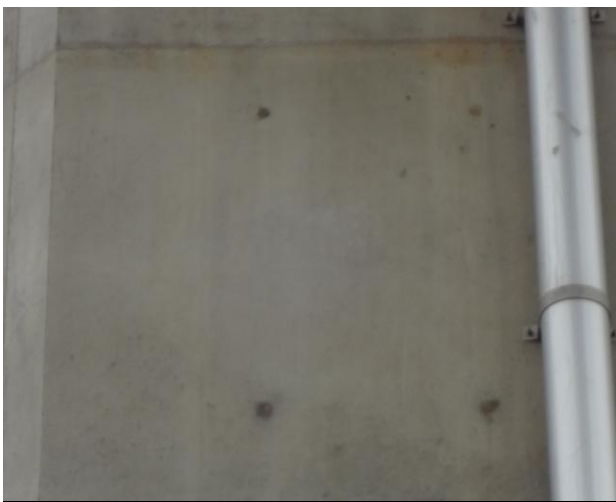
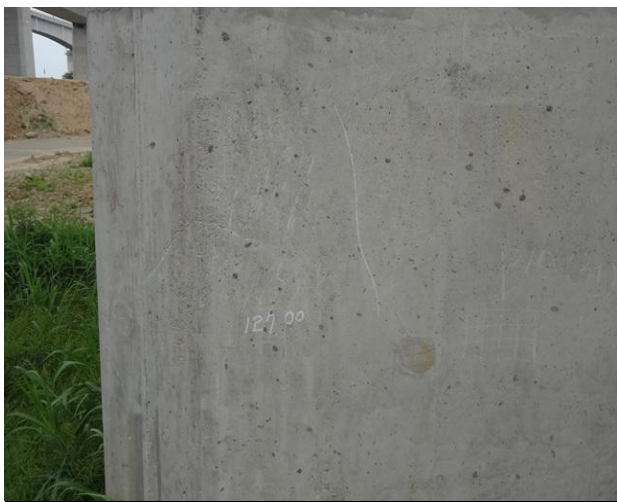
| 위치 | P10 | 기둥 | 도면번호 | HK-오송고가(T2)-BRT-74 | 위치 | P10 | 기둥 | 도면번호 | HK-오송고가(T2)-BRT-74 |
| 내용 | 망상균열 1m, 1m, 1EA | | 연번 | HK-오송고가(T2)-BRT-74-2 | 내용 | 균열(0.3mm미만) 0.2mm, 0.4m, 1EA | | 연번 | HK-오송고가(T2)-BRT-74-3 |

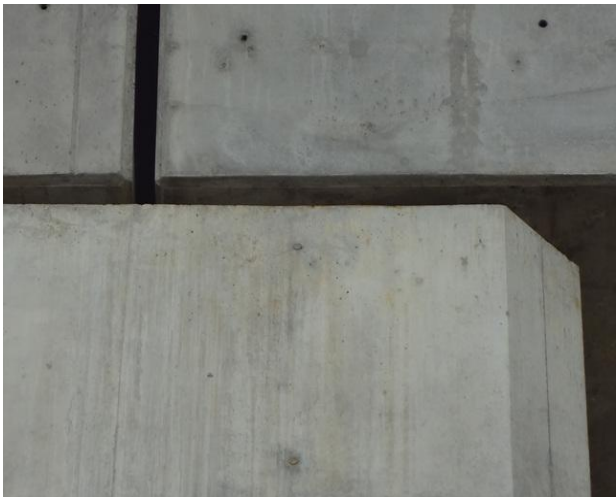
| 내용 | 균열(0.3mm미만) 0.2mm, 0.3m, 2EA | | 연번 | HK-오송고가(T2)-BRT-74-4 | 내용 | 망상균열 1m, 3m, 1EA | | 연번 | HK-오송고가(T2)-BRT-75-1 |

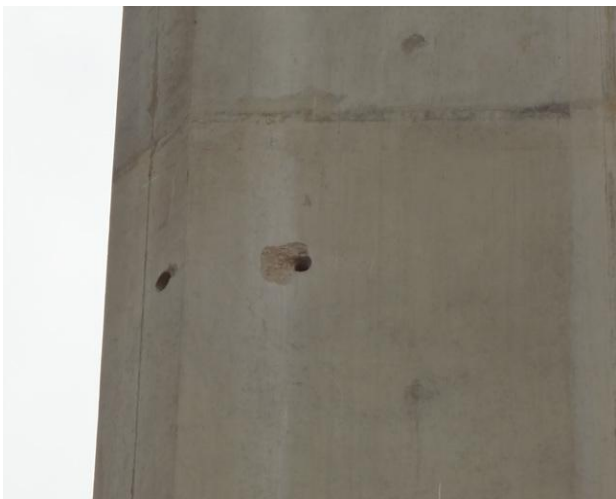
| 내용 | 콘크리트파손 0.2m, 0.2m, 1EA | | 연번 | HK-오송고가(T2)-BRT-76-1 | 내용 | 균열(0.3mm미만) 0.2mm, 1.2m, 1EA | | 연번 | HK-오송고가(T2)-BRT-76-2 |

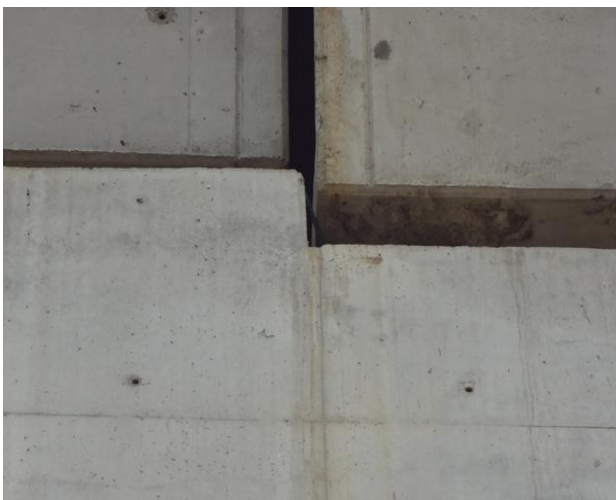
| 내용 | 균열(0.3mm미만) 0.2mm, 0.4m, 1EA | | 연번 | HK-오송고가(T2)-BRT-76-3 | 내용 | 백태 0.1m, 0.3m, 1EA | | 연번 | HK-오송고가(T2)-BRT-76-4 |

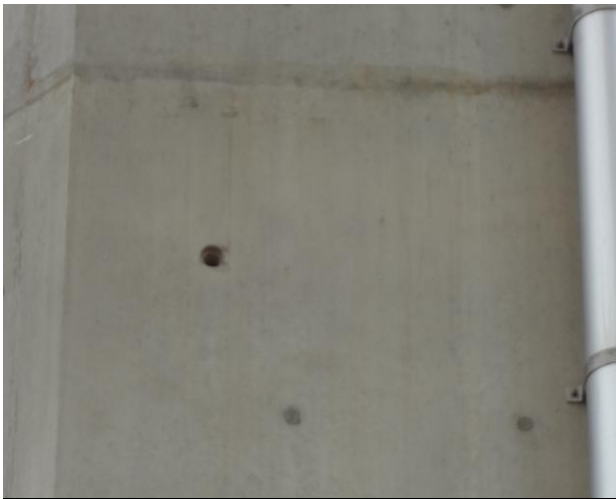
| 위치 | P12 | 기둥 | 도면번호 | HK-오송고가(T2)-BRT-76 | 위치 | P12 | 기둥 | 도면번호 | HK-오송고가(T2)-BRT-76 |

| 내용 | 균열(0.3mm미만) 0.2mm, 0.6m, 1EA | | 연번 | HK-오송고가(T2)-BRT-76-5 | 내용 | 재료분리 0.2m, 1.2m, 1EA | | 연번 | HK-오송고가(T2)-BRT-76-6 |

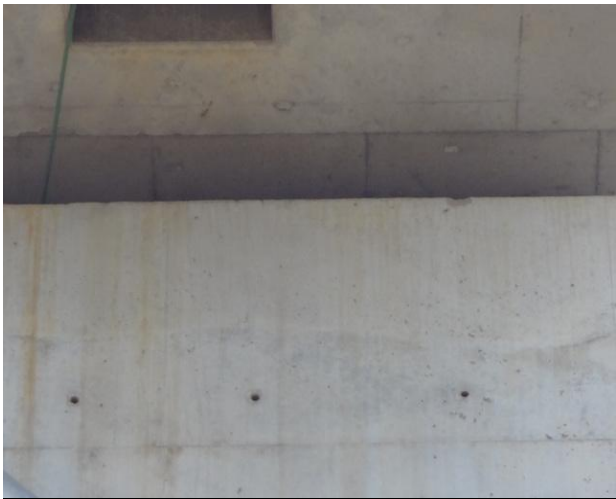
| 위치 | P12 | 기둥 | 도면번호 | HK-오송고가(T2)-BRT-76 | 위치 | P12 | 기둥 | 도면번호 | HK-오송고가(T2)-BRT-76 |

| 내용 | 균열(0.3mm미만) 0.2mm, 1m, 1EA | | 연번 | HK-오송고가(T2)-BRT-76-7 | 내용 | 균열(0.3mm미만) 0.2mm, 1m, 1EA | | 연번 | HK-오송고가(T2)-BRT-76-8 |

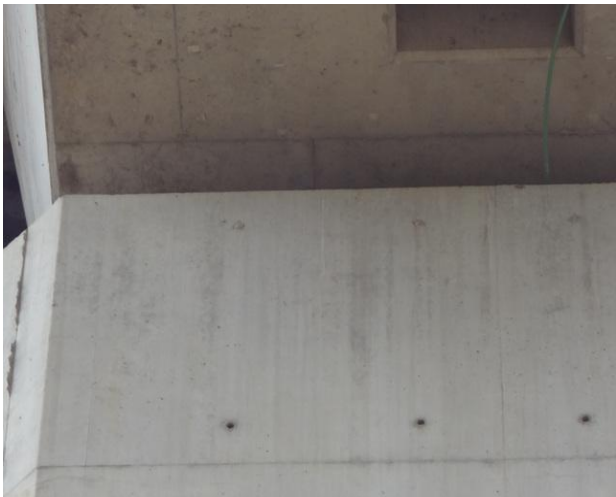
| 위치 | P12 | 기둥 | 도면번호 | HK-오송고가(T2)-BRT-76 | 위치 | P12 | 기둥 | 도면번호 | HK-오송고가(T2)-BRT-76 |

| 내용 | 균열(0.3mm미만) 0.2mm, 0.6m, 1EA | | 연번 | HK-오송고가(T2)-BRT-76-9 | 내용 | 콘크리트파손 0.1m, 0.1m, 1EA | | 연번 | HK-오송고가(T2)-BRT-76-10 |

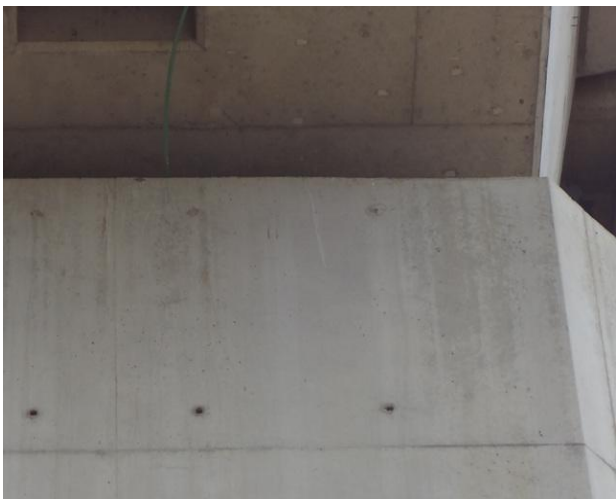
| 위치 | P12 | 기둥 | 도면번호 | HK-오송고가(T2)-BRT-76 | 위치 | P12 | 기둥 | 도면번호 | HK-오송고가(T2)-BRT-76 |

| 내용 | 균열(0.3mm미만) 0.2mm, 0.6m, 1EA | | 연번 | HK-오송고가(T2)-BRT-76-11 | 내용 | 균열(0.3mm미만) 0.2mm, 0.6m, 1EA | | 연번 | HK-오송고가(T2)-BRT-76-12 |

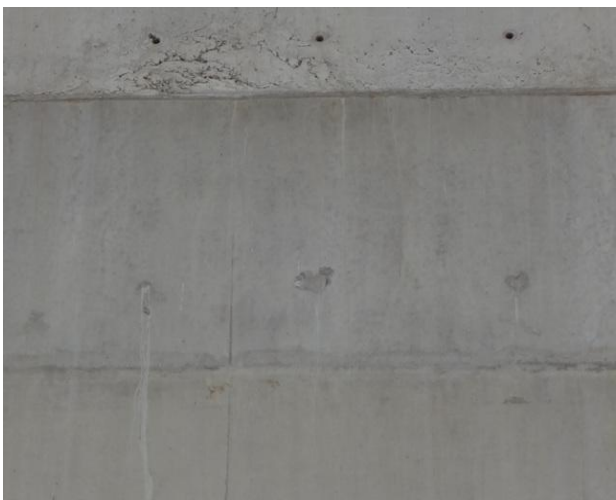
| 위치 | P12 | 기둥 | 도면번호 | HK-오송고가(T2)-BRT-76 | 위치 | P12 | 기둥 | 도면번호 | HK-오송고가(T2)-BRT-76 |

| 내용 | 균열(0.3mm미만) 0.2mm, 0.4m, 1EA | | 연번 | HK-오송고가(T2)-BRT-76-13 | 내용 | 재료분리 0.5m, 2.2m, 1EA | | 연번 | HK-오송고가(T2)-BRT-76-14 |

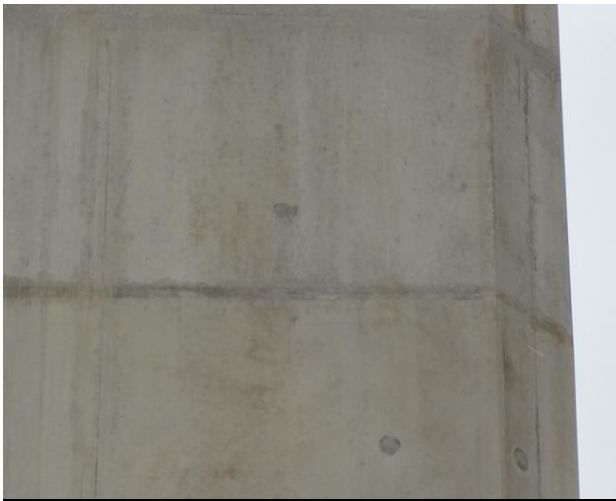
| 위치 | P12 | 기둥 | 도면번호 | HK-오송고가(T2)-BRT-76 | 위치 | P12 | 기둥 | 도면번호 | HK-오송고가(T2)-BRT-76 |

| 내용 | 콘크리트파손 0.1m, 0.1m, 1EA | | 연번 | HK-오송고가(T2)-BRT-76-15 | 내용 | 균열(0.3mm미만) 0.2mm, 1m, 1EA | | 연번 | HK-오송고가(T2)-BRT-76-16 |
