## 07. 오송고가(T2)BRT

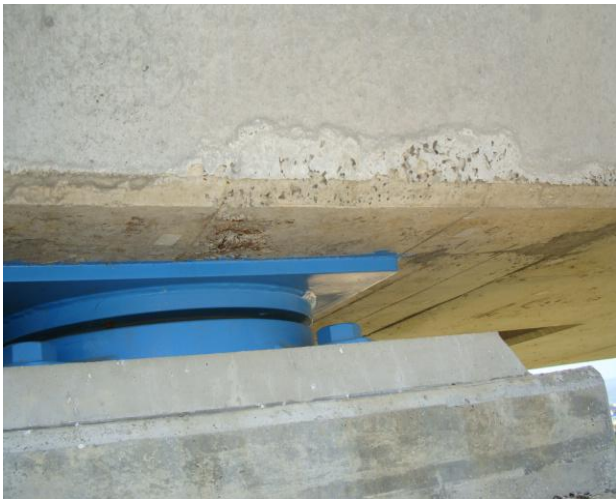
| 위치 | P12 | 기둥 | 도면번호 | HK-오송고가(T2)-BRT-76 | 위치 | P12 | 기둥 | 도면번호 | HK-오송고가(T2)-BRT-76 |

| 내용 | 균열(0.3mm미만) | 0.2mm, 2.5m, 1EA | 연번 | HK-오송고가(T2)-BRT-76-17 | 내용 | 균열(0.3mm미만) | 0.2mm, 1m, 1EA | 연번 | HK-오송고가(T2)-BRT-76-18 |

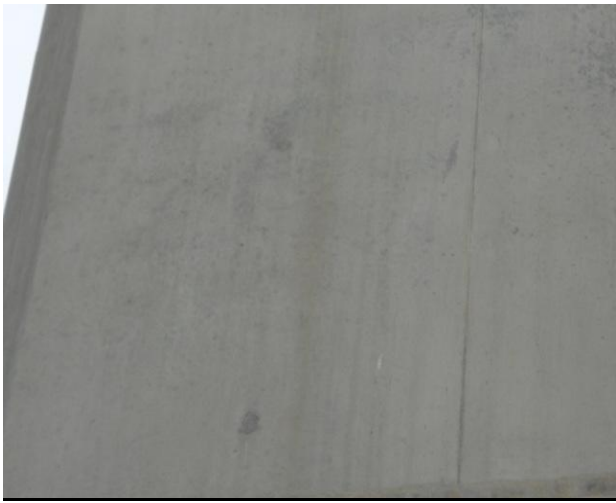
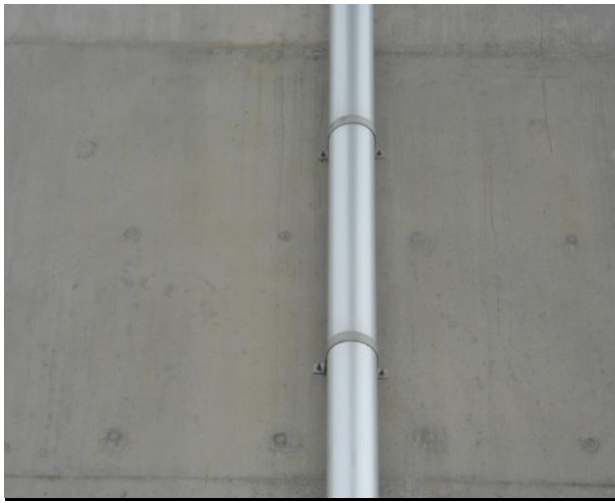
| 위치 | P13 | 기둥 | 도면번호 | HK-오송고가(T2)-BRT-77 | 위치 | P13 | 기둥 | 도면번호 | HK-오송고가(T2)-BRT-77 |
| 내용 | 망상균열 | 1m, 1m, 1EA | 연번 | HK-오송고가(T2)-BRT-77-3 | 내용 | 균열(0.3mm미만) | 0.2mm, 2m, 1EA | 연번 | HK-오송고가(T2)-BRT-77-4 |

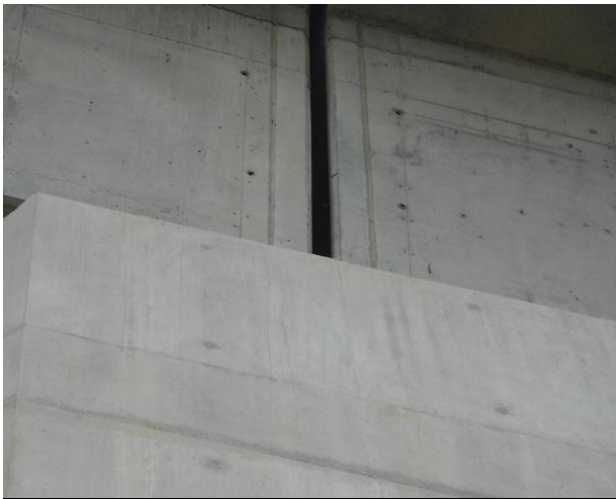
| 위치 | P13 | 기둥 | 도면번호 | HK-오송고가(T2)-BRT-77 | 위치 | P13 | 기둥 | 도면번호 | HK-오송고가(T2)-BRT-77 |

| 내용 | 균열(0.3mm미만) 0.2mm, 0.1m, 1EA | | 연번 | HK-오송고가(T2)-BRT-77-5 | 내용 | 망상균열 0.8m, 0.6m, 1EA | | 연번 | HK-오송고가(T2)-BRT-77-6 |

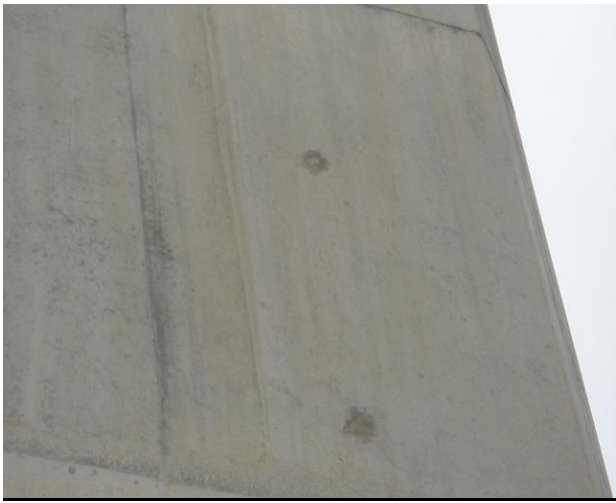
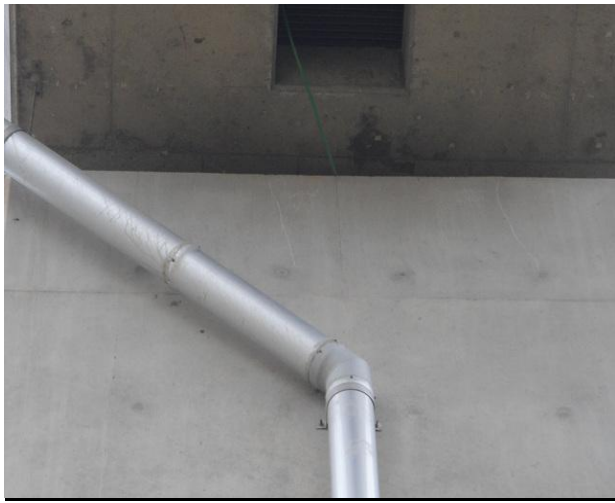
| 위치 | P13 | 기둥 | 도면번호 | HK-오송고가(T2)-BRT-77 | 위치 | P14 | 기둥 | 도면번호 | HK-오송고가(T2)-BRT-78 |
| 내용 | 망상균열 1m, 1.8m, 1EA | | 연번 | HK-오송고가(T2)-BRT-77-9 | 내용 | 균열(0.3mm미만) 0.2mm, 0.8m, 1EA | | 연번 | HK-오송고가(T2)-BRT-78-1 |

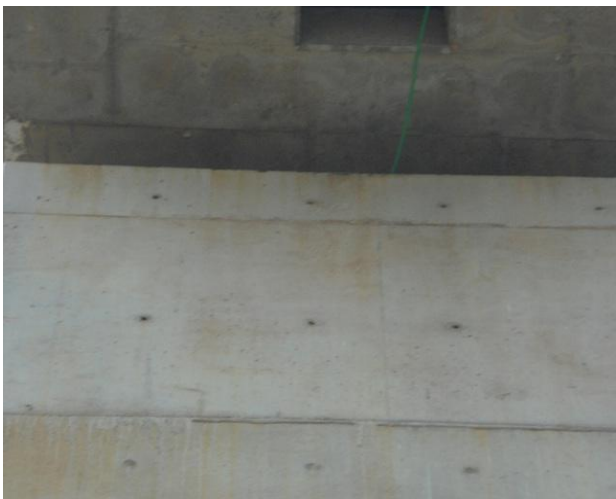
| 내용 | 균열(0.3mm미만) 0.2mm, 0.6m, 1EA | | 연번 | HK-오송고가(T2)-BRT-78-2 | 내용 | 균열(0.3mm미만) 0.2mm, 1.2m, 1EA | | 연번 | HK-오송고가(T2)-BRT-78-3 |

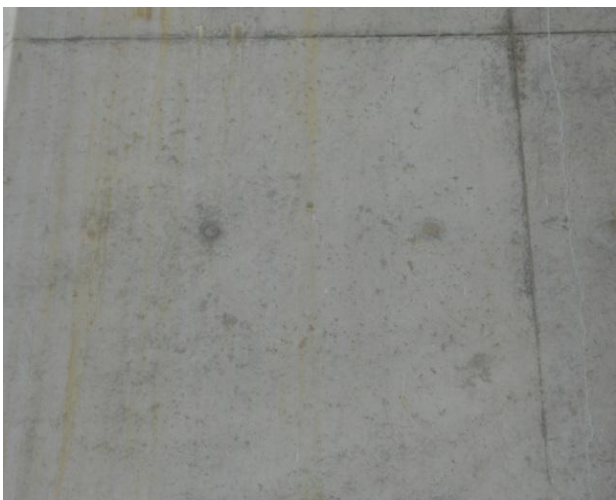
| 내용 | 균열(0.3mm미만) 0.2mm, 1.8m, 1EA | | 연번 | HK-오송고가(T2)-BRT-78-4 | 내용 | 균열(0.3mm미만) 0.2mm, 1.4m, 1EA | | 연번 | HK-오송고가(T2)-BRT-78-5 |

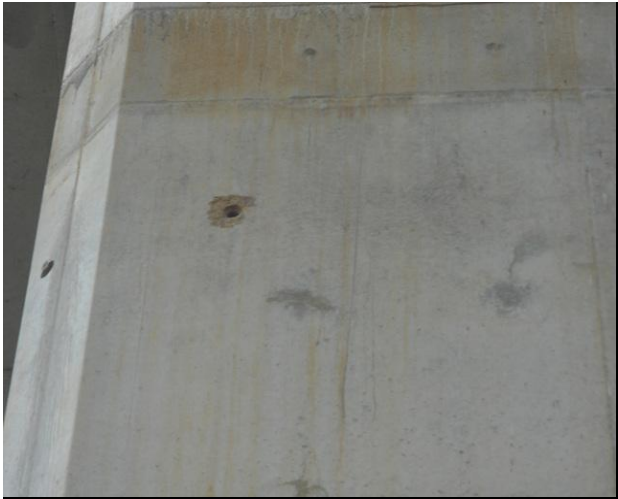
| 내용 | 망상균열 | 1m, 1.5m, 1EA | 연번 | HK-오송고가(T2)-BRT-78-6 | 내용 | 콘크리트파손 | 0.1m, 0.3m, 1EA | 연번 | HK-오송고가(T2)-BRT-78-7 |

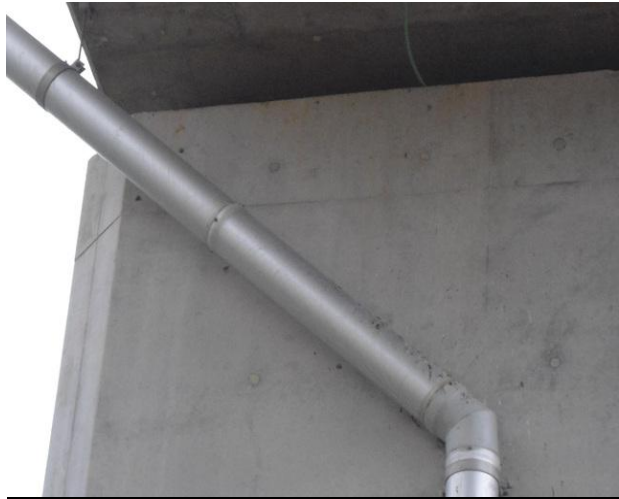
| 위치 | P14 | 기둥 | 도면번호 | HK-오송고가(T2)-BRT-78 | 위치 | P15 | 기둥 | 도면번호 | HK-오송고가(T2)-BRT-79 |
| 내용 | 콘크리트파손 0.2m, 0.2m, 1EA | | 연번 | HK-오송고가(T2)-BRT-78-8 | 내용 | 재료분리 0.1m, 1.5m, 1EA | | 연번 | HK-오송고가(T2)-BRT-79-1 |

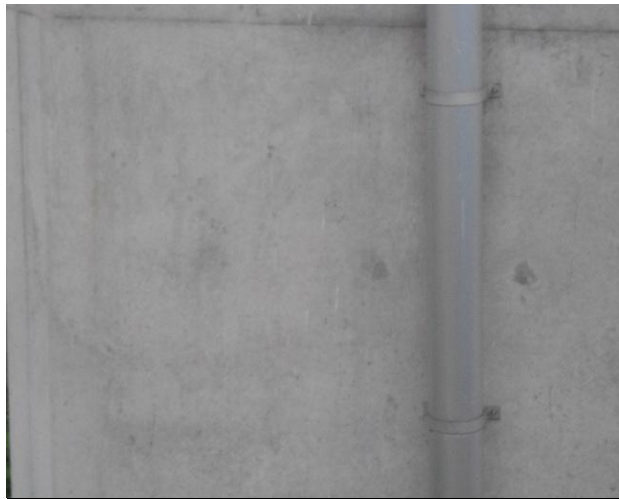
| 위치 | P15 | 기둥 | 도면번호 | HK-오송고가(T2)-BRT-79 | 위치 | P15 | 기둥 | 도면번호 | HK-오송고가(T2)-BRT-79 |
| 내용 | 망상균열 1m, 3.3m, 1EA | | 연번 | HK-오송고가(T2)-BRT-79-2 | 내용 | 망상균열 0.7m, 0.7m, 1EA | | 연번 | HK-오송고가(T2)-BRT-79-3 |
