## 08. 오송고가(T1)BRT

# 1.전경사진

## 2.현황사진

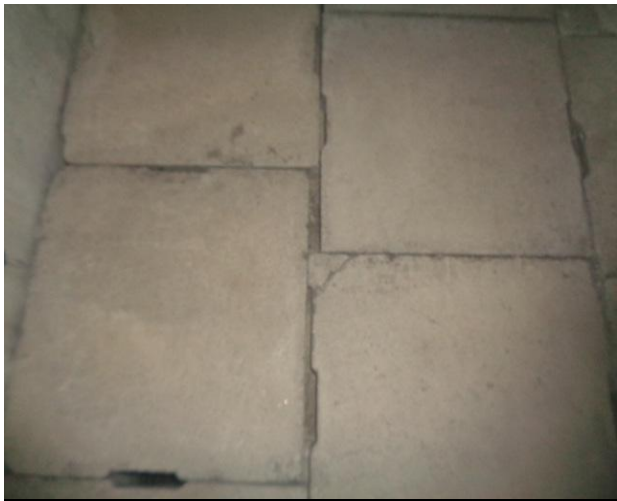
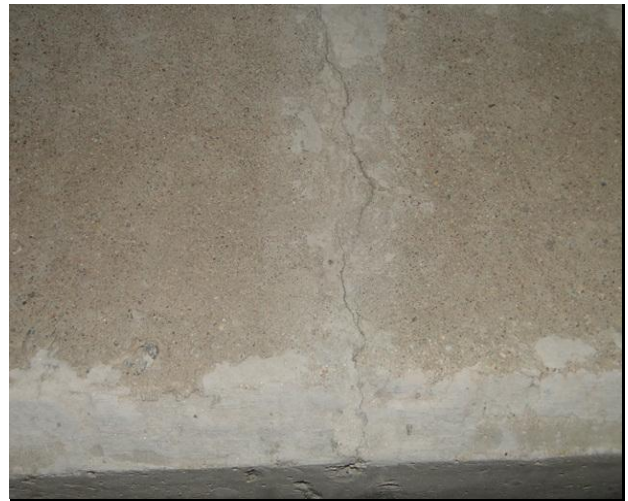
| 위치 | S3 | 보도부 | 도면번호 | HK-오송고가(T1)-BRT-3 | 위치 | S4 | 방호벽 | 도면번호 | HK-오송고가(T1)-BRT-4 |

| 내용 | 뒹개파손 | --, --, 1EA | 연번 | HK-오송고가(T1)-BRT-3-1 | 내용 | 균열(0.3mm이상) 0.3mm, 0.5m, 3EA | 연번 | HK-오송고가(T1)-BRT-4-1 | |

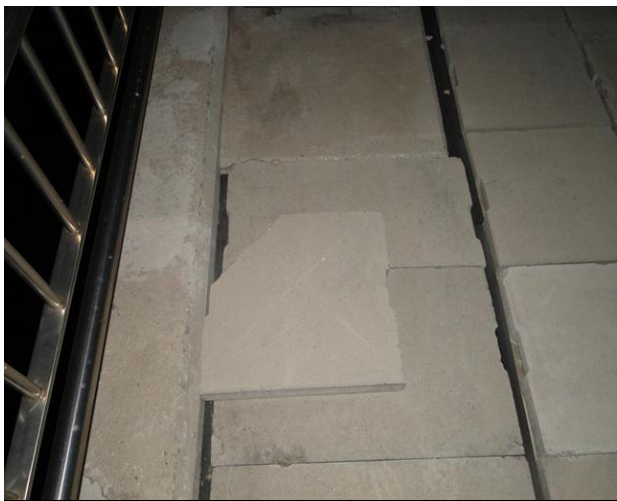
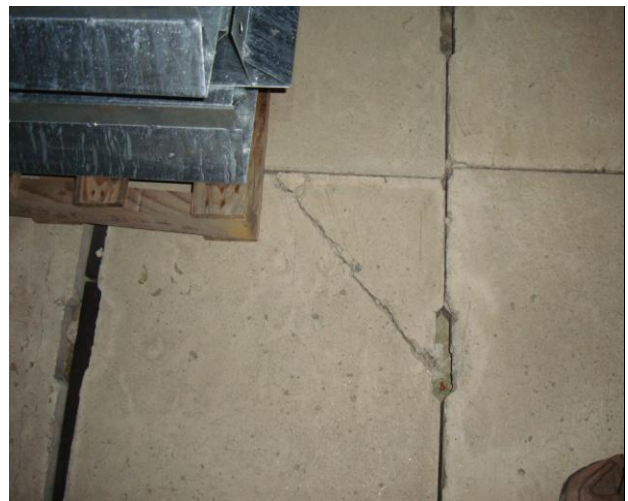
| 위치 | S5 | 보도부 | 도면번호 | HK-오송고가(T1)-BRT-5 | 위치 | S8 | 보도부 | 도면번호 | HK-오송고가(T1)-BRT-6 |

| 내용 | 뒹개파손 | --, --, 1EA | 연번 | HK-오송고가(T1)-BRT-5-1 | 내용 | 뒹개파손 | --, --, 1EA | 연번 | HK-오송고가(T1)-BRT-6-1 |

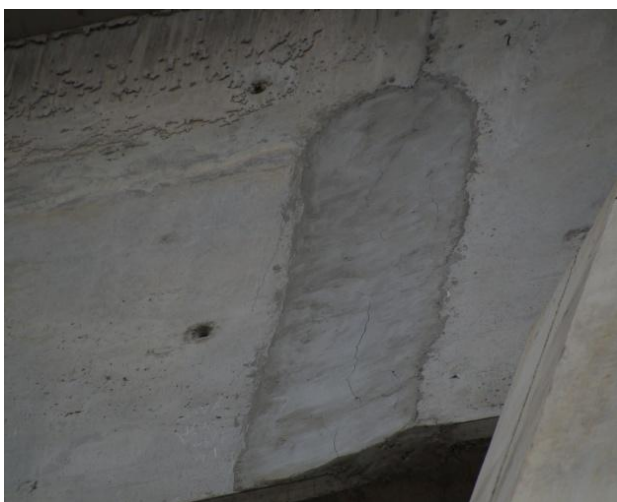
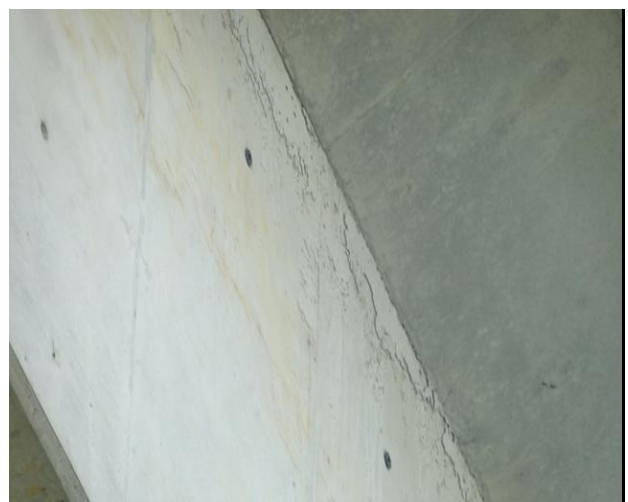
| 위치 | S1 | 좌측면 | 도면번호 | HK-오송고가(T1)-BRT-12 | 위치 | S1 | 좌측캔틸레버 | 도면번호 | HK-오송고가(T1)-BRT-12 |

| 내용 | 망상균열 | 0.5m, 1.7m, 1EA | 연번 | HK-오송고가(T1)-BRT-12-1 | 내용 | 재료분리 | 0.5m, 0.5m, 1EA | 연번 | HK-오송고가(T1)-BRT-12-2 |

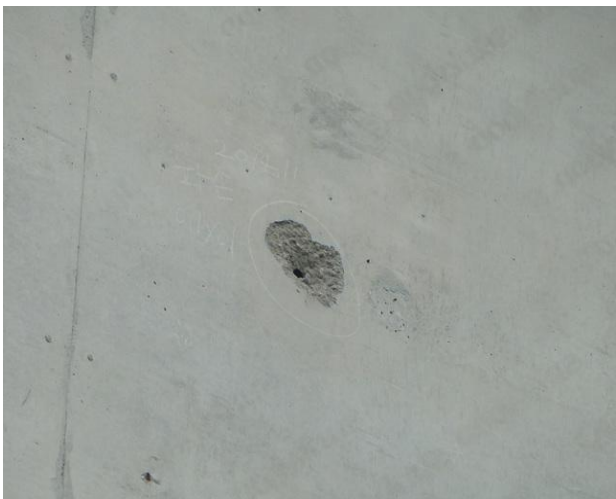
| 위치 | S1 | 바닥판하면 | 도면번호 | HK-오송고가(T1)-BRT-12 | 위치 | S1 | 바닥판하면 | 도면번호 | HK-오송고가(T1)-BRT-12 |
| 내용 | 재료분리 | 0.1m, 1.8m, 1EA | 연번 | HK-오송고가(T1)-BRT-12-3 | 내용 | 이물질퇴적 | 0.3m, 0.5m, 1EA | 연번 | HK-오송고가(T1)-BRT-12-4 |

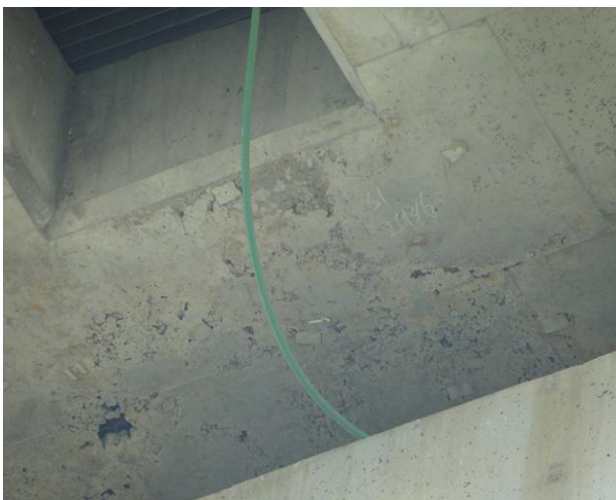
| 위치 | S1 | 우측면 | 도면번호 | HK-오송고가(T1)-BRT-12 | 위치 | S1 | 좌측캔틸레버 | 도면번호 | HK-오송고가(T1)-BRT-12 |
| 내용 | 콘크리트파손 | 0.1m, 0.1m, 1EA | 연번 | HK-오송고가(T1)-BRT-12-5 | 내용 | 재료분리 | 0.5m, 0.5m, 1EA | 연번 | HK-오송고가(T1)-BRT-12-6 |

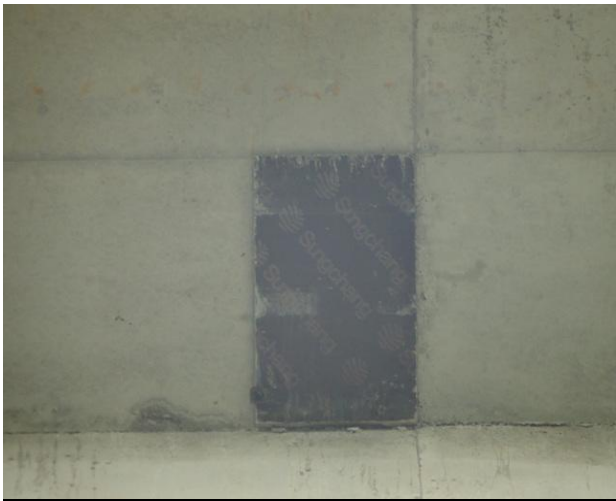
| 위치 | S1 | 바닥판하면 | 도면번호 | HK-오송고가(T1)-BRT-12 | 위치 | S1 | 우측캔틸레버 | 도면번호 | HK-오송고가(T1)-BRT-12 |
| 내용 | 재료분리 | 1.2m, 2.2m, 1EA | 연번 | HK-오송고가(T1)-BRT-12-7 | 내용 | 재료분리 | 1.5m, 0.2m, 1EA | 연번 | HK-오송고가(T1)-BRT-12-8 |

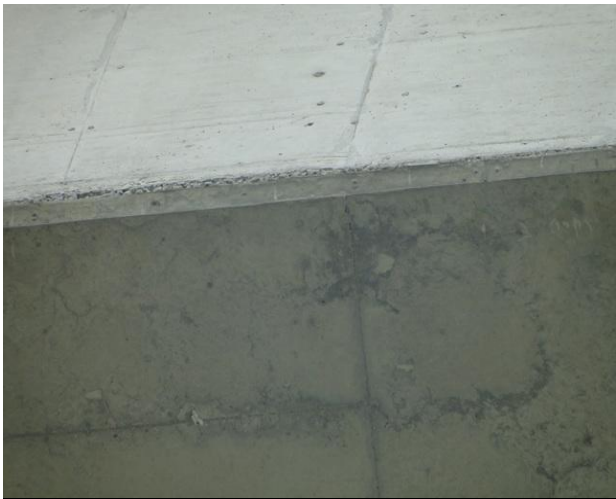
| 위치 | S2 | 좌측캔틸레버 | 도면번호 | HK-오송고가(T1)-BRT-13 | 위치 | S2 | 바닥판하면 | 도면번호 | HK-오송고가(T1)-BRT-13 |
| 내용 | 거푸집미제거 | --, --, 1EA | 연번 | HK-오송고가(T1)-BRT-13-1 | 내용 | 재료분리 | 1m, 1m, 1EA | 연번 | HK-오송고가(T1)-BRT-13-2 |

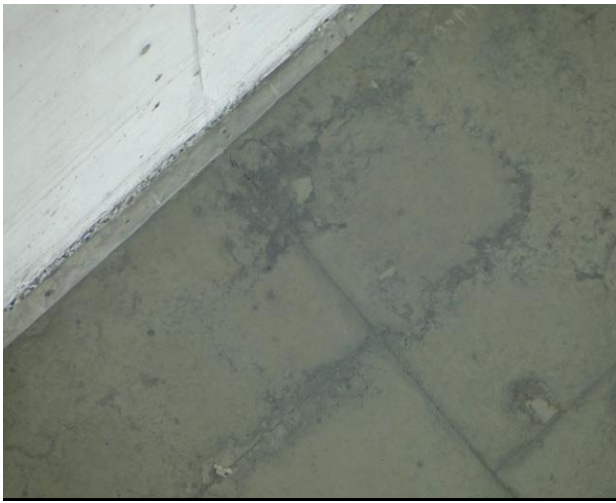
| 위치 | S2 | 좌측면 | 도면번호 | HK-오송고가(T1)-BRT-13 | 위치 | S2 | 좌측면 | 도면번호 | HK-오송고가(T1)-BRT-13 |
| 내용 | 재료분리 | 0.2m, 0.5m, 1EA | 연번 | HK-오송고가(T1)-BRT-13-3 | 내용 | 이물질퇴적 | 0.1m, 0.1m, 1EA | 연번 | HK-오송고가(T1)-BRT-13-4 |

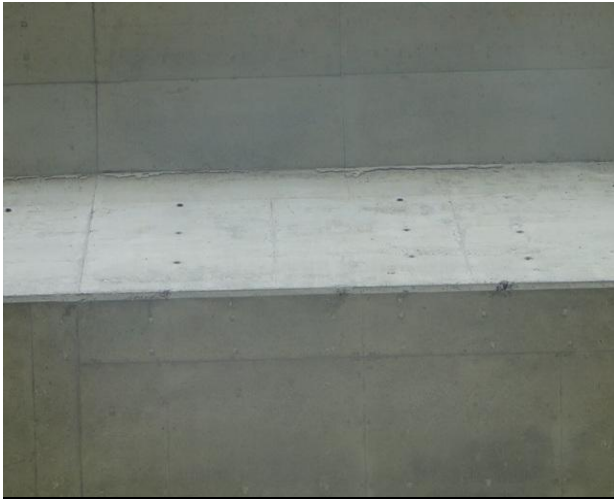
| 위치 | S2 | 좌측면 | 도면번호 | HK-오송고가(T1)-BRT-13 | 위치 | S2 | 좌측면 | 도면번호 | HK-오송고가(T1)-BRT-13 |
| 내용 | 이물질퇴적 | 0.1m, 0.1m, 1EA | 연번 | HK-오송고가(T1)-BRT-13-5 | 내용 | 콘크리트파손 | 0.1m, 0.1m, 1EA | 연번 | HK-오송고가(T1)-BRT-13-6 |

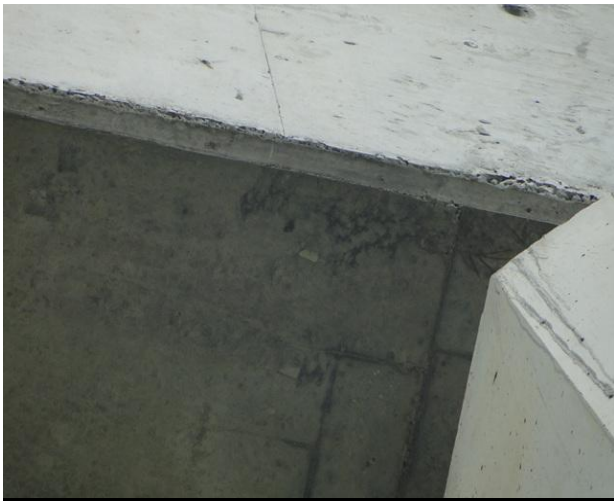
| 위치 | S2 | 좌측면 | 도면번호 | HK-오송고가(T1)-BRT-13 | 위치 | S2 | 좌측면 | 도면번호 | HK-오송고가(T1)-BRT-13 |
| 내용 | 이물질퇴적 | 0.1m, 0.1m, 2EA | 연번 | HK-오송고가(T1)-BRT-13-7 | 내용 | 이물질퇴적 | 0.1m, 0.1m, 1EA | 연번 | HK-오송고가(T1)-BRT-13-8 |

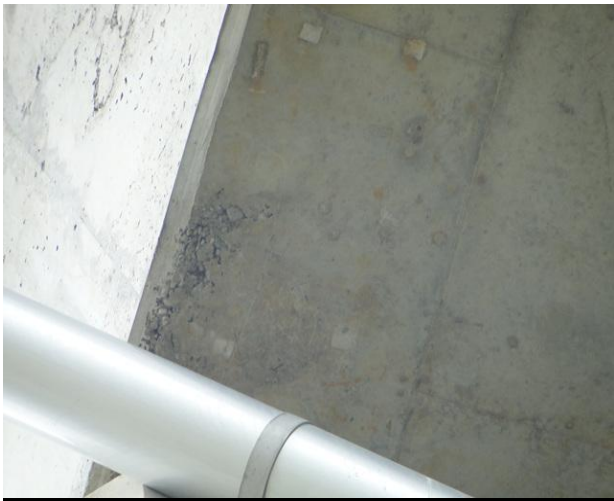
| 위치 | S2 | 우측면 | 도면번호 | HK-오송고가(T1)-BRT-13 | 위치 | S3 | 좌측면 | 도면번호 | HK-오송고가(T1)-BRT-14 |
| 내용 | 재료분리 | 0.7m, 0.2m, 1EA | 연번 | HK-오송고가(T1)-BRT-13-9 | 내용 | 재료분리 | 0.5m, 0.5m, 1EA | 연번 | HK-오송고가(T1)-BRT-14-1 |

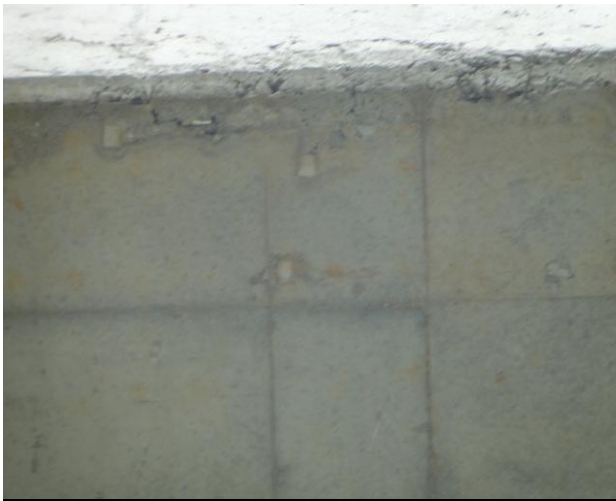
| 위치 | S3 | 바닥판하면 | 도면번호 | HK-오송고가(T1)-BRT-14 | 위치 | S3 | 우측면 | 도면번호 | HK-오송고가(T1)-BRT-14 |
| 내용 | 이물질퇴적 | 0.1m, 0.5m, 1EA | 연번 | HK-오송고가(T1)-BRT-14-2 | 내용 | 재료분리 | 1.5m, 2m, 1EA | 연번 | HK-오송고가(T1)-BRT-14-3 |

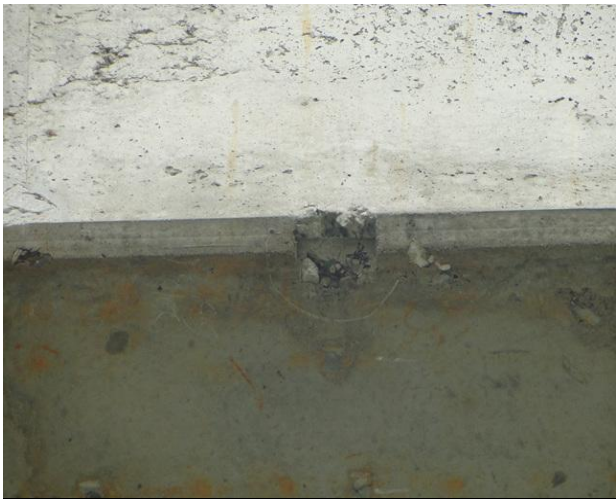
| 위치 | S3 | 바닥판하면 | 도면번호 | HK-오송고가(T1)-BRT-14 | 위치 | S3 | 우측면 | 도면번호 | HK-오송고가(T1)-BRT-14 |
| 내용 | 재료분리 | 0.1m, 0.1m, 1EA | 연번 | HK-오송고가(T1)-BRT-14-4 | 내용 | 재료분리 | 2m, 1m, 1EA | 연번 | HK-오송고가(T1)-BRT-14-5 |

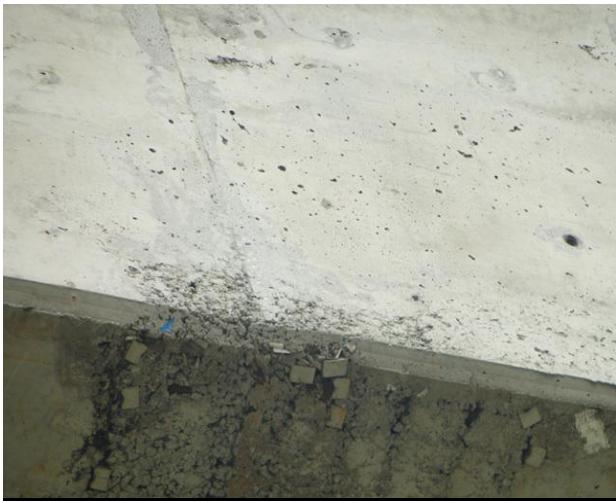
| 위치 | S3 | 우측면 | 도면번호 | HK-오송고가(T1)-BRT-14 | 위치 | S3 | 바닥판하면 | 도면번호 | HK-오송고가(T1)-BRT-14 |
| 내용 | 이물질퇴적 | 0.1m, 0.1m, 2EA | 연번 | HK-오송고가(T1)-BRT-14-6 | 내용 | 재료분리 | 0.3m, 0.6m, 1EA | 연번 | HK-오송고가(T1)-BRT-14-7 |

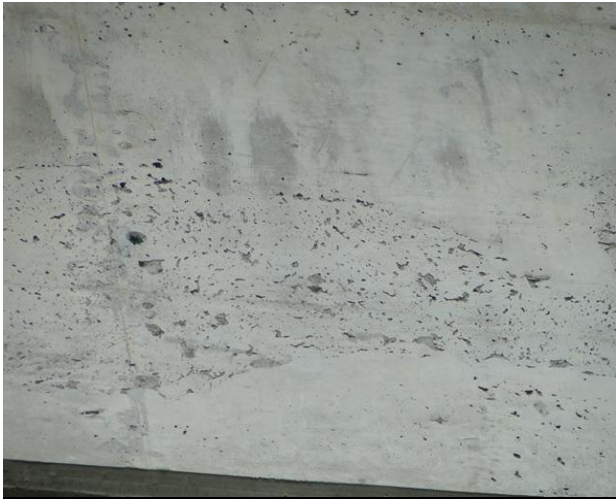
| 위치 | S3 | 우측면 | 도면번호 | HK-오송고가(T1)-BRT-14 | 위치 | S3 | 좌측면 | 도면번호 | HK-오송고가(T1)-BRT-14 |
| 내용 | 재료분리 | 3m, 0.5m, 1EA | 연번 | HK-오송고가(T1)-BRT-14-8 | 내용 | 재료분리 | 0.3m, 0.1m, 1EA | 연번 | HK-오송고가(T1)-BRT-14-9 |

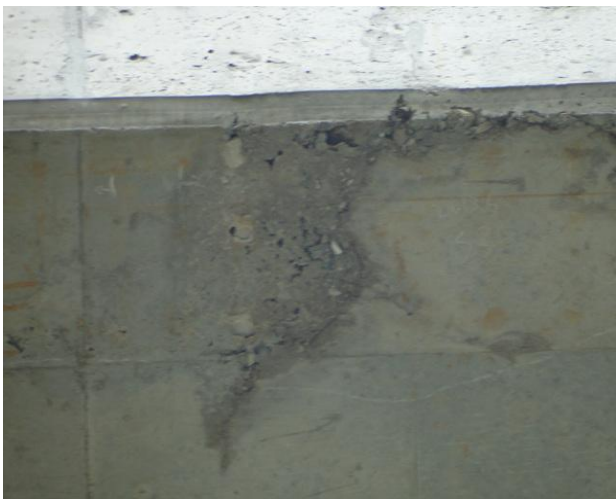
| 위치 | S3 | 우측면 | 도면번호 | HK-오송고가(T1)-BRT-14 | 위치 | S3 | 바닥판하면 | 도면번호 | HK-오송고가(T1)-BRT-14 |
| 내용 | 재료분리 | 6m, 3m, 1EA | 연번 | HK-오송고가(T1)-BRT-14-10 | 내용 | 재료분리 | 0.2m, 3m, 1EA | 연번 | HK-오송고가(T1)-BRT-14-11 |

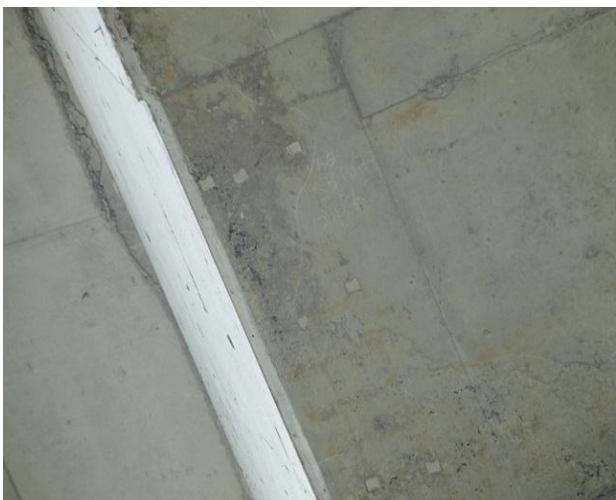
| 위치 | S3 | 바닥판하면 | 도면번호 | HK-오송고가(T1)-BRT-14 | 위치 | S3 | 우측면 | 도면번호 | HK-오송고가(T1)-BRT-14 |
| 내용 | 재료분리 | 0.3m, 3m, 1EA | 연번 | HK-오송고가(T1)-BRT-14-12 | 내용 | 재료분리 | 5m, 1m, 1EA | 연번 | HK-오송고가(T1)-BRT-14-13 |

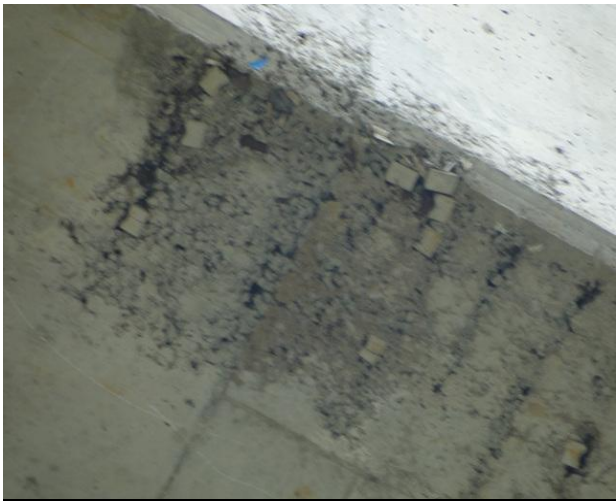
| 위치 | S3 | 좌측면 | 도면번호 | HK-오송고가(T1)-BRT-14 | 위치 | S3 | 바닥판하면 | 도면번호 | HK-오송고가(T1)-BRT-14 |
| 내용 | 이물질퇴적 | 0.1m, 0.1m, 1EA | 연번 | HK-오송고가(T1)-BRT-14-14 | 내용 | 이물질퇴적 | 0.3m, 0.7m, 1EA | 연번 | HK-오송고가(T1)-BRT-14-15 |

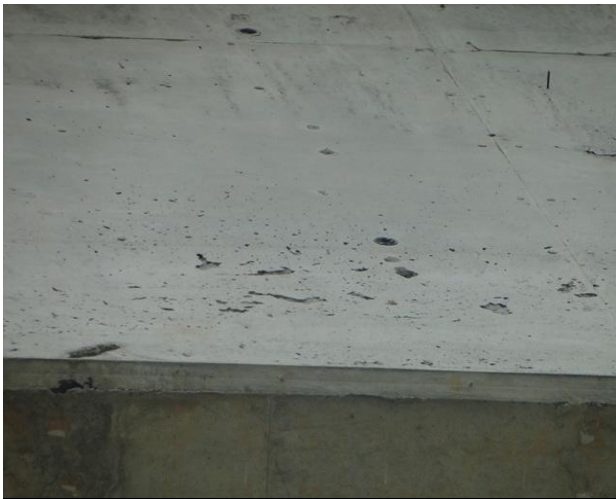
| 위치 | S3 | 바닥판하면 | 도면번호 | HK-오송고가(T1)-BRT-14 | 위치 | S3 | 좌측면 | 도면번호 | HK-오송고가(T1)-BRT-14 |
| 내용 | 철근노출 | 1m, 2.5m, 1EA | 연번 | HK-오송고가(T1)-BRT-14-16 | 내용 | 재료분리 | 1m, 1m, 1EA | 연번 | HK-오송고가(T1)-BRT-14-17 |

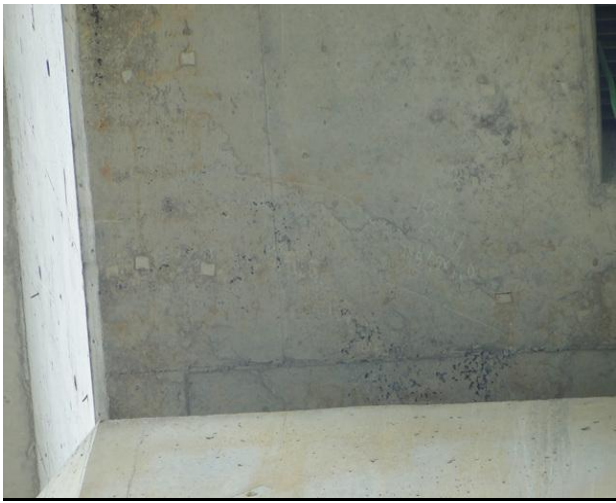
| 위치 | S3 | 우측면 | 도면번호 | HK-오송고가(T1)-BRT-14 | 위치 | S3 | 좌측면 | 도면번호 | HK-오송고가(T1)-BRT-14 |
| 내용 | 재료분리 | 1m, 1m, 1EA | 연번 | HK-오송고가(T1)-BRT-14-20 | 내용 | 백태 | 1m, 0.5m, 1EAEA | 연번 | HK-오송고가(T1)-BRT-14-21 |

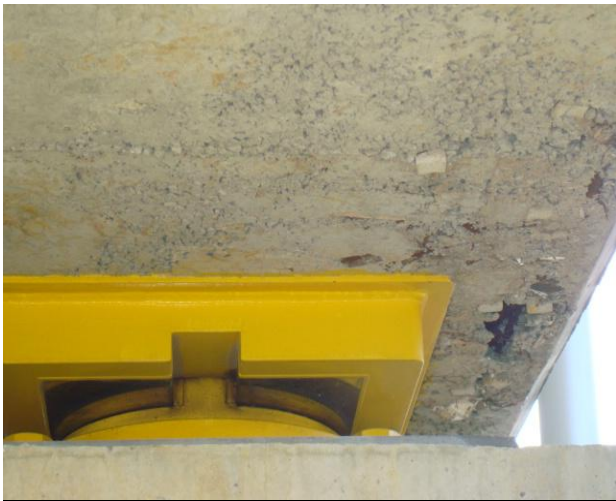
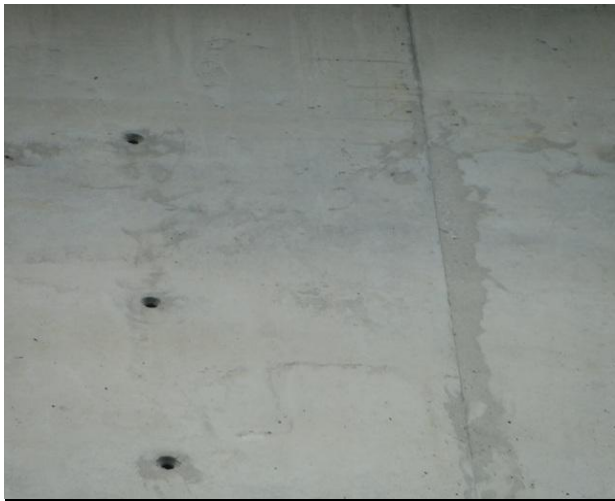
| 위치 | S3 | 바닥판하면 | 도면번호 | HK-오송고가(T1)-BRT-14 | 위치 | S5 | 좌측면 | 도면번호 | HK-오송고가(T1)-BRT-16 |

| 내용 | 철근노출 | 1m, 0.5m, 1EA | 연번 | HK-오송고가(T1)-BRT-14-22 | 내용 | 균열(0.3mm이상) | 0.3mm, 2.7m, 1EA | 연번 | HK-오송고가(T1)-BRT-16-1 |

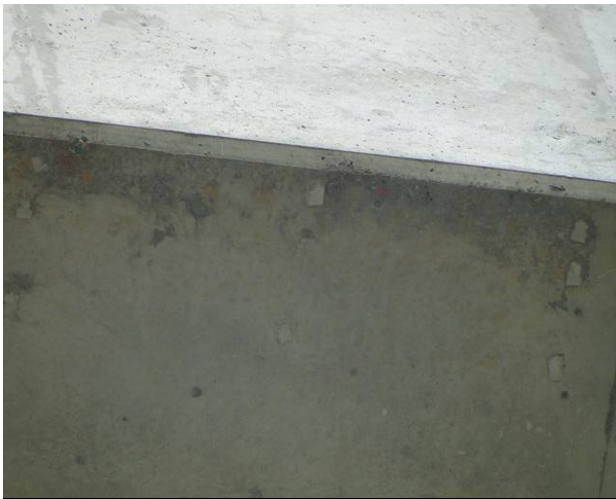
| 위치 | S5 | 바닥판하면 | 도면번호 | HK-오송고가(T1)-BRT-16 | 위치 | S5 | 바닥판하면 | 도면번호 | HK-오송고가(T1)-BRT-16 |

| 내용 | 이물질퇴적 | 1.5m, 5m, 1EA | 연번 | HK-오송고가(T1)-BRT-16-2 | 내용 | 이물질퇴적 | 0.1m, 2.3m, 1EA | 연번 | HK-오송고가(T1)-BRT-16-3 |

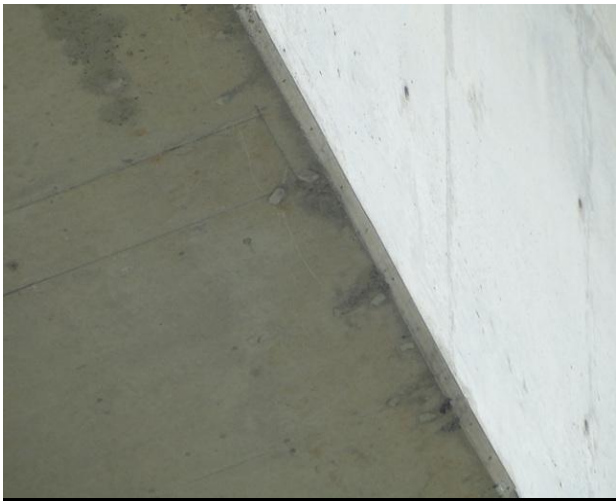
| 위치 | S5 | 바닥판하면 | 도면번호 | HK-오송고가(T1)-BRT-16 | 위치 | S5 | 바닥판하면 | 도면번호 | HK-오송고가(T1)-BRT-16 |
| 내용 | 이물질퇴적 | 0.1m, 4m, 1EA | 연번 | HK-오송고가(T1)-BRT-16-4 | 내용 | 이물질퇴적 | 0.1m, 3m, 1EA | 연번 | HK-오송고가(T1)-BRT-16-5 |

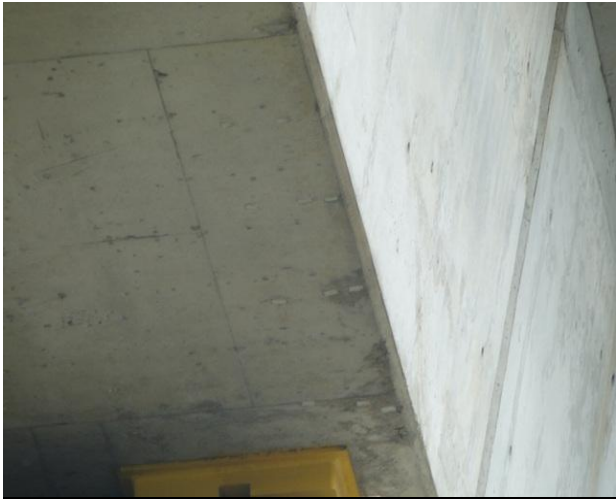
| 위치 | S5 | 바닥판하면 | 도면번호 | HK-오송고가(T1)-BRT-16 | 위치 | S5 | 바닥판하면 | 도면번호 | HK-오송고가(T1)-BRT-16 |
| 내용 | 이물질퇴적 0.1m, 0.6m, 1EA | | 연번 | HK-오송고가(T1)-BRT-16-6 | 내용 | 이물질퇴적 0.1m, 0.2m, 1EA | | 연번 | HK-오송고가(T1)-BRT-16-7 |

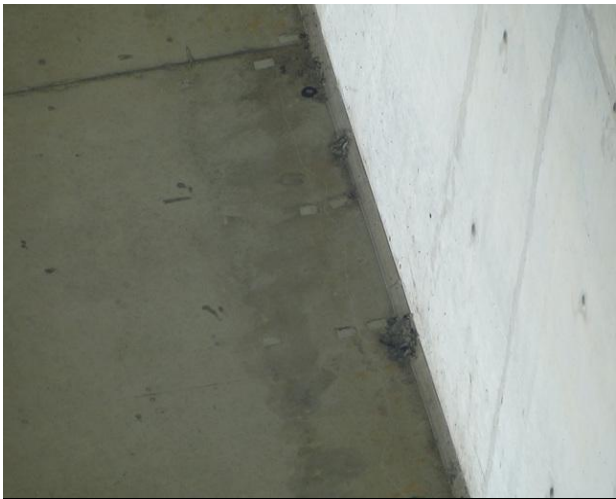
| 위치 | S5 | 바닥판하면 | 도면번호 | HK-오송고가(T1)-BRT-16 | 위치 | S6 | 좌측캔틸레버 | 도면번호 | HK-오송고가(T1)-BRT-17 |
| 내용 | 이물질퇴적 0.2m, 0.4m, 1EA | | 연번 | HK-오송고가(T1)-BRT-16-8 | 내용 | 재료분리 1m, 1m, 1EA | | 연번 | HK-오송고가(T1)-BRT-17-1 |

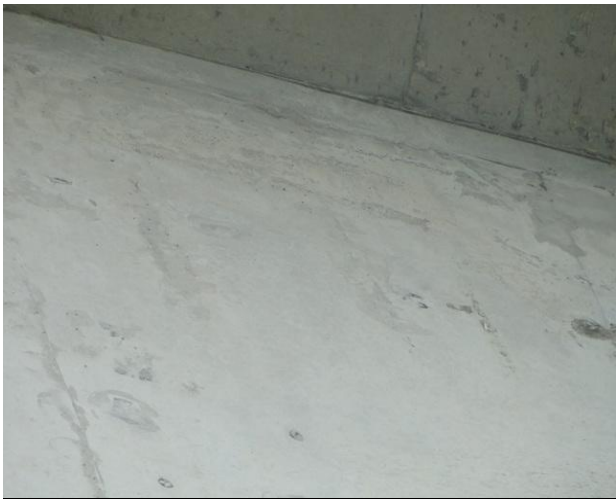
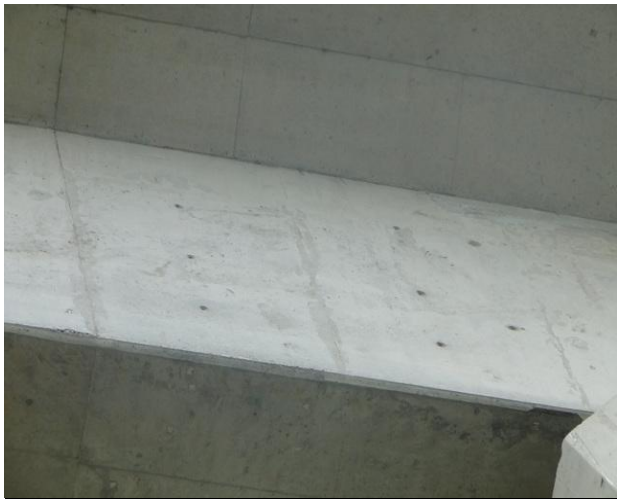
| 위치 | S6 | 좌측면 | 도면번호 | HK-오송고가(T1)-BRT-17 | 위치 | S6 | 좌측면 | 도면번호 | HK-오송고가(T1)-BRT-17 |

| 내용 | 균열(0.3mm미만) 0.2mm, 0.8m, 1EA | | 연번 | HK-오송고가(T1)-BRT-17-2 | 내용 | 균열(0.3mm미만) 0.2mm, 8m, 1EA | | 연번 | HK-오송고가(T1)-BRT-17-3 |

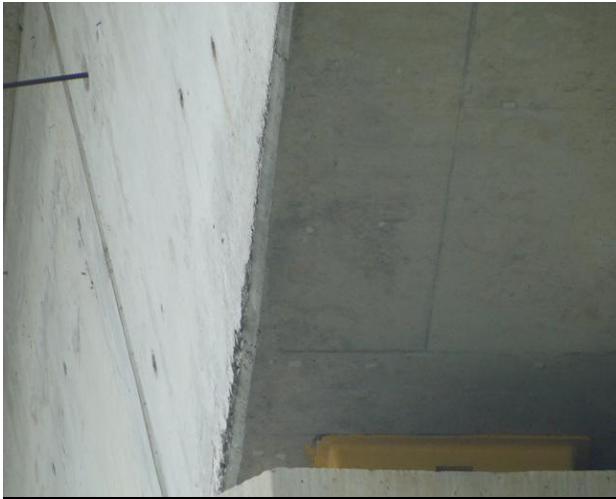
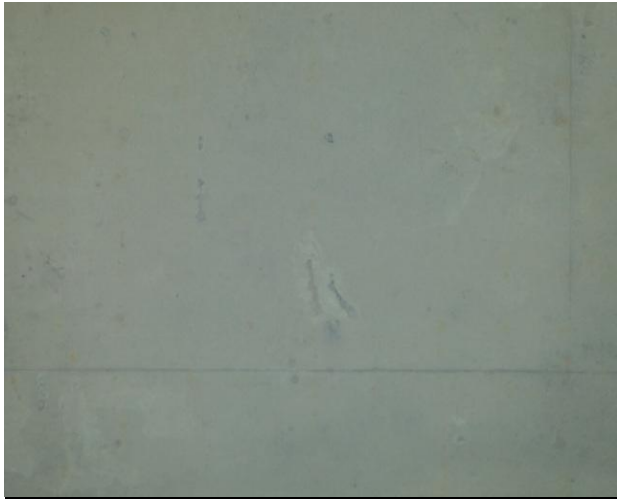
| 위치 | S6 | 좌측면 | 도면번호 | HK-오송고가(T1)-BRT-17 | 위치 | S6 | 바닥판하면 | 도면번호 | HK-오송고가(T1)-BRT-17 |

| 내용 | 재료분리 | 0.3m, 2m, 1EA | 연번 | HK-오송고가(T1)-BRT-17-4 | 내용 | 콘크리트파손 | 0.1m, 0.1m, 1EA | 연번 | HK-오송고가(T1)-BRT-17-5 |

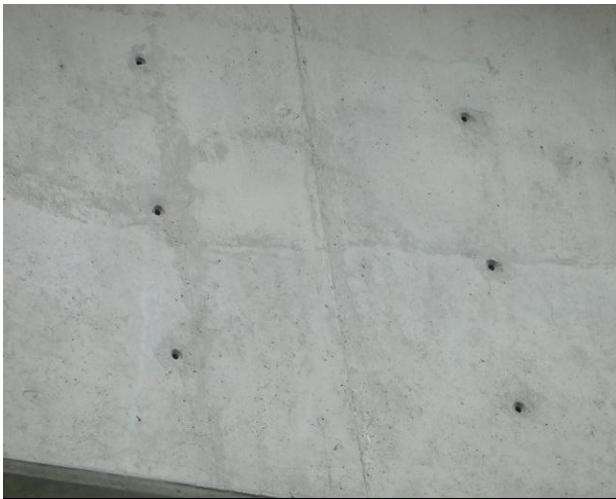
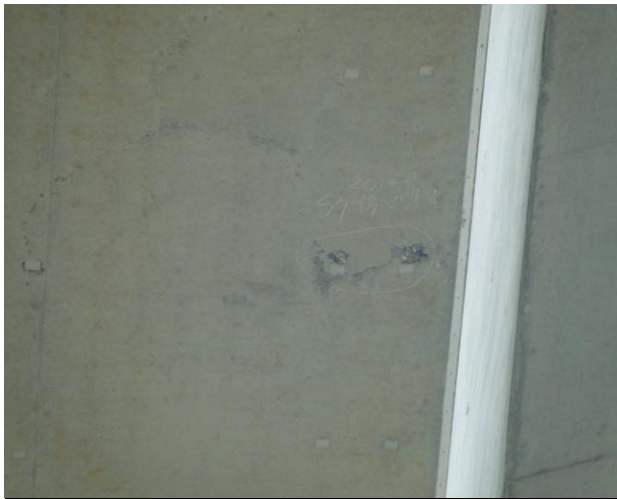
| 위치 | S6 | 우측면 | 도면번호 | HK-오송고가(T1)-BRT-17 | 위치 | S7 | 바닥판하면 | 도면번호 | HK-오송고가(T1)-BRT-18 |

| 내용 | 균열(0.3mm미만) | 0.2mm, 8m, 1EA | 연번 | HK-오송고가(T1)-BRT-17-6 | 내용 | 이물질퇴적 | 0.4m, 0.2m, 1EA | 연번 | HK-오송고가(T1)-BRT-18-1 |

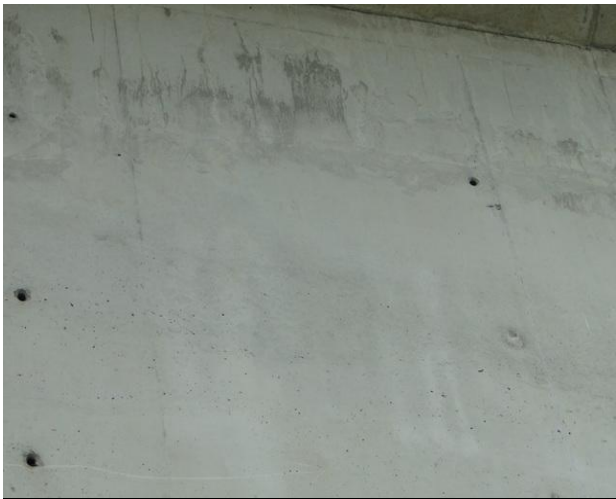
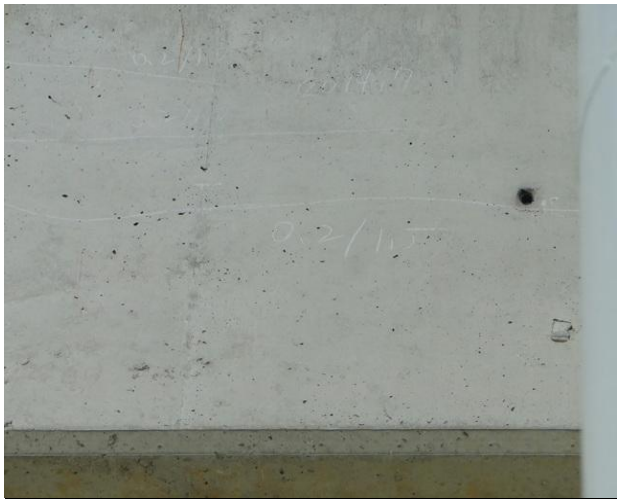
| 위치 | S7 | 좌측면 | 도면번호 | HK-오송고가(T1)-BRT-18 | 위치 | S7 | 좌측면 | 도면번호 | HK-오송고가(T1)-BRT-18 |

| 내용 | 망상균열 | 1m, 1m, 1EA | 연번 | HK-오송고가(T1)-BRT-18-2 | 내용 | 균열(0.3mm미만) | 0.2mm, 1m, 2EA | 연번 | HK-오송고가(T1)-BRT-18-3 |

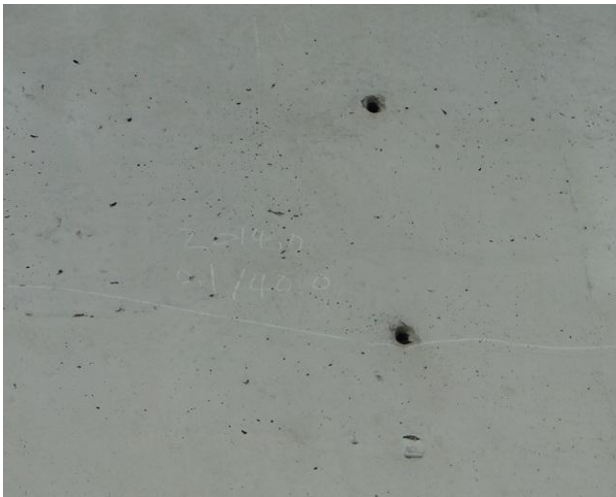
| 위치 | S7 | 좌측면 | 도면번호 | HK-오송고가(T1)-BRT-18 | 위치 | S7 | 우측면 | 도면번호 | HK-오송고가(T1)-BRT-18 |
| 내용 | 균열(0.3mm미만) 0.2mm, 1.5m, 1EA | | 연번 | HK-오송고가(T1)-BRT-18-4 | 내용 | 균열(0.3mm미만) 0.2mm, 1m, 1EA | | 연번 | HK-오송고가(T1)-BRT-18-5 |

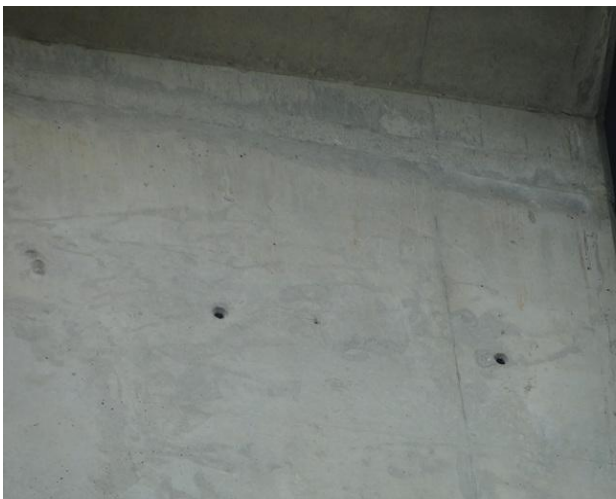
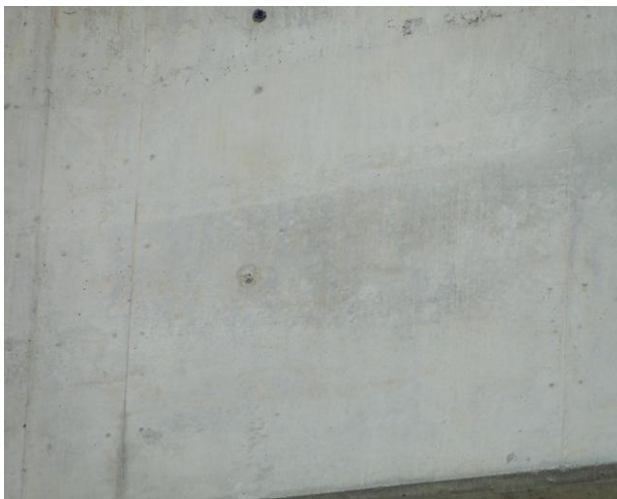
| 위치 | S7 | 우측면 | 도면번호 | HK-오송고가(T1)-BRT-18 | 위치 | S8 | 좌측면 | 도면번호 | HK-오송고가(T1)-BRT-19 |

| 내용 | 균열(0.3mm이상) 0.3mm, 0.5m, 1EA | | 연번 | HK-오송고가(T1)-BRT-18-6 | 내용 | 균열(0.3mm미만) 0.2mm, 4m, 1EA | | 연번 | HK-오송고가(T1)-BRT-19-1 |

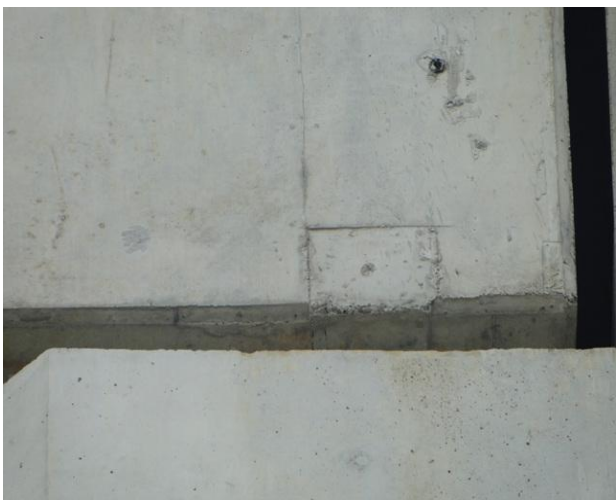
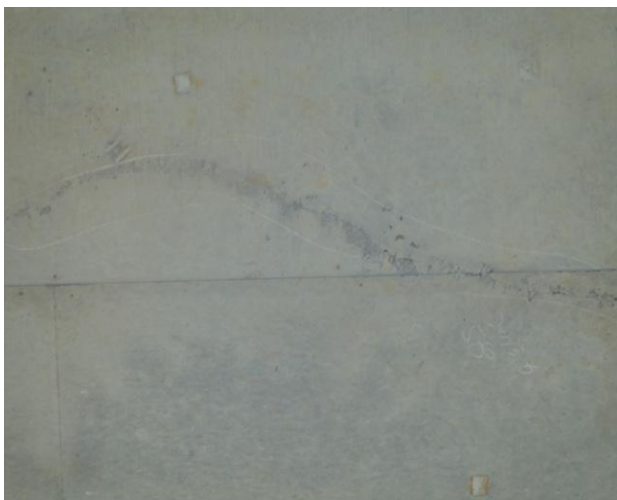
| 위치 | S8 | 우측면 | 도면번호 | HK-오송고가(T1)-BRT-19 | 위치 | S8 | 바닥판하면 | 도면번호 | HK-오송고가(T1)-BRT-19 |

| 내용 | 콘크리트파손 0.1m, 0.1m, 1EA | | 연번 | HK-오송고가(T1)-BRT-19-2 | 내용 | 재료분리 0.1m, 1.6m, 1EA | | 연번 | HK-오송고가(T1)-BRT-19-3 |

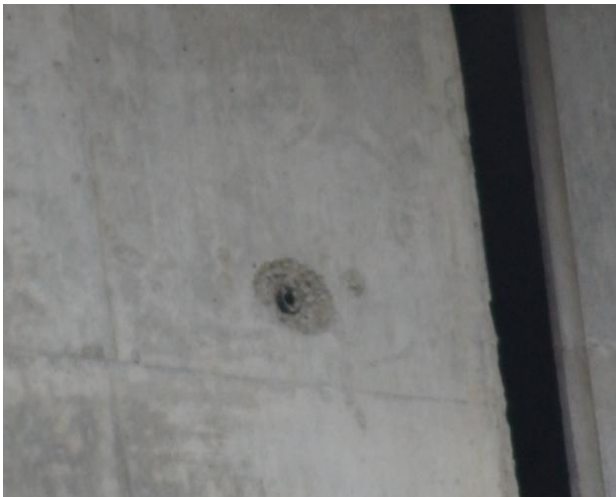
| 위치 | S9 | 바닥판하면 | 도면번호 | HK-오송고가(T1)-BRT-20 | 위치 | S9 | 바닥판하면 | 도면번호 | HK-오송고가(T1)-BRT-20 |
| 내용 | 콘크리트파손 | 0.1m, 0.4m, 1EA | 연번 | HK-오송고가(T1)-BRT-20-1 | 내용 | 이물질퇴적 | 0.1m, 0.3m, 1EA | 연번 | HK-오송고가(T1)-BRT-20-2 |

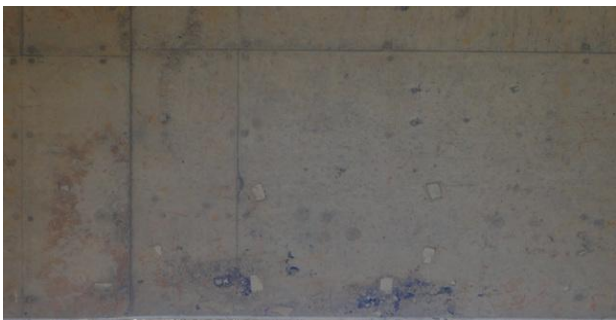
| 위치 | S9 | 바닥판하면 | 도면번호 | HK-오송고가(T1)-BRT-20 | 위치 | S10 | 좌측면 | 도면번호 | HK-오송고가(T1)-BRT-21 |
| 내용 | 재료분리 | 1m, 1.2m, 1EA | 연번 | HK-오송고가(T1)-BRT-20-3 | 내용 | 균열(0.3mm미만) | 0.2mm, 0.5m, 0.5EA | 연번 | HK-오송고가(T1)-BRT-21-1 |

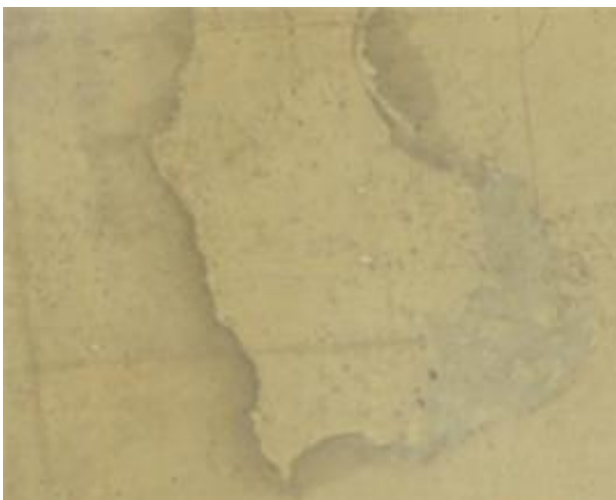
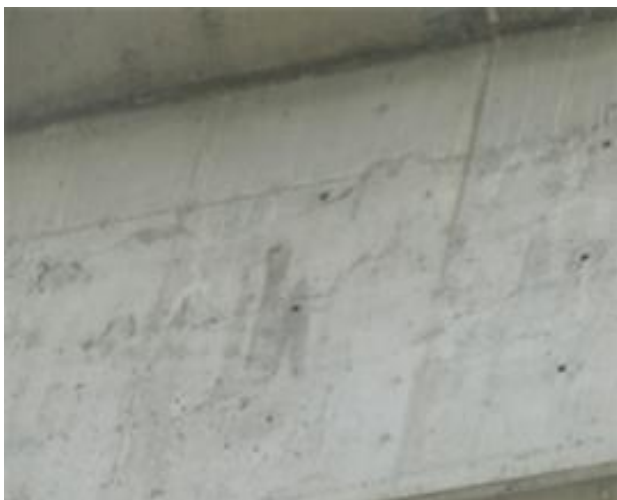
| 위치 | S11 | 좌측면 | 도면번호 | HK-오송고가(T1)-BRT-22 | 위치 | S11 | 좌측면 | 도면번호 | HK-오송고가(T1)-BRT-22 |

| 내용 | 균열(0.3mm미만) | 0.2mm, 45m, 1EA | 연번 | HK-오송고가(T1)-BRT-22-1 | 내용 | 균열(0.3mm미만) | 0.2mm, 45m, 1EA | 연번 | HK-오송고가(T1)-BRT-22-2 |

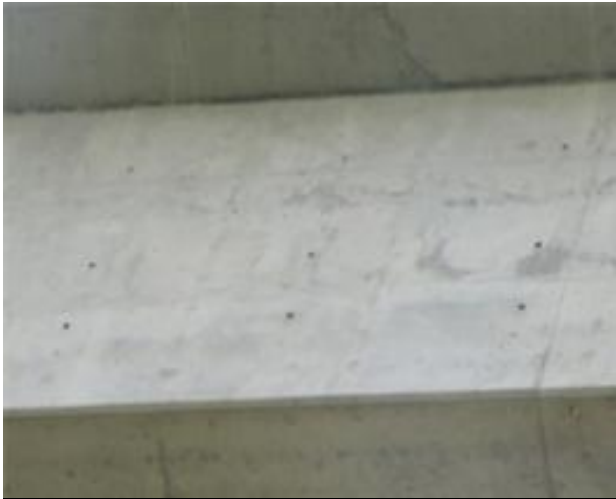
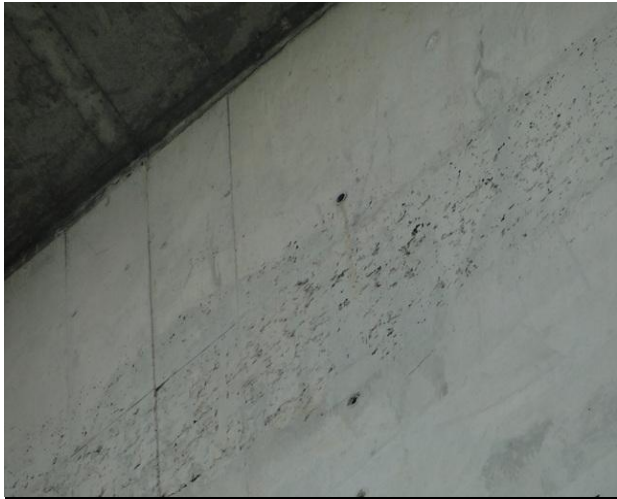
| 위치 | S11 | 좌측면 | 도면번호 | HK-오송고가(T1)-BRT-22 | 위치 | S11 | 좌측면 | 도면번호 | HK-오송고가(T1)-BRT-22 |

| 내용 | 균열(0.3mm미만) | 0.2mm, 3m, 1EA | 연번 | HK-오송고가(T1)-BRT-22-3 | 내용 | 재료분리 | 0.5m, 2m, 1EA | 연번 | HK-오송고가(T1)-BRT-22-4 |

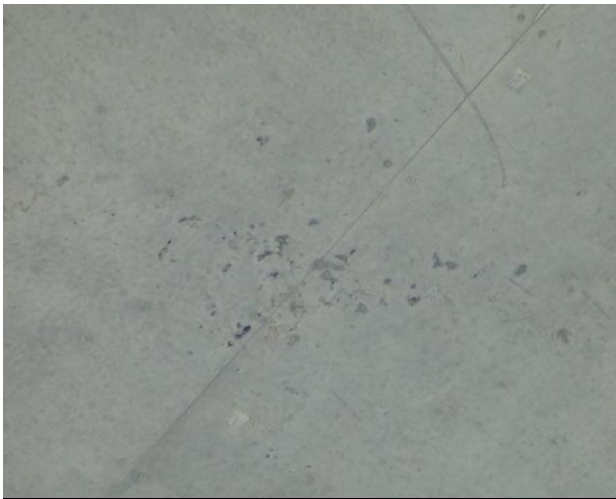
| 위치 | S11 | 바닥판하면 | 도면번호 | HK-오송고가(T1)-BRT-22 | 위치 | S11 | 바닥판하면 | 도면번호 | HK-오송고가(T1)-BRT-22 |
| 내용 | 재료분리 | 0.1m, 1.2m, 1EA | 연번 | HK-오송고가(T1)-BRT-22-5 | 내용 | 이물질퇴적 | 0.1m, 0.2m, 1EA | 연번 | HK-오송고가(T1)-BRT-22-6 |

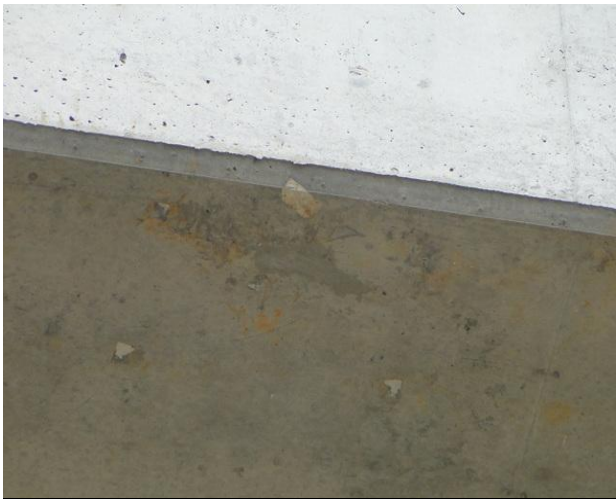
| 위치 | S11 | 바닥판하면 | 도면번호 | HK-오송고가(T1)-BRT-22 | 위치 | S11 | 바닥판하면 | 도면번호 | HK-오송고가(T1)-BRT-22 |
| 내용 | 이물질퇴적 | 0.1m, 1m, 1EA | 연번 | HK-오송고가(T1)-BRT-22-7 | 내용 | 이물질퇴적 | 0.1m, 0.8m, 1EA | 연번 | HK-오송고가(T1)-BRT-22-8 |

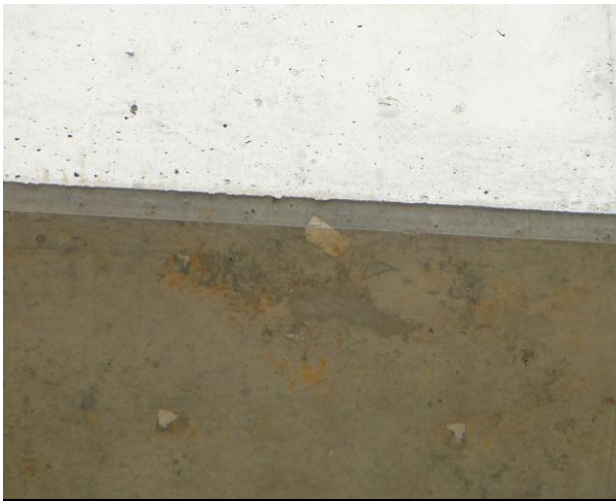
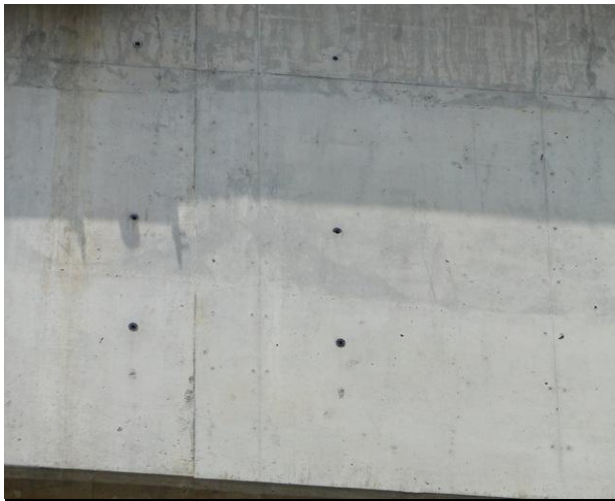
| 위치 | S11 | 바닥판하면 | 도면번호 | HK-오송고가(T1)-BRT-22 | 위치 | S11 | 우측면 | 도면번호 | HK-오송고가(T1)-BRT-22 |

| 내용 | 이물질퇴적 | 0.2m, 0.2m, 1EA | 연번 | HK-오송고가(T1)-BRT-22-9 | 내용 | 균열(0.3mm미만) | 0.2mm, 30m, 1EA | 연번 | HK-오송고가(T1)-BRT-22-10 |

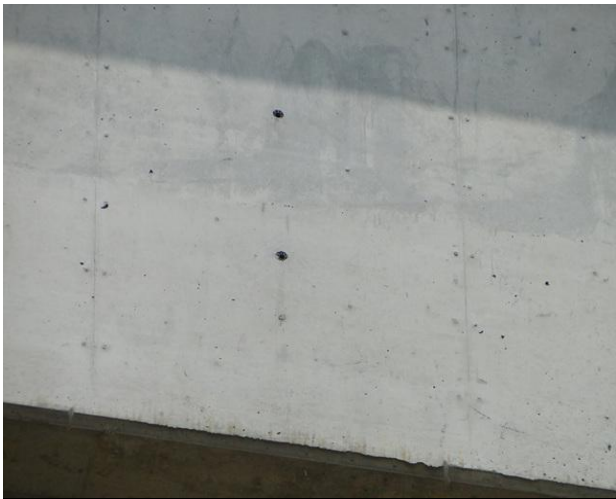
| 위치 | S11 | 우측면 | 도면번호 | HK-오송고가(T1)-BRT-22 | 위치 | S11 | 우측면 | 도면번호 | HK-오송고가(T1)-BRT-22 |
| 내용 | 균열(0.3mm미만) | 0.2mm, 30m, 1EA | 연번 | HK-오송고가(T1)-BRT-22-11 | 내용 | 균열(0.3mm미만) | 0.2mm, 2m, 1EA | 연번 | HK-오송고가(T1)-BRT-22-12 |

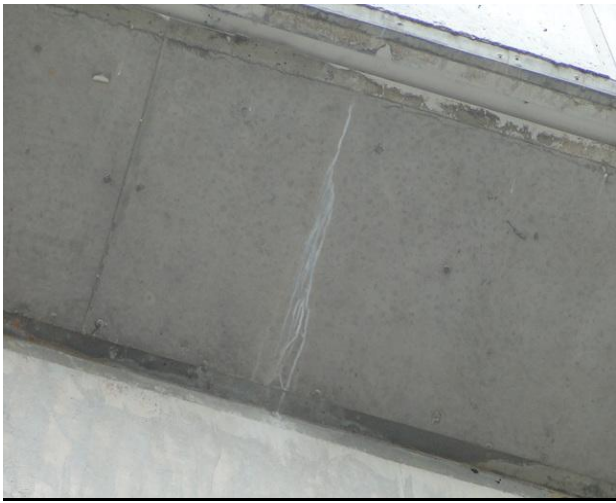
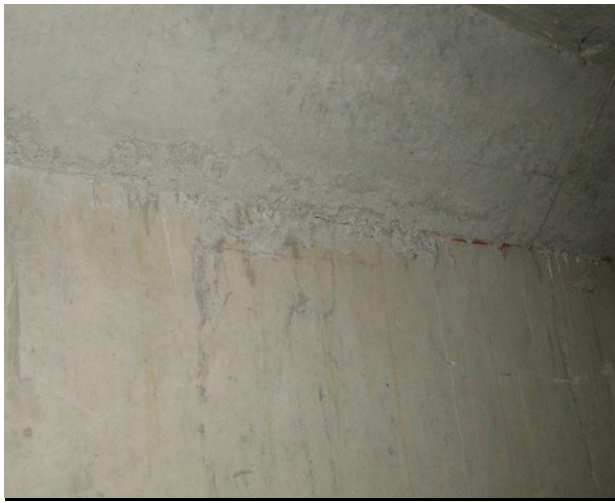
| 위치 | S11 | 우측캔틸레버 | 도면번호 | HK-오송고가(T1)-BRT-22 | 위치 | S1 | 좌측면 | 도면번호 | HK-오송고가(T1)-BRT-23 |

| 내용 | 백태 | 0.1m, 0.6m, 1EA | 연번 | HK-오송고가(T1)-BRT-22-13 | 내용 | 백태 | 0.5m, 0.3m, 1EA | 연번 | HK-오송고가(T1)-BRT-23-1 |

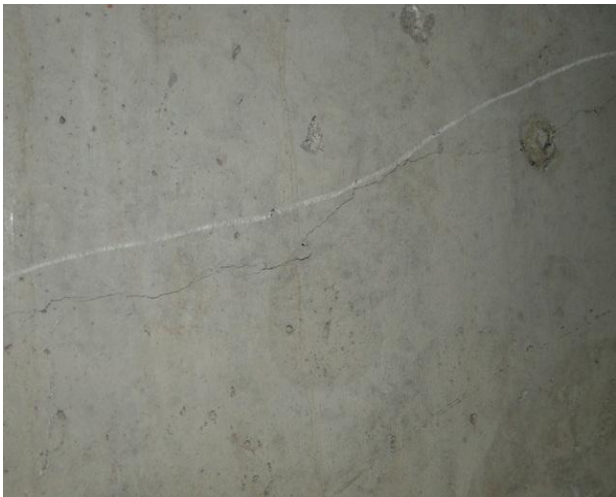
| 위치 | S3 | 좌측면 | 도면번호 | HK-오송고가(T1)-BRT-25 | 위치 | S3 | 좌측면 | 도면번호 | HK-오송고가(T1)-BRT-25 |
| 내용 | 균열(0.3mm미만) 0.2mm, 2.5m, 1EA | | 연번 | HK-오송고가(T1)-BRT-25-1 | 내용 | 백태 0.5m, 0.5m, 1EA | | 연번 | HK-오송고가(T1)-BRT-25-2 |

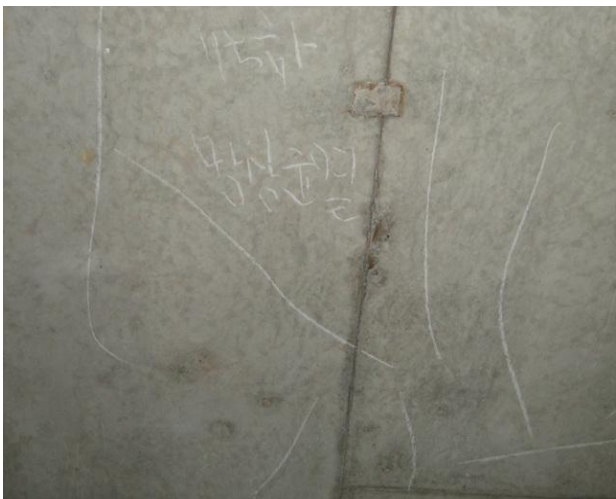
| 위치 | S8 | 상면 | 도면번호 | HK-오송고가(T1)-BRT-30 | 위치 | S8 | 상면 | 도면번호 | HK-오송고가(T1)-BRT-30 |
| 내용 | 망상균열 1m, 1m, 1EA | | 연번 | HK-오송고가(T1)-BRT-30-1 | 내용 | 망상균열 1m, 1m, 1EA | | 연번 | HK-오송고가(T1)-BRT-30-2 |

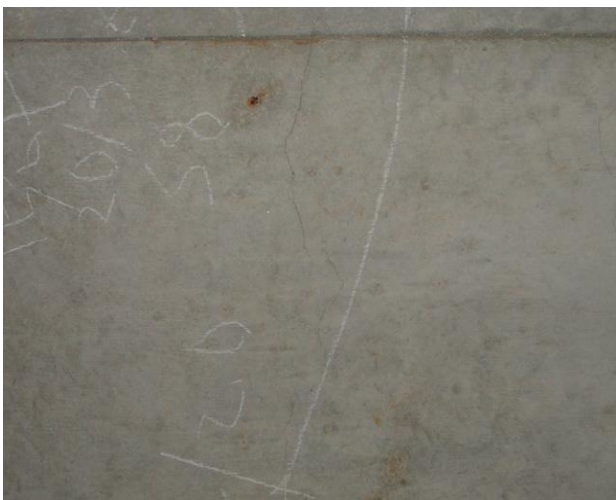
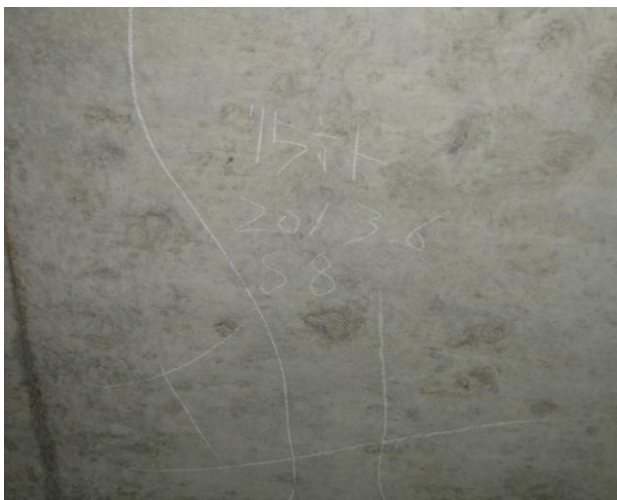
| 위치 | S8 | 상면 | 도면번호 | HK-오송고가(T1)-BRT-30 | 위치 | S8 | 상면 | 도면번호 | HK-오송고가(T1)-BRT-30 |

| 내용 | 균열(0.3mm미만) 0.2mm, 2m, 1EA | | 연번 | HK-오송고가(T1)-BRT-30-3 | 내용 | 망상균열 1m, 1m, 1EA | | 연번 | HK-오송고가(T1)-BRT-30-4 |

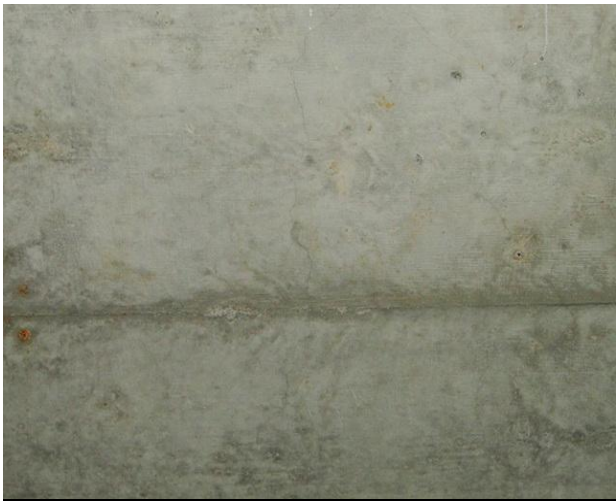
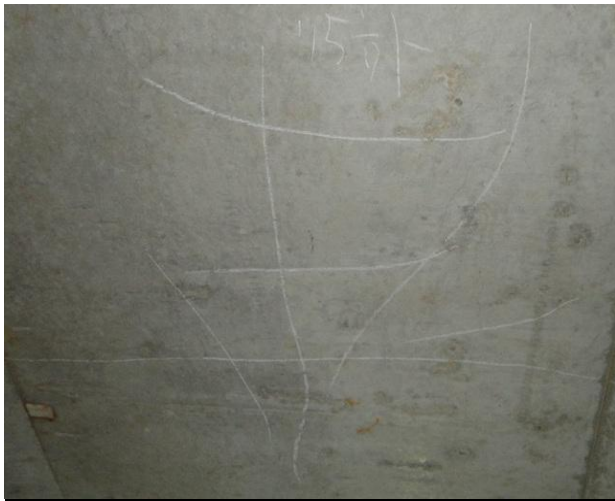
| 위치 | S8 | 상면 | 도면번호 | HK-오송고가(T1)-BRT-30 | 위치 | S8 | 상면 | 도면번호 | HK-오송고가(T1)-BRT-30 |

| 내용 | 균열(0.3mm미만) 0.2mm, 5m, 1EA | | 연번 | HK-오송고가(T1)-BRT-30-5 | 내용 | 망상균열 1m, 1m, 1EA | | 연번 | HK-오송고가(T1)-BRT-30-6 |

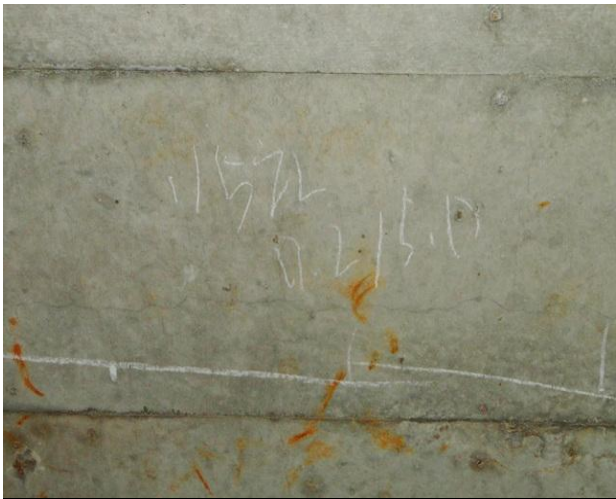
| 위치 | S8 | 상면 | 도면번호 | HK-오송고가(T1)-BRT-30 | 위치 | S8 | 상면 | 도면번호 | HK-오송고가(T1)-BRT-30 |
| 내용 | 균열(0.3mm미만) 0.2mm, 5m, 1EA | | 연번 | HK-오송고가(T1)-BRT-30-7 | 내용 | 균열(0.3mm미만) 0.2mm, 5m, 1EA | | 연번 | HK-오송고가(T1)-BRT-30-8 |

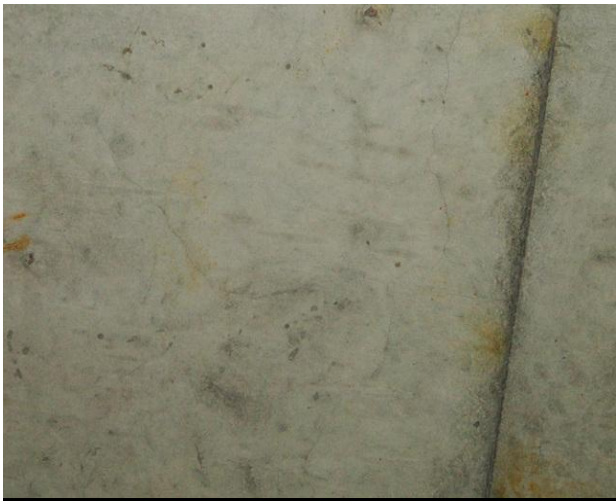
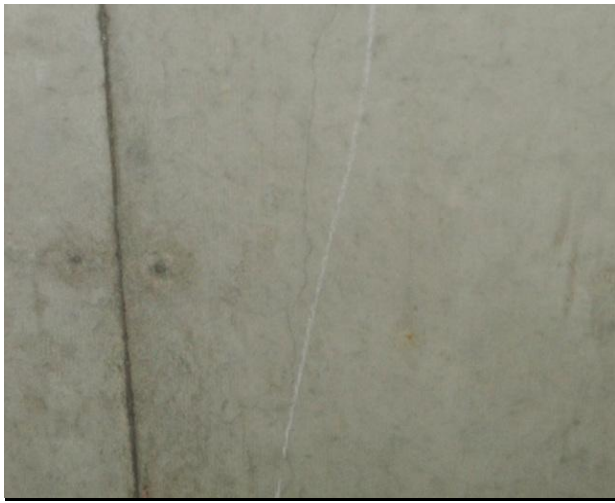
| 위치 | S9 | 상면 | 도면번호 | HK-오송고가(T1)-BRT-31 | 위치 | S9 | 상면 | 도면번호 | HK-오송고가(T1)-BRT-31 |

| 내용 | 망상균열 1m, 1m, 1EA | | 연번 | HK-오송고가(T1)-BRT-31-1 | 내용 | 균열(0.3mm미만) 0.2mm, 5m, 1EA | | 연번 | HK-오송고가(T1)-BRT-31-2 |

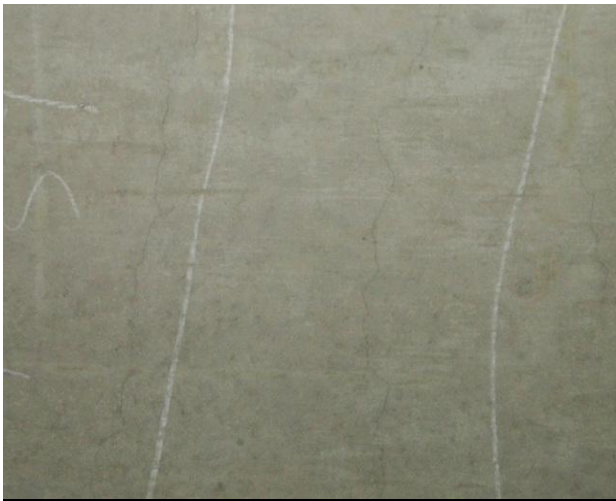
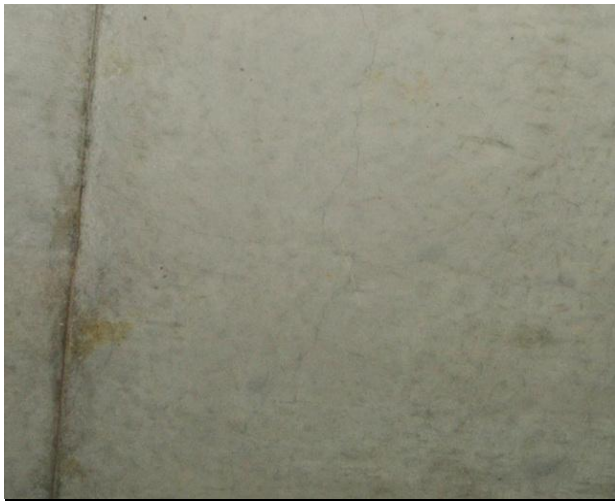
| 위치 | S9 | 상면 | 도면번호 | HK-오송고가(T1)-BRT-31 | 위치 | S9 | 상면 | 도면번호 | HK-오송고가(T1)-BRT-31 |

| 내용 | 균열(0.3mm미만) 0.2mm, 3m, 6EA | | 연번 | HK-오송고가(T1)-BRT-31-3 | 내용 | 망상균열 1m, 1.2m, 1EA | | 연번 | HK-오송고가(T1)-BRT-31-4 |
