## 08. 오송고가(T1)BRT

# 1.전경사진

## 2.현황사진

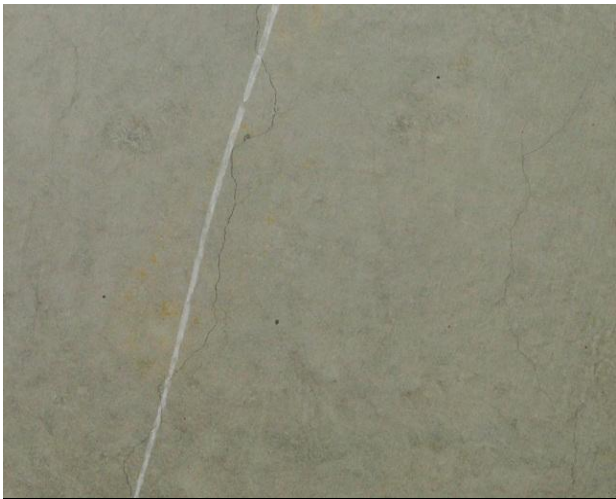
| 위치 | S9 | 상면 | 도면번호 | HK-오송고가(T1)-BRT-31 | 위치 | S9 | 상면 | 도면번호 | HK-오송고가(T1)-BRT-31 |
| 내용 | 균열(0.3mm미만) 0.2mm, 5m, 1EA | | 연번 | HK-오송고가(T1)-BRT-31-5 | 내용 | 균열(0.3mm미만) 0.2mm, 2m, 2EA | | 연번 | HK-오송고가(T1)-BRT-31-6 |

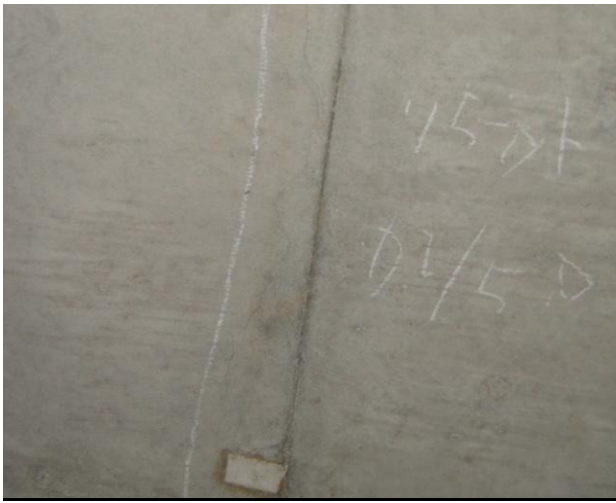
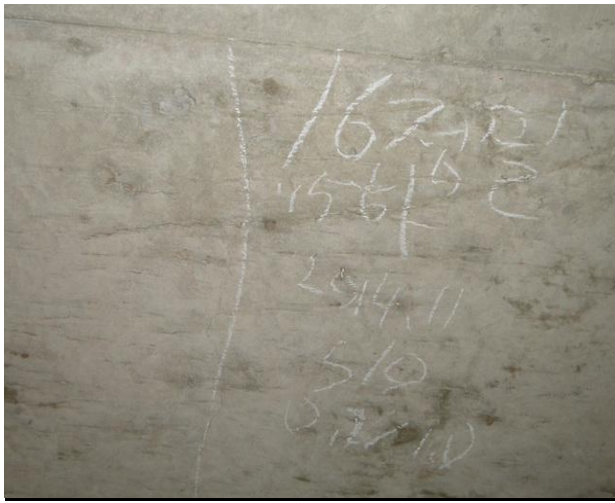
| 위치 | S9 | 상면 | 도면번호 | HK-오송고가(T1)-BRT-31 | 위치 | S10 | 상면 | 도면번호 | HK-오송고가(T1)-BRT-32 |

| 내용 | 균열(0.3mm미만) 0.2mm, 5m, 1EA | | 연번 | HK-오송고가(T1)-BRT-31-7 | 내용 | 균열(0.3mm미만) 0.2mm, 1m, 1EA | | 연번 | HK-오송고가(T1)-BRT-32-1 |

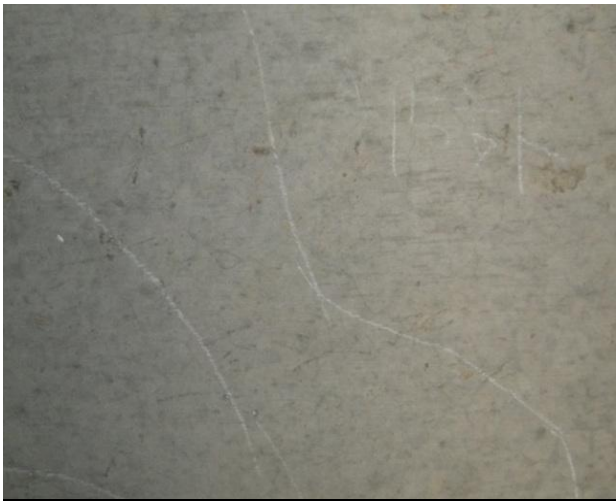
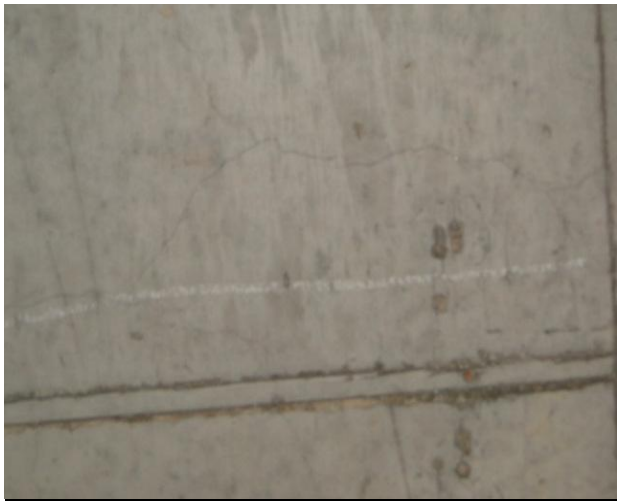
| 위치 | S11 | 상면 | 도면번호 | HK-오송고가(T1)-BRT-33 | 위치 | S11 | 상면 | 도면번호 | HK-오송고가(T1)-BRT-33 |

| 내용 | 망상균열 | 1m, 1.2m, 1EA | 연번 | HK-오송고가(T1)-BRT-33-1 | 내용 | 균열(0.3mm미만) | 0.2mm, 5m, 1EA | 연번 | HK-오송고가(T1)-BRT-33-2 |

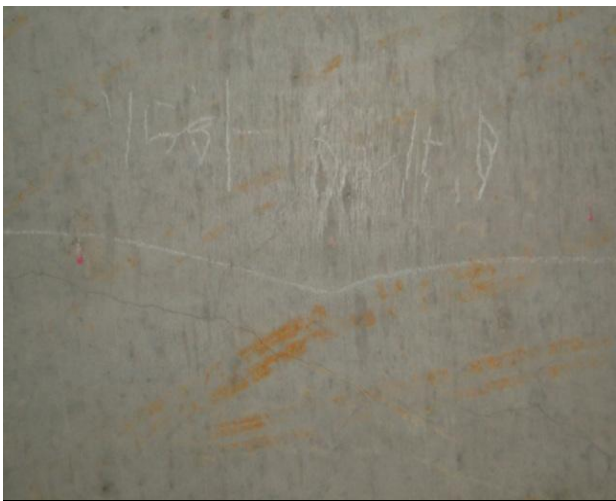
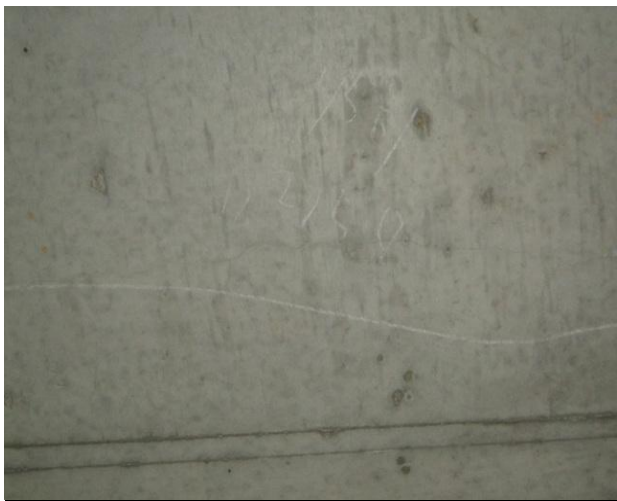
| 위치 | S11 | 상면 | 도면번호 | HK-오송고가(T1)-BRT-33 | 위치 | S11 | 상면 | 도면번호 | HK-오송고가(T1)-BRT-33 |

| 내용 | 균열(0.3mm미만) | 0.2mm, 5m, 1EA | 연번 | HK-오송고가(T1)-BRT-33-3 | 내용 | 균열(0.3mm미만) | 0.2mm, 5m, 1EA | 연번 | HK-오송고가(T1)-BRT-33-4 |

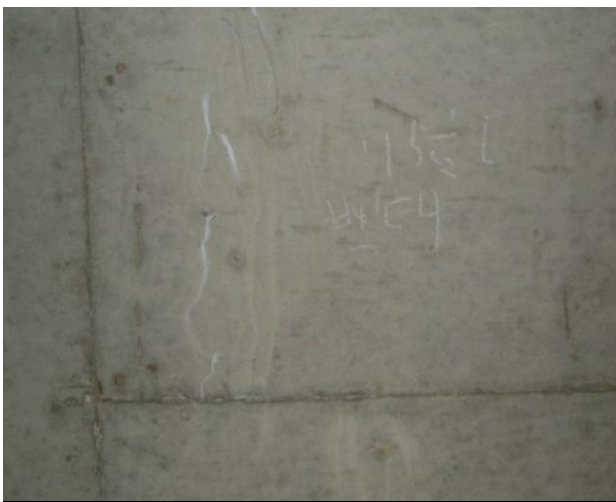
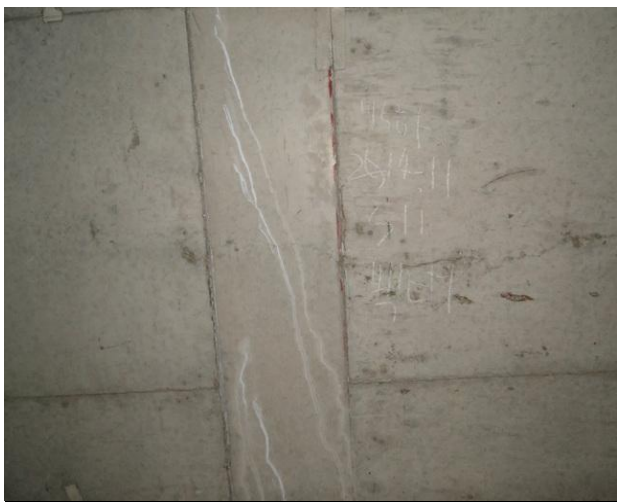
| 위치 | S11 | 상면 | 도면번호 | HK-오송고가(T1)-BRT-33 | 위치 | S11 | 상면 | 도면번호 | HK-오송고가(T1)-BRT-33 |

| 내용 | 백태 | 0.1m, 0.3m, 1EA | 연번 | HK-오송고가(T1)-BRT-33-5 | 내용 | 백태 | 0.2m, 0.3m, 2EA | 연번 | HK-오송고가(T1)-BRT-33-6 |

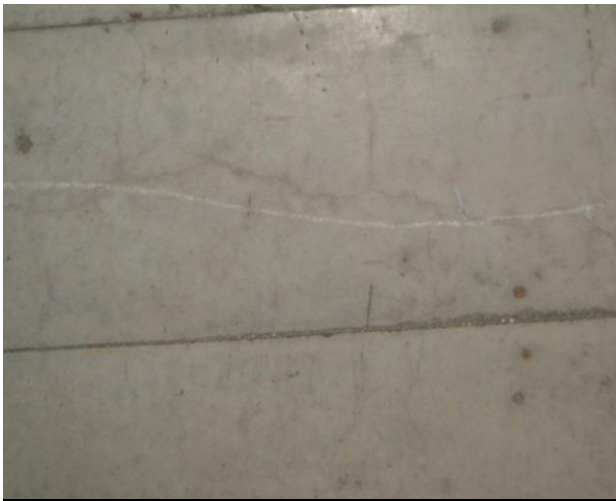
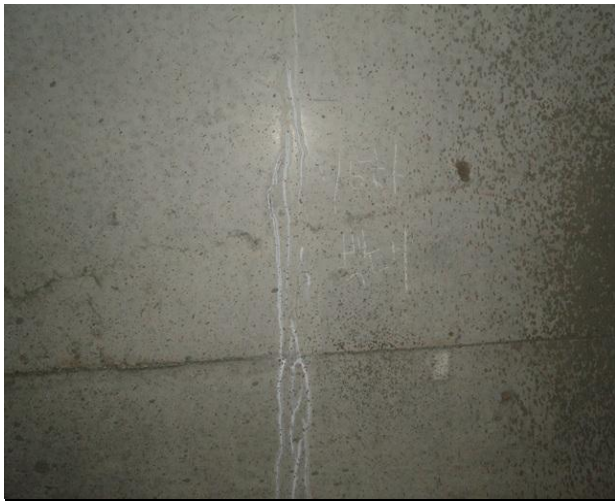
| 위치 | S11 | 상면 | 도면번호 | HK-오송고가(T1)-BRT-33 | 위치 | S11 | 상면 | 도면번호 | HK-오송고가(T1)-BRT-33 |

| 내용 | 균열(0.3mm미만) 0.2mm, 5m, 1EA | | 연번 | HK-오송고가(T1)-BRT-33-7 | 내용 | 백태 0.2m, 0.3m, 2EA | | 연번 | HK-오송고가(T1)-BRT-33-8 |

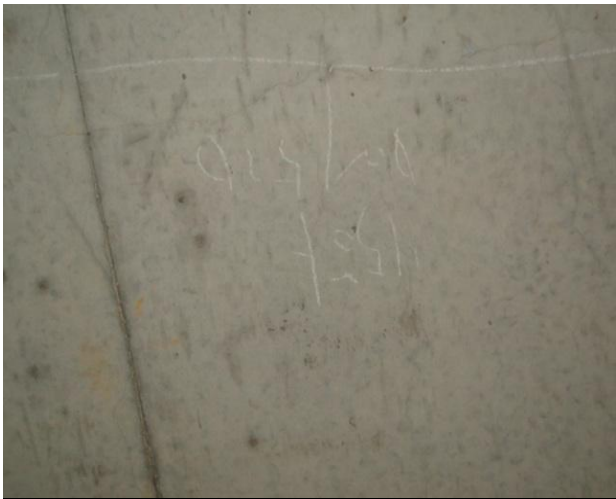
| 위치 | S11 | 상면 | 도면번호 | HK-오송고가(T1)-BRT-33 | 위치 | S11 | 상면 | 도면번호 | HK-오송고가(T1)-BRT-33 |
| 내용 | 균열(0.3mm미만) 0.2mm, 5m, 1EA | | 연번 | HK-오송고가(T1)-BRT-33-9 | 내용 | 백태 0.2m, 0.3m, 2EA | | 연번 | HK-오송고가(T1)-BRT-33-10 |

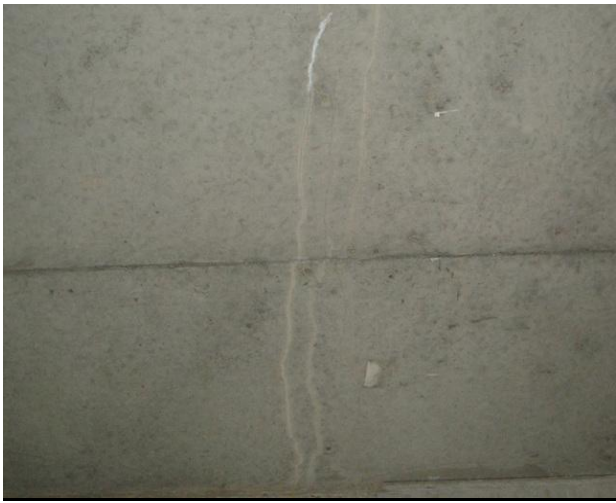
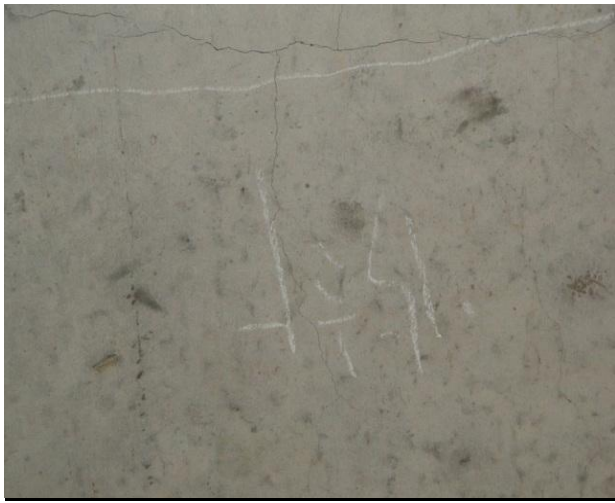
| 위치 | S11 | 상면 | 도면번호 | HK-오송고가(T1)-BRT-33 | 위치 | S11 | 상면 | 도면번호 | HK-오송고가(T1)-BRT-33 |

| 내용 | 백태 | 0.2m, 0.3m, 2EA | 연번 | HK-오송고가(T1)-BRT-33-11 | 내용 | 균열(0.3mm미만) 0.2mm, 5m, 1EA | 연번 | HK-오송고가(T1)-BRT-33-12 | |

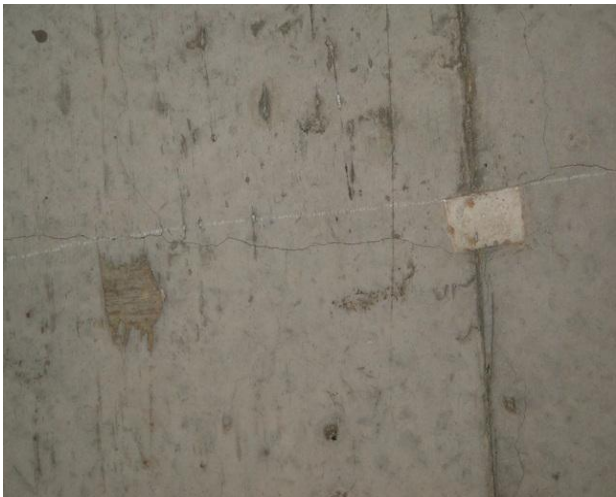
| 위치 | S11 | 상면 | 도면번호 | HK-오송고가(T1)-BRT-33 | 위치 | S11 | 상면 | 도면번호 | HK-오송고가(T1)-BRT-33 |
| 내용 | 균열(0.3mm미만) 0.2mm, 5m, 1EA | | 연번 | HK-오송고가(T1)-BRT-33-13 | 내용 | 균열(0.3mm미만) 0.2mm, 5m, 1EA | | 연번 | HK-오송고가(T1)-BRT-33-14 |

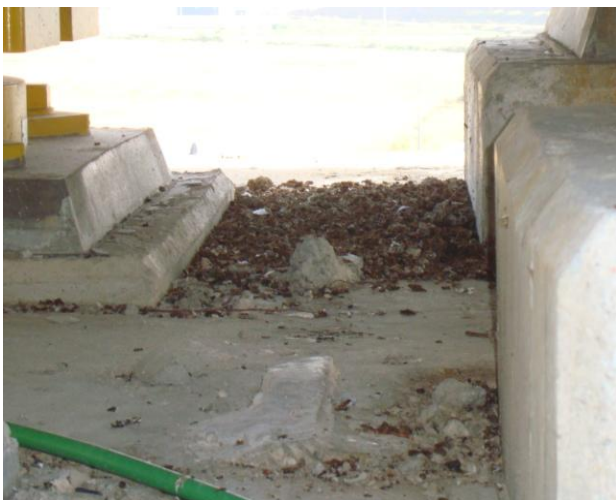
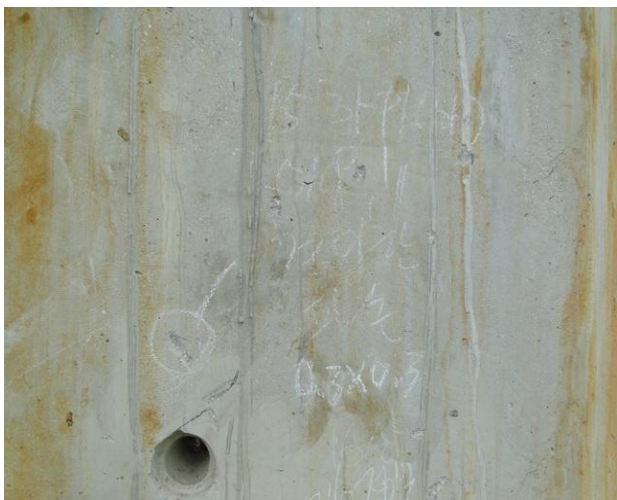
| 위치 | P1 | 기둥 | 도면번호 | HK-오송고가(T1)-BRT-45 | 위치 | P1 | 기둥 | 도면번호 | HK-오송고가(T1)-BRT-45 |

| 내용 | 이물질퇴적 0.4m, 4m, 1EA | | 연번 | HK-오송고가(T1)-BRT-45-1 | 내용 | 콘크리트파손 0.3m, 0.3m, 1EA | | 연번 | HK-오송고가(T1)-BRT-45-2 |

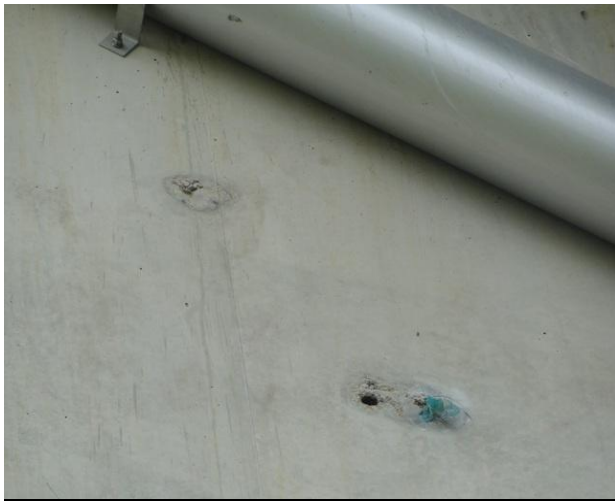
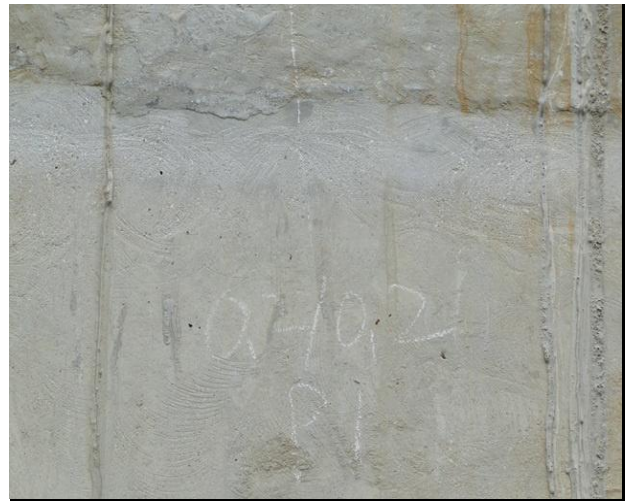
| 위치 | P1 | 기둥 | 도면번호 | HK-오송고가(T1)-BRT-45 | 위치 | P1 | 기둥 | 도면번호 | HK-오송고가(T1)-BRT-45 | | |

| 내용 | 균열(0.3mm미만) 0.2mm, 1m, 1EA | | | 연번 | HK-오송고가(T1)-BRT-45-3 | 내용 | 균열(0.3mm미만) 0.2mm, 0.2m, 1EA | | | 연번 | HK-오송고가(T1)-BRT-45-4 |

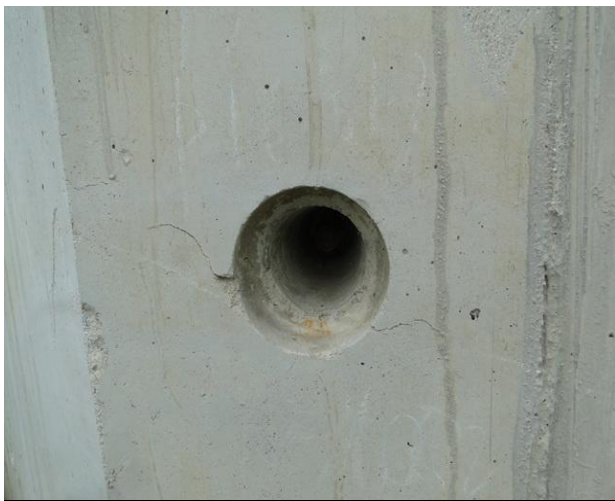
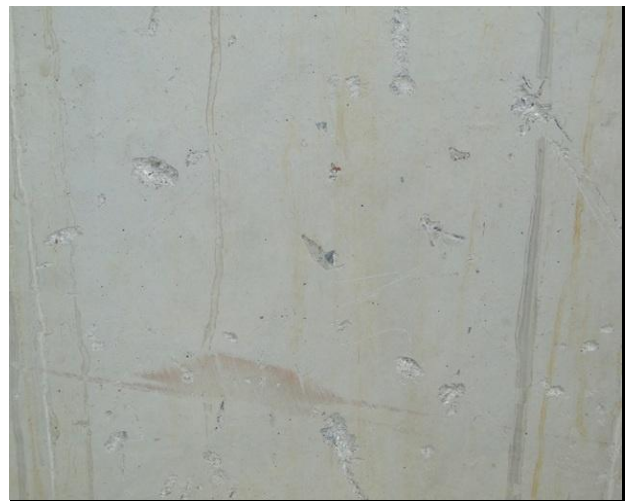
| 위치 | P1 | 기둥 | 도면번호 | HK-오송고가(T1)-BRT-45 | 위치 | P1 | 기둥 | 도면번호 | HK-오송고가(T1)-BRT-45 | | |

| 내용 | 균열(0.3mm미만) 0.2mm, 0.2m, 1EA | | | 연번 | HK-오송고가(T1)-BRT-45-5 | 내용 | 균열(0.3mm미만) 0.2mm, 0.4m, 1EA | | | 연번 | HK-오송고가(T1)-BRT-45-6 |

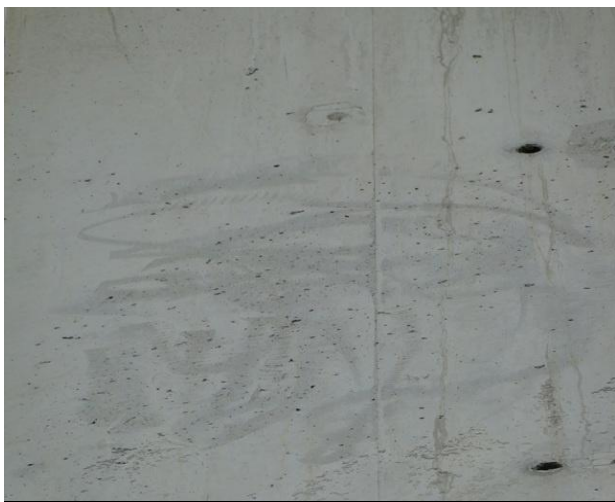
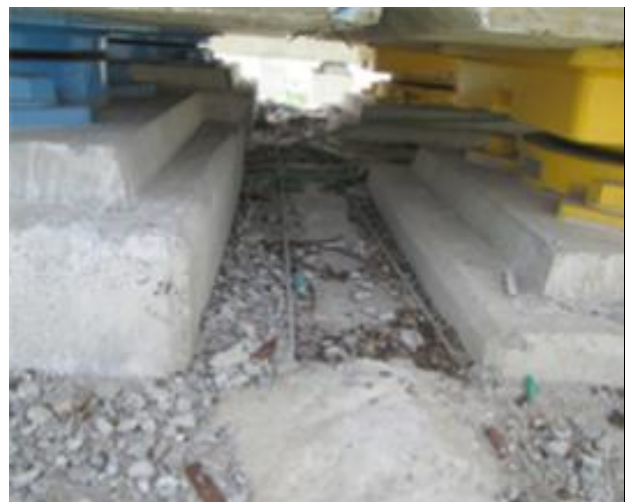
| 위치 | P1 | 기둥 | 도면번호 | HK-오송고가(T1)-BRT-45 | 위치 | P2 | 기둥 | 도면번호 | HK-오송고가(T1)-BRT-46 | | |

| 내용 | 균열(0.3mm미만) 0.2mm, 2m, 1EA | | | 연번 | HK-오송고가(T1)-BRT-45-7 | 내용 | 이물질퇴적 0.4m, 4m, 1EA | | | 연번 | HK-오송고가(T1)-BRT-46-1 |

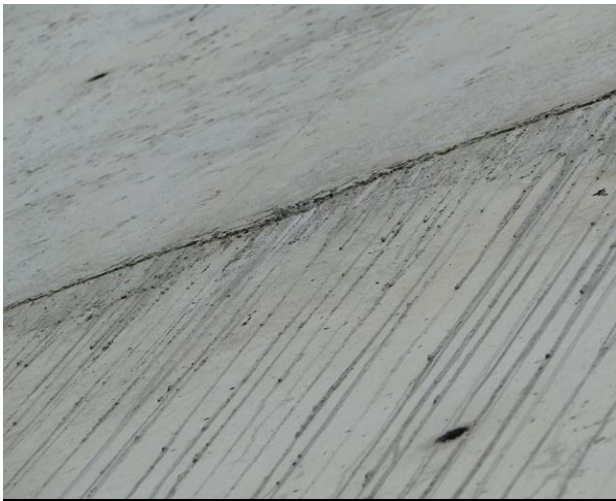
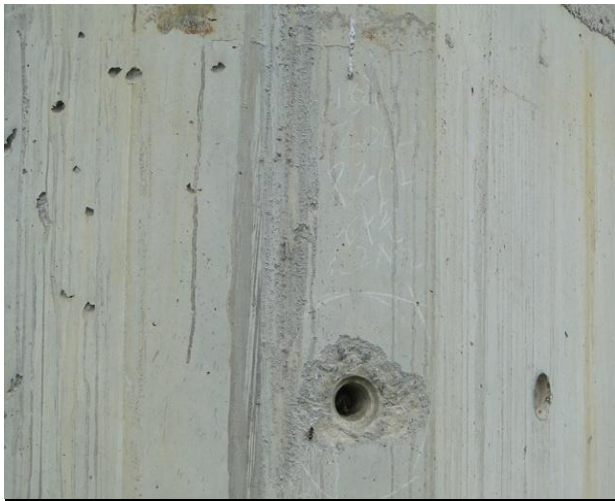
| 위치 | P2 | 기둥 | 도면번호 | HK-오송고가(T1)-BRT-46 | 위치 | P2 | 기둥 | 도면번호 | HK-오송고가(T1)-BRT-46 |

| 내용 | 재료분리 | 0.2m, 3m, 1EA | 연번 | HK-오송고가(T1)-BRT-46-2 | 내용 | 콘크리트파손 | 0.2m, 0.2m, 1EA | 연번 | HK-오송고가(T1)-BRT-46-3 |

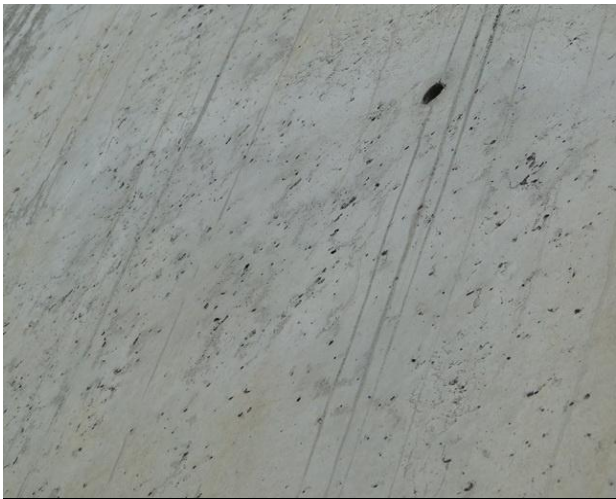
| 위치 | P2 | 기둥 | 도면번호 | HK-오송고가(T1)-BRT-46 | 위치 | P2 | 기둥 | 도면번호 | HK-오송고가(T1)-BRT-46 |
| 내용 | 재료분리 | 1.5m, 3m, 1EA | 연번 | HK-오송고가(T1)-BRT-46-4 | 내용 | 재료분리 | 0.2m, 1.5m, 1EA | 연번 | HK-오송고가(T1)-BRT-46-5 |

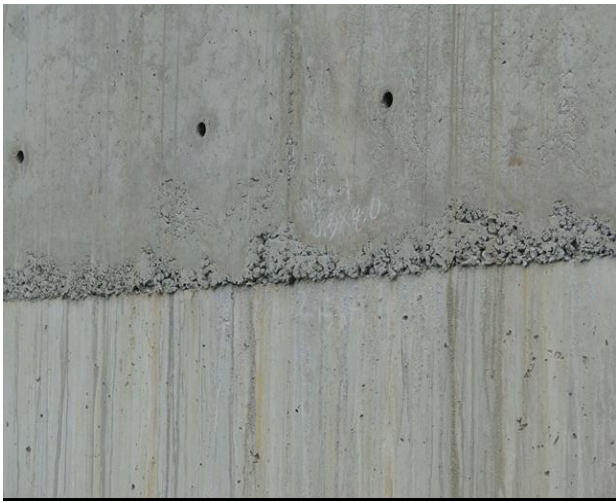
| 위치 | P2 | 기둥 | 도면번호 | HK-오송고가(T1)-BRT-46 | 위치 | P2 | 기둥 | 도면번호 | HK-오송고가(T1)-BRT-46 |
| 내용 | 재료분리 | 0.3m, 4m, 1EA | 연번 | HK-오송고가(T1)-BRT-46-6 | 내용 | 재료분리 | 0.1m, 4m, 1EA | 연번 | HK-오송고가(T1)-BRT-46-7 |

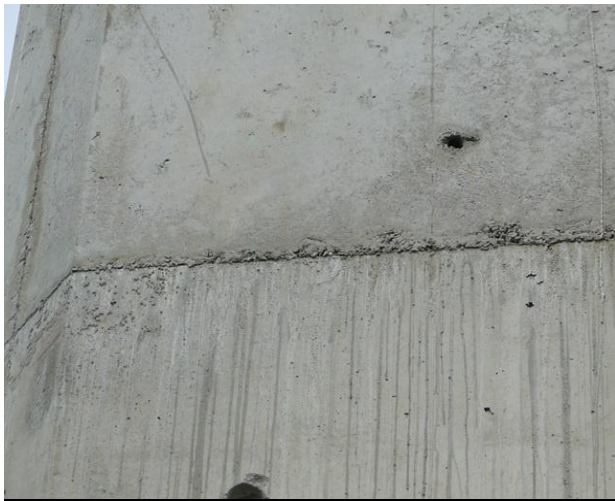
| 위치 | P2 | 기둥 | 도면번호 | HK-오송고가(T1)-BRT-46 |
| 내용 | 재료분리 | 0.5m, 4m, 1EA | 연번 | HK-오송고가(T1)-BRT-46-8 |

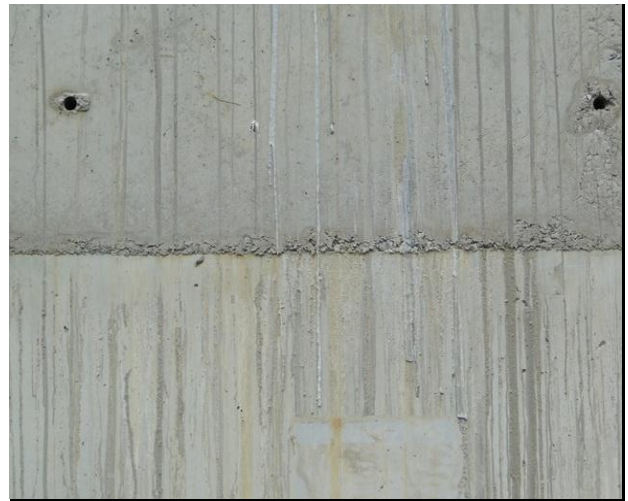
| 위치 | P2 | 기둥 | 도면번호 | HK-오송고가(T1)-BRT-46 |
| 내용 | 재료분리 | 0.1m, 4m, 1EA | 연번 | HK-오송고가(T1)-BRT-46-9 |

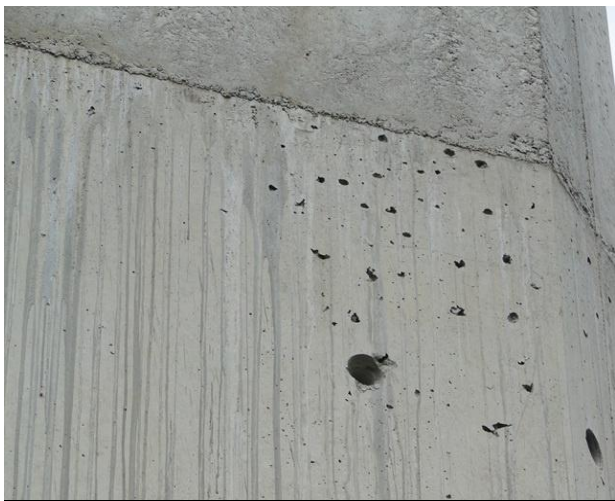
| 위치 | P2 | 기둥 | 도면번호 | HK-오송고가(T1)-BRT-46 |
| 내용 | 재료분리 | 1.5m, 0.3m, 1EA | 연번 | HK-오송고가(T1)-BRT-46-10 |

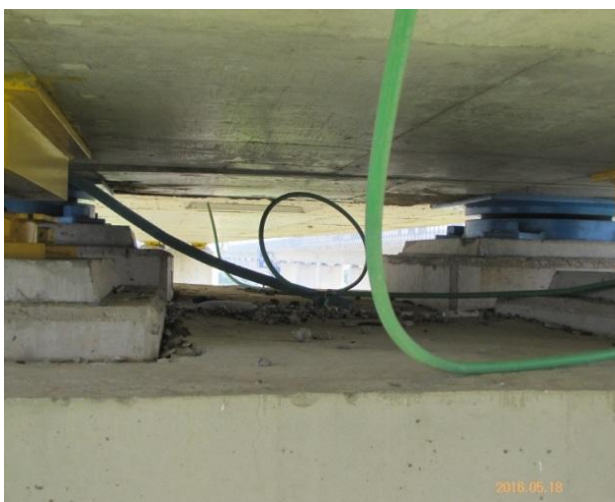
| 위치 | P3 | 기둥 | 도면번호 | HK-오송고가(T1)-BRT-47 |

| 내용 | 이물질퇴적 | 0.4m, 4m, 1EA | 연번 | HK-오송고가(T1)-BRT-47-2 |

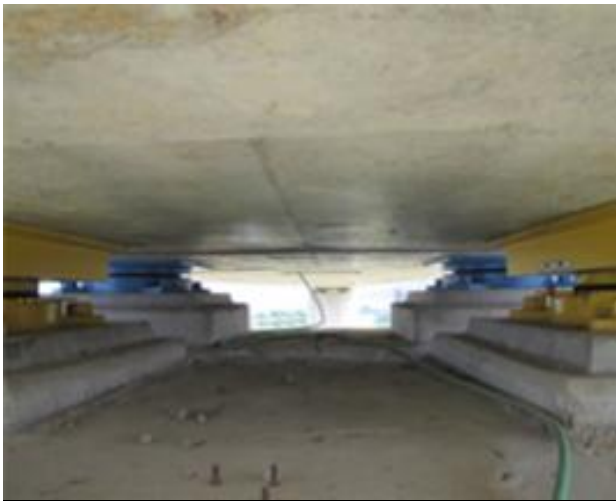
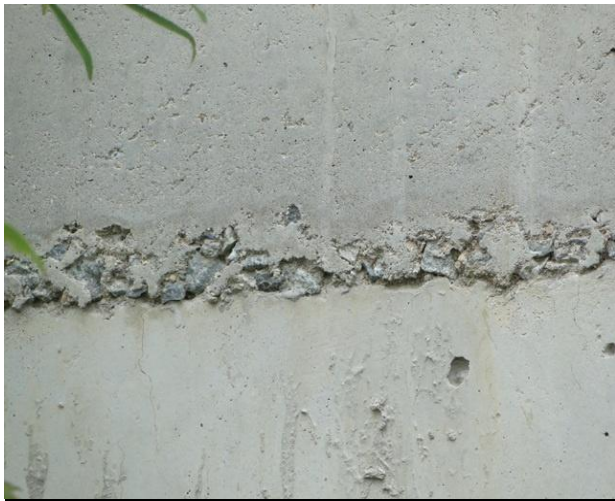
| 위치 | P4 | 기둥 | 도면번호 | HK-오송고가(T1)-BRT-48 | 위치 | P4 | 기둥 | 도면번호 | HK-오송고가(T1)-BRT-48 |

| 내용 | 이물질퇴적 | 0.4m, 4m, 1EA | 연번 | HK-오송고가(T1)-BRT-48-2 | 내용 | 재료분리 | 0.1m, 4m, 1EA | 연번 | HK-오송고가(T1)-BRT-48-3 |

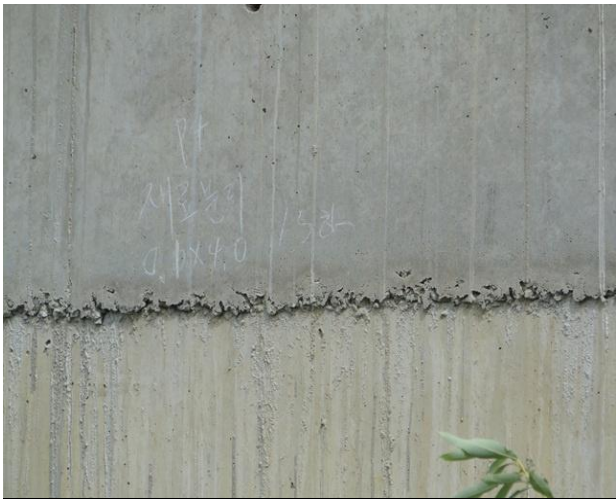
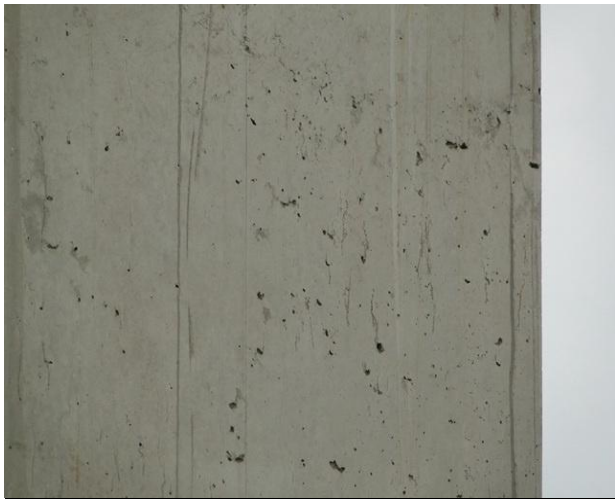
| 위치 | P4 | 기둥 | 도면번호 | HK-오송고가(T1)-BRT-48 | 위치 | P4 | 기둥 | 도면번호 | HK-오송고가(T1)-BRT-48 |

| 내용 | 재료분리 | 0.1m, 4m, 1EA | 연번 | HK-오송고가(T1)-BRT-48-4 | 내용 | 재료분리 | 0.5m, 2m, 1EA | 연번 | HK-오송고가(T1)-BRT-48-5 |

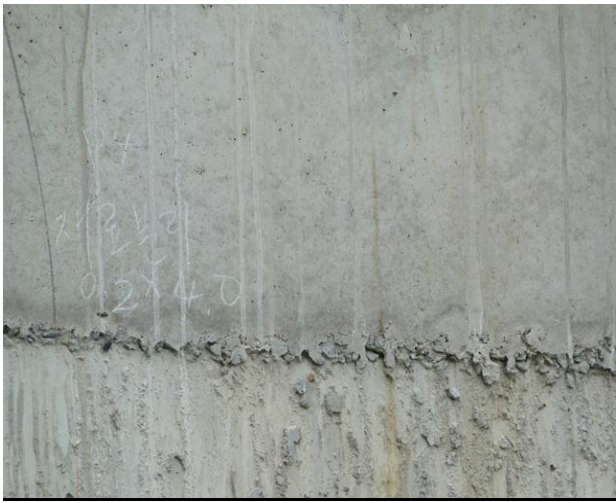
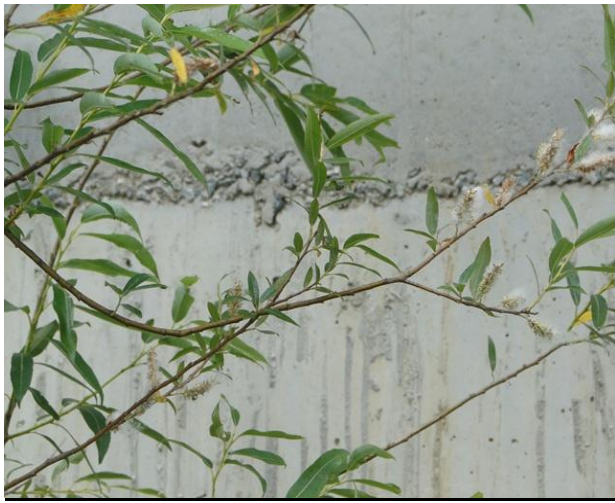
| 위치 | P4 | 기둥 | 도면번호 | HK-오송고가(T1)-BRT-48 | 위치 | P4 | 기둥 | 도면번호 | HK-오송고가(T1)-BRT-48 |

| 내용 | 재료분리 | 0.2m, 4m, 1EA | 연번 | HK-오송고가(T1)-BRT-48-6 | 내용 | 재료분리 | 0.1m, 4m, 1EA | 연번 | HK-오송고가(T1)-BRT-48-7 |

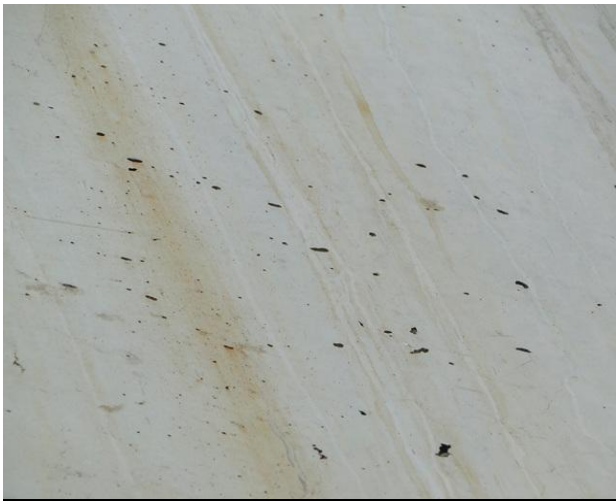
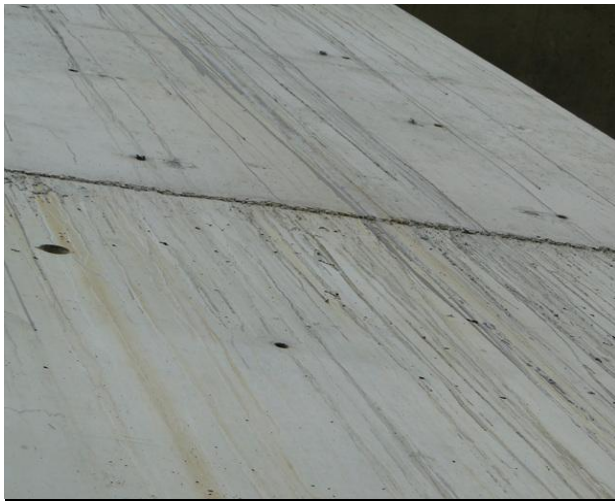
| 위치 | P5 | 기둥 | 도면번호 | HK-오송고가(T1)-BRT-49 | 위치 | P5 | 기둥 | 도면번호 | HK-오송고가(T1)-BRT-49 |

| 내용 | 재료분리 | 0.1m, 0.1m, 1EA | 연번 | HK-오송고가(T1)-BRT-49-1 | 내용 | 재료분리 | 0.1m, 4m, 1EA | 연번 | HK-오송고가(T1)-BRT-49-2 |

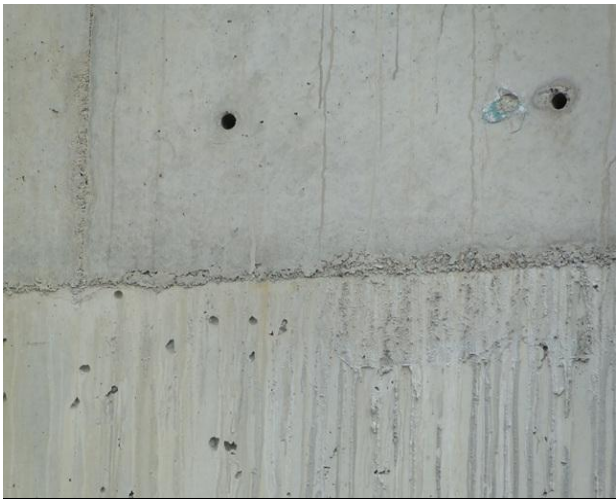
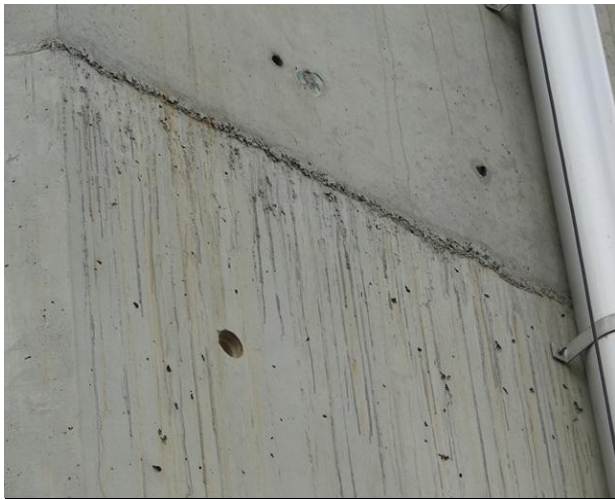
| 위치 | P5 | 기둥 | 도면번호 | HK-오송고가(T1)-BRT-49 | 위치 | P5 | 기둥 | 도면번호 | HK-오송고가(T1)-BRT-49 |

| 내용 | 재료분리 | 0.1m, 3.5m, 1EA | 연번 | HK-오송고가(T1)-BRT-49-3 | 내용 | 재료분리 | 0.1m, 4m, 1EA | 연번 | HK-오송고가(T1)-BRT-49-4 |

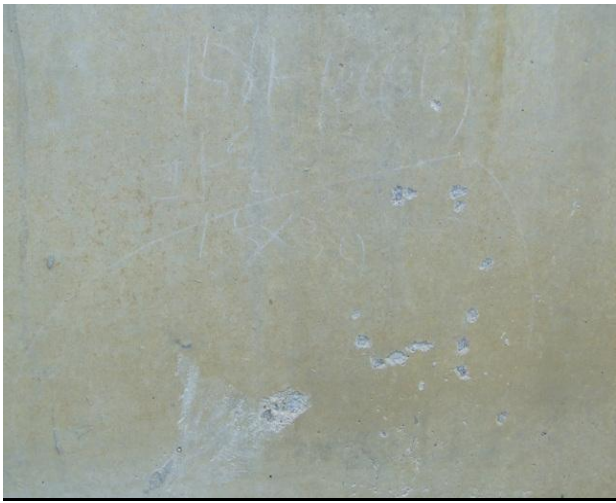
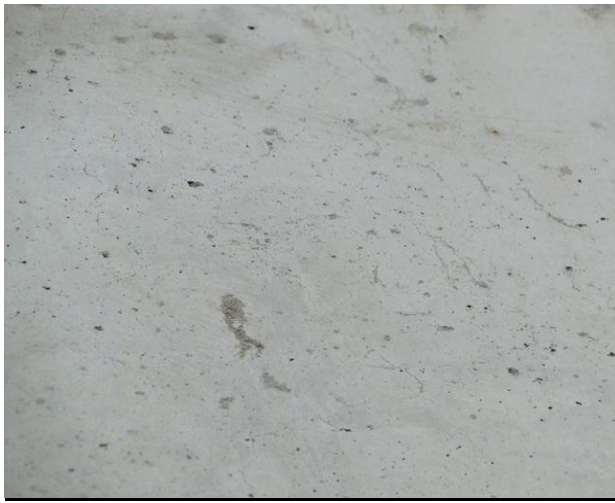
| 위치 | P5 | 기둥 | 도면번호 | HK-오송고가(T1)-BRT-49 | 위치 | P6 | 기둥 | 도면번호 | HK-오송고가(T1)-BRT-50 |

| 내용 | 콘크리트파손 | 1.5m, 3m, 1EA | 연번 | HK-오송고가(T1)-BRT-49-5 | 내용 | 재료분리 | 2m, 2m, 1EA | 연번 | HK-오송고가(T1)-BRT-50-1 |

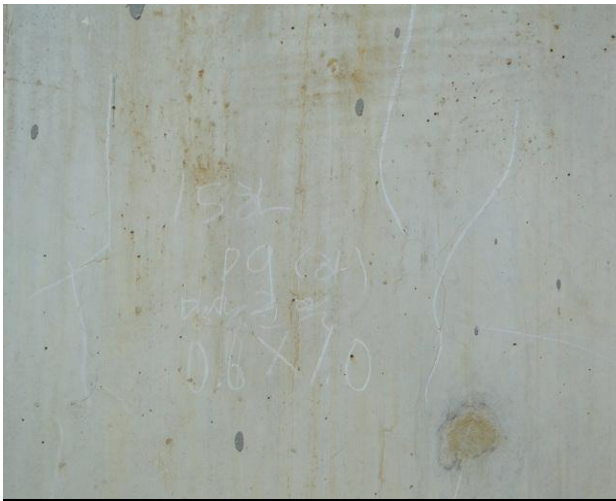
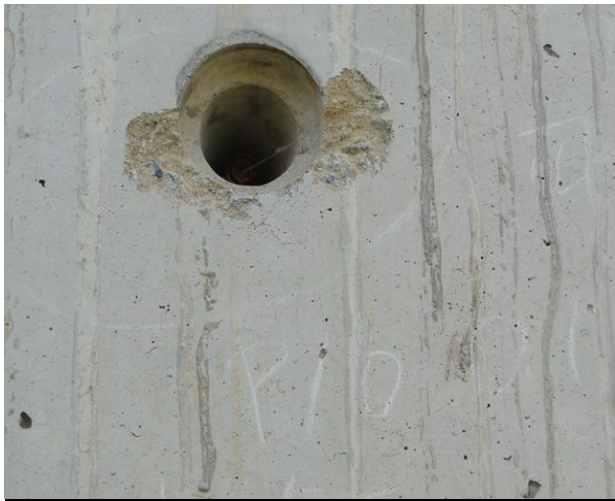
| 위치 | P9 | 기둥 | 도면번호 | HK-오송고가(T1)-BRT-53 | 위치 | P10 | 기둥 | 도면번호 | HK-오송고가(T1)-BRT-54 |

| 내용 | 망상균열 | 0.6m, 1m, 1EA | 연번 | HK-오송고가(T1)-BRT-53-2 | 내용 | 콘크리트파손 | 0.1m, 0.1m, 1EA | 연번 | HK-오송고가(T1)-BRT-54-1 |

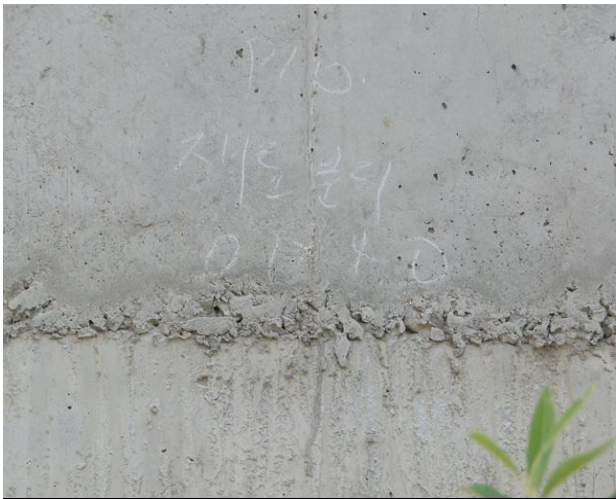
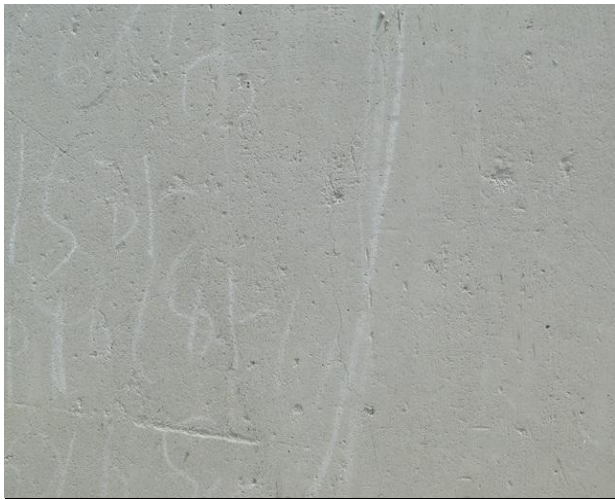
| 위치 | P10 | 기둥 | 도면번호 | HK-오송고가(T1)-BRT-54 | 위치 | P10 | 기둥 | 도면번호 | HK-오송고가(T1)-BRT-54 |

| 내용 | 재료분리 | 0.1m, 4m, 1EA | 연번 | HK-오송고가(T1)-BRT-54-2 | 내용 | 균열(0.3mm미만) | 0.2mm, 1.5m, 2EA | 연번 | HK-오송고가(T1)-BRT-54-3 |

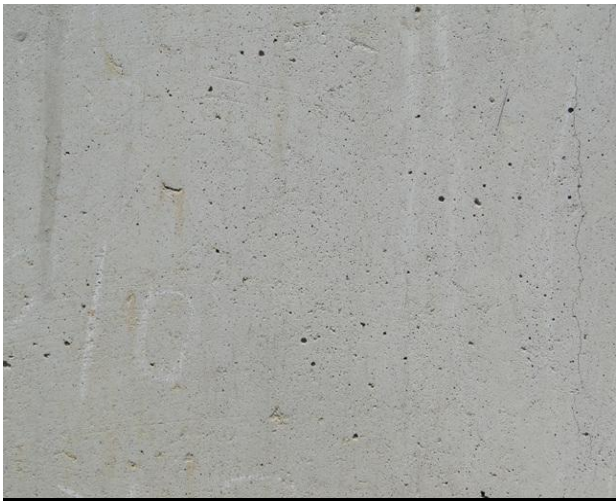
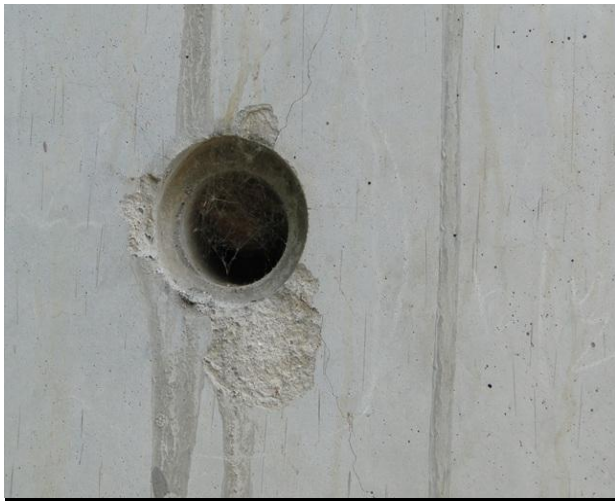
| 위치 | P10 | 기둥 | 도면번호 | HK-오송고가(T1)-BRT-54 | 위치 | P11 | 기둥 | 도면번호 | HK-오송고가(T1)-BRT-55 |

| 내용 | 망상균열 | 1.5m, 2m, 1EA | 연번 | HK-오송고가(T1)-BRT-54-4 | 내용 | 콘크리트파손 | 0.1m, 0.1m, 1EA | 연번 | HK-오송고가(T1)-BRT-55-1 |

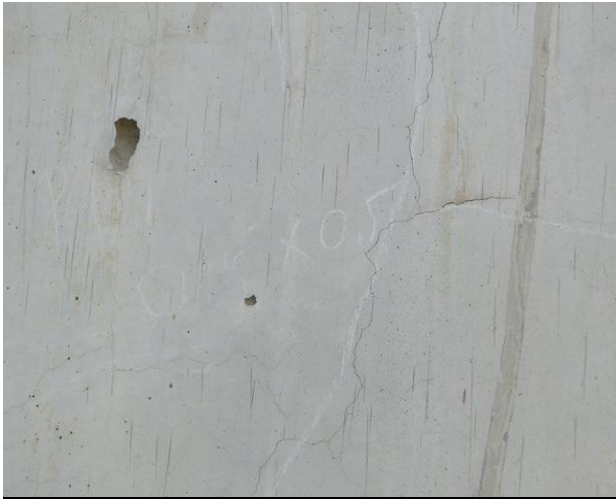
| 위치 | P11 | 기둥 | 도면번호 | HK-오송고가(T1)-BRT-55 | 위치 | P11 | 기둥 | 도면번호 | HK-오송고가(T1)-BRT-55 |

| 내용 | 망상균열 | 1m, 1m, 1EA | 연번 | HK-오송고가(T1)-BRT-55-2 | 내용 | 망상균열 | 1.5m, 4m, 1EA | 연번 | HK-오송고가(T1)-BRT-55-3 |

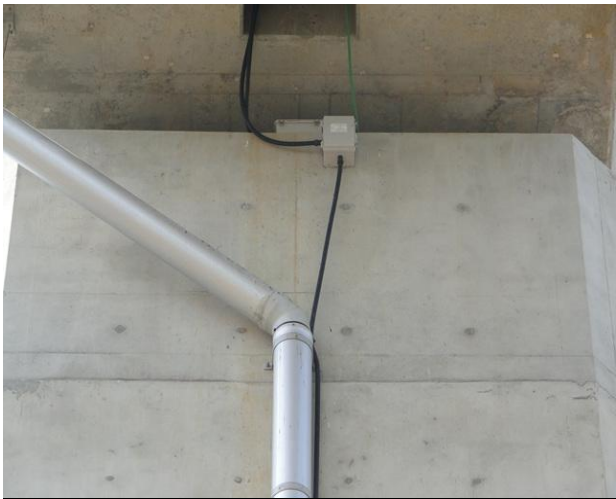
| 위치 | P11 | 기둥 | 도면번호 | HK-오송고가(T1)-BRT-55 | 위치 | P11 | 기둥 | 도면번호 | HK-오송고가(T1)-BRT-55 |

| 내용 | 망상균열 | 1m, 1.5m, 1EA | 연번 | HK-오송고가(T1)-BRT-55-4 | 내용 | 균열(0.3mm이상) | 0.3mm, 2m, 1EA | 연번 | HK-오송고가(T1)-BRT-55-5 |

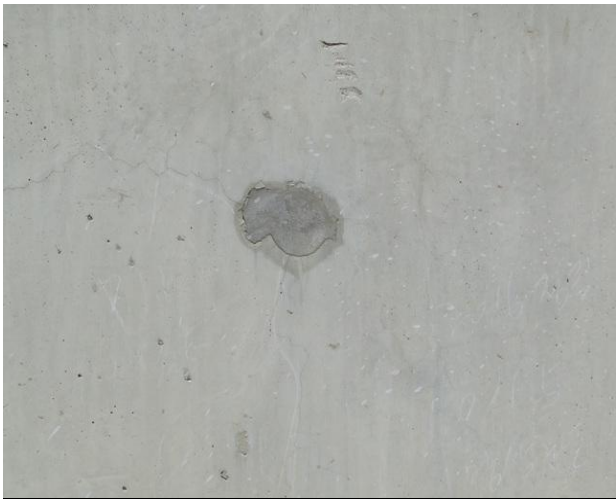
| 위치 | P11 | 기둥 | 도면번호 | HK-오송고가(T1)-BRT-55 | 위치 | P11 | 기둥 | 도면번호 | HK-오송고가(T1)-BRT-55 |

| 내용 | 망상균열 | 1m, 1.5m, 1EA | 연번 | HK-오송고가(T1)-BRT-55-6 | 내용 | 망상균열 | 0.7m, 1m, 1EA | 연번 | HK-오송고가(T1)-BRT-55-7 |
