## 11. 태성고가(T2)

# 1. 전경사진

## 2. 현황사진

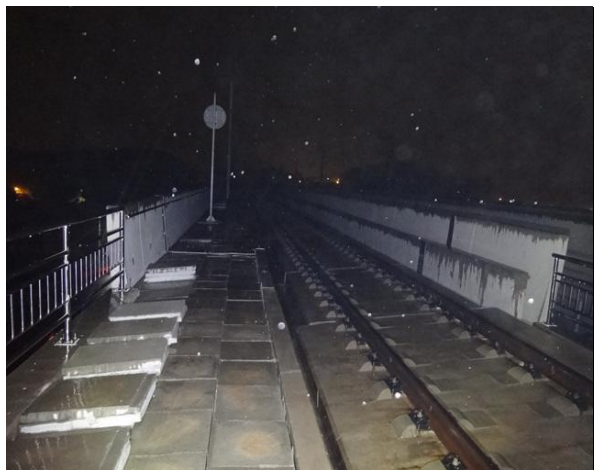
교량 상부 전경

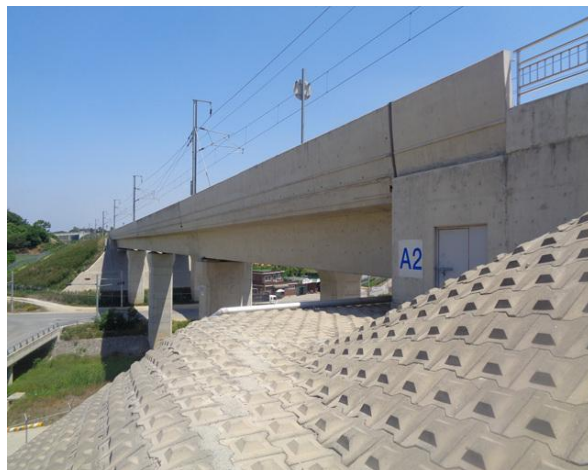
교량 측면 전경

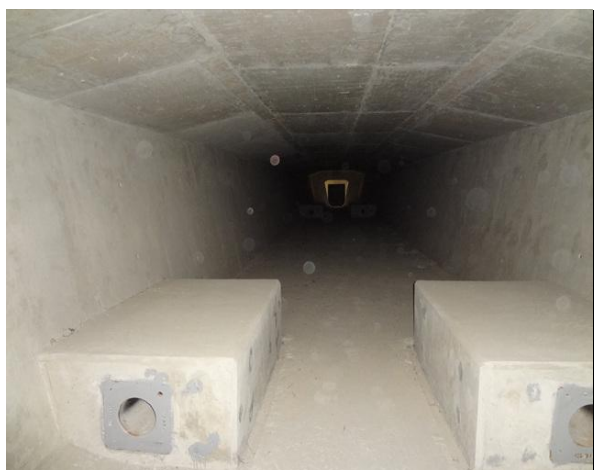
박스내부 전경

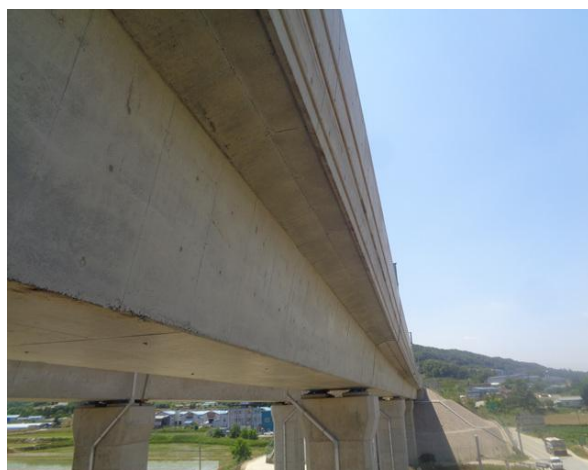
박스외부 전경

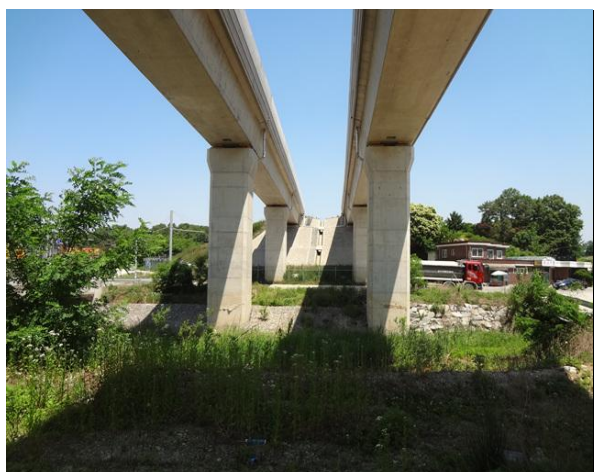
하부구조 전경 (1)

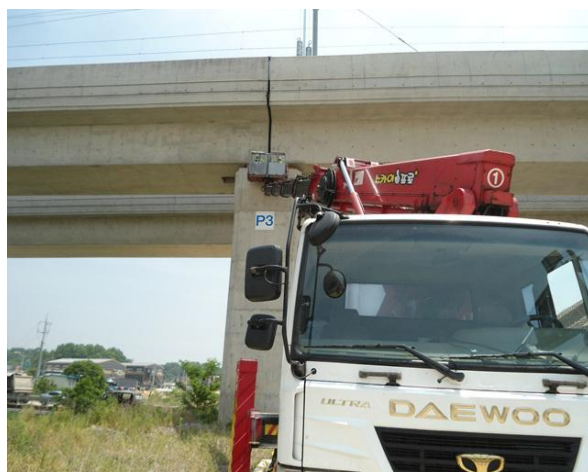
하부구조 전경 (2)

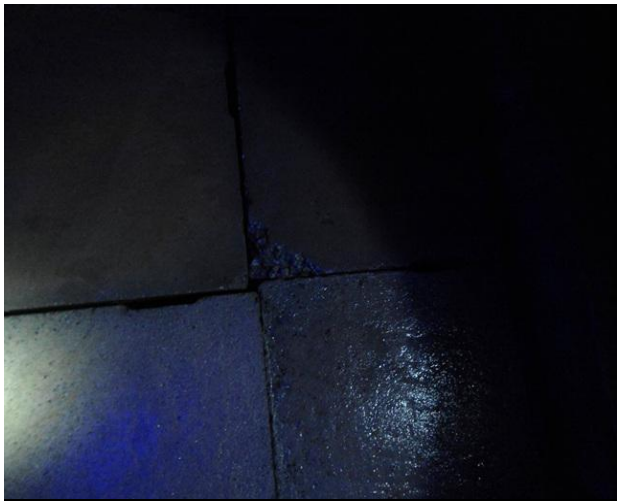
| 위치 | S1 | 보도부 | 도면번호 | HK-태성고가(T2)-1 |

| 내용 | 뒷개파손 | --, --, 1EA | 연번 | HK-태성고가(T2)-1-1 |

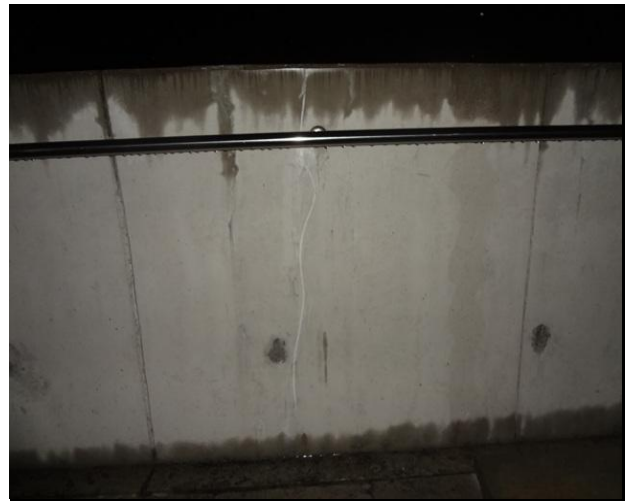
| 위치 | S1 | 방호벽 | 도면번호 | HK-태성고가(T2)-1 |

| 내용 | 균열(0.3mm미만) | 0.2mm, 2m, 1EA | 연번 | HK-태성고가(T2)-1-2 |

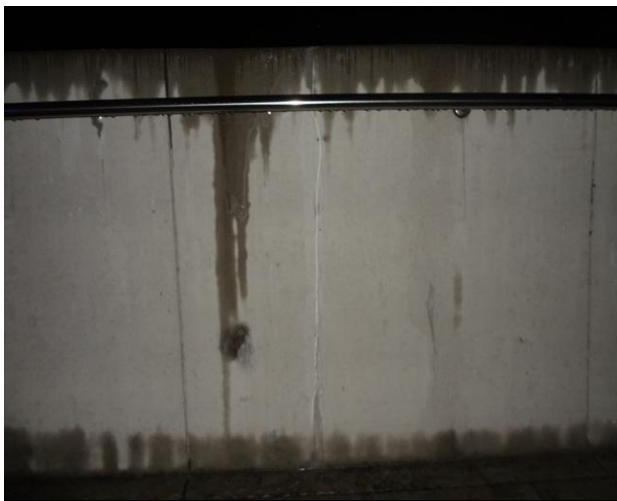
| 위치 | S1 | 방호벽 | 도면번호 | HK-태성고가(T2)-1 |

| 내용 | 균열(0.3mm미만) | 0.2mm, 2m, 1EA | 연번 | HK-태성고가(T2)-1-3 |

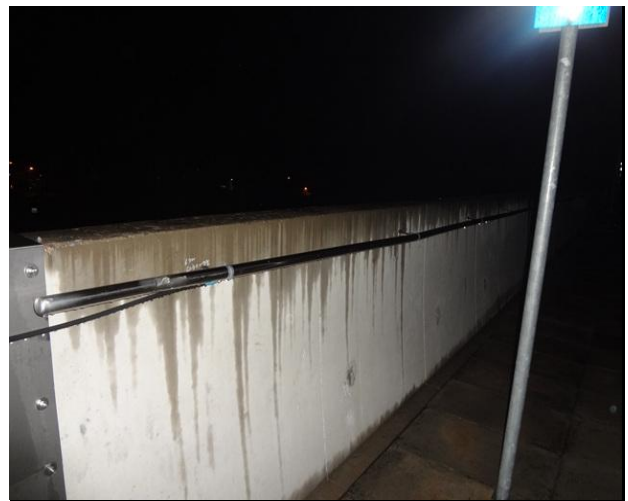
| 위치 | S1 | 난간 | 도면번호 | HK-태성고가(T2)-1 |

| 내용 | 기타 | --, 1m, 1EA | 연번 | HK-태성고가(T2)-1-4 |

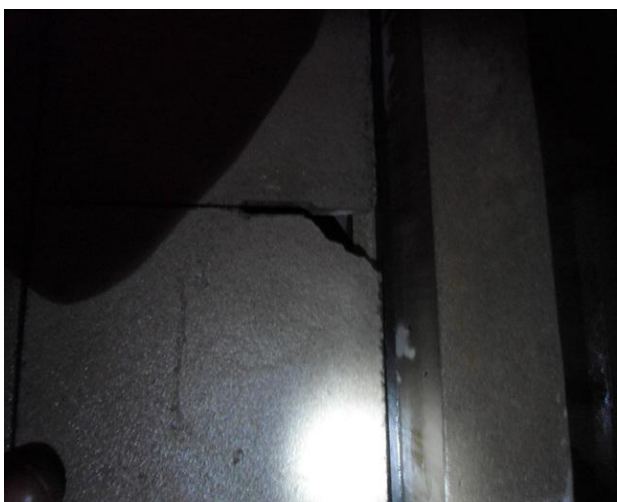
| 위치 | S2 | 보도부 | 도면번호 | HK-태성고가(T2)-2 |

| 내용 | 뒷개파손 | --, --, 1EA | 연번 | HK-태성고가(T2)-2-1 |

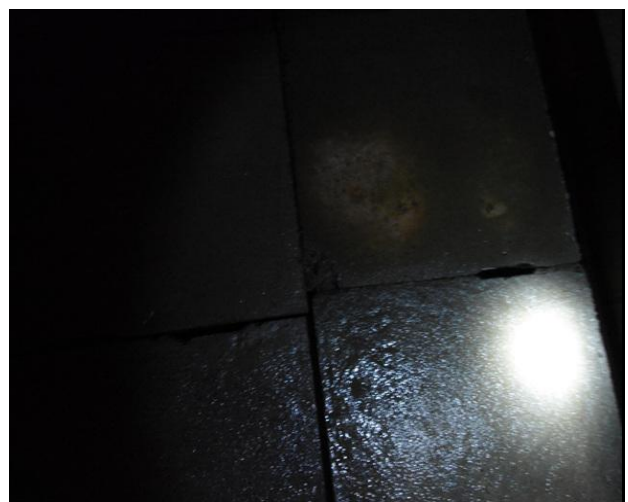
| 위치 | S2 | 보도부 | 도면번호 | HK-태성고가(T2)-2 |

| 내용 | 뒷개파손 | --, --, 1EA | 연번 | HK-태성고가(T2)-2-2 |

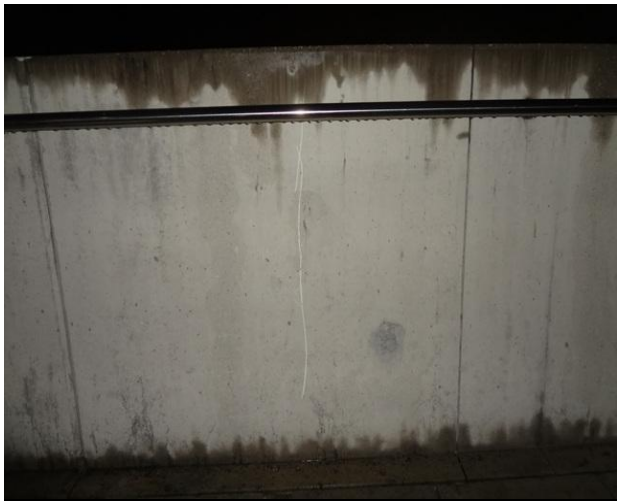
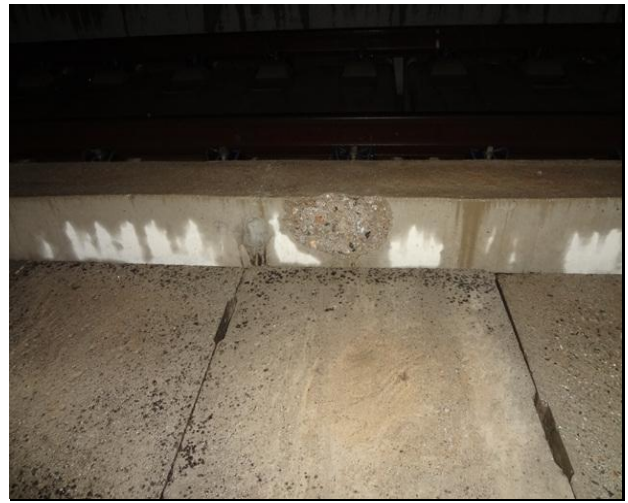
| 위치 | S2 | 방호벽 | 도면번호 | HK-태성고가(T2)-2 | 위치 | S3 | 보도부 | 도면번호 | HK-태성고가(T2)-3 |

| 내용 | 균열(0.3mm미만) | 0.2mm, 2m, 1EA | 연번 | HK-태성고가(T2)-2-3 | 내용 | 연석파손 | 0.2m, 0.3m, 1EA | 연번 | HK-태성고가(T2)-3-1 |

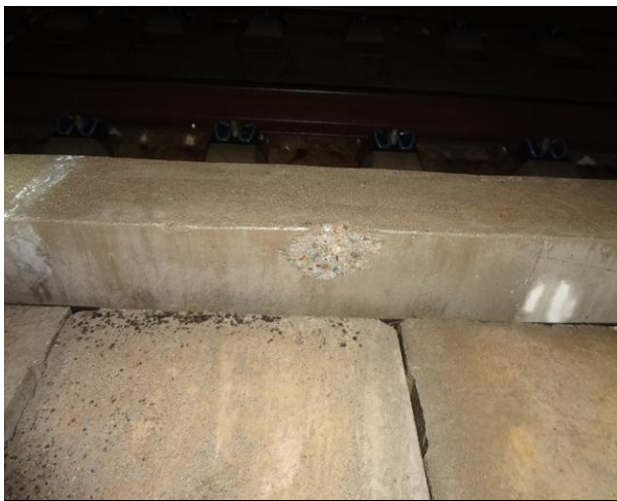
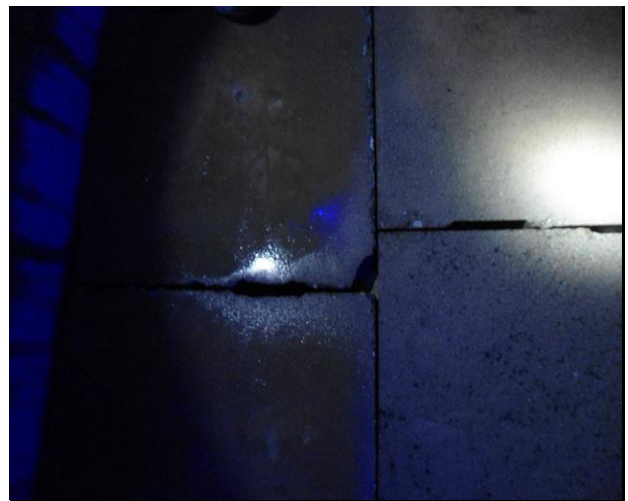
| 위치 | S3 | 보도부 | 도면번호 | HK-태성고가(T2)-3 | 위치 | S3 | 보도부 | 도면번호 | HK-태성고가(T2)-3 |

| 내용 | 연석파손 | 0.2m, 0.2m, 1EA | 연번 | HK-태성고가(T2)-3-2 | 내용 | 뒷개파손 | --, --, 1EA | 연번 | HK-태성고가(T2)-3-3 |

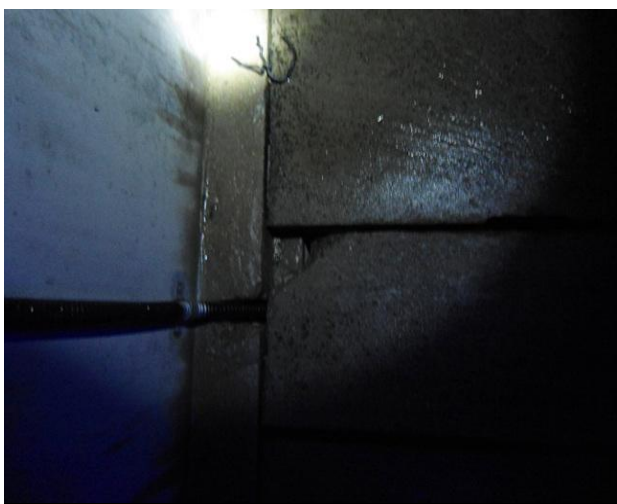
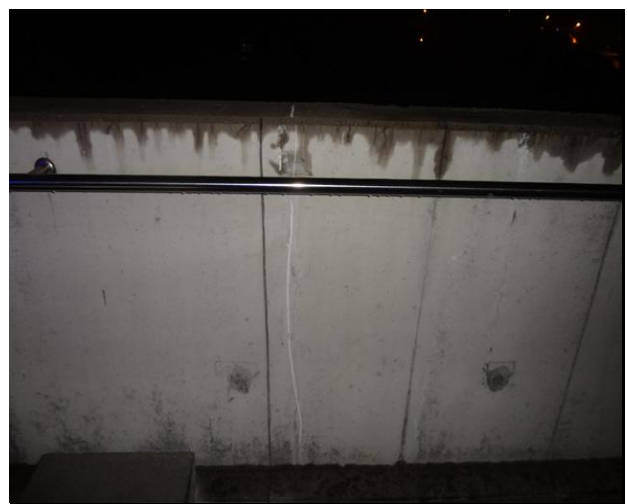
| 위치 | S3 | 보도부 | 도면번호 | HK-태성고가(T2)-3 | 위치 | S3 | 방호벽 | 도면번호 | HK-태성고가(T2)-3 |

| 내용 | 뒷개파손 | --, --, 1EA | 연번 | HK-태성고가(T2)-3-4 | 내용 | 균열(0.3mm미만) | 0.2mm, 2m, 1EA | 연번 | HK-태성고가(T2)-3-5 |

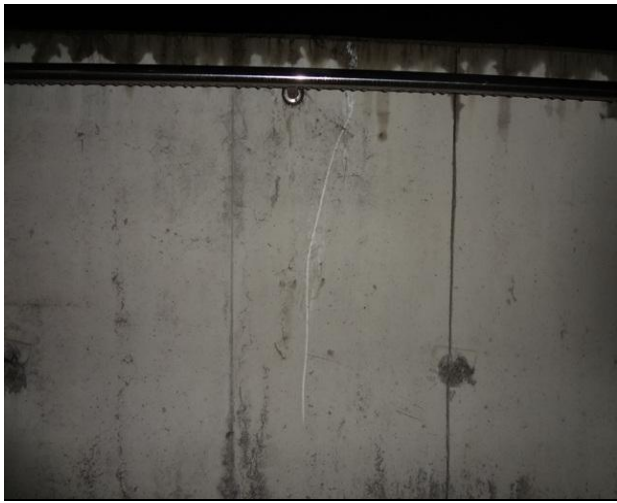
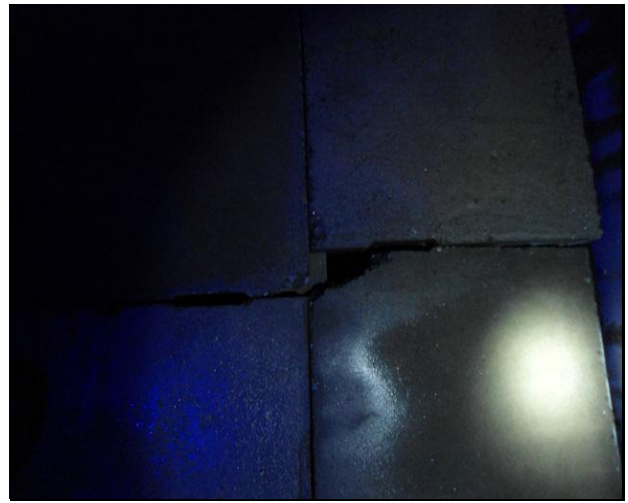
| 위치 | S3 | 방호벽 | 도면번호 | HK-태성고가(T2)-3 | 위치 | S4 | 보도부 | 도면번호 | HK-태성고가(T2)-4 |

| 내용 | 균열(0.3mm미만) 0.2mm, 2m, 1EA | | 연번 | HK-태성고가(T2)-3-6 | 내용 | 뒹개파손 --, --, 1EA | | 연번 | HK-태성고가(T2)-4-1 |

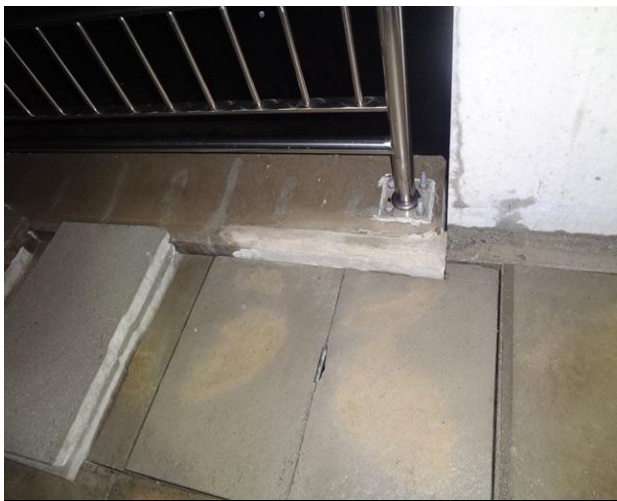
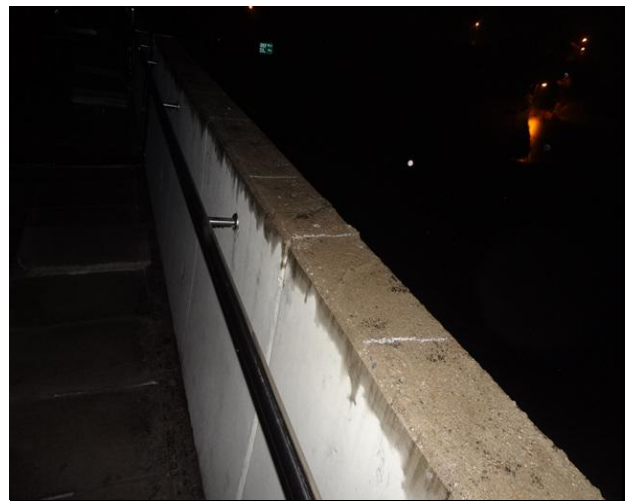
| 위치 | S4 | 방호벽 | 도면번호 | HK-태성고가(T2)-4 | 위치 | S4 | 방호벽 | 도면번호 | HK-태성고가(T2)-4 |

| 내용 | 보수부박리, 들뜸 0.2m, 1m, 1EA | | 연번 | HK-태성고가(T2)-4-2 | 내용 | 균열(0.3mm미만) 0.2mm, 2m, 24EA | | 연번 | HK-태성고가(T2)-4-3 |

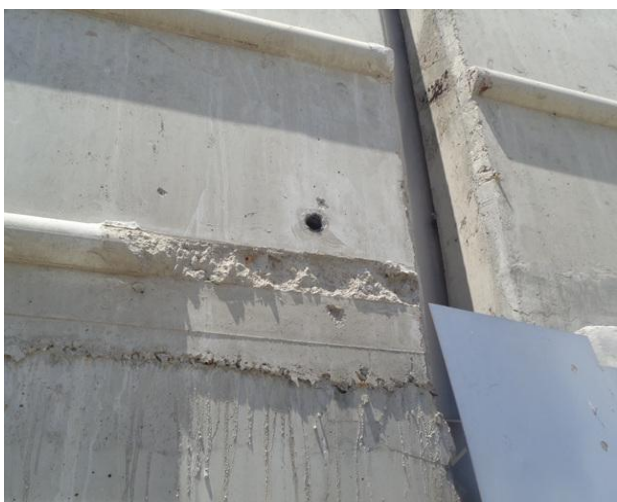
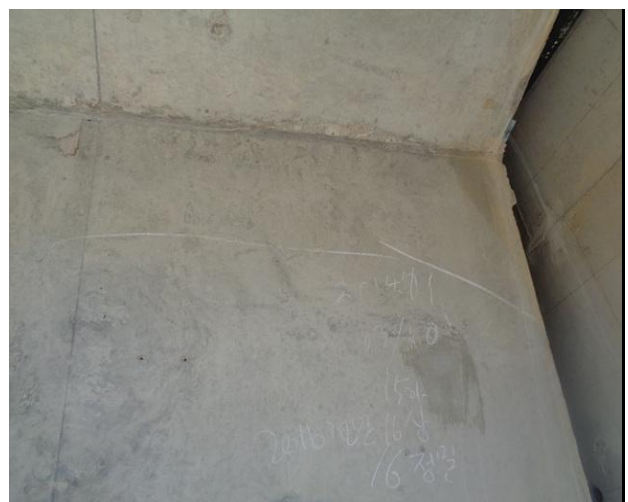
| 위치 | S1 | 좌측면 | 도면번호 | HK-태성고가(T2)-5 | 위치 | S1 | 좌측면 | 도면번호 | HK-태성고가(T2)-5 |

| 내용 | 콘크리트파손 0.5m, 0.1m, 1EA | | 연번 | HK-태성고가(T2)-5-1 | 내용 | 균열(0.3mm이상) 0.3mm, 1m, 1EA | | 연번 | HK-태성고가(T2)-5-2 |

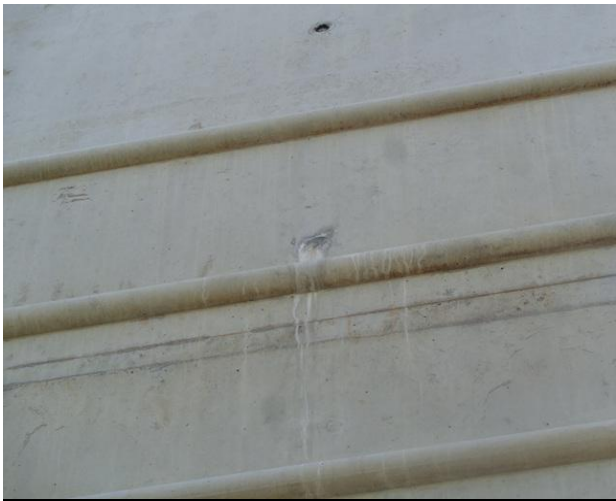
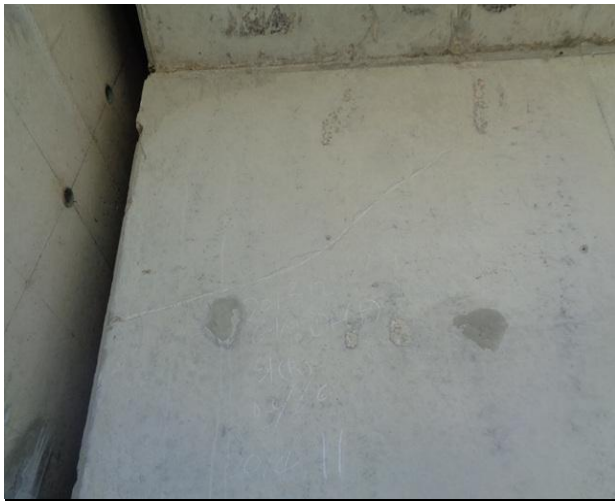
| 위치 | S1 | 우측면 | 도면번호 | HK-태성고가(T2)-5 | 위치 | S1 | 우측면 | 도면번호 | HK-태성고가(T2)-5 |

| 내용 | 백태 | 0.1m, 0.1m, 1EA | 연번 | HK-태성고가(T2)-5-3 | 내용 | 균열(0.3mm이상) | 0.3mm, 1m, 1EA | 연번 | HK-태성고가(T2)-5-4 |

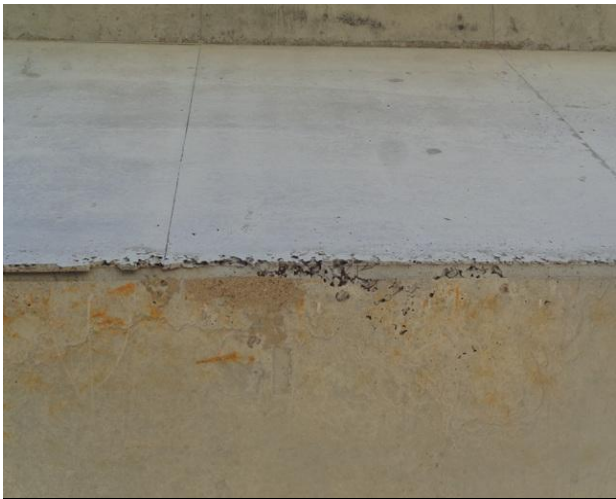
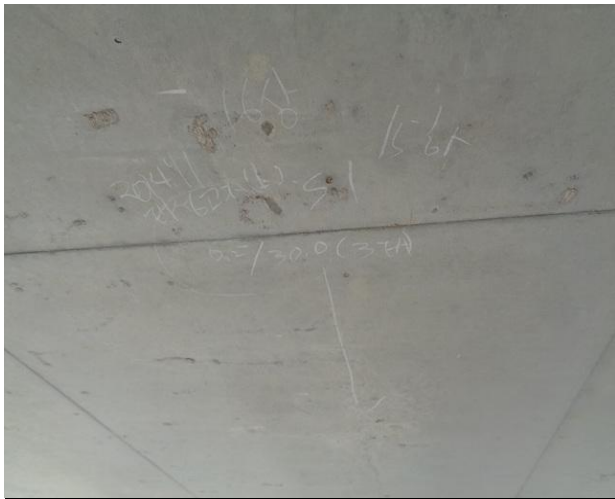
| 위치 | S1 | 우측면 | 도면번호 | HK-태성고가(T2)-5 | 위치 | S1 | 바닥판하면 | 도면번호 | HK-태성고가(T2)-5 |

| 내용 | 재료분리 | 0.2m, 0.5m, 1EA | 연번 | HK-태성고가(T2)-5-5 | 내용 | 균열(0.3mm미만) | 0.2mm, 30m, 1EA | 연번 | HK-태성고가(T2)-5-6 |

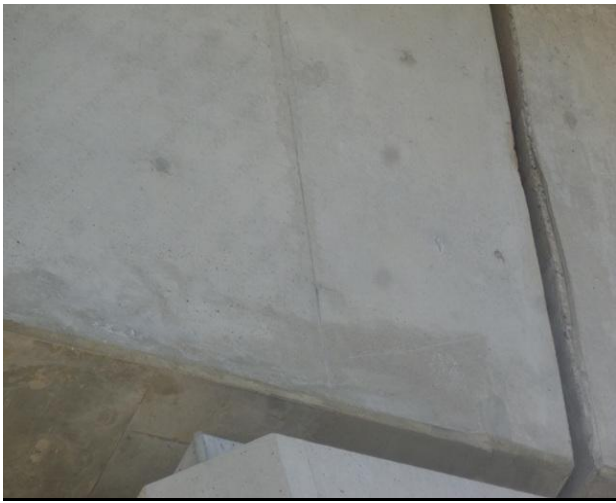
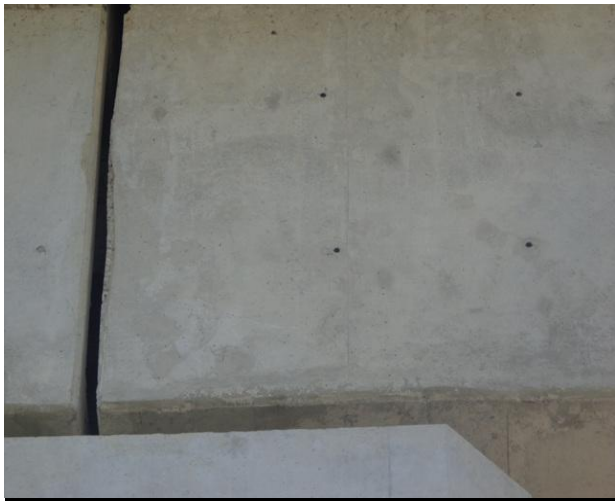
| 위치 | S1 | 우측면 | 도면번호 | HK-태성고가(T2)-5 | 위치 | S2 | 우측면 | 도면번호 | HK-태성고가(T2)-6 |

| 내용 | 균열(0.3mm미만) | 0.2mm, 0.6m, 1EA | 연번 | HK-태성고가(T2)-5-7 | 내용 | 균열(0.3mm미만) | 0.2mm, 0.5m, 1EA | 연번 | HK-태성고가(T2)-6-1 |

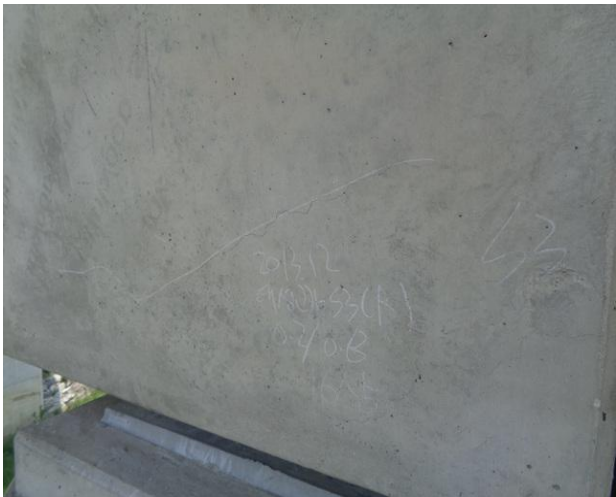
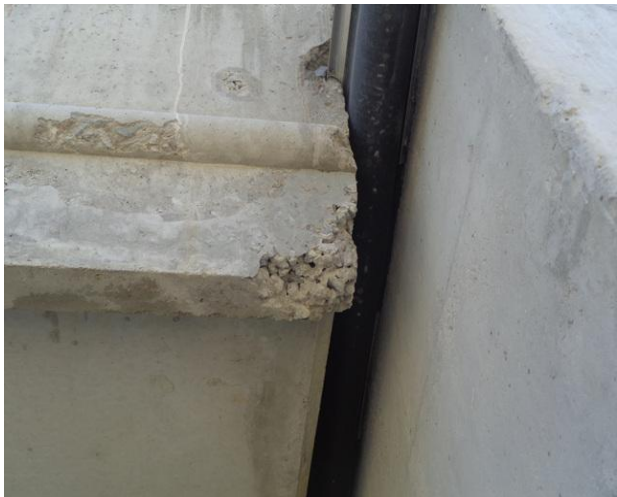
| 위치 | S3 | 우측면 | 도면번호 | HK-태성고가(T2)-7 | 위치 | S4 | 우측면 | 도면번호 | HK-태성고가(T2)-8 |

| 내용 | 균열(0.3mm미만) 0.2mm, 0.8m, 1EA | | 연번 | HK-태성고가(T2)-7-1 | 내용 | 콘크리트파손 0.3m, 0.2m, 1EA | | 연번 | HK-태성고가(T2)-8-1 |

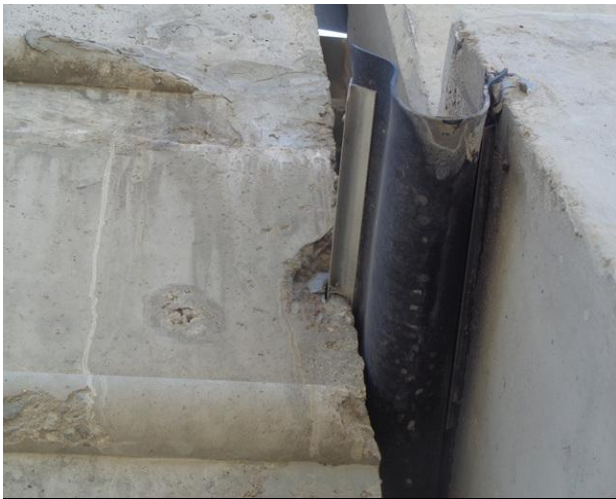
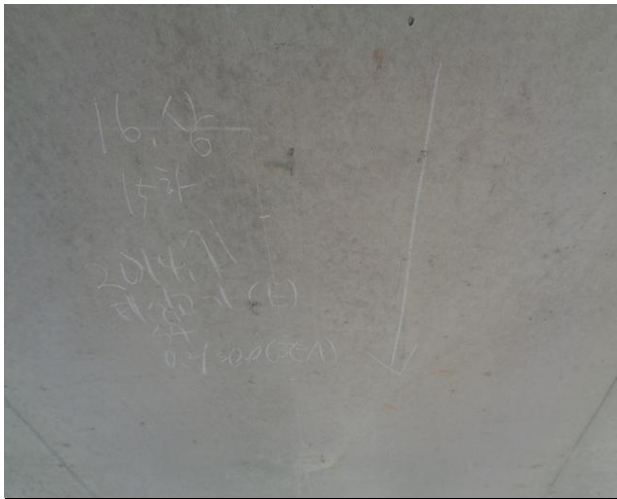
| 위치 | S4 | 우측면 | 도면번호 | HK-태성고가(T2)-8 | 위치 | S4 | 바닥판하면 | 도면번호 | HK-태성고가(T2)-8 |

| 내용 | 콘크리트파손 0.3m, 0.3m, 1EA | | 연번 | HK-태성고가(T2)-8-2 | 내용 | 균열(0.3mm미만) 0.2mm, 30m, 3EA | | 연번 | HK-태성고가(T2)-8-3 |

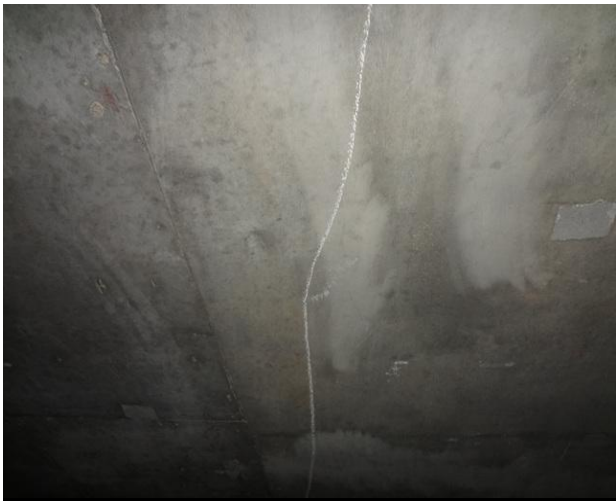
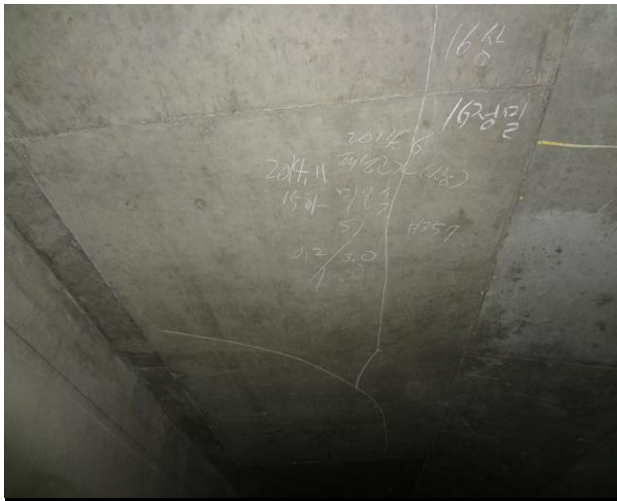
| 위치 | S1 | 상부슬래브 | 도면번호 | HK-태성고가(T2)-9 | 위치 | S1 | 상부슬래브 | 도면번호 | HK-태성고가(T2)-9 |

| 내용 | 균열(0.3mm이상) 0.3mm, 3m, 2EA | | 연번 | HK-태성고가(T2)-9-1 | 내용 | 균열(0.3mm미만) 0.2mm, 3m, 1EA | | 연번 | HK-태성고가(T2)-9-2 |

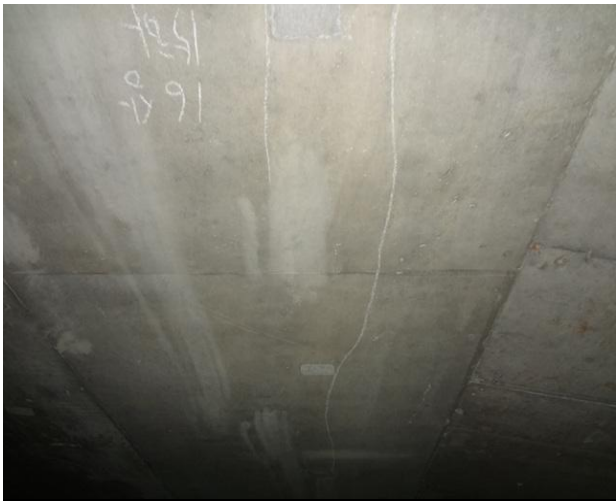
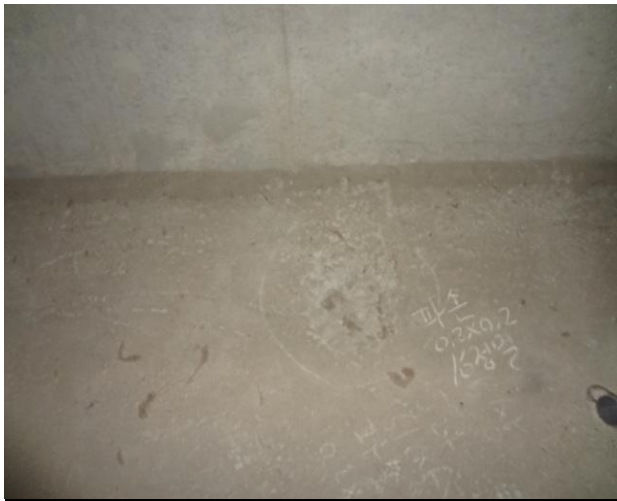
| 위치 | S1 | 상부슬래브 | 도면번호 | HK-태성고가(T2)-9 | 위치 | S1 | 하면 | 도면번호 | HK-태성고가(T2)-9 |

| 내용 | 균열(0.3mm미만) 0.2mm, 4m, 1EA | | 연번 | HK-태성고가(T2)-9-3 | 내용 | 콘크리트파손 0.2m, 0.2m, 1EA | | 연번 | HK-태성고가(T2)-9-4 |

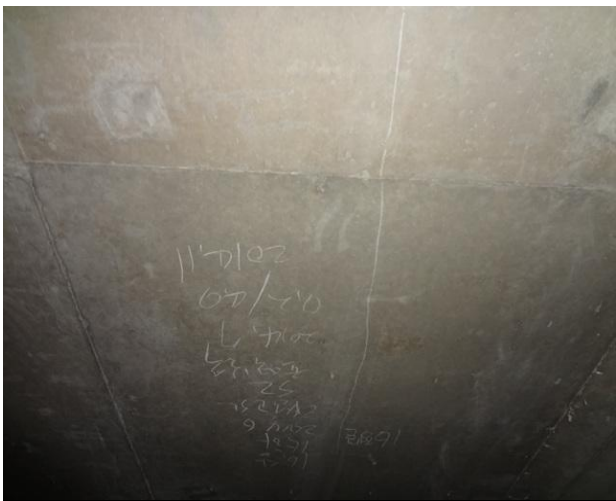
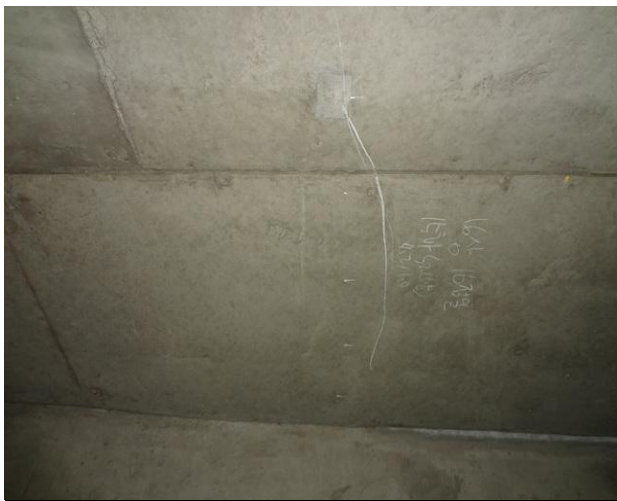
| 위치 | S2 | 상부슬래브 | 도면번호 | HK-태성고가(T2)-10 | 위치 | S2 | 상부슬래브 | 도면번호 | HK-태성고가(T2)-10 |

| 내용 | 균열(0.3mm미만) 0.2mm, 4m, 1EA | | 연번 | HK-태성고가(T2)-10-1 | 내용 | 균열(0.3mm미만) 0.2mm, 1m, 1EA | | 연번 | HK-태성고가(T2)-10-2 |

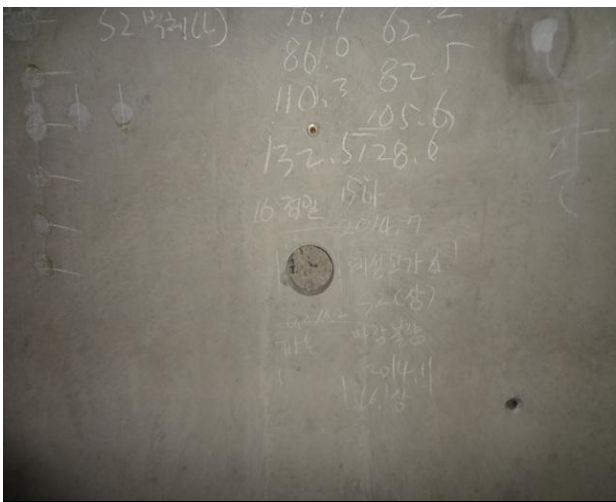
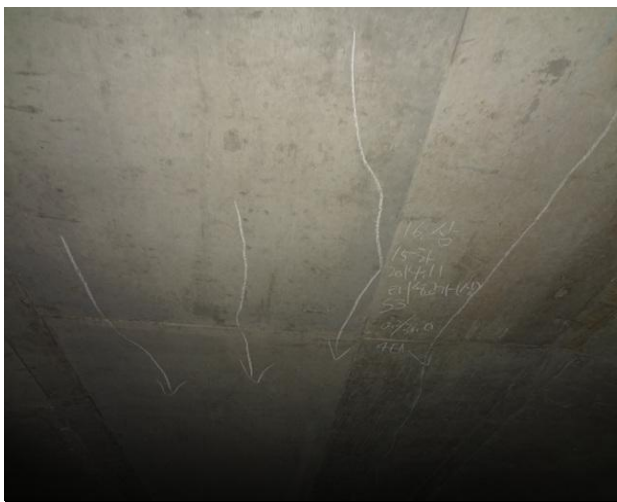
| 위치 | S2 | 좌측면 | 도면번호 | HK-태성고가(T2)-10 | 위치 | S3 | 상부슬래브 | 도면번호 | HK-태성고가(T2)-11 |

| 내용 | 콘크리트파손 0.2m, 0.2m, 1EA | | 연번 | HK-태성고가(T2)-10-3 | 내용 | 균열(0.3mm미만) 0.2mm, 30m, 4EA | | 연번 | HK-태성고가(T2)-11-1 |

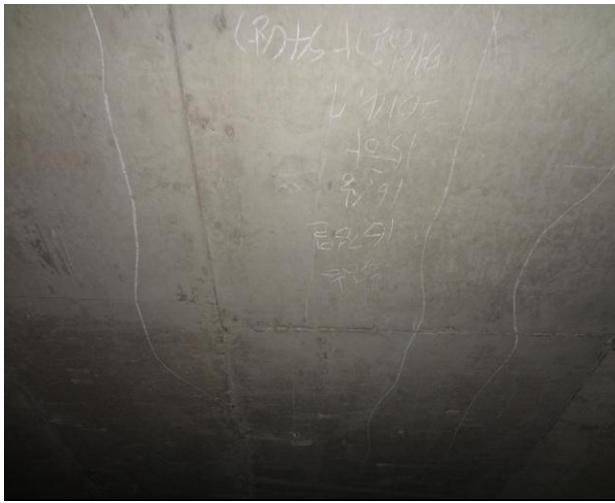
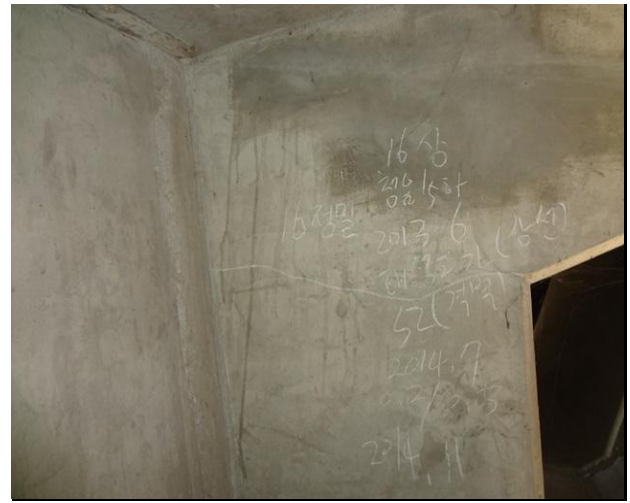
| 위치 | S4 | 상부슬래브 | 도면번호 | HK-태성고가(T2)-12 | 위치 | S2 | 격벽 | 도면번호 | HK-태성고가(T2)-14 |

| 내용 | 균열(0.3mm미만) 0.2mm, 30m, 3EA | | 연번 | HK-태성고가(T2)-12-1 | 내용 | 균열(0.3mm미만) 0.2mm, 0.5m, 1EA | | 연번 | HK-태성고가(T2)-14-1 |

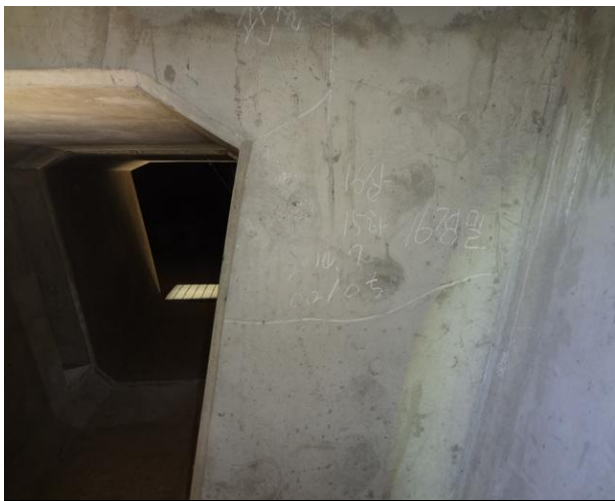
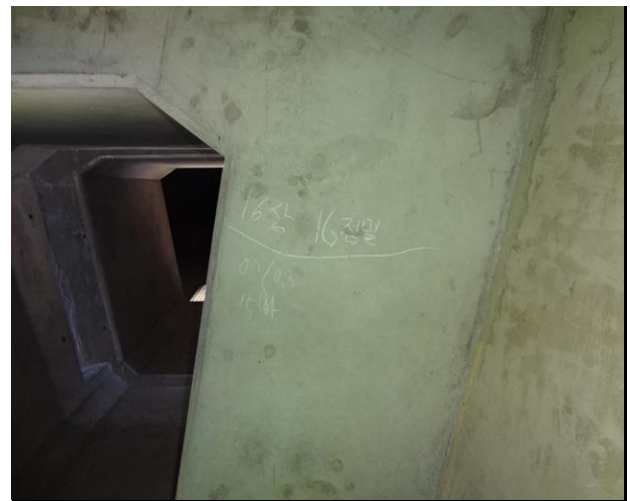
| 위치 | S2 | 격벽 | 도면번호 | HK-태성고가(T2)-14 | 위치 | S3 | 격벽 | 도면번호 | HK-태성고가(T2)-15 |

| 내용 | 균열(0.3mm미만) 0.2mm, 0.5m, 1EA | | 연번 | HK-태성고가(T2)-14-2 | 내용 | 균열(0.3mm미만) 0.2mm, 0.3m, 1EA | | 연번 | HK-태성고가(T2)-15-1 |

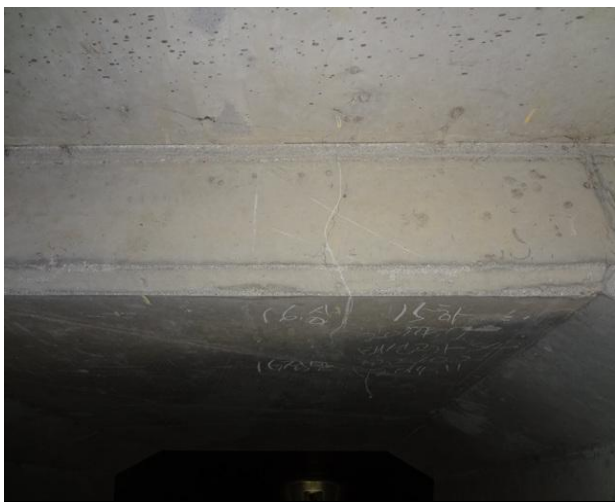
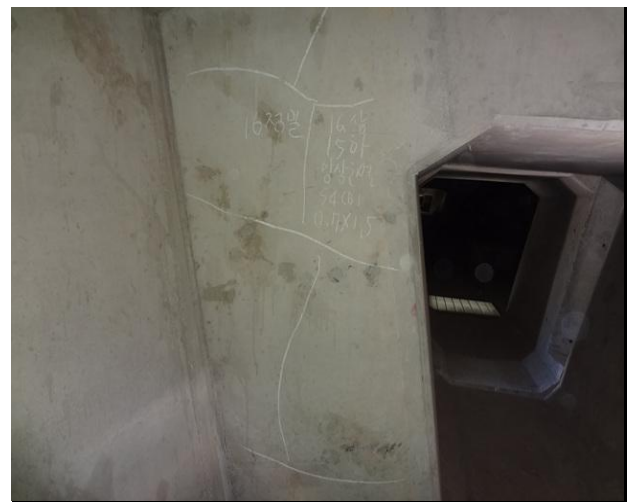
| 위치 | S4 | 격벽 | 도면번호 | HK-태성고가(T2)-16 | 위치 | S4 | 격벽 | 도면번호 | HK-태성고가(T2)-16 |

| 내용 | 균열(0.3mm미만) 0.2mm, 0.2m, 1EA | | 연번 | HK-태성고가(T2)-16-1 | 내용 | 망상균열 0.4m, 1.5m, 1EA | | 연번 | HK-태성고가(T2)-16-2 |

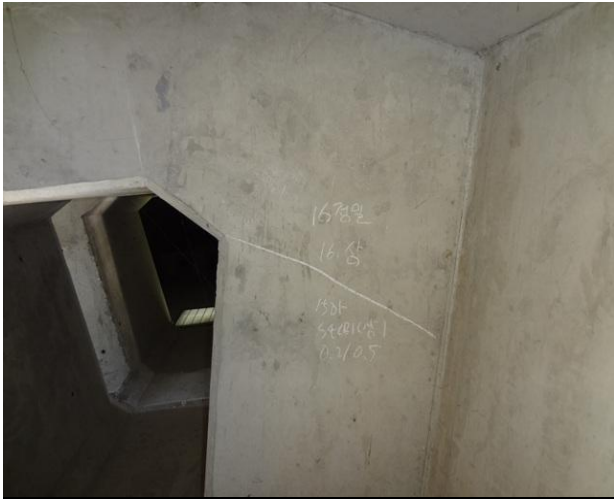
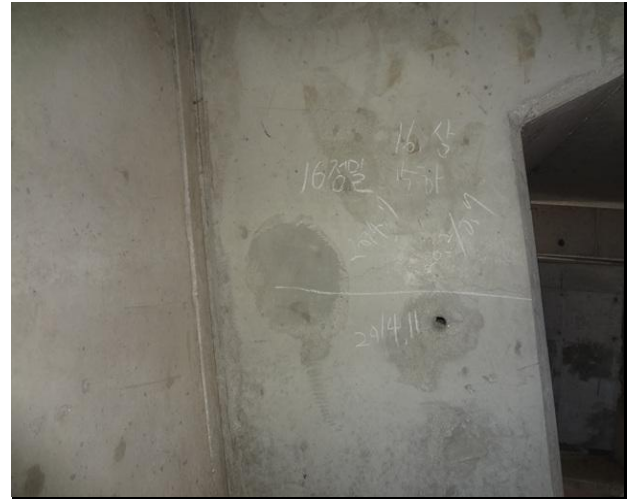
| 위치 | S4 | 격벽 | 도면번호 | HK-태성고가(T2)-16 | 위치 | S4 | 격벽 | 도면번호 | HK-태성고가(T2)-16 |

| 내용 | 균열(0.3mm미만) 0.2mm, 0.5m, 1EA | | 연번 | HK-태성고가(T2)-16-3 | 내용 | 균열(0.3mm미만) 0.2mm, 0.7m, 1EA | | 연번 | HK-태성고가(T2)-16-4 |

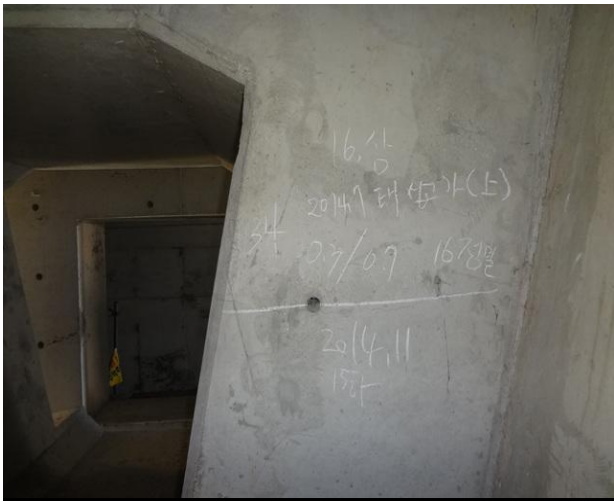
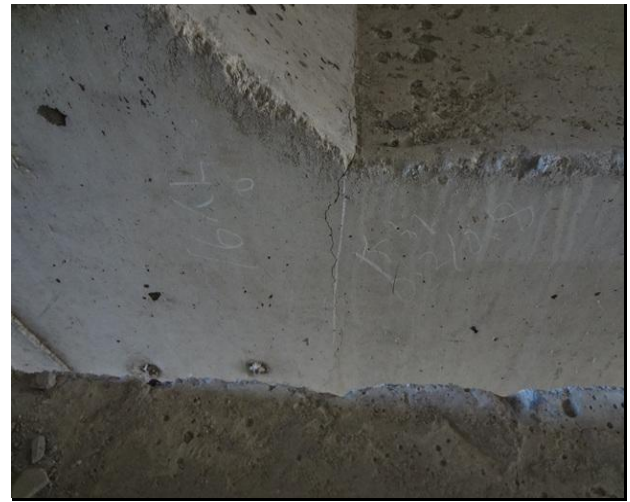
| 위치 | S4 | 격벽 | 도면번호 | HK-태성고가(T2)-16 | 위치 | S4 | 격벽 | 도면번호 | HK-태성고가(T2)-16 |

| 내용 | 균열(0.3mm이상) 0.3mm, 0.7m, 1EA | | 연번 | HK-태성고가(T2)-16-5 | 내용 | 균열(0.3mm미만) 0.2mm, 0.8m, 1EA | | 연번 | HK-태성고가(T2)-16-6 |

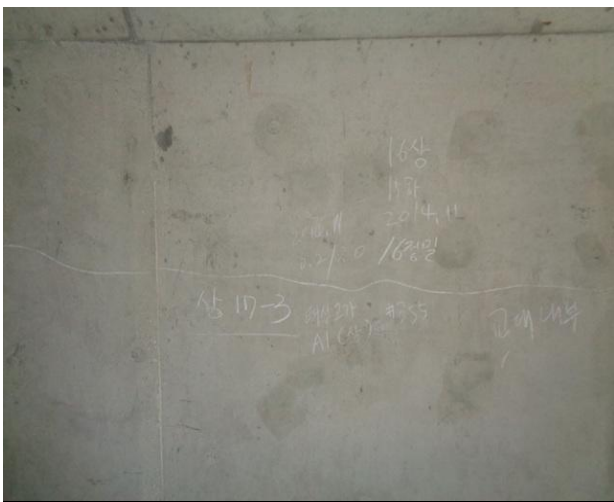
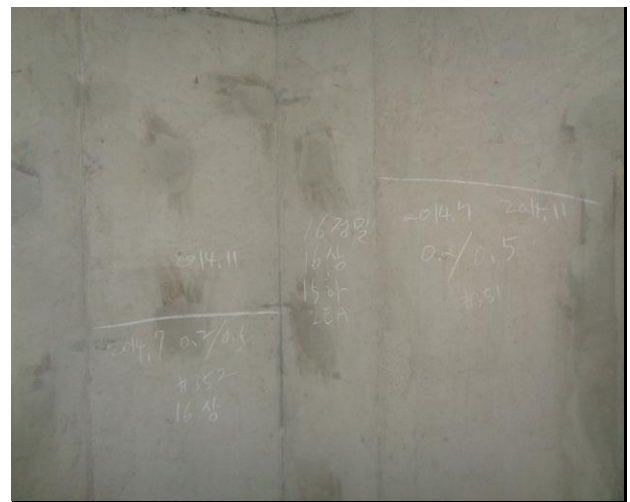
| 위치 | A1 | 내부벽체 | 도면번호 | HK-태성고가(T2)-17 | 위치 | A1 | 내부벽체 | 도면번호 | HK-태성고가(T2)-17 |

| 내용 | 균열(0.3mm미만) 0.2mm, 2m, 1EA | | 연번 | HK-태성고가(T2)-17-1 | 내용 | 균열(0.3mm미만) 0.2mm, 0.5m, 2EA | | 연번 | HK-태성고가(T2)-17-2 |

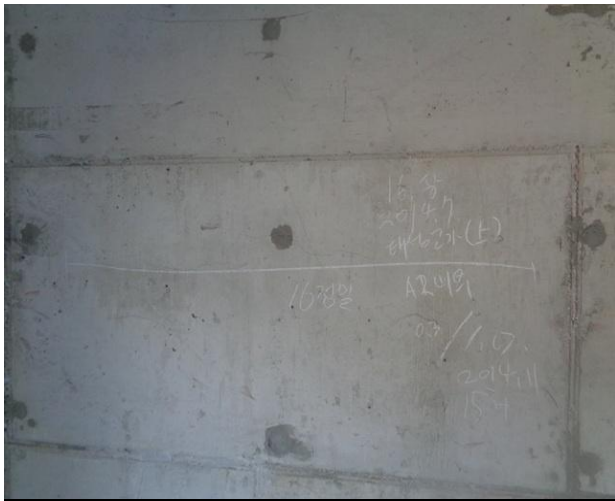
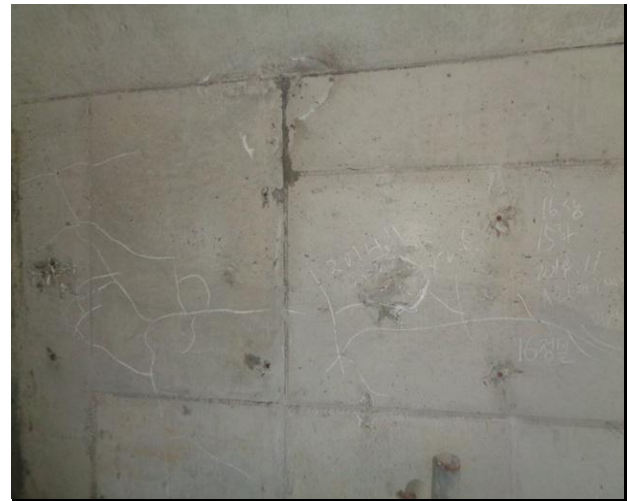
| 위치 | A2 | 내부벽체 | 도면번호 | HK-태성고가(T2)-18 | 위치 | A2 | 내부벽체 | 도면번호 | HK-태성고가(T2)-18 |

| 내용 | 균열(0.3mm이상) 0.3mm, 1m, 1EA | | | 연번 | HK-태성고가(T2)-18-2 | 내용 | 망상균열 1.2m, 2m, 1EA | 연번 | HK-태성고가(T2)-18-3 |

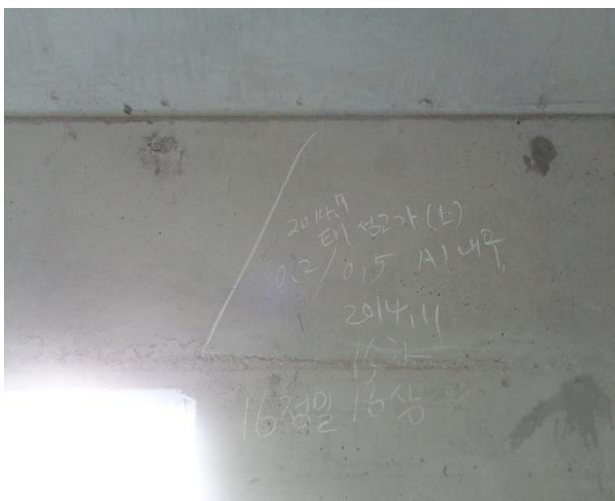
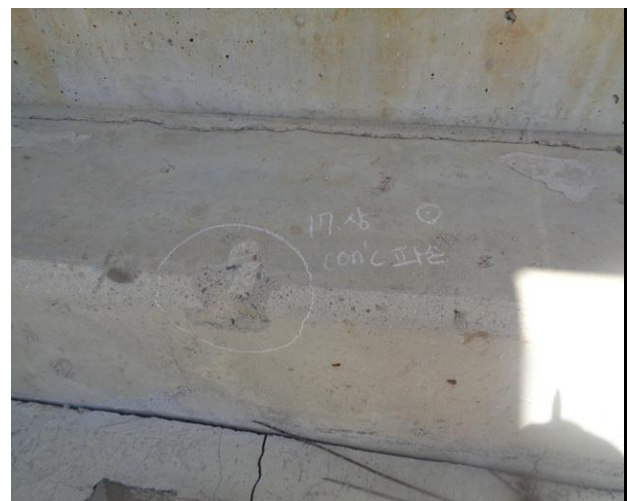
| 위치 | A2 | 내부벽체 | 도면번호 | HK-태성고가(T2)-18 | 위치 | A2 | 내부벽체 | 도면번호 | HK-태성고가(T2)-18 |

| 내용 | 균열(0.3mm미만) 0.2mm, 0.5m, 1EA | | | 연번 | HK-태성고가(T2)-18-4 | 내용 | 콘크리트파손 0.1m, 0.1m, 1EA | 연번 | HK-태성고가(T2)-18-5 |

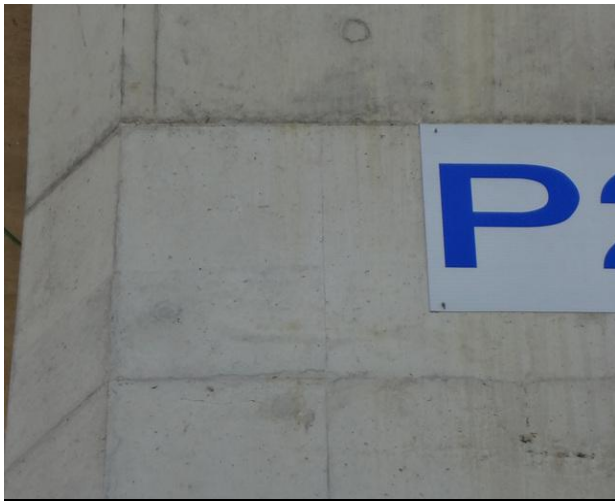
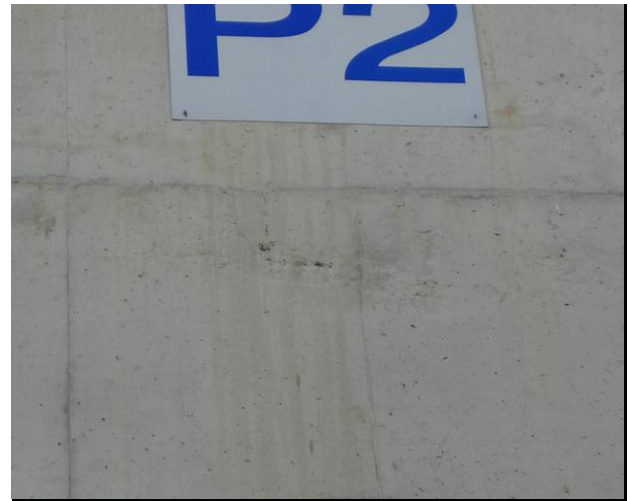
| 위치 | P2 | 기둥 | 도면번호 | HK-태성고가(T2)-20 | 위치 | P2 | 기둥 | 도면번호 | HK-태성고가(T2)-20 |

| 내용 | 균열(0.3mm미만) | 0.2mm, 0.3m, 1EA | 연번 | HK-태성고가(T2)-20-1 | 내용 | 재료분리 | 0.1m, 0.2m, 1EA | 연번 | HK-태성고가(T2)-20-2 |

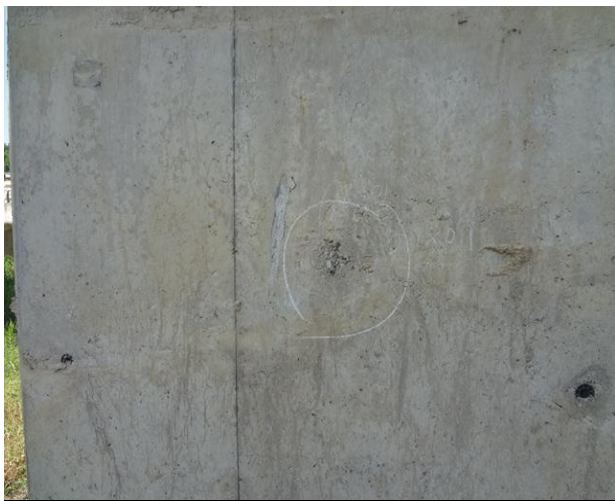
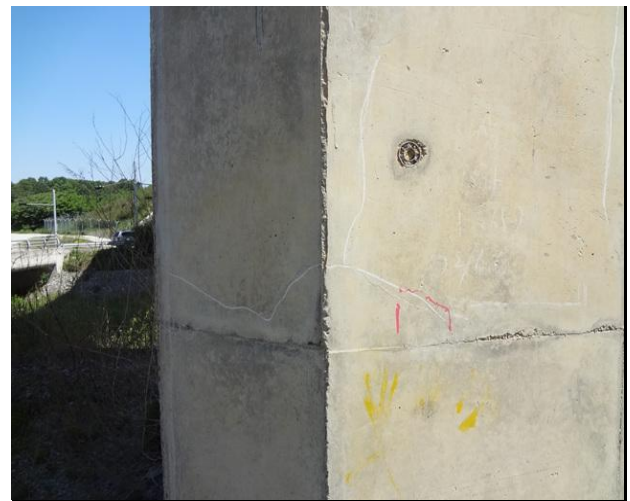
| 위치 | P2 | 기둥 | 도면번호 | HK-태성고가(T2)-20 | 위치 | P3 | 기둥 | 도면번호 | HK-태성고가(T2)-21 |

| 내용 | 재료분리 | 0.1m, 0.1m, 1EA | 연번 | HK-태성고가(T2)-20-3 | 내용 | 균열(0.3mm미만) | 0.2mm, 2m, 1EA | 연번 | HK-태성고가(T2)-21-1 |

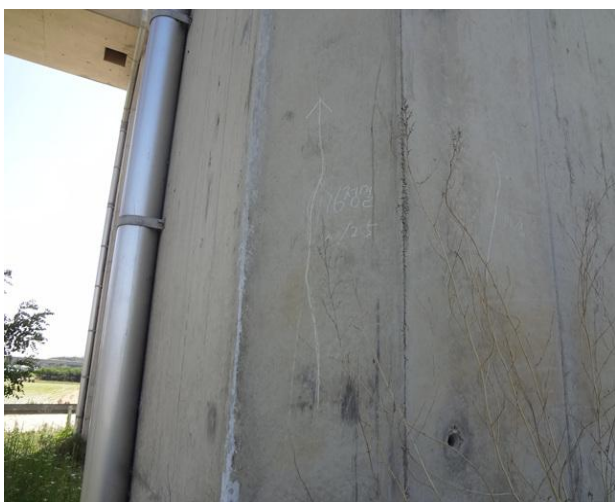
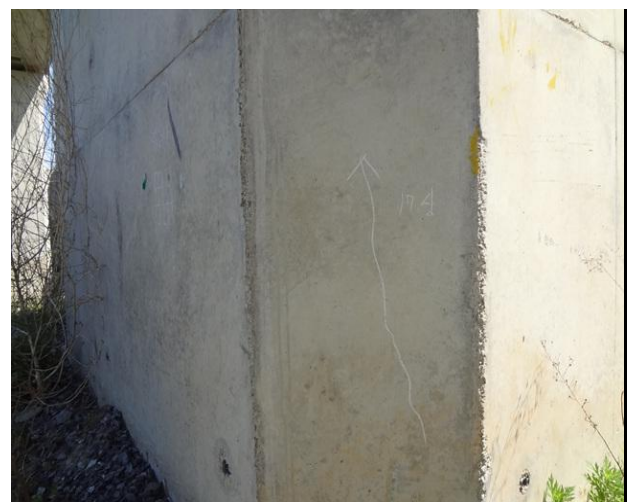
| 위치 | P3 | 기둥 | 도면번호 | HK-태성고가(T2)-21 | 위치 | P3 | 기둥 | 도면번호 | HK-태성고가(T2)-21 |

| 내용 | 균열(0.3mm미만) | 0.2mm, 2.5m, 1EA | 연번 | HK-태성고가(T2)-21-2 | 내용 | 균열(0.3mm미만) | 0.2mm, 1m, 1EA | 연번 | HK-태성고가(T2)-21-3 |

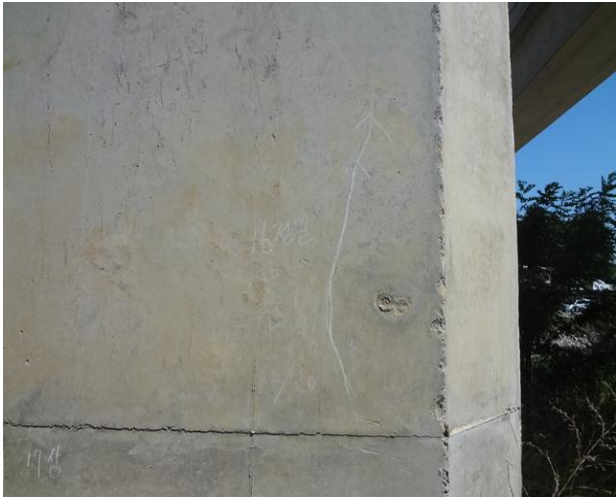
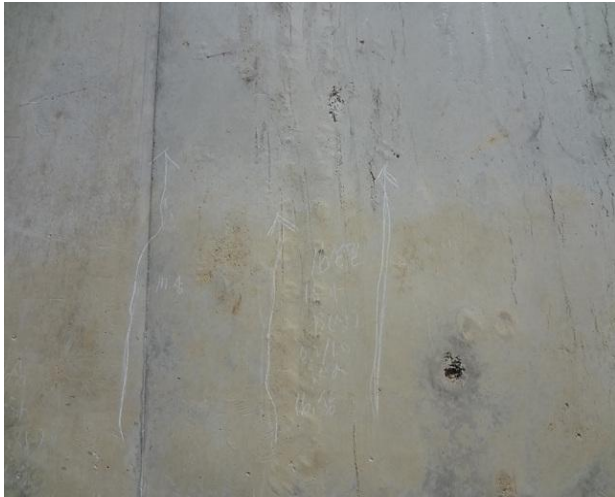
| 위치 | P3 | 기둥 | 도면번호 | HK-태성고가(T2)-21 | 위치 | P3 | 기둥 | 도면번호 | HK-태성고가(T2)-21 |

| 내용 | 균열(0.3mm미만) 0.2mm, 3m, 1EA | | 연번 | HK-태성고가(T2)-21-4 | 내용 | 균열(0.3mm미만) 0.2mm, 1m, 3EA | | 연번 | HK-태성고가(T2)-21-5 |
