## 12. 태성고가(T1)

# 1.전경사진

## 2.현황사진

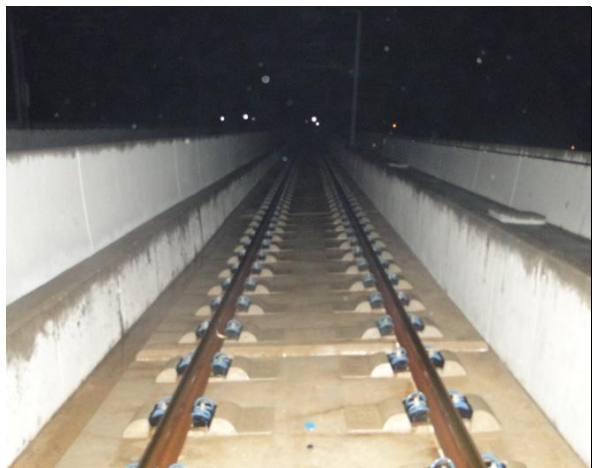
교량 상부 전경

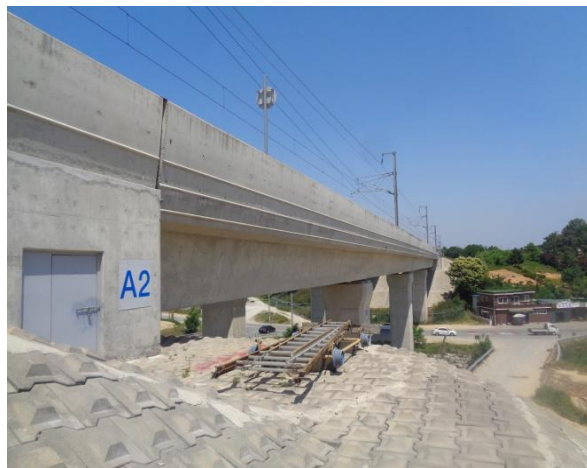
교량 측면 전경

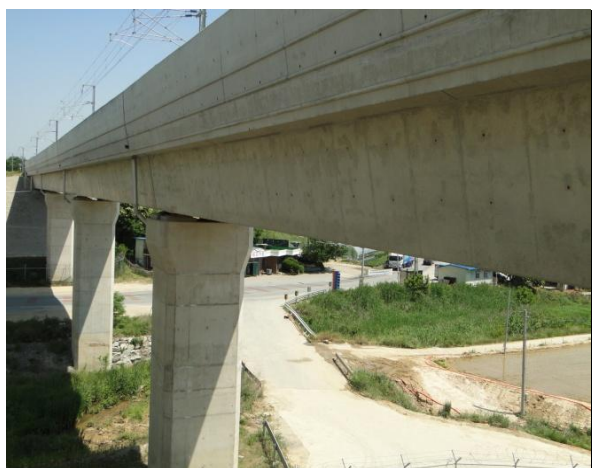
박스외부 전경

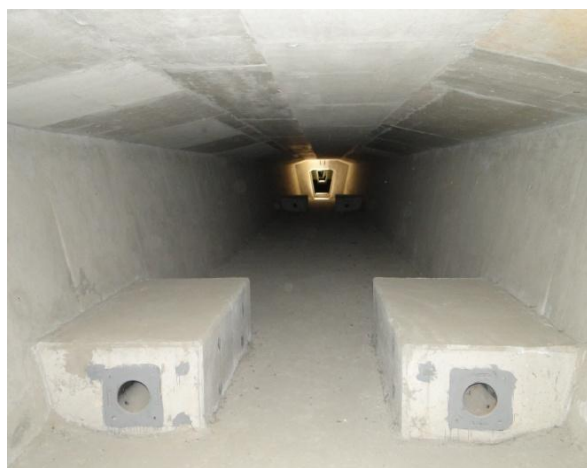
박스내부 전경

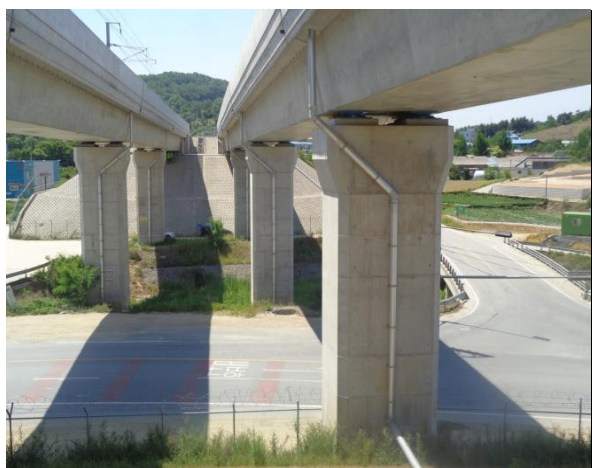
하부구조 전경 (1)

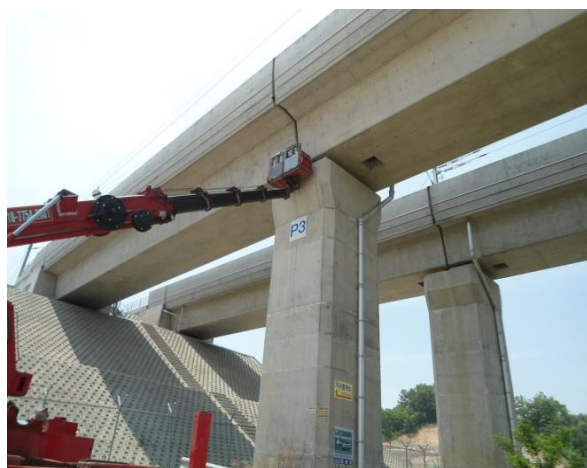
하부구조 전경 (2)

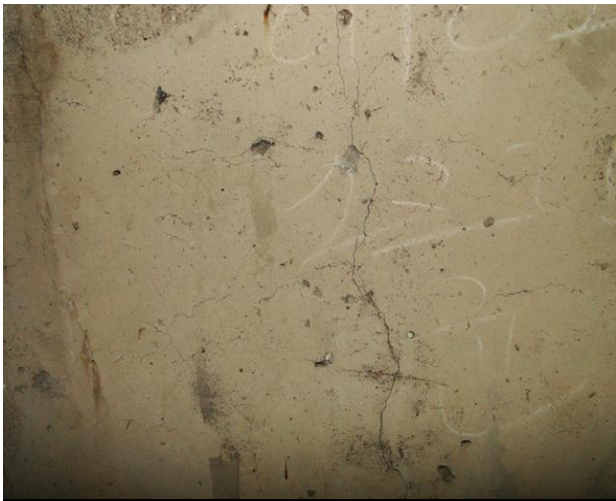
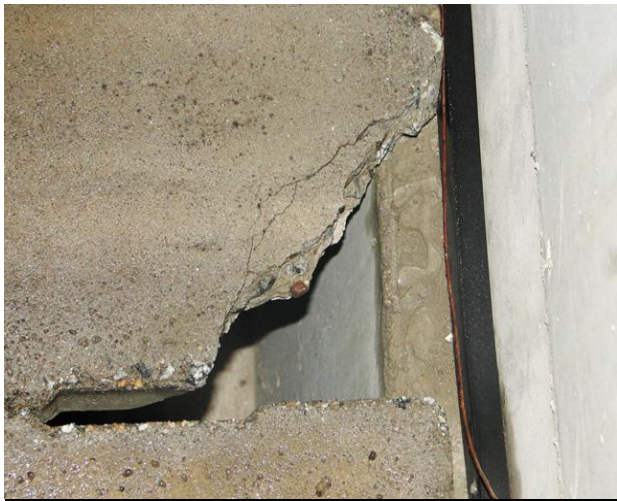
| 위치 | S1 | 방호벽 | 도면번호 | HK-태성고가(T1)-1 | 위치 | S1 | 보도부 | 도면번호 | HK-태성고가(T1)-1 |

| 내용 | 균열(0.3mm미만) 0.2mm, 0.8m, 1EA | | 연번 | HK-태성고가(T1)-1-1 | 내용 | 뒹개파손 --, --, 1EA | | 연번 | HK-태성고가(T1)-1-2 |

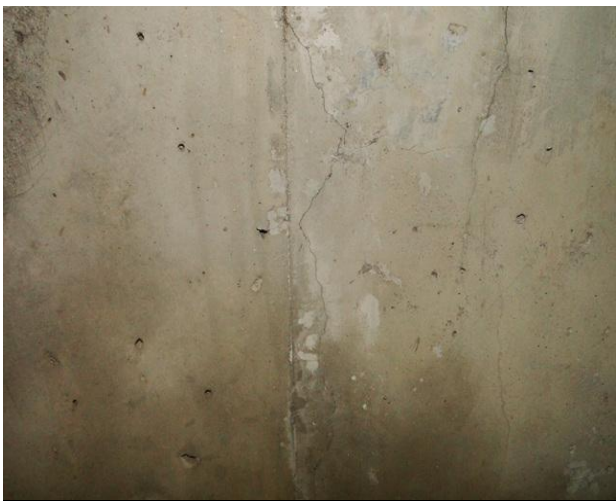
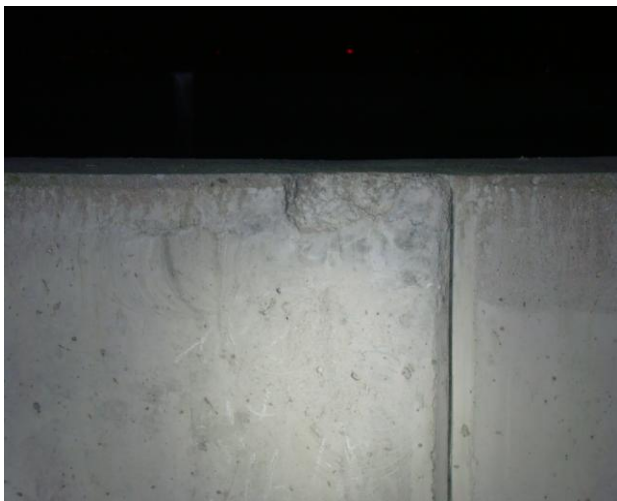
| 위치 | S1 | 방호벽 | 도면번호 | HK-태성고가(T1)-1 | 위치 | S1 | 방호벽 | 도면번호 | HK-태성고가(T1)-1 |

| 내용 | 균열(0.3mm미만) 0.2mm, 1m, 1EA | | 연번 | HK-태성고가(T1)-1-3 | 내용 | 콘크리트파손 0.1m, 0.1m, 1EA | | 연번 | HK-태성고가(T1)-1-4 |

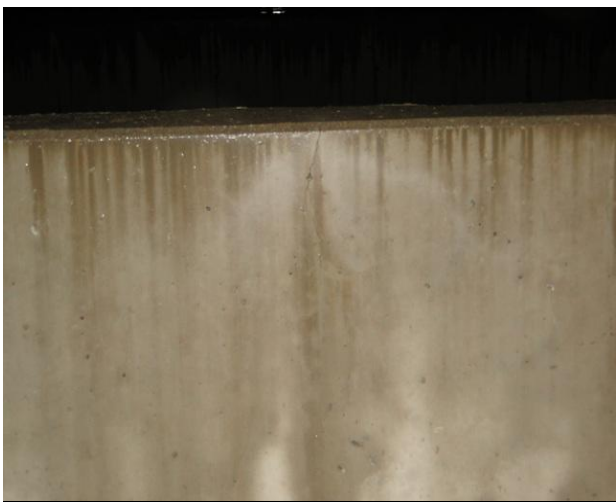
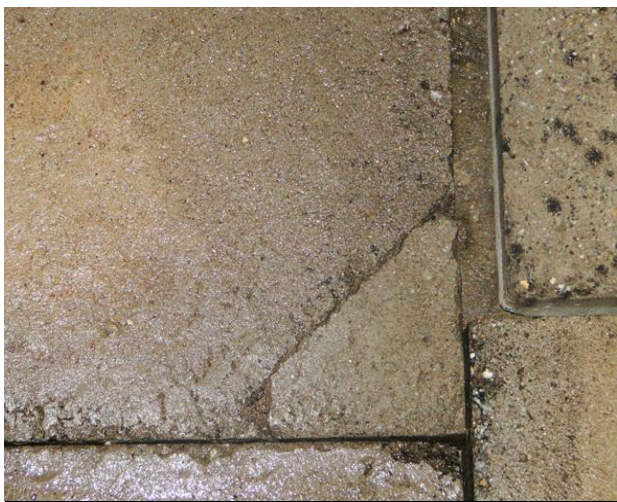
| 위치 | S1 | 방호벽 | 도면번호 | HK-태성고가(T1)-1 | 위치 | S1 | 보도부 | 도면번호 | HK-태성고가(T1)-1 |

| 내용 | 균열(0.3mm미만) 0.2mm, 0.8m, 1EA | | 연번 | HK-태성고가(T1)-1-5 | 내용 | 뒹개파손 --, --, 1EA | | 연번 | HK-태성고가(T1)-1-6 |

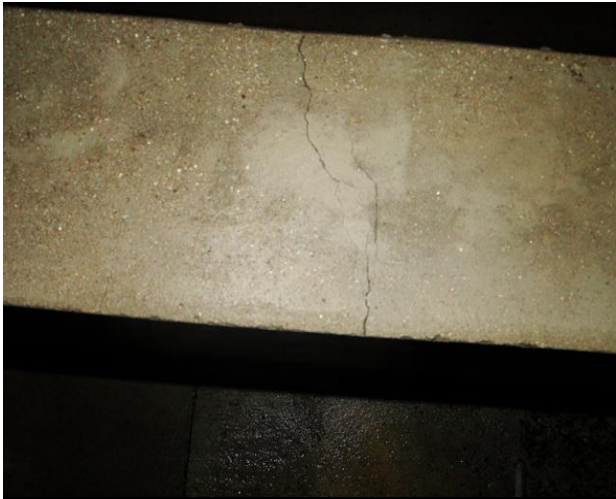
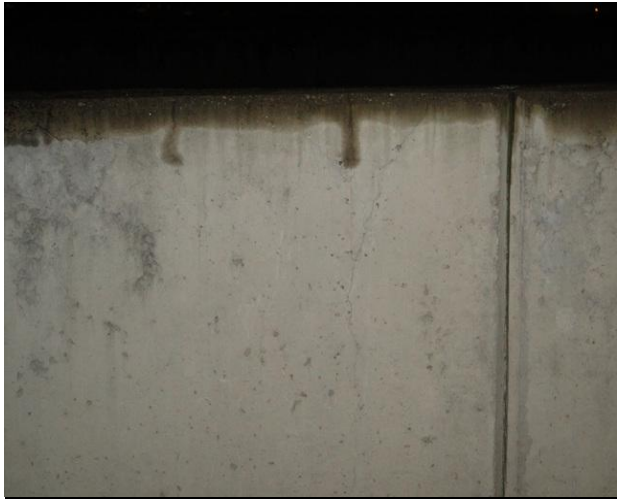
| 위치 | S1 | 공동구 | 도면번호 | HK-태성고가(T1)-1 | 위치 | S2 | 방호벽 | 도면번호 | HK-태성고가(T1)-2 |

| 내용 | 균열(0.3mm이상) 0.3mm, 0.6m, 1EA | | 연번 | HK-태성고가(T1)-1-7 | 내용 | 균열(0.3mm미만) 0.2mm, 0.8m, 1EA | | 연번 | HK-태성고가(T1)-2-2 |

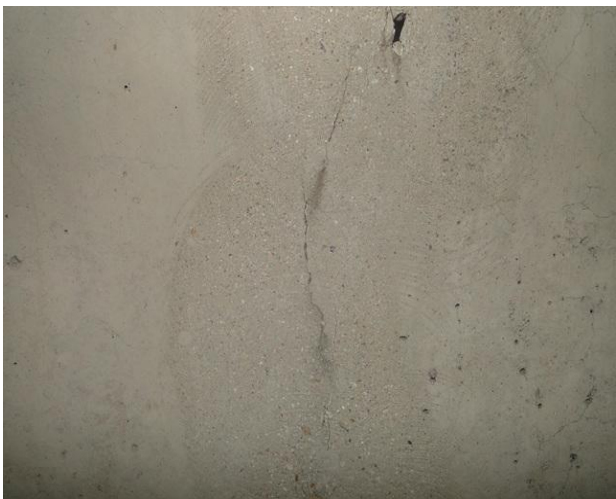
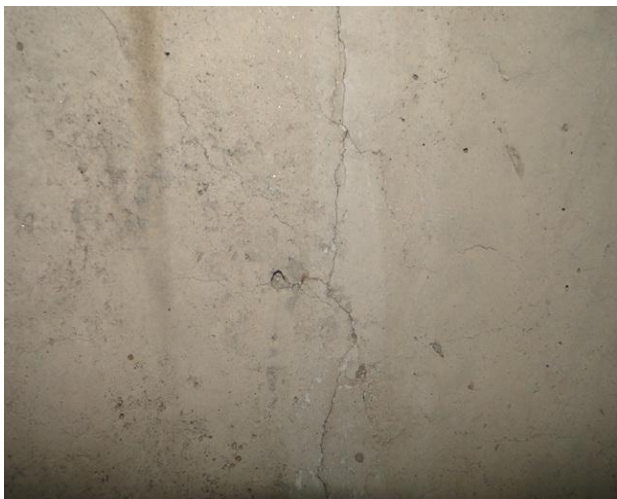
| 위치 | S2 | 방호벽 | 도면번호 | HK-태성고가(T1)-2 | 위치 | S2 | 방호벽 | 도면번호 | HK-태성고가(T1)-2 |

| 내용 | 균열(0.3mm미만) 0.2mm, 0.8m, 1EA | | 연번 | HK-태성고가(T1)-2-3 | 내용 | 균열(0.3mm미만) 0.2mm, 0.8m, 1EA | | 연번 | HK-태성고가(T1)-2-4 |

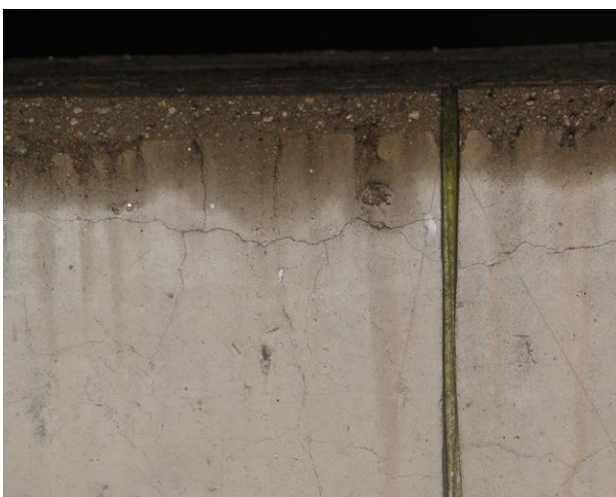
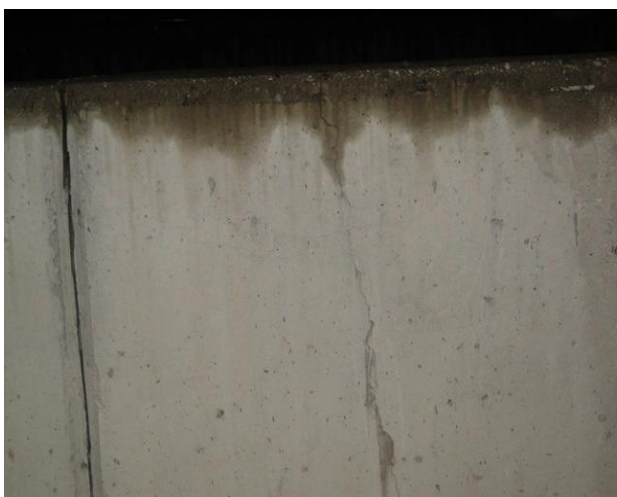
| 위치 | S2 | 방호벽 | 도면번호 | HK-태성고가(T1)-2 | 위치 | S2 | 방호벽 | 도면번호 | HK-태성고가(T1)-2 |
| 내용 | 균열(0.3mm미만) 0.2mm, 1.5m, 1EA | | 연번 | HK-태성고가(T1)-2-5 | 내용 | 균열(0.3mm미만) 0.2mm, 1.2m, 1EA | | 연번 | HK-태성고가(T1)-2-6 |

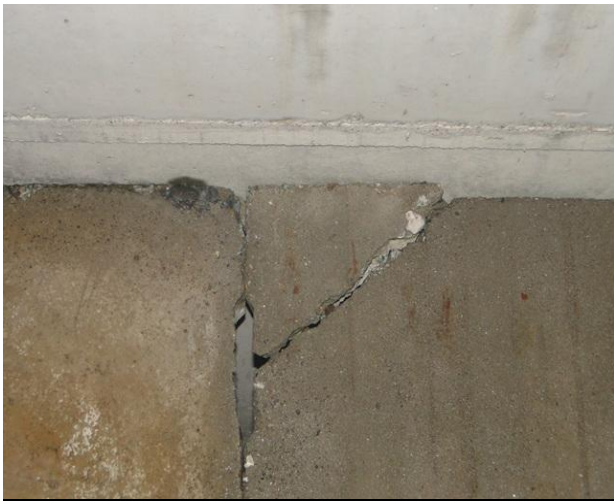
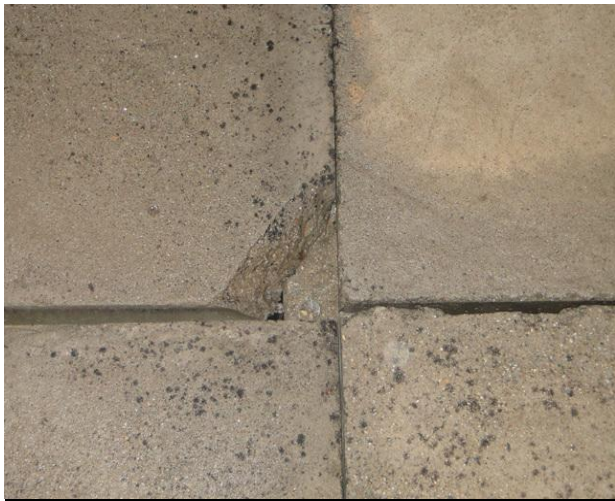
| 위치 | S2 | 보도부 | 도면번호 | HK-태성고가(T1)-2 | 위치 | S2 | 보도부 | 도면번호 | HK-태성고가(T1)-2 |

| 내용 | 뒹개파손 | --, --, 1EA | 연번 | HK-태성고가(T1)-2-7 | 내용 | 뒹개파손 | --, --, 1EA | 연번 | HK-태성고가(T1)-2-8 |

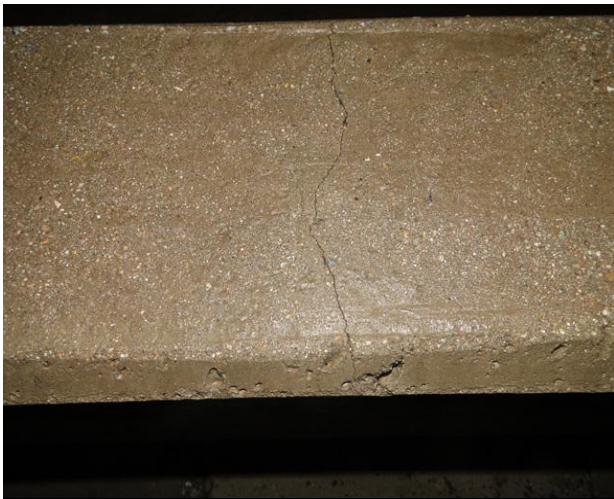
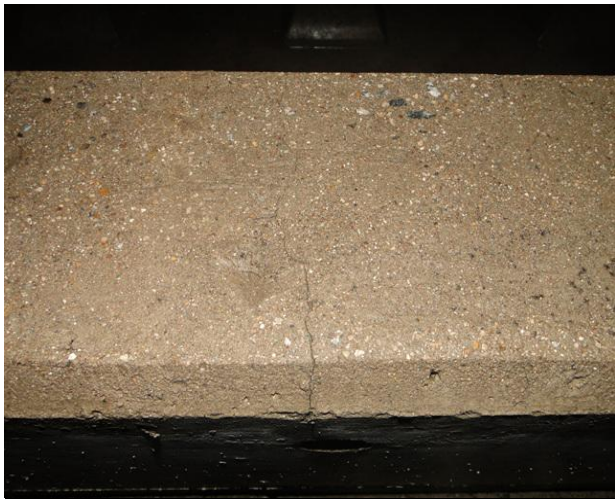
| 위치 | S2 | 공동구 | 도면번호 | HK-태성고가(T1)-2 | 위치 | S2 | 공동구 | 도면번호 | HK-태성고가(T1)-2 |
| 내용 | 균열(0.3mm미만) | 0.2mm, 0.6m, 1EA | 연번 | HK-태성고가(T1)-2-9 | 내용 | 균열(0.3mm미만) | 0.2mm, 0.6m, 1EA | 연번 | HK-태성고가(T1)-2-10 |

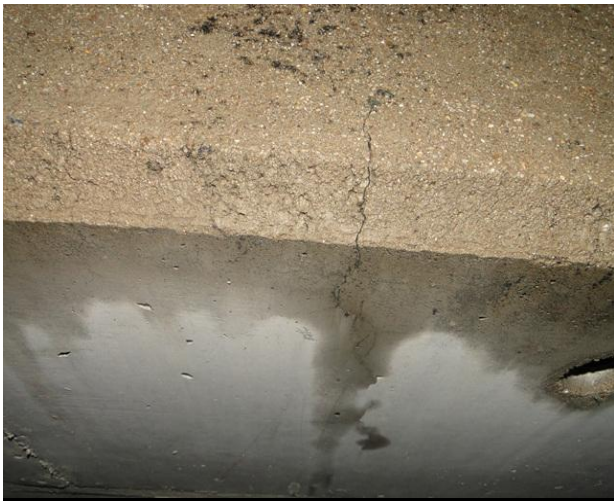
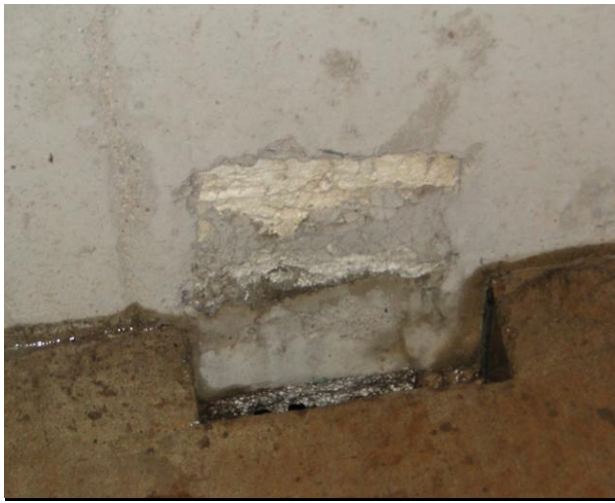
| 위치 | S2 | 공동구 | 도면번호 | HK-태성고가(T1)-2 | 위치 | S2 | 방호벽 | 도면번호 | HK-태성고가(T1)-2 |

| 내용 | 균열(0.3mm미만) | 0.2mm, 0.6m, 1EA | 연번 | HK-태성고가(T1)-2-11 | 내용 | 마감불량 | 0.3m, 0.3m, 1EA | 연번 | HK-태성고가(T1)-2-12 |

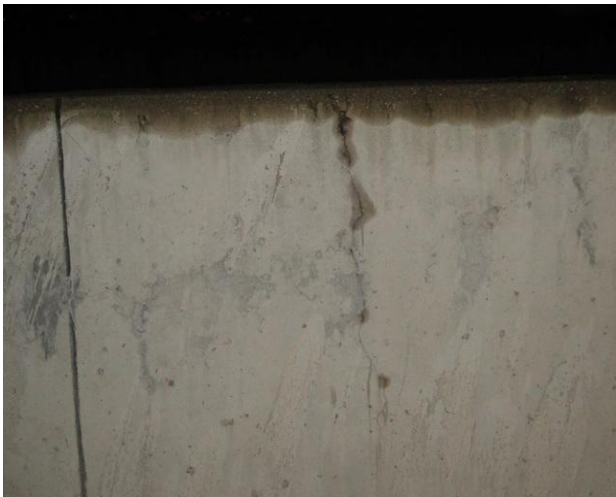
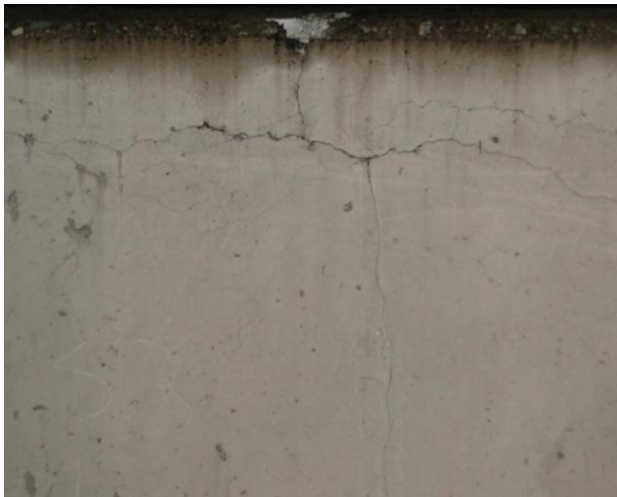
| 위치 | S2 | 방호벽 | 도면번호 | HK-태성고가(T1)-2 | 위치 | S3 | 방호벽 | 도면번호 | HK-태성고가(T1)-3 |
| 내용 | 균열(0.3mm미만) 0.2mm, 0.6m, 1EA | | 연번 | HK-태성고가(T1)-2-13 | 내용 | 균열(0.3mm이상) 0.3mm, 1.5m, 1EA | | 연번 | HK-태성고가(T1)-3-1 |

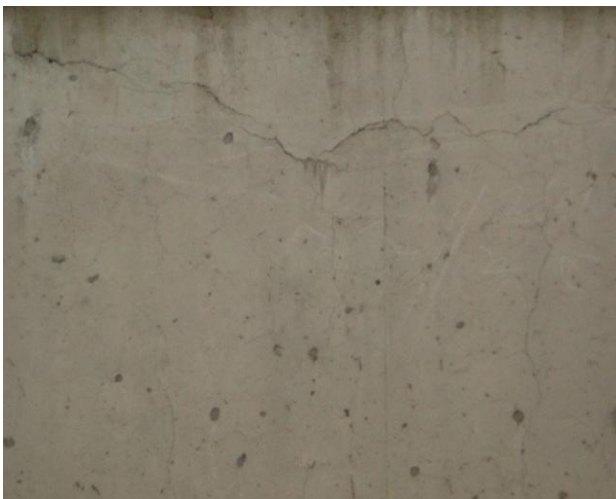
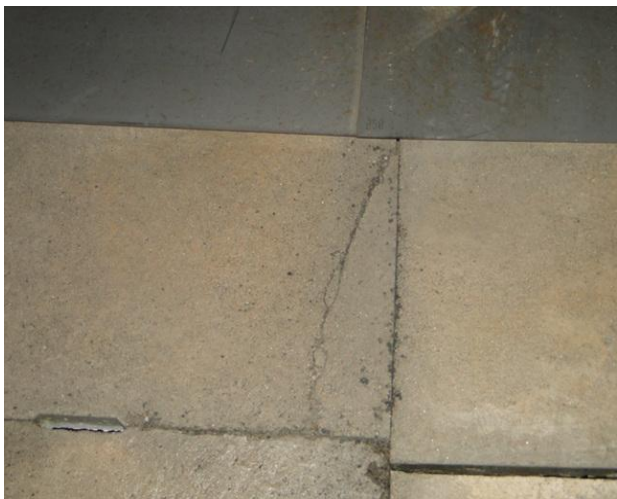
| 위치 | S3 | 방호벽 | 도면번호 | HK-태성고가(T1)-3 | 위치 | S3 | 보도부 | 도면번호 | HK-태성고가(T1)-3 |

| 내용 | 균열(0.3mm이상) 0.3mm, 1.5m, 1EA | | 연번 | HK-태성고가(T1)-3-2 | 내용 | 뒹개파손 --, --, 2EA | | 연번 | HK-태성고가(T1)-3-3 |

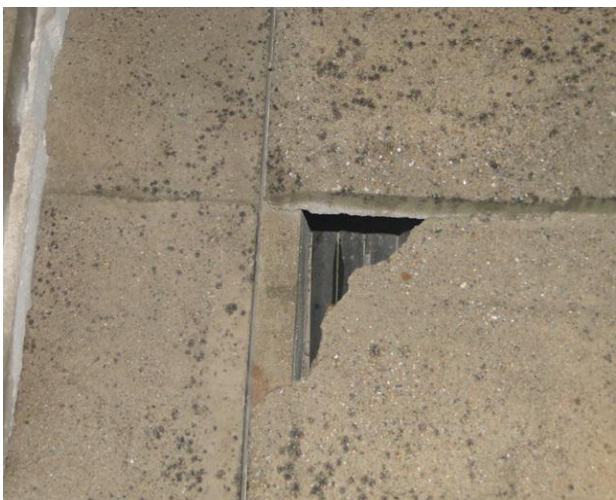
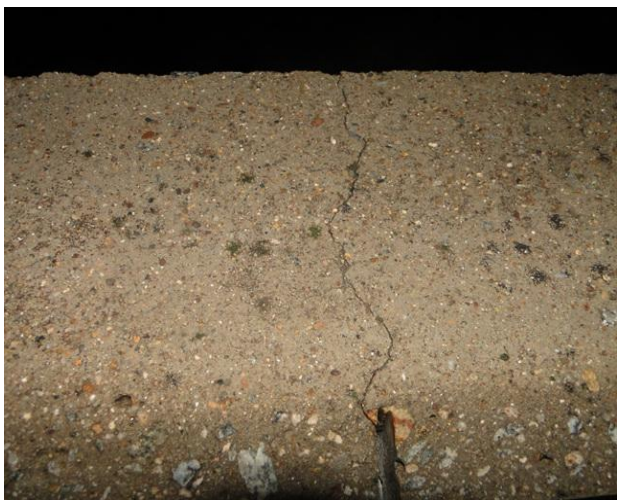
| 위치 | S3 | 보도부 | 도면번호 | HK-태성고가(T1)-3 | 위치 | S3 | 방호벽 | 도면번호 | HK-태성고가(T1)-3 |

| 내용 | 뒹개파손 --, --, 1EA | | 연번 | HK-태성고가(T1)-3-4 | 내용 | 균열(0.3mm미만) 0.2mm, 1m, 4EA | | 연번 | HK-태성고가(T1)-3-5 |

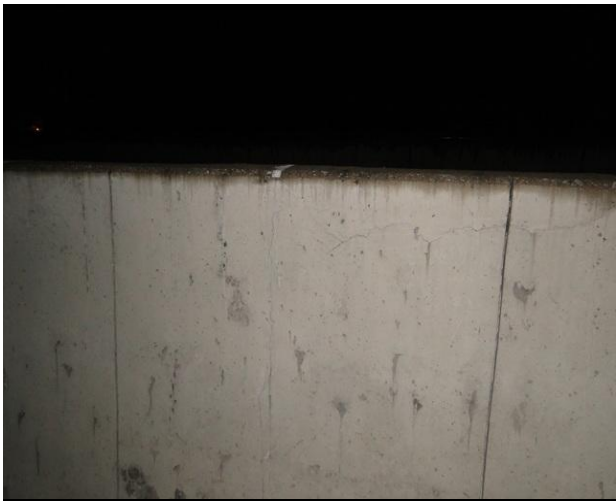
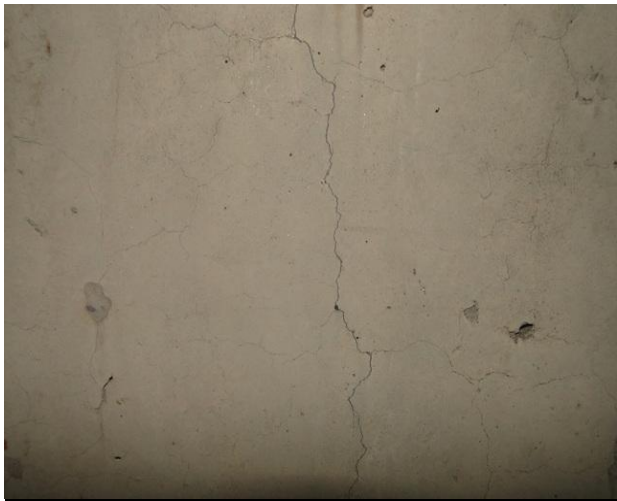
| 위치 | S3 | 방호벽 | 도면번호 | HK-태성고가(T1)-3 | 위치 | S3 | 방호벽 | 도면번호 | HK-태성고가(T1)-3 |

| 내용 | 균열(0.3mm미만) 0.2mm, 1m, 4EA | | 연번 | HK-태성고가(T1)-3-6 | 내용 | 균열(0.3mm미만) 0.2mm, 1m, 1EA | | 연번 | HK-태성고가(T1)-3-7 |

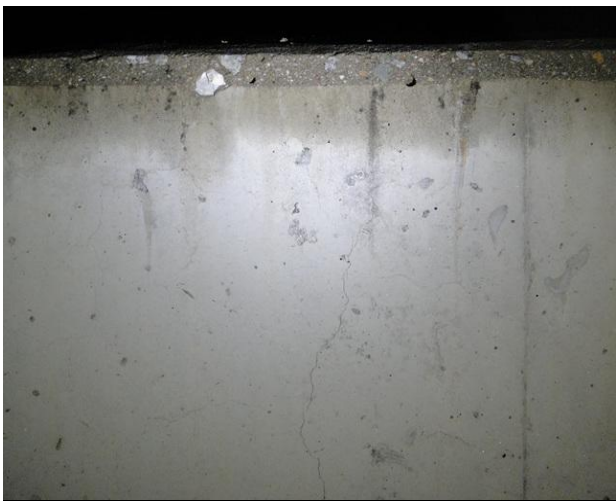
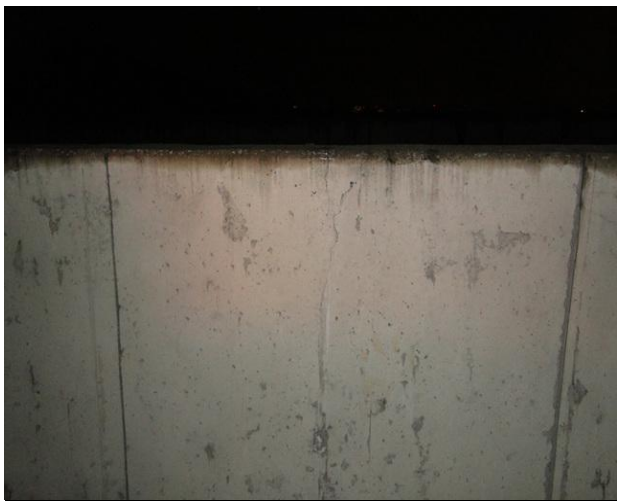
| 위치 | S3 | 방호벽 | 도면번호 | HK-태성고가(T1)-3 | 위치 | S3 | 방호벽 | 도면번호 | HK-태성고가(T1)-3 |

| 내용 | 균열(0.3mm미만) 0.2mm, 1m, 2EA | | 연번 | HK-태성고가(T1)-3-8 | 내용 | 균열(0.3mm미만) 0.2mm, 1m, 1EA | | 연번 | HK-태성고가(T1)-3-9 |

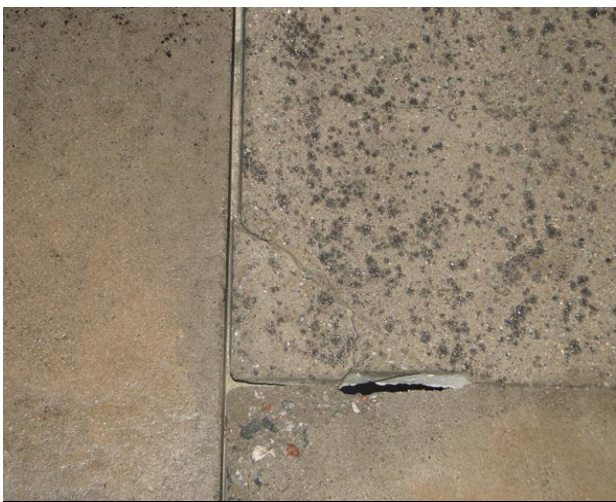
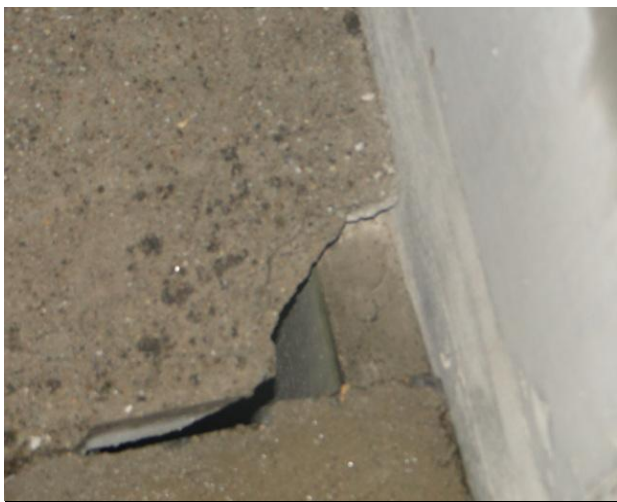
| 위치 | S3 | 보도부 | 도면번호 | HK-태성고가(T1)-3 | 위치 | S3 | 보도부 | 도면번호 | HK-태성고가(T1)-3 |

| 내용 | 뒹개파손 --, --, 1EA | | 연번 | HK-태성고가(T1)-3-10 | 내용 | 뒹개파손 --, --, 1EA | | 연번 | HK-태성고가(T1)-3-11 |

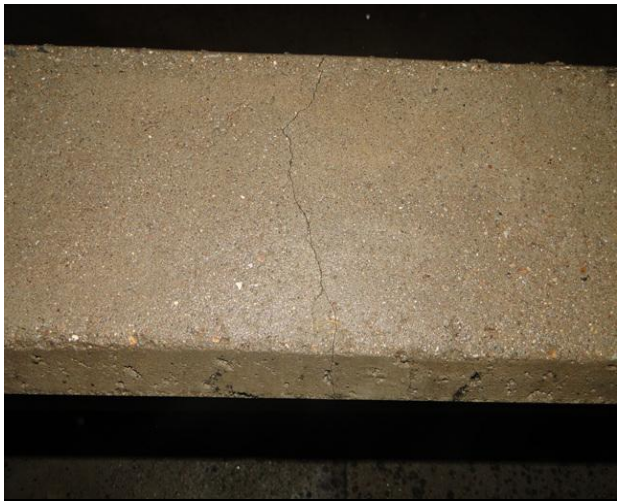
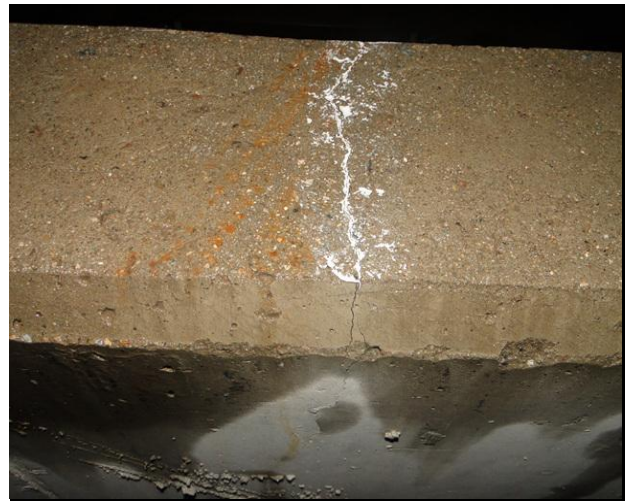
| 위치 | S3 | 공동구 | 도면번호 | HK-태성고가(T1)-3 | 위치 | S3 | 공동구 | 도면번호 | HK-태성고가(T1)-3 |

| 내용 | 균열(0.3mm미만) 0.2mm, 0.6m, 1EA | | | 연번 | HK-태성고가(T1)-3-12 | 내용 | 균열(0.3mm미만) 0.2mm, 0.6m, 1EA | | |

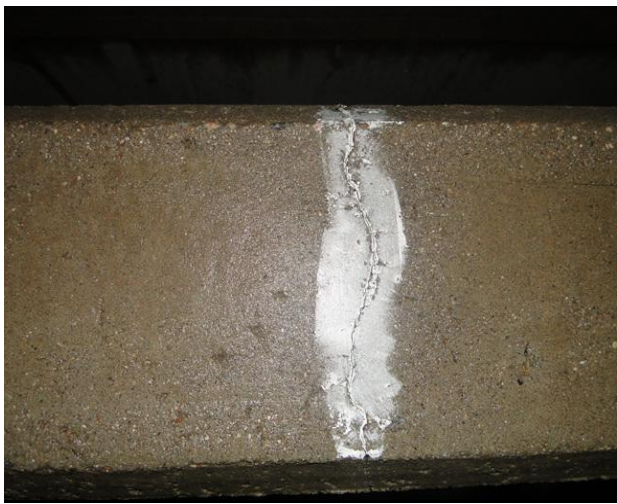
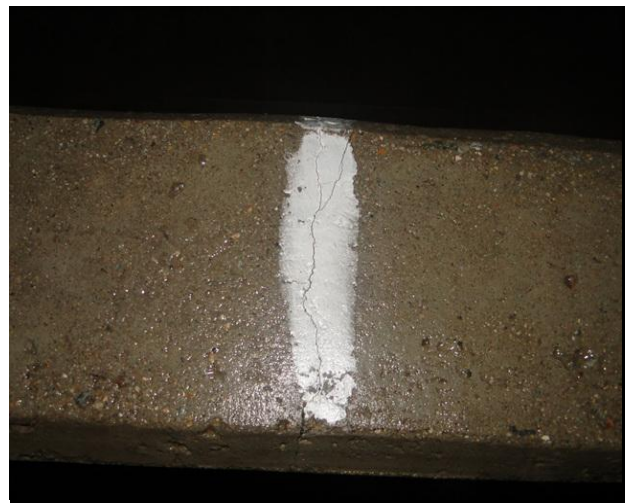
| 위치 | S3 | 공동구 | 도면번호 | HK-태성고가(T1)-3 | 위치 | S3 | 공동구 | 도면번호 | HK-태성고가(T1)-3 |

| 내용 | 균열(0.3mm미만) 0.2mm, 0.6m, 1EA | | | 연번 | HK-태성고가(T1)-3-14 | 내용 | 균열(0.3mm미만) 0.2mm, 0.6m, 1EA | | |

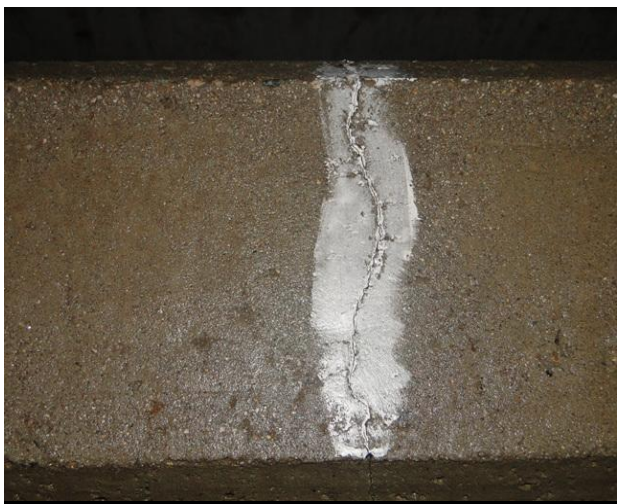
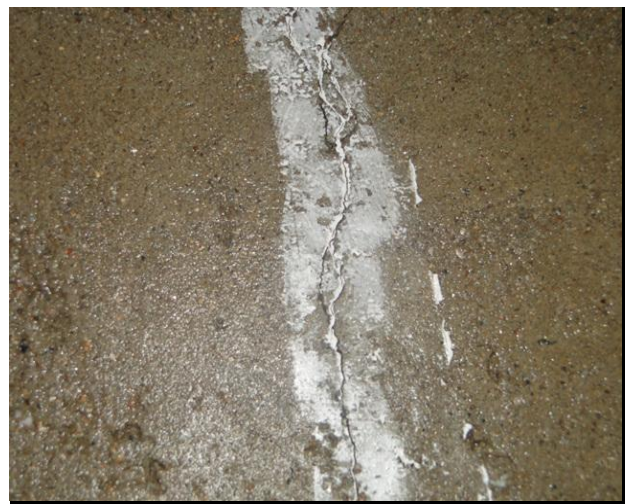
| 위치 | S3 | 공동구 | 도면번호 | HK-태성고가(T1)-3 | 위치 | S3 | 공동구 | 도면번호 | HK-태성고가(T1)-3 |

| 내용 | 균열(0.3mm미만) 0.2mm, 0.6m, 1EA | | | 연번 | HK-태성고가(T1)-3-16 | 내용 | 균열(0.3mm미만) 0.2mm, 0.6m, 1EA | | |

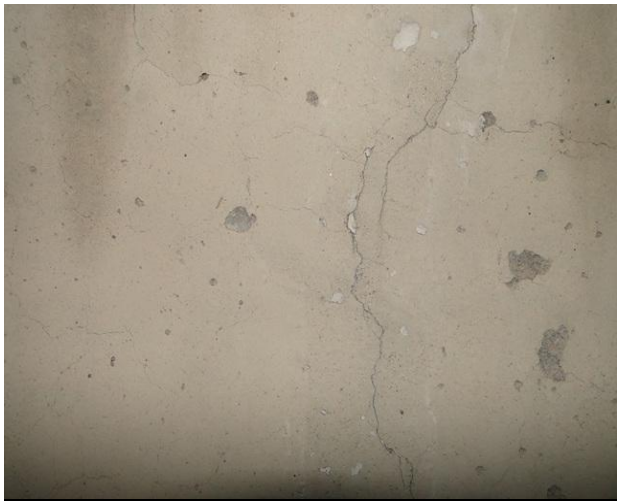
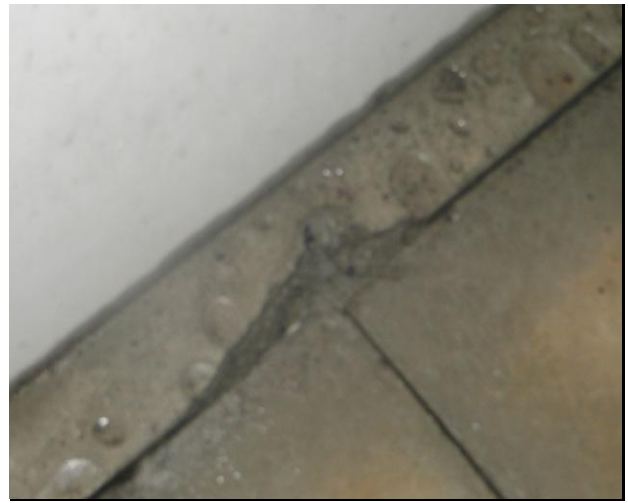
| 위치 | S4 | 방호벽 | 도면번호 | HK-태성고가(T1)-4 | 위치 | S4 | 방호벽 | 도면번호 | HK-태성고가(T1)-4 |

| 내용 | 균열(0.3mm미만) 0.2mm, 1m, 1EA | | | 연번 | HK-태성고가(T1)-4-1 | 내용 | 콘크리트파손 0.1m, 0.3m, 1EA | | |

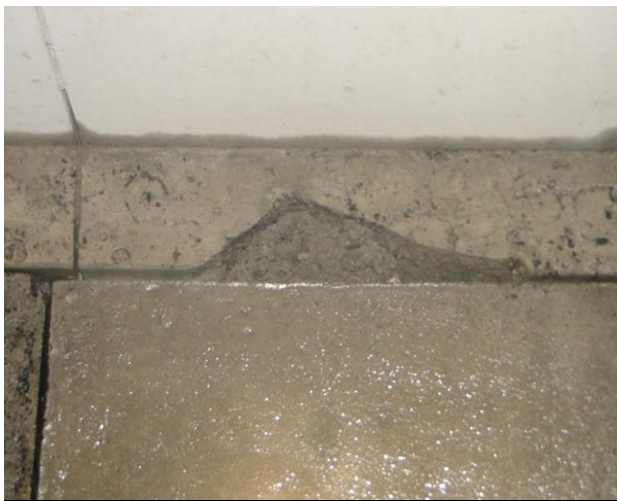
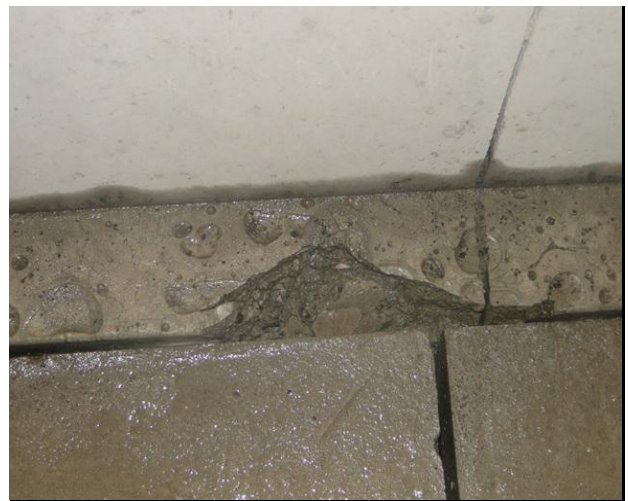
| 위치 | S4 | 방호벽 | 도면번호 | HK-태성고가(T1)-4 | 위치 | S4 | 방호벽 | 도면번호 | HK-태성고가(T1)-4 |

| 내용 | 콘크리트파손 0.1m, 0.3m, 1EA | | | 연번 | HK-태성고가(T1)-4-3 | 내용 | 콘크리트파손 0.1m, 0.3m, 1EA | | |

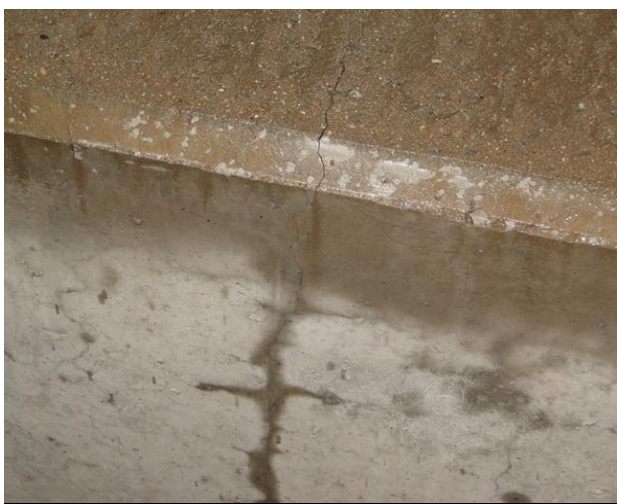
| 위치 | S4 | 방호벽 | 도면번호 | HK-태성고가(T1)-4 | 위치 | S4 | 방호벽 | 도면번호 | HK-태성고가(T1)-4 |

| 내용 | 균열(0.3mm이상) 0.3mm, 1m, 1EA | | | 연번 | HK-태성고가(T1)-4-5 | 내용 | 균열(0.3mm미만) 0.2mm, 1.2m, 1EA | | |

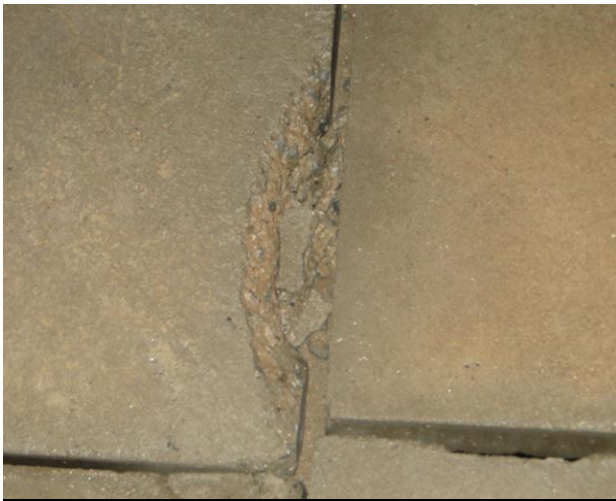
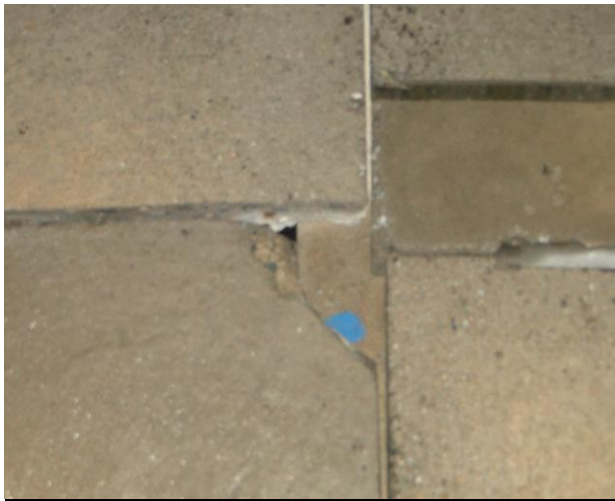
| 위치 | S4 | 보도부 | 도면번호 | HK-태성고가(T1)-4 | 위치 | S4 | 보도부 | 도면번호 | HK-태성고가(T1)-4 |

| 내용 | 뒹개파손 | --, --, 2EA | 연번 | HK-태성고가(T1)-4-7 | 내용 | 뒹개파손 | --, --, 4EA | 연번 | HK-태성고가(T1)-4-8 |

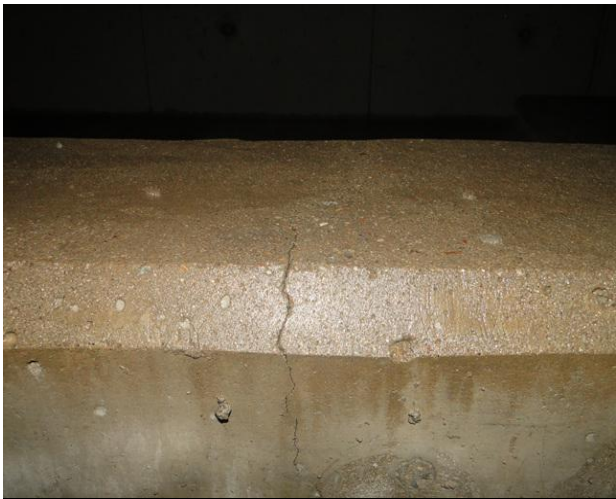
| 위치 | S4 | 공동구 | 도면번호 | HK-태성고가(T1)-4 | 위치 | S4 | 공동구 | 도면번호 | HK-태성고가(T1)-4 |

| 내용 | 균열(0.3mm이상) | 0.3mm, 1.5m, 1EA | 연번 | HK-태성고가(T1)-4-9 | 내용 | 균열(0.3mm이상) | 0.3mm, 1.5m, 1EA | 연번 | HK-태성고가(T1)-4-10 |

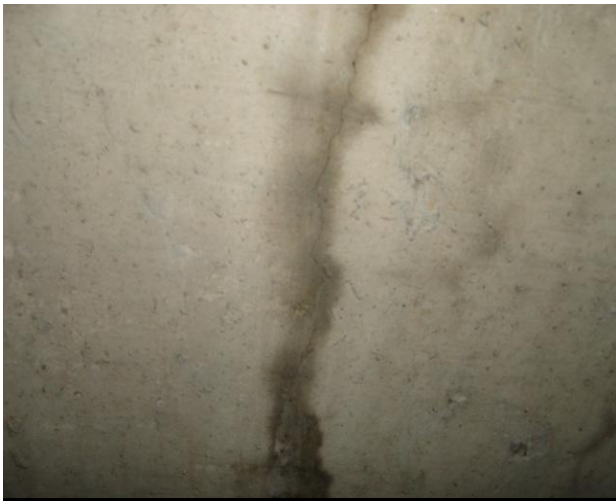
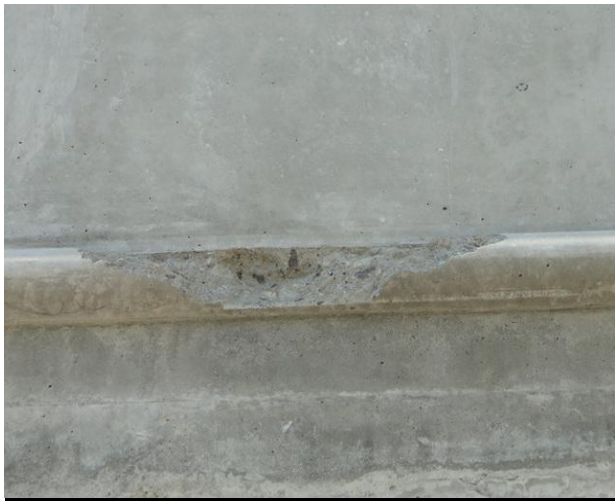
| 위치 | S4 | 공동구 | 도면번호 | HK-태성고가(T1)-4 | 위치 | S1 | 좌측면 | 도면번호 | HK-태성고가(T1)-5 |

| 내용 | 균열(0.3mm미만) | 0.2mm, 1.5m, 1EA | 연번 | HK-태성고가(T1)-4-11 | 내용 | 콘크리트파손 | 0.1m, 0.3m, 1EA | 연번 | HK-태성고가(T1)-5-1 |

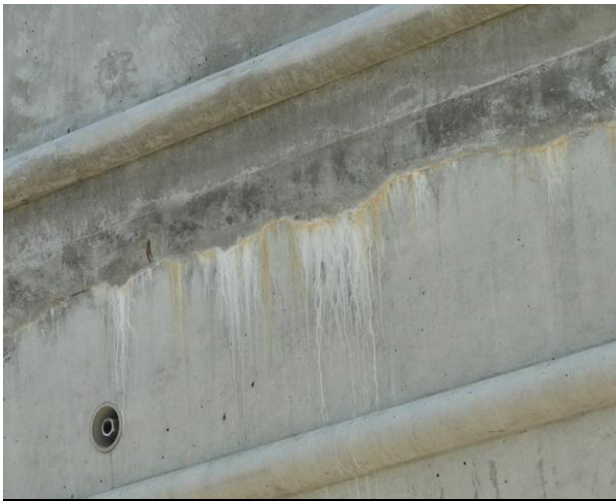
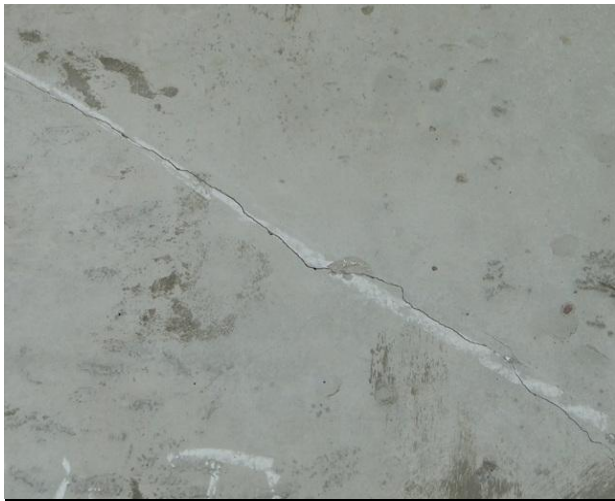
| 내용 | 백태 | 0.1m, 0.5m, 1EA | 연번 | HK-태성고가(T1)-5-2 | 내용 | 균열(0.3mm이상) 0.3mm, 0.8m, 1EA | 연번 | HK-태성고가(T1)-5-3 | |

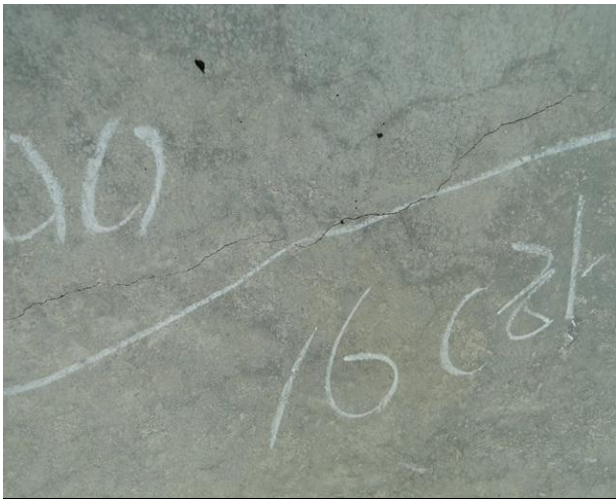
| 내용 | 균열(0.3mm이상) 0.3mm, 0.7m, 1EA | 연번 | HK-태성고가(T1)-5-4 | | 내용 | 재료분리 0.2m, 0.3m, 1EA | 연번 | HK-태성고가(T1)-5-5 | |

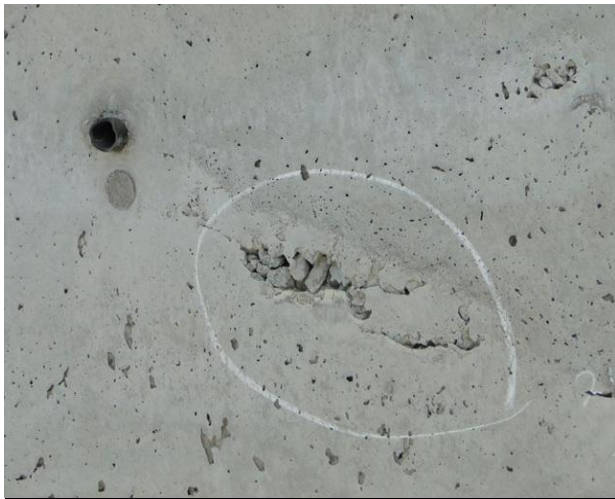
| 위치 | S1 | 좌측면 | 도면번호 | HK-태성고가(T1)-5 | 위치 | S1 | 좌측면 | 도면번호 | HK-태성고가(T1)-5 |

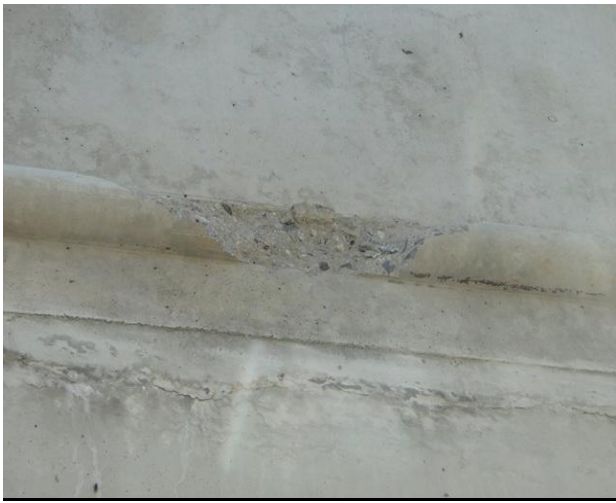
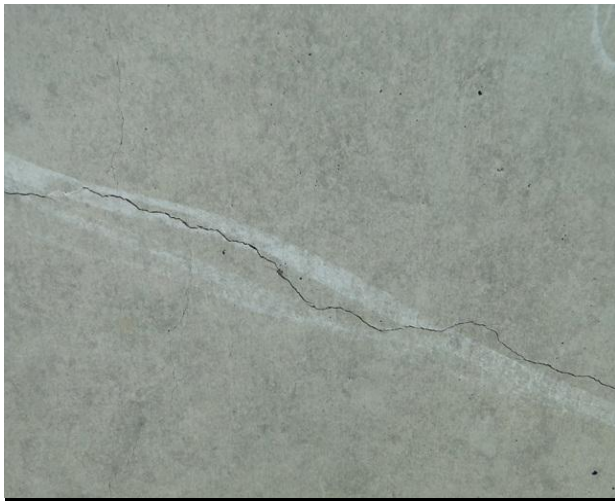
| 내용 | 콘크리트파손 0.1m, 0.3m, 1EA | 연번 | HK-태성고가(T1)-5-6 | | 내용 | 균열(0.3mm이상) 0.3mm, 1m, 1EA | 연번 | HK-태성고가(T1)-5-7 | |

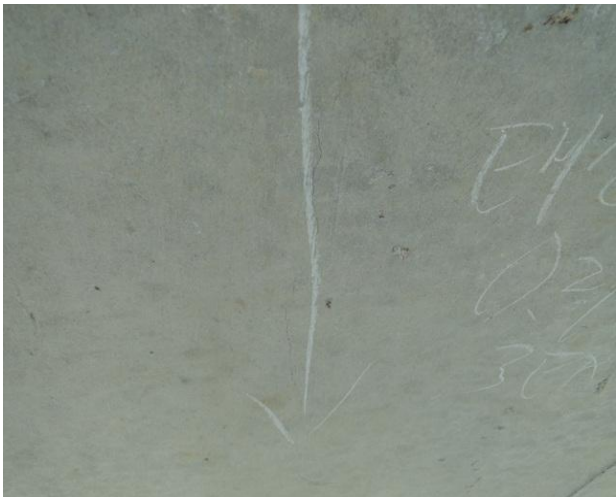
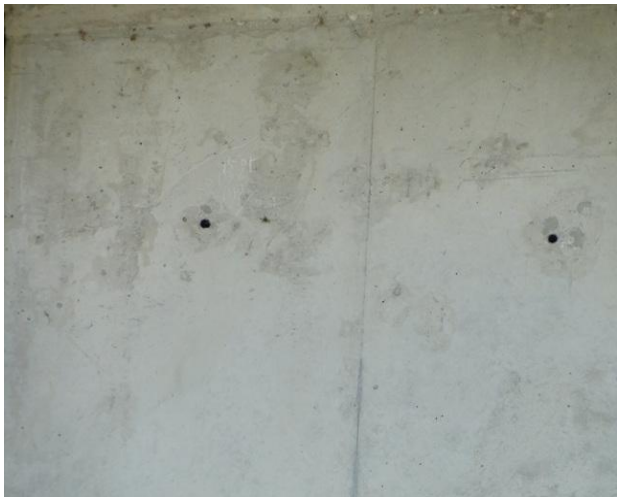
| 위치 | S1 | 바닥판하면 | 도면번호 | HK-태성고가(T1)-5 | 위치 | S2 | 좌측면 | 도면번호 | HK-태성고가(T1)-6 |
| 내용 | 균열(0.3mm미만) 0.2mm, 30m, 3EA | | 연번 | HK-태성고가(T1)-5-8 | 내용 | 균열(0.3mm미만) 0.2mm, 0.4m, 1EA | | 연번 | HK-태성고가(T1)-6-1 |

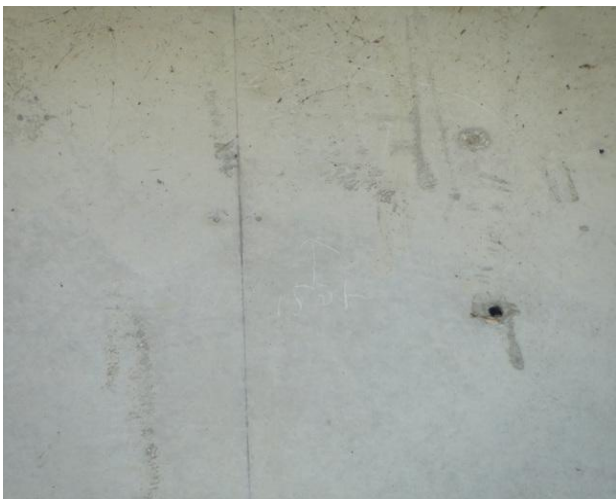
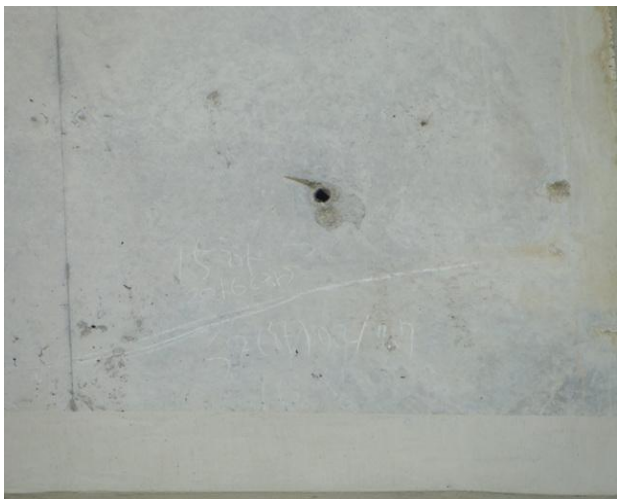
| 위치 | S2 | 우측면 | 도면번호 | HK-태성고가(T1)-6 | 위치 | S2 | 우측면 | 도면번호 | HK-태성고가(T1)-6 |

| 내용 | 균열(0.3mm미만) 0.2mm, 0.7m, 1EA | | 연번 | HK-태성고가(T1)-6-2 | 내용 | 균열(0.3mm미만) 0.2mm, 0.7m, 1EA | | 연번 | HK-태성고가(T1)-6-3 |

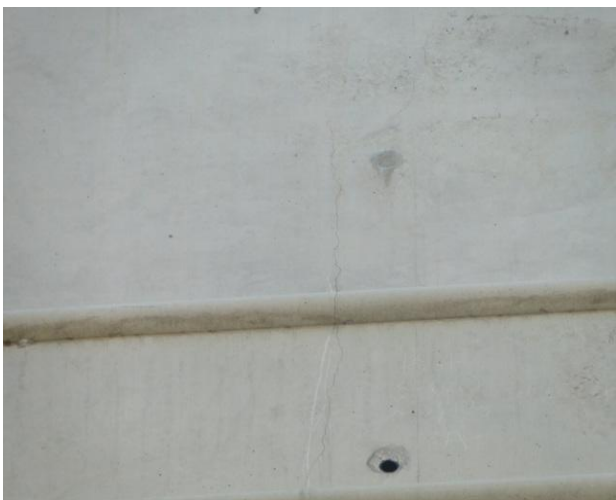
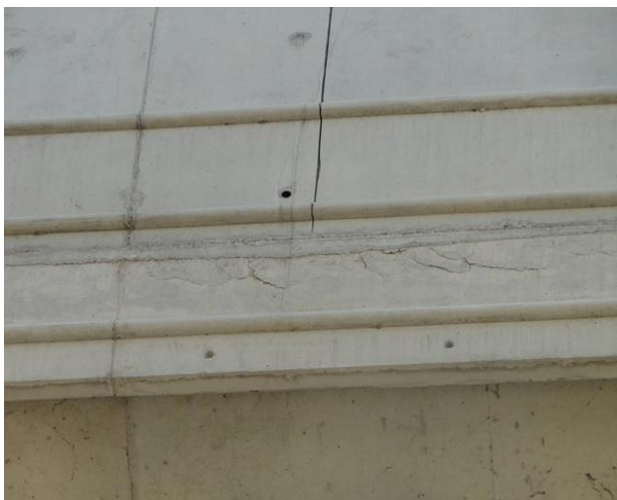
| 위치 | S2 | 우측면 | 도면번호 | HK-태성고가(T1)-6 | 위치 | S2 | 우측면 | 도면번호 | HK-태성고가(T1)-6 |

| 내용 | 균열(0.3mm미만) 0.2mm, 1m, 3EA | | 연번 | HK-태성고가(T1)-6-4 | 내용 | 몰탈들뜸 0.2m, 2m, 1EA | | 연번 | HK-태성고가(T1)-6-5 |

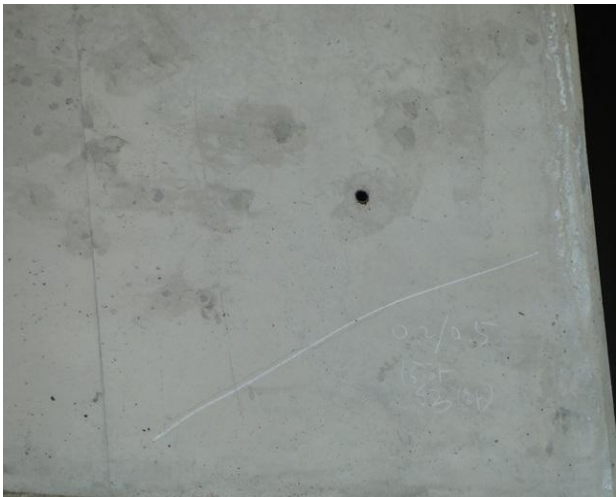
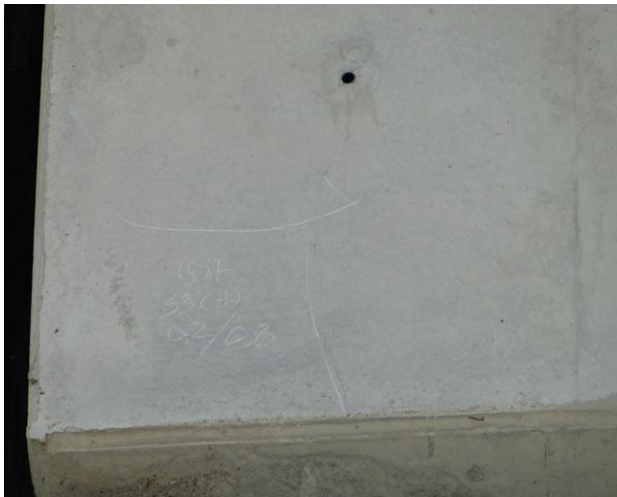
| 위치 | S3 | 좌측면 | 도면번호 | HK-태성고가(T1)-7 | 위치 | S3 | 좌측면 | 도면번호 | HK-태성고가(T1)-7 |
| 내용 | 균열(0.3mm미만) 0.2mm, 0.5m, 1EA | | 연번 | HK-태성고가(T1)-7-1 | 내용 | 균열(0.3mm미만) 0.2mm, 0.8m, 1EA | | 연번 | HK-태성고가(T1)-7-2 |

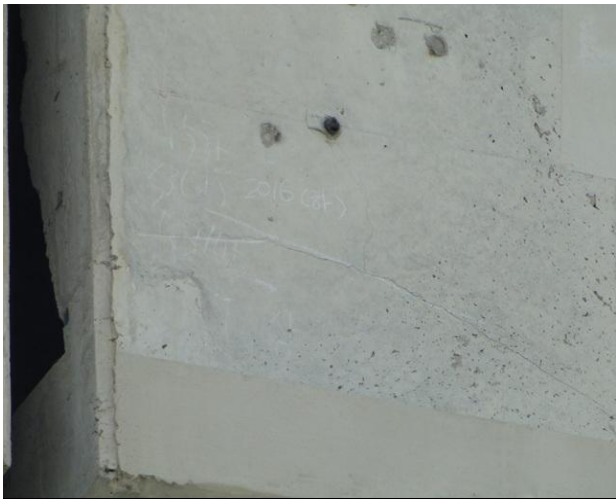
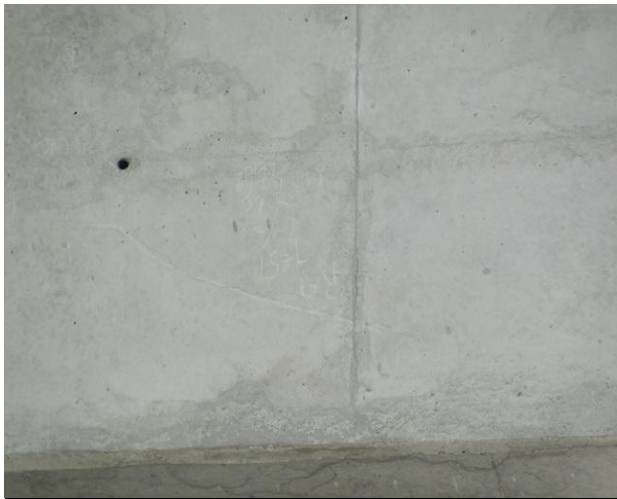
| 위치 | S3 | 우측면 | 도면번호 | HK-태성고가(T1)-7 | 위치 | S4 | 우측면 | 도면번호 | HK-태성고가(T1)-8 |

| 내용 | 균열(0.3mm이상) 0.3mm, 0.5m, 1EA | | 연번 | HK-태성고가(T1)-7-3 | 내용 | 균열(0.3mm미만) 0.2mm, 0.6m, 1EA | | 연번 | HK-태성고가(T1)-8-1 |

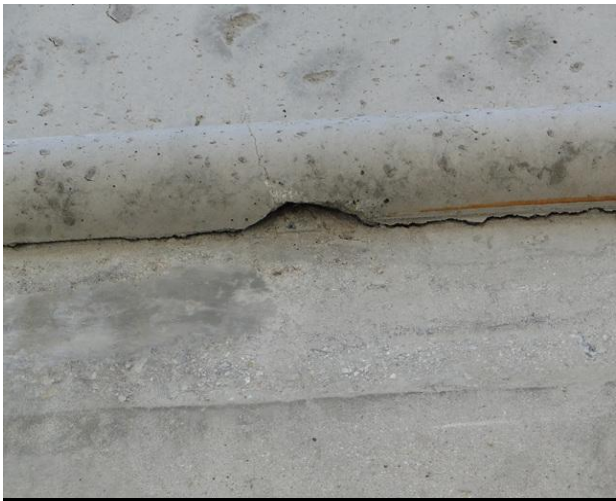
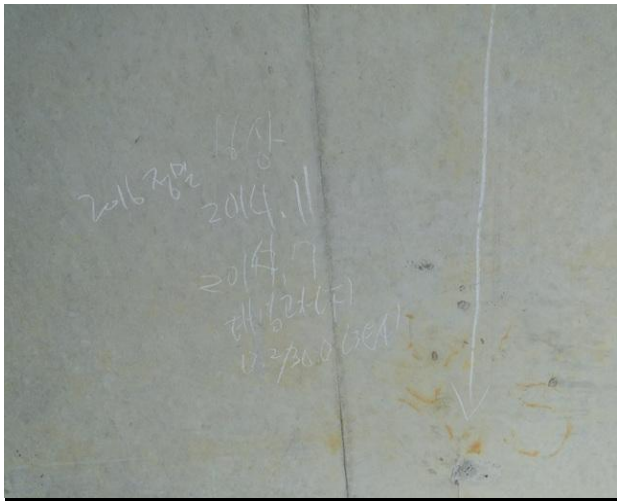
| 위치 | S4 | 우측면 | 도면번호 | HK-태성고가(T1)-8 | 위치 | S4 | 바닥판하면 | 도면번호 | HK-태성고가(T1)-8 |

| 내용 | 콘크리트파손 0.3m, 0.2m, 1EA | | 연번 | HK-태성고가(T1)-8-2 | 내용 | 균열(0.3mm미만) 0.2mm, 30m, 3EA | | 연번 | HK-태성고가(T1)-8-3 |
