## 12. 태성고가(T1)

# 1.전경사진

## 2.현황사진

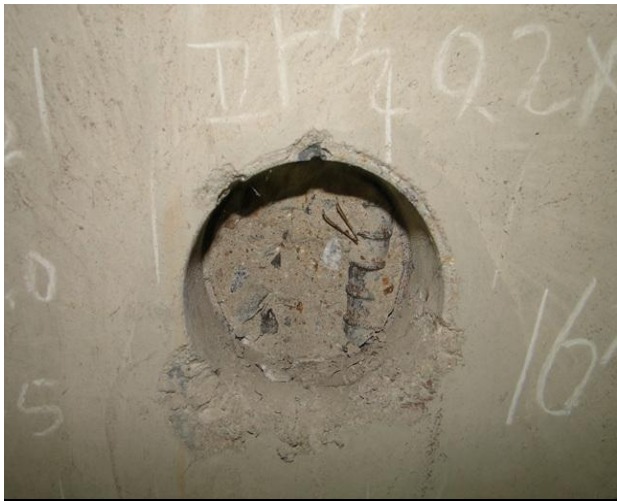
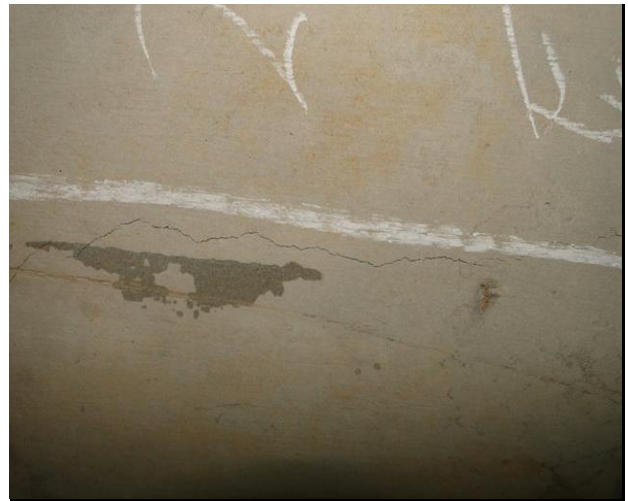
| 위치 | S2 | 좌측면 | 도면번호 | HK-태성고가(T1)-10 | 위치 | S3 | 상부슬래브 | 도면번호 | HK-태성고가(T1)-11 |

| 내용 | 콘크리트파손 2m, 0.2m, 1EA | | | 연번 | HK-태성고가(T1)-10-1 | 내용 | 균열(0.3mm미만) 0.2mm, 15m, 1EA | | |

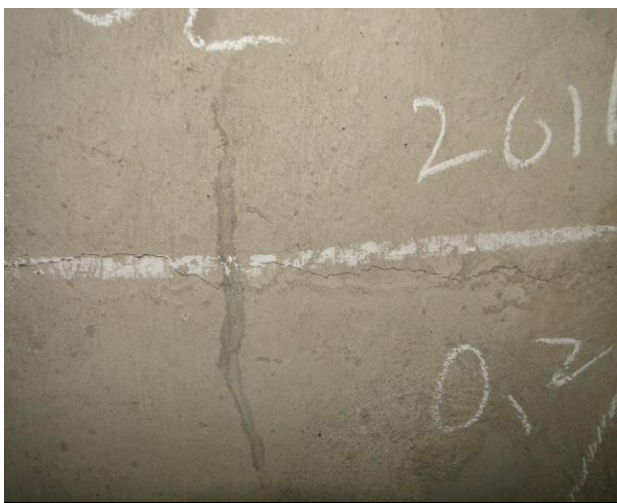
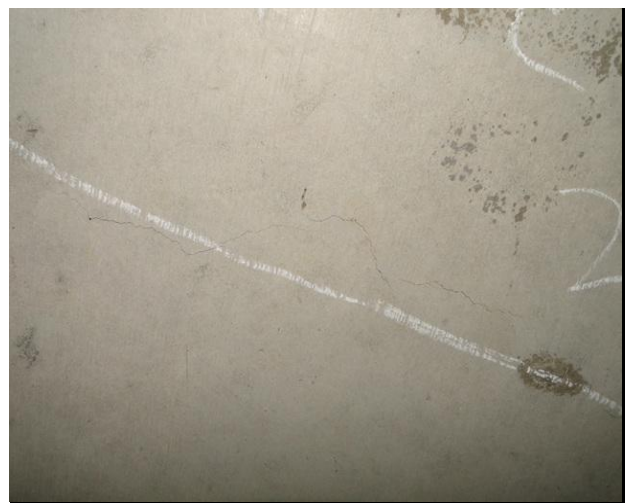
| 위치 | S3 | 좌측면 | 도면번호 | HK-태성고가(T1)-11 | 위치 | S3 | 상부슬래브 | 도면번호 | HK-태성고가(T1)-11 |

| 내용 | 균열(0.3mm미만) 0.2mm, 2m, 1EA | | | 연번 | HK-태성고가(T1)-11-2 | 내용 | 균열(0.3mm미만) 0.2mm, 2.5m, 1EA | | |

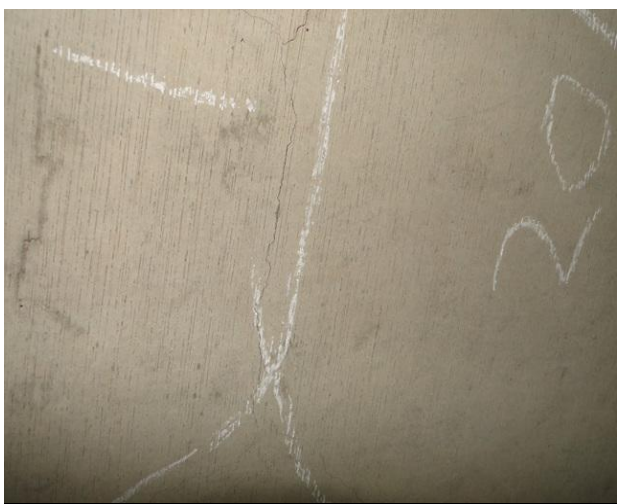
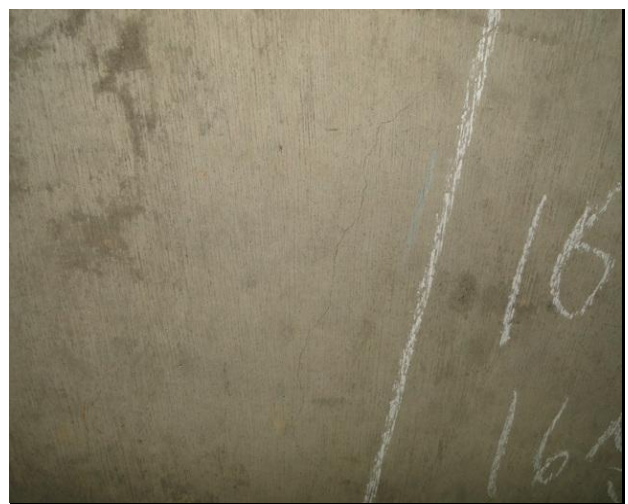
| 위치 | S4 | 상부슬래브 | 도면번호 | HK-태성고가(T1)-12 | 위치 | S4 | 상부슬래브 | 도면번호 | HK-태성고가(T1)-12 |

| 내용 | 망상균열 2m, 2m, 1EA | | | 연번 | HK-태성고가(T1)-12-1 | 내용 | 균열(0.3mm미만) 0.2mm, 25m, 4EA | | |

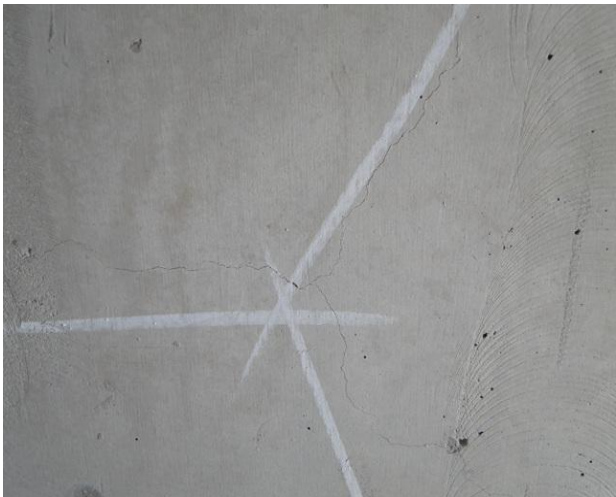
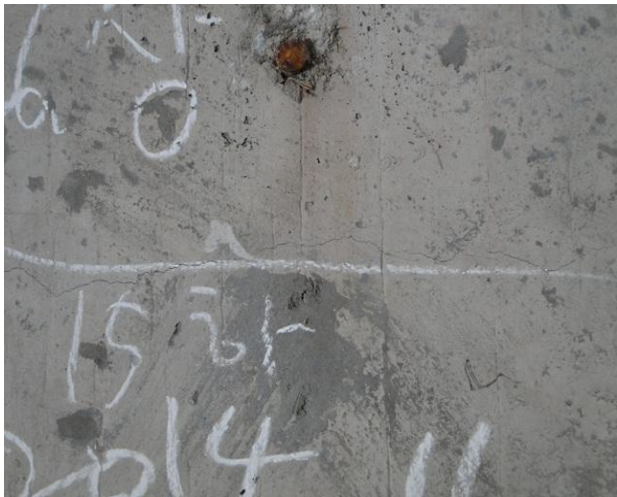
| 위치 | A1 | 내부벽체 | 도면번호 | HK-태성고가(T1)-17 | 위치 | A1 | 내부벽체 | 도면번호 | HK-태성고가(T1)-17 |
| 내용 | 망상균열 | 1.2m, 2m, 1EA | 연번 | HK-태성고가(T1)-17-1 | 내용 | 균열(0.3mm미만) | 0.2mm, 0.5m, 1EA | 연번 | HK-태성고가(T1)-17-2 |

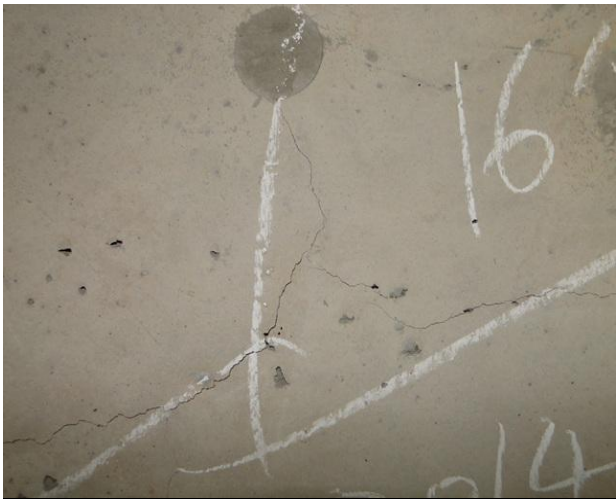
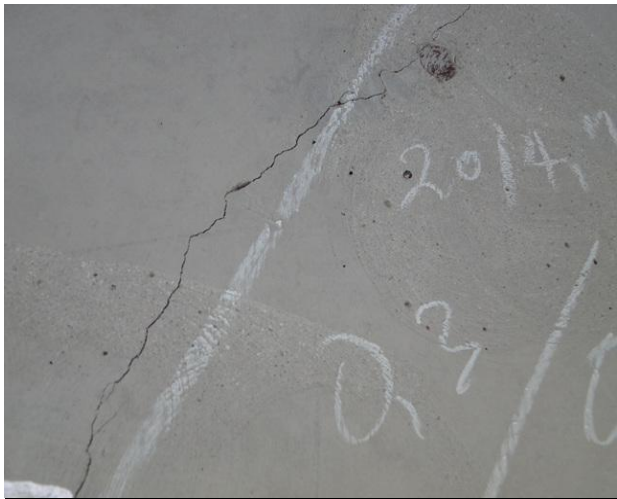
| 위치 | A1 | 내부벽체 | 도면번호 | HK-태성고가(T1)-17 | 위치 | A1 | 내부벽체 | 도면번호 | HK-태성고가(T1)-17 |

| 내용 | 망상균열 | 2m, 1m, 1EA | 연번 | HK-태성고가(T1)-17-3 | 내용 | 균열(0.3mm이상) | 0.3mm, 0.6m, 1EA | 연번 | HK-태성고가(T1)-17-4 |

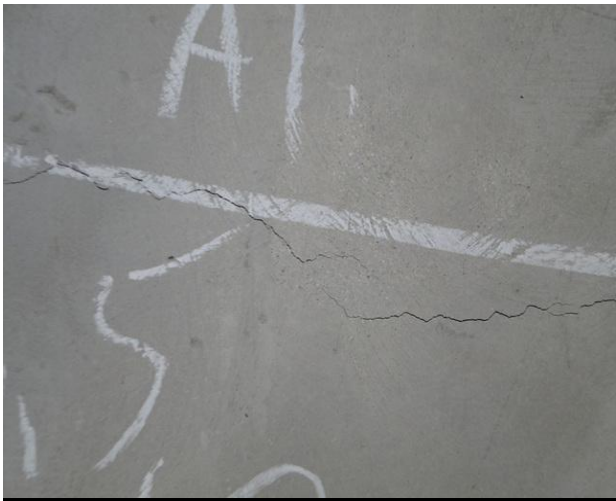
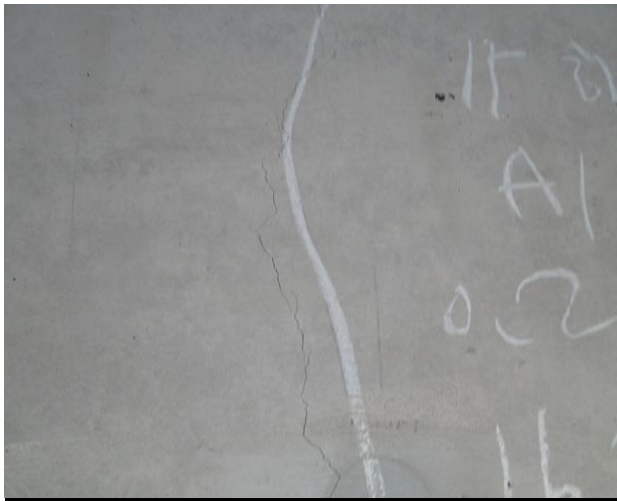
| 위치 | A1 | 내부벽체 | 도면번호 | HK-태성고가(T1)-17 | 위치 | A1 | 코핑 | 도면번호 | HK-태성고가(T1)-17 |

| 내용 | 균열(0.3mm미만) | 0.2mm, 0.5m, 1EA | 연번 | HK-태성고가(T1)-17-5 | 내용 | 균열(0.3mm미만) | 0.2mm, 0.5m, 1EA | 연번 | HK-태성고가(T1)-17-6 |

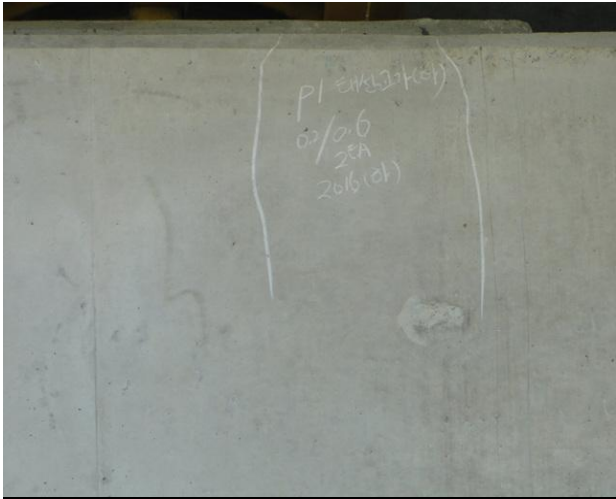
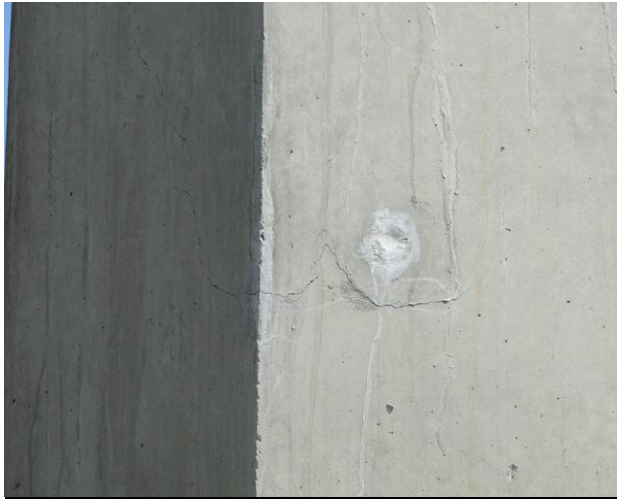
| 위치 | P1 | 기둥 | 도면번호 | HK-태성고가(T1)-19 | 위치 | P3 | 기둥 | 도면번호 | HK-태성고가(T1)-21 |

| 내용 | 균열(0.3mm미만) 0.2mm, 0.5m, 1EA | | 연번 | HK-태성고가(T1)-19-1 | 내용 | 균열(0.3mm이상) 0.3mm, 0.8m, 1EA | | 연번 | HK-태성고가(T1)-21-1 |

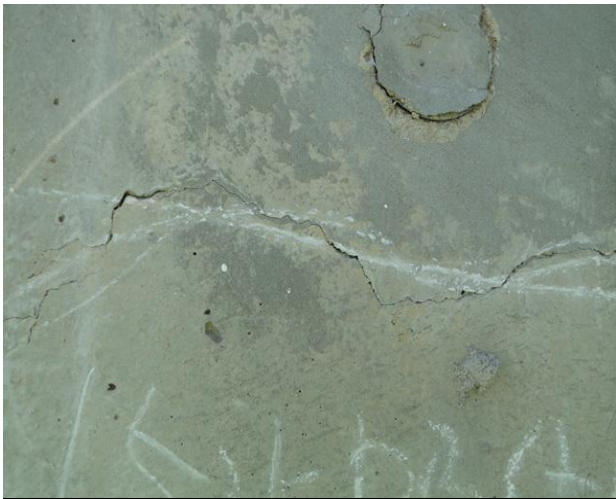
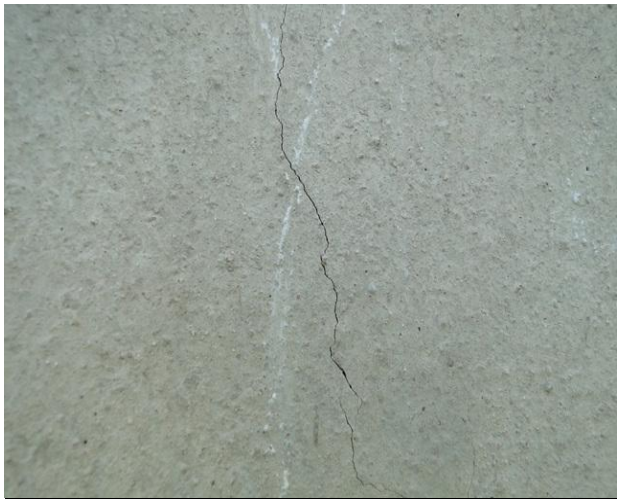
| 위치 | P3 | 기둥 | 도면번호 | HK-태성고가(T1)-21 | 위치 | P3 | 기둥 | 도면번호 | HK-태성고가(T1)-21 |

| 내용 | 균열(0.3mm이상) 0.3mm, 0.8m, 1EA | | 연번 | HK-태성고가(T1)-21-2 | 내용 | 균열(0.3mm이상) 0.3mm, 0.8m, 1EA | | 연번 | HK-태성고가(T1)-21-3 |

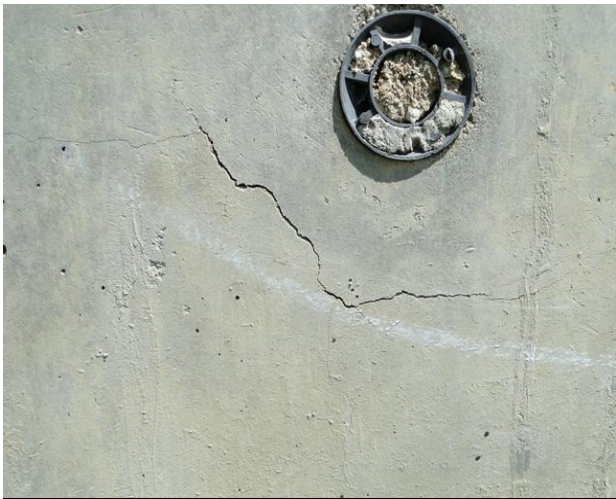
| 위치 | P3 | 기둥 | 도면번호 | HK-태성고가(T1)-21 | 위치 | #N/A | #N/A | 도면번호 | #N/A |

| 내용 | 균열(0.3mm이상) 0.3mm, 0.8m, 1EA | | 연번 | HK-태성고가(T1)-21-4 | 내용 | #N/A | #N/A | 연번 | #N/A |
