월문1터널(서울) 라이닝 외관조사망도 (1)

| | 망 상 균 결 | 누 수 | 이 토 퇴 결 | 양 면 | 2017년 서울특별시수도권 종합환경영향(1)사업고 등 22개 시설물 | |
| | 철 근 노 결 | 열 화 | 재 료 분 리 | 점 검 기 관 | (주)에스코알티에스 | |

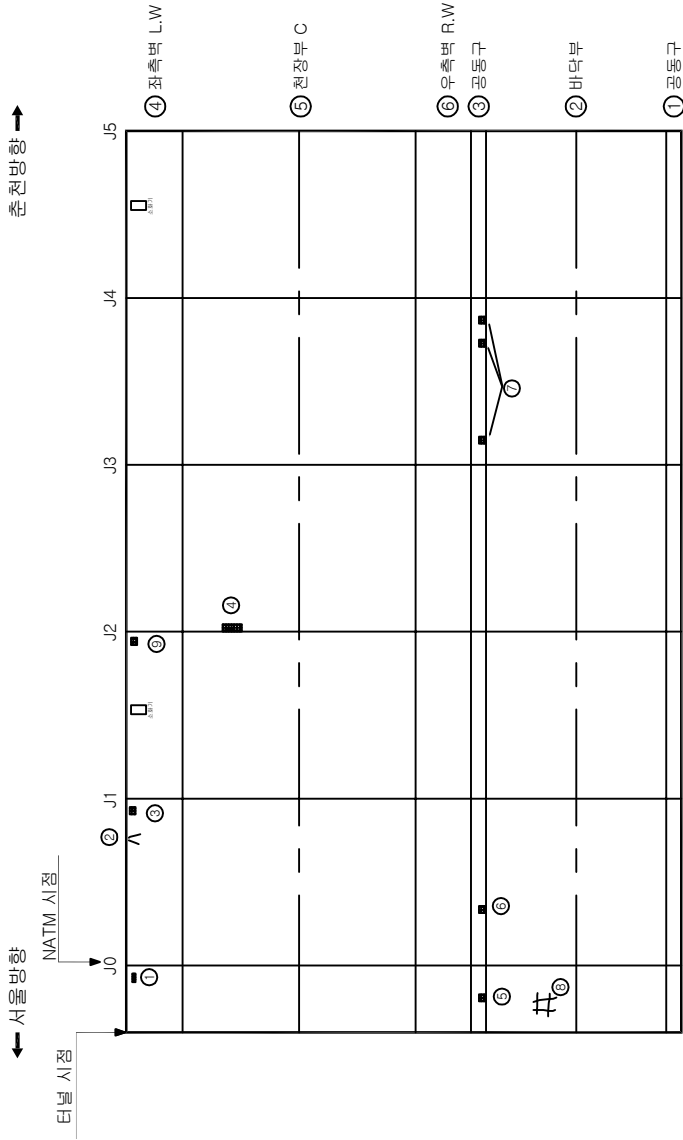
| 번 호 | 신 구 | 손상내용 | 손상규모 | | | | 비고 |
|---|---|---|---|---|---|---|---|
| 1 | 구 | 타일탈락 | | | 1 | 1.00 | EA |
| 2 | 구 | 균열(cw=0.3mm이상) | 0.30 | 0.20 | 2 | 0.40 | m |
| 3 | 구 | 타일탈락 | | | 1 | 1.00 | EA |
| 4 | 구 | 타일탈락<br>박리 | 0.20 | 0.40 | 1 | 0.08 | m' |
| 5 | 구 | 공동구 덮개탈락 | | | 1 | 1.00 | EA |
| 6 | 구 | 공동구 덮개파손 | 0.20 | 0.20 | 1 | 0.04 | m' |
| 7 | 구 | 공동구 덮개파손 | 0.20 | 0.20 | 3 | 0.12 | m' |
| 8 | 신 | 균열(cw=0.2mm) | 0.20 | 2.00 | 1 | 2.00 | m |
| 9 | 신 | 타일탈락 | | | 2 | 2.00 | EA |

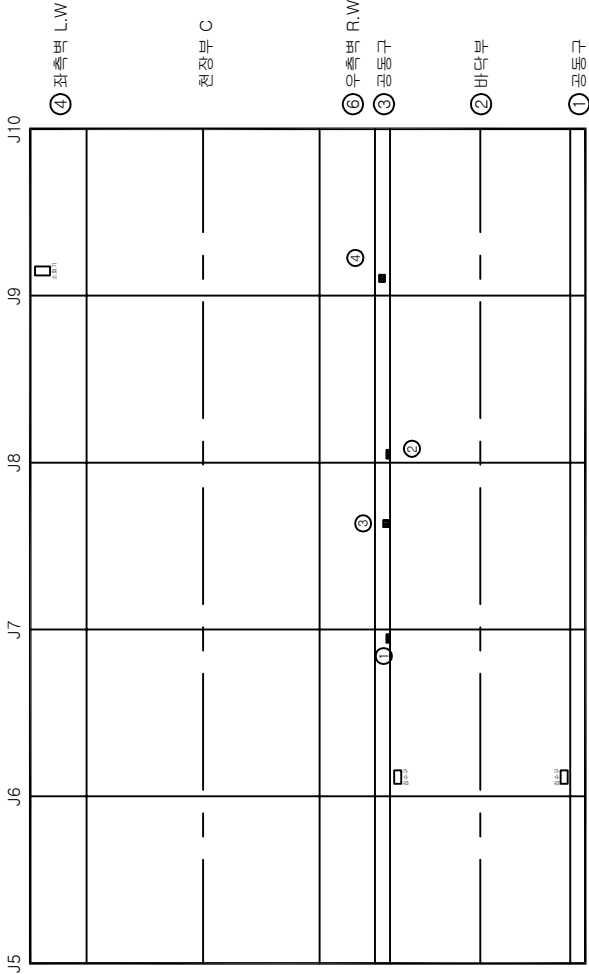
월문1터널(서울) 라이닝 외관조사망도 (2)

| 번 | 선구 | 손상내용 | 손상규모 | | | | 비고 |
|---|---|---|---|---|---|---|---|
| 1 | 구 | 타일탈락 | | | 1 | 1.00 | EA |
| 2 | 구 | 타일탈락 | | | 1 | 1.00 | EA |
| 3 | 구 | 공동구 덮개파손 | 0.20 | 0.20 | 1 | 0.04 | m' |
| 4 | 구 | 공동구 덮개파손 | 0.20 | 0.20 | 1 | 0.04 | m' |

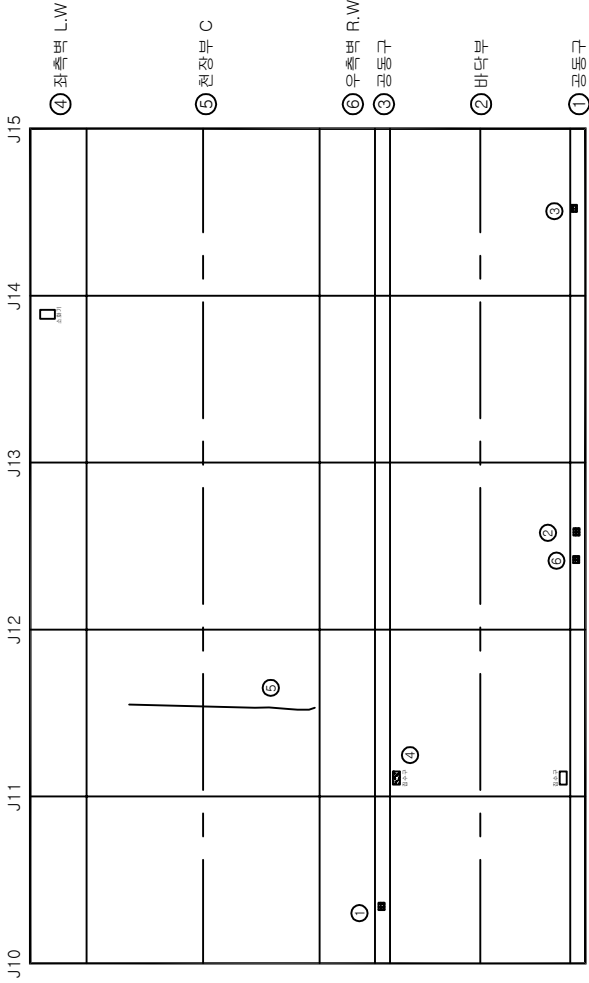
월문1터널(서울) 라이닝 외관조사망도 (3)

| 번 | 구 | 손상내용 | 손상규모 | | | | 비고 |
|---|---|---|---|---|---|---|---|
| 1 | 구 | 타입탈락 | | | | 1 | EA |
| 2 | 구 | 공동구 덮개파손 | 0.20 | 0.20 | | 1 | 0.04 m <sup>2</sup> |
| 3 | 구 | 공동구 덮개탈락 | | | | 1 | EA |
| 4 | 신 | 집수구 토사퇴적 | | | | 1 | EA |
| 5 | 신 | 관절 (cw=0.3mm이상) | 0.30 | 3.00 | | 1 | 3.00 m |
| 6 | 신 | 타입탈락 | | | | 16 | 16.00 EA |

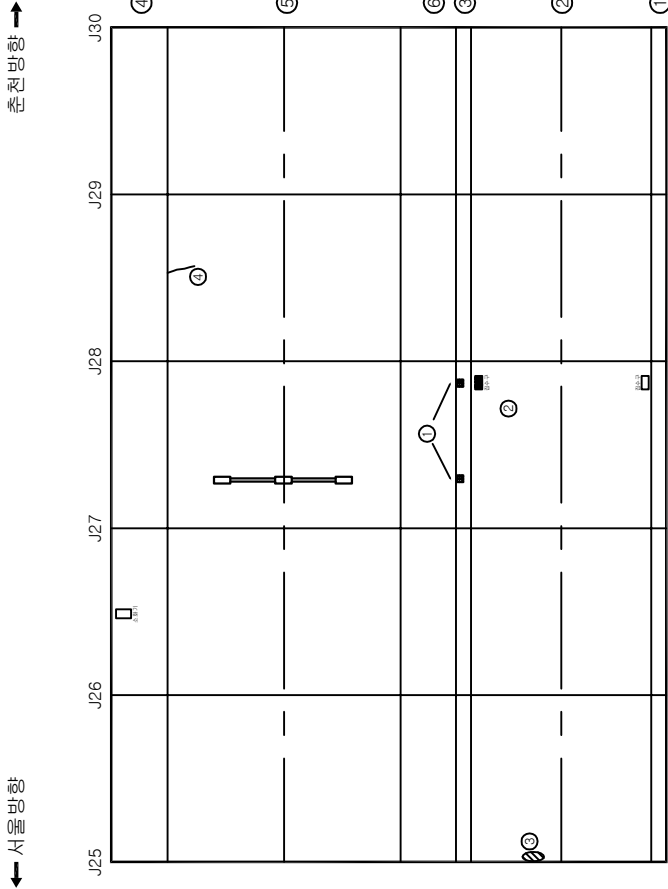
월문1터널(서울) 라이닝 외관조사망도 (6)

| 번 | 신구 | 손상내용 | 손상규모 | | | | 비고 |
|---|---|---|---|---|---|---|---|
| 1 | 구 | 공동구 덮개파손 | 0.20 | 0.20 | 2 | 0.08 | ㎡ |
| 2 | 구 | 침수구 토사퇴적 | | | 1 | 1.00 | EA |
| 3 | 신 | 스플링 | 0.10 | 0.20 | 1 | 0.02 | ㎡ |
| 4 | 신 | 균열(cw=0.1mm) | 0.10 | 1.00 | 1 | 1.00 | m |

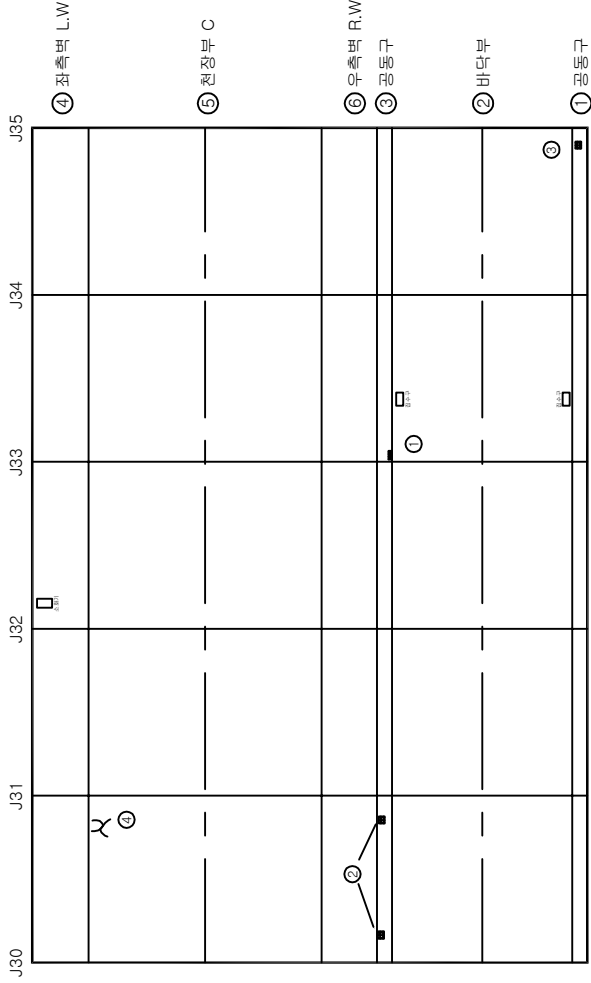
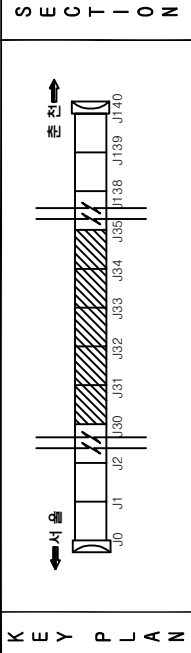
월문1터널(서울) 라이닝 외관조사망도 (7)

| 번 | 신구 | 신상내용 | 신상규모 | | | | 비고 |
|---|---|---|---|---|---|---|---|
| 1 | 구 | 타입탈락 | | | | 1 | EA |
| 2 | 구 | 공동구 덮개파손 | 0.20 | 0.20 | | 2 | 0.08 m <sup>2</sup> |
| 3 | 구 | 타입탈락 | | | | 1 | 1.00 EA |
| 4 | 신 | 균열(cw=0.2mm) | 0.20 | 1.50 | | 1 | 1.50 m |

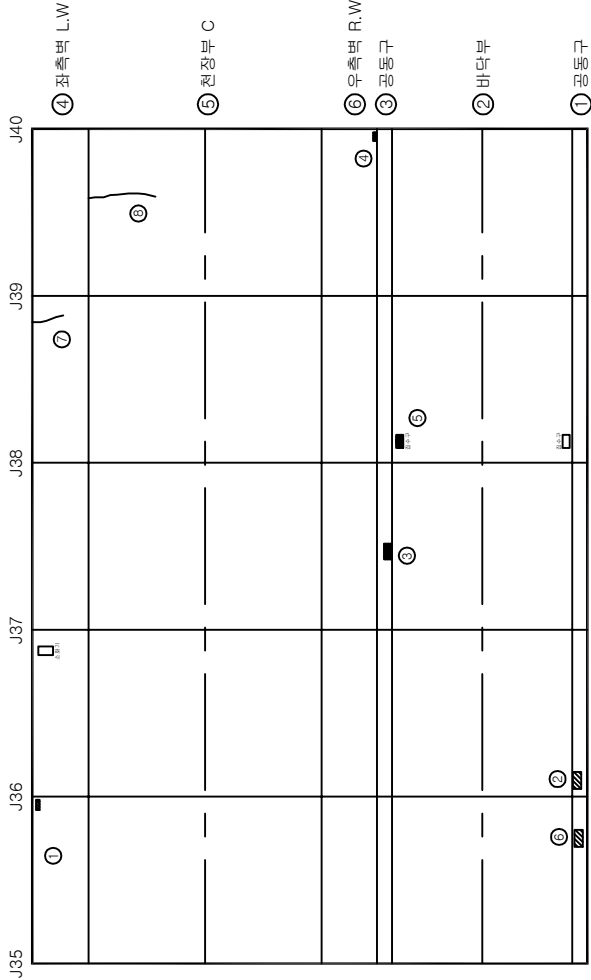
월문1터널(서울) 라이닝 외관조사망도 (8)

| 변신구 | 손상내용 | 손상규모 | | | | 비고 |
|---|---|---|---|---|---|---|
| 1 구 | 타입탈락 | | | 2 | 2.00 | EA LW |
| 2 구 | 타입탈락 | | | 19 | 19.00 | EA RW |
| 3 구 | 타입탈락 | | | 6 | 6.00 | EA |
| 4 구 | 타입탈락 | | | 1 | 1.00 | EA RW |
| 5 구 | 집수구 토사퇴적 | | | 1 | 1.00 | EA |
| 6 신 | 타입탈락 | | | 6 | 6.00 | EA 신규 |
| 7 신 | 균열(cw=0.2mm) | 0.20 | 0.20 | 1 | 0.20 | m 신규 |
| 8 신 | 균열(cw=0.2mm) | 0.20 | 2.00 | 1 | 2.00 | m 신규 |

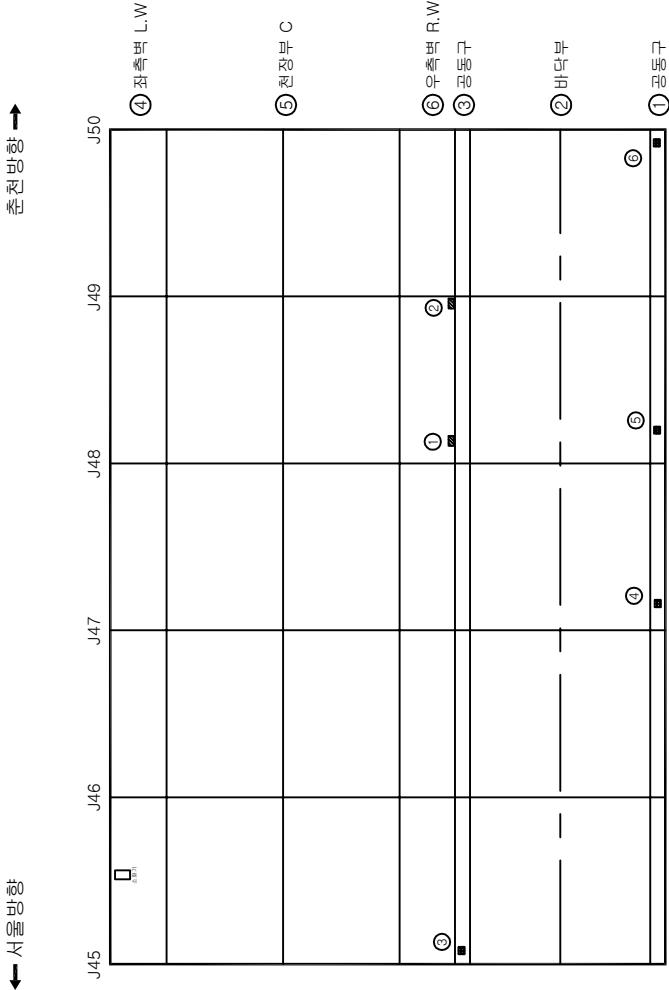
월문1터널(서울) 라이닝 외관조사망도 (10)

| 변호 | 신구 | 손상내용 | 손상규모 | | | | | 비고 |
|---|---|---|---|---|---|---|---|---|
| 1 | 구 | 타일탈락 | | | 1 | 1.00 | EA | R.W |
| 2 | 구 | 타일탈락 | | | 1 | 1.00 | EA | R.W |
| 3 | 구 | 공동구 덮개파손 | 0.20 | 0.20 | 1 | 0.04 | m' | |
| 4 | 구 | 공동구 덮개파손 | 0.10 | 0.10 | 1 | 0.01 | m' | R.공동구 |
| 5 | 구 | 공동구 덮개파손 | 0.10 | 0.10 | 1 | 0.01 | m' | R.공동구 |
| 6 | 구 | 공동구 덮개파손 | 0.10 | 0.10 | 1 | 0.01 | m' | R.공동구 |

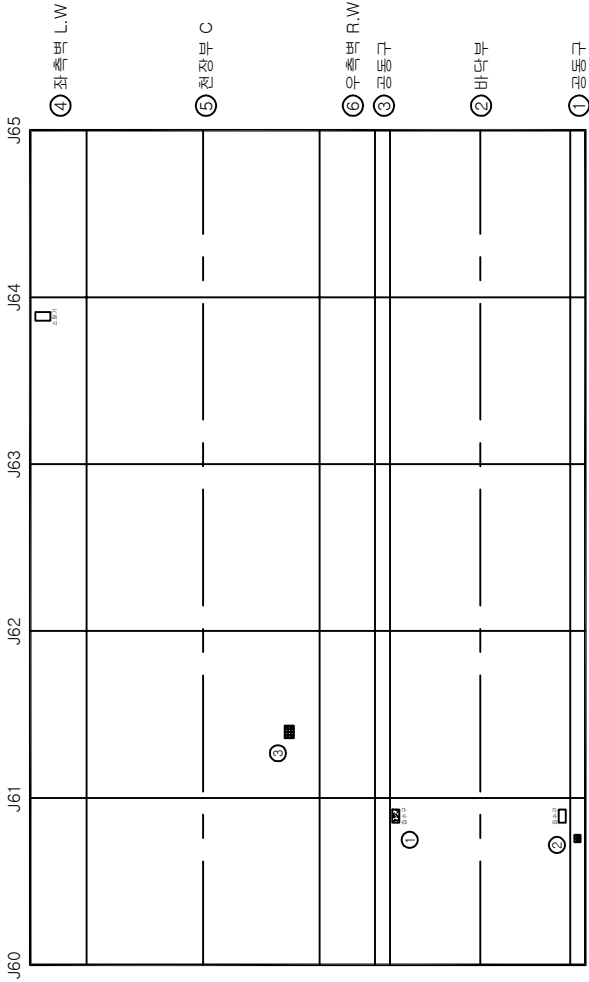
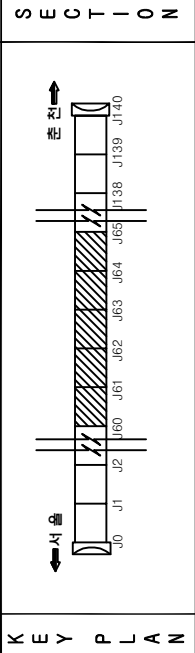
월문1터널(서울) 라이닝 외관조사망도 (13)

| 변호 | 구 | 손상내용 | 손상규모 | | | | 비고 |
|---|---|---|---|---|---|---|---|
| 1 | 구 | 점수구 토사퇴적 | | | 1 | 1.00 | EA |
| 2 | 구 | 공동구 덮개파손 | 0.10 | 0.10 | 1 | 0.01 | R.공동구 |
| 3 | 구 | 파손 | 0.30 | 0.30 | 1 | 0.09 | m' R.C |

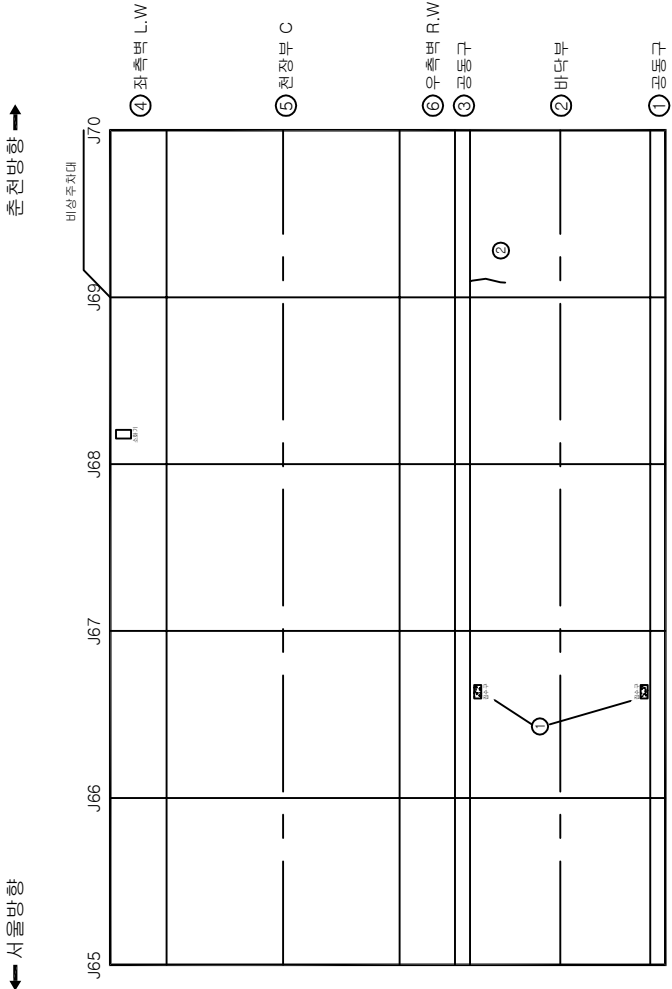
월문1터널(서울) 라이닝 외관조사망도 (14)

| 변호 | 신구 | 손상내용 | 손상규모 | | | | 비고 |
|---|---|---|---|---|---|---|---|
| 1 | 구 | 점수구 토사퇴적 | | | 2 | 2.00 | EA |
| 2 | 구 | 균열(cw=0.3mm이상) | 0.30 | 0.80 | 1 | 0.80 | m |

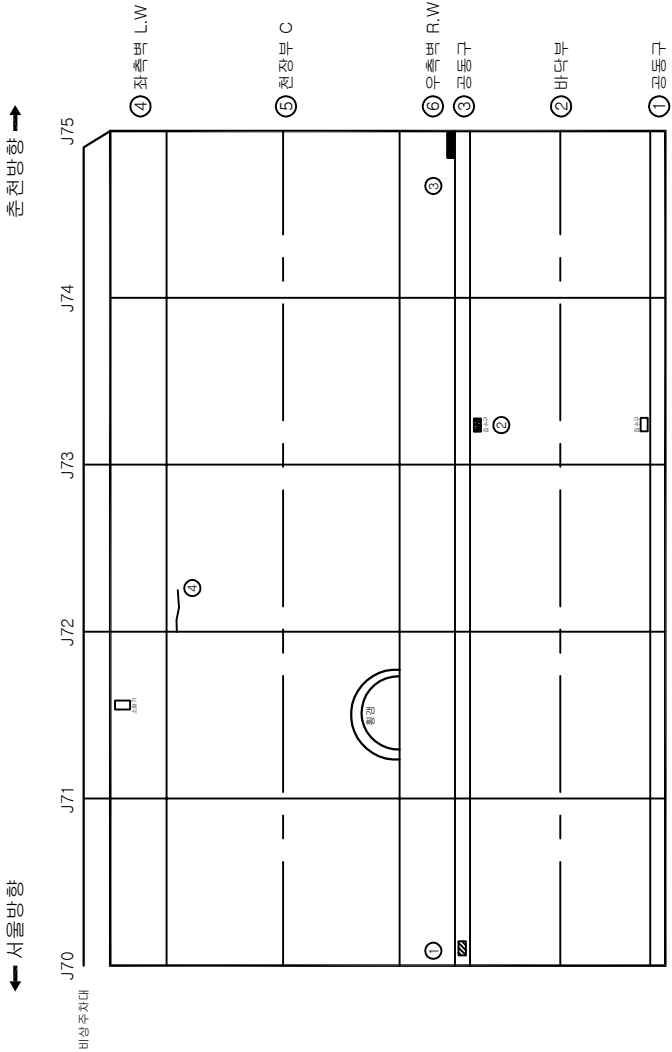
월문1터널(서울) 라이닝 외관조사망도 (15)

| 번 호 | 신 구 | 손상내용 | 손상규모 | | | | 비고 |
|---|---|---|---|---|---|---|---|
| 1 | 구 | 공동구 덮개탈락 | | | 1 | 1.00 | EA |
| 2 | 구 | 집수구 토사퇴적 | | | 1 | 1.00 | EA |
| 3 | 구 | 타일탈락 | | | 10 | 10.00 | EA |
| 4 | 신 | 균열(cw=0.3mm이상) | 0.3 | 0.5 | 1 | 0.50 | m |

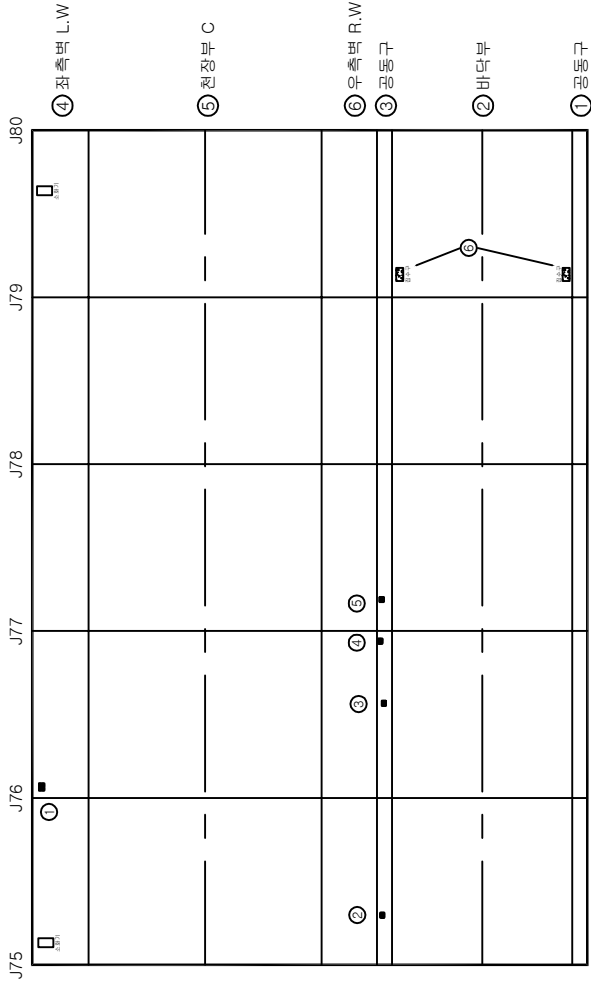
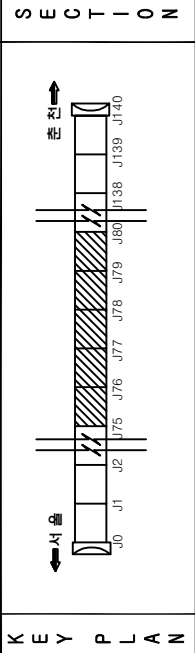
월문1터널(서울) 라이닝 외관조사망도 (16)

| 번 | 신구 | 손상내용 | 손상규모 | | | | | 비고 |
|---|---|---|---|---|---|---|---|---|
| 1 | 구 | 타일탈락 | | | | 2 | 2.00 | EA |
| 2 | 구 | 공동구 덮개파손 | 0.20 | 0.20 | 1 | 0.04 | m' | LW |
| 3 | 구 | 공동구 덮개파손 | 0.20 | 0.20 | 1 | 0.04 | m' | |
| 4 | 구 | 공동구 덮개파손 | 0.20 | 0.20 | 1 | 0.04 | m' | |
| 5 | 구 | 공동구 덮개파손 | 0.20 | 0.20 | 1 | 0.04 | m' | |
| 6 | 구 | 점수구 토사퇴적 | | | 2 | 2.00 | EA | |

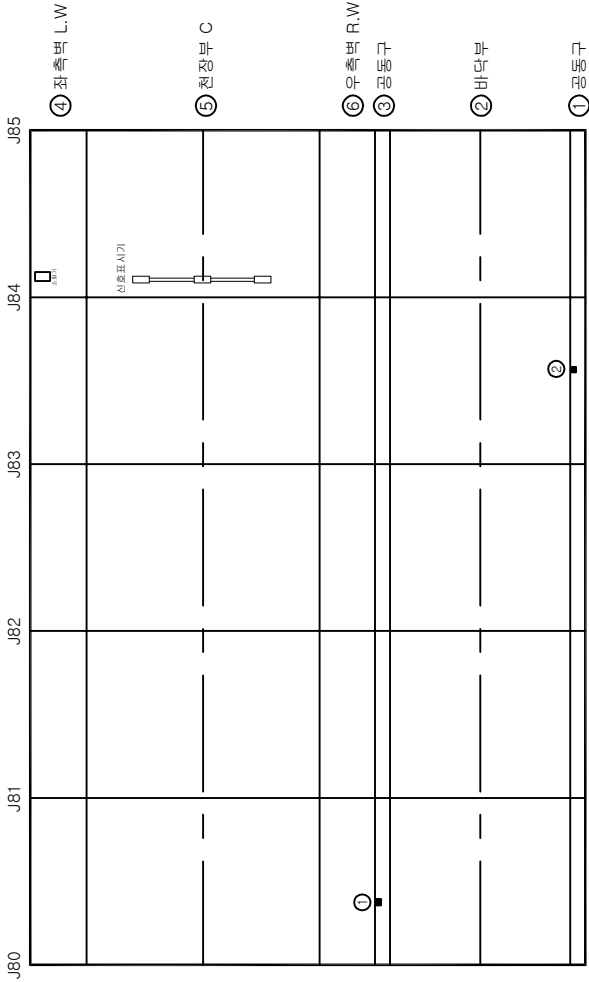
월문1터널(서울) 라이닝 외관조사망도 (17)

| 번 | 신구 | 손상내용 | 손상규모 | | | | 비고 |
|---|---|---|---|---|---|---|---|
| 1 | 구 | 공동구 덮개파손 | 0.20 | 0.20 | 1 | 0.04 | m' |
| 2 | 구 | 공동구 덮개파손 | 0.10 | 0.10 | 1 | 0.01 | m' |
