2017년 서울춘천고속도로 정밀점검용역  
(미사대교 등29개시설물)

# 종 합 보 고 서

[ 월 문 3 터 널 ]

월문3터널

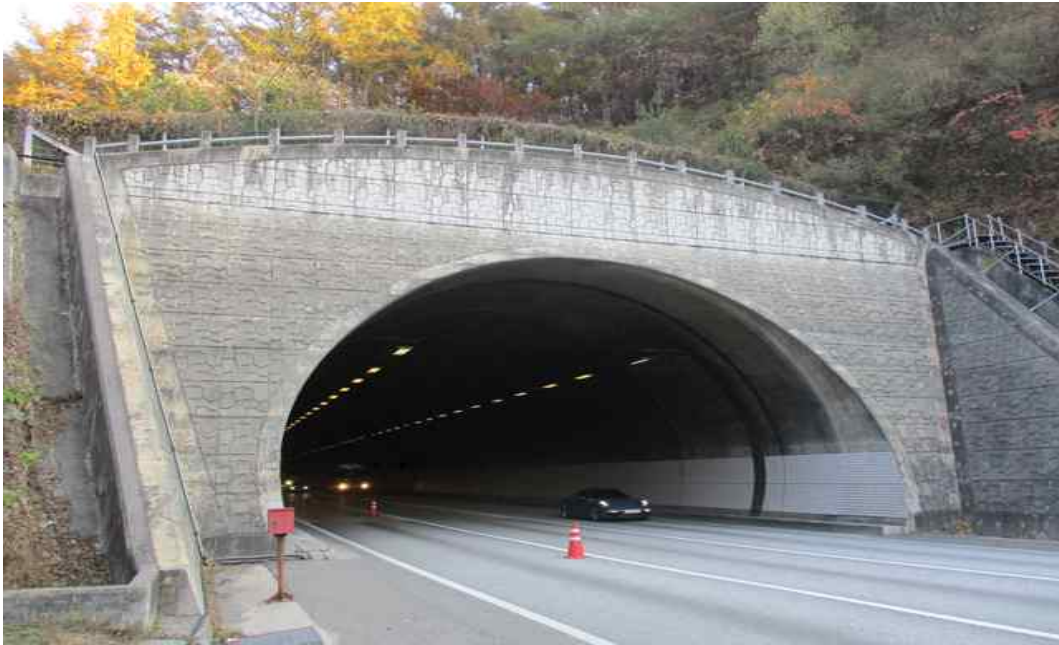
월문3터널(서울) 외부전경

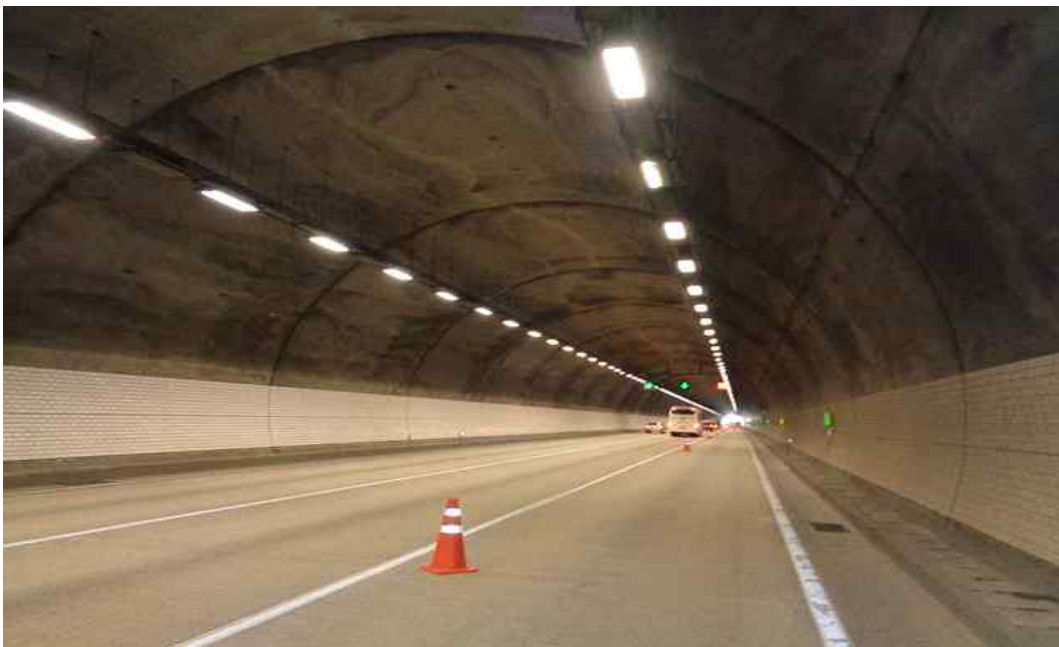
월문3터널(서울) 내부전경

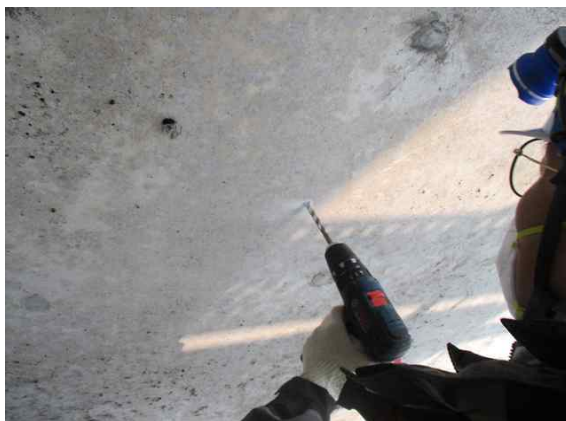
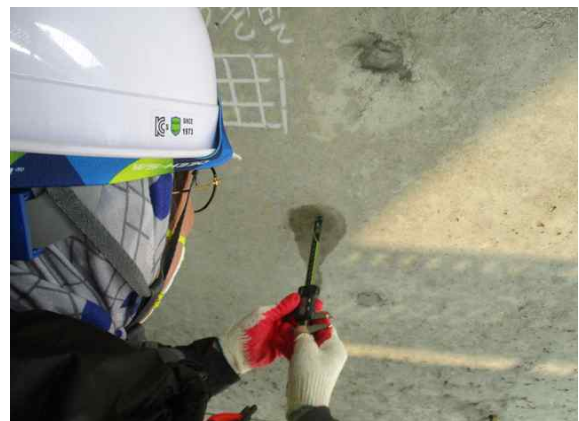
&lt;사진 3.2.2&gt; 탄산화 시험 현황

a. 탄산화시험을 위한 천공

b. 탄산화 깊이 측정

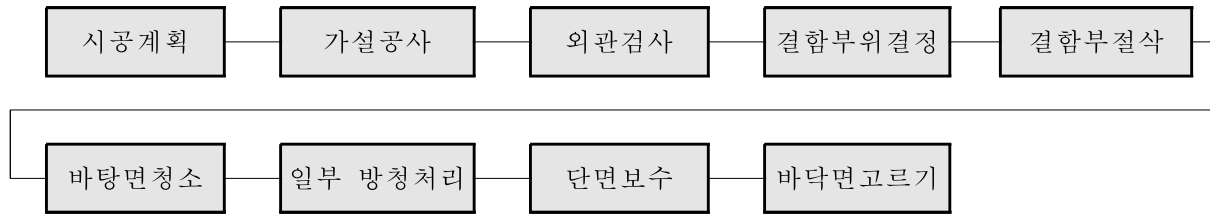
&lt;그림 4.2.3&gt; 단면보수 순서도

- ① 결함부 절삭: 콘크리트의 균열, 박리부분 및 콘크리트 표면에 결함이 있는 곳을 절삭한다.
- ② 바탕면 청소: 콘크리트 표면의 레이턴스, 부착 유지류 등 접착에 악영향을 미치는 오염원을 제거한다.
- ③ 방청처리(필요시): 철근이 노출되어 있을 경우 방청재를 도포한다.
- ④ 단면보수: 단면손실 부분은 복원재를 이용하여 충분히 도포한다.
- ⑤ 바닥면 고르기: 단면보수를 실시하지 않은 부위라도 연장하여 단면 조정재로 도포한다.
