## 26. 월성교 토공노반(G59)

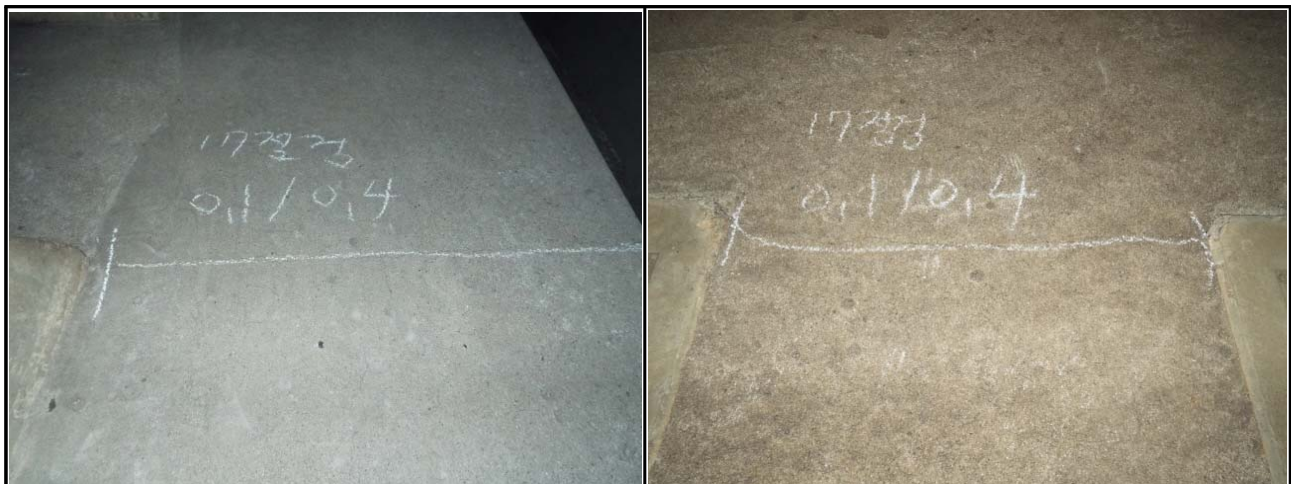
| 위치 | STA. 124K560-570 | 선별 | T2 | 부위 | TCL | 위치 | STA. 124K560-570 | 선별 | T2 | 부위 | TCL |
| 내용 | 균열 | | Cw= 0.1/0.4 | | | 내용 | 균열 | | Cw= 0.1/0.4 | | |

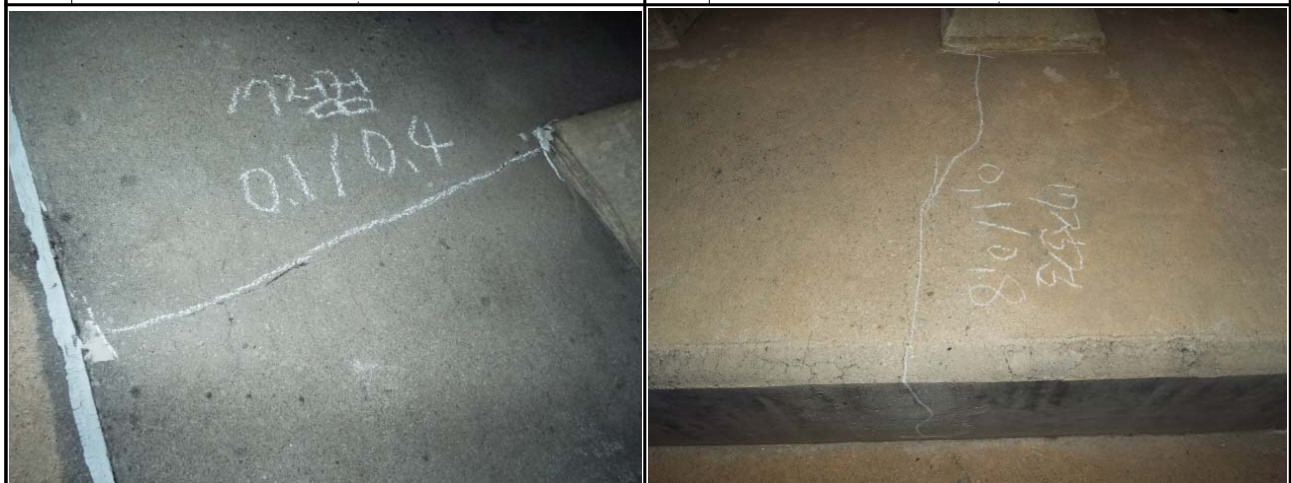
| 위치 | STA. 124K640-650 | 선별 | T1 | 부위 | TCL | 위치 | STA. 124K640-650 | 선별 | T2 | 부위 | TCL |
| 내용 | 균열 | | Cw= 0.1/0.4 | | | 내용 | 균열 | | Cw= 0.1/0.8 | | |
