## 42. 용흥터널 토공노반(G87)

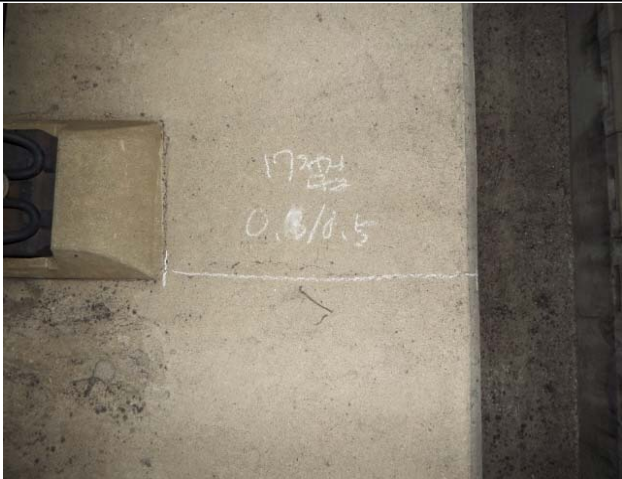
| 위치 | STA. 162.723-733 | | 선별 | T2 | 위치 | TCL | 위치 | STA. 162.793-803 | | 선별 | T2 | 위치 | TCL |
| 내용 | 균열 | | Cw= 0.3/0.5 | | | | 내용 | 균열 | | Cw= 0.3/0.8 | | | |

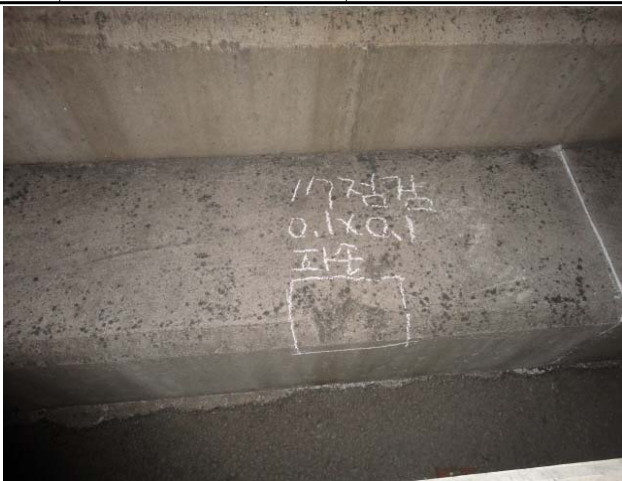
| 위치 | STA. 162.803-813 | | 선별 | T1 | 위치 | HSB | 위치 | STA. 162.813-823 | | 선별 | T1 | 위치 | TCL |
| 내용 | 파손 | | A= 0.1X0.1 | | | | 내용 | 균열 | | Cw= 0.5/0.2 | | | |

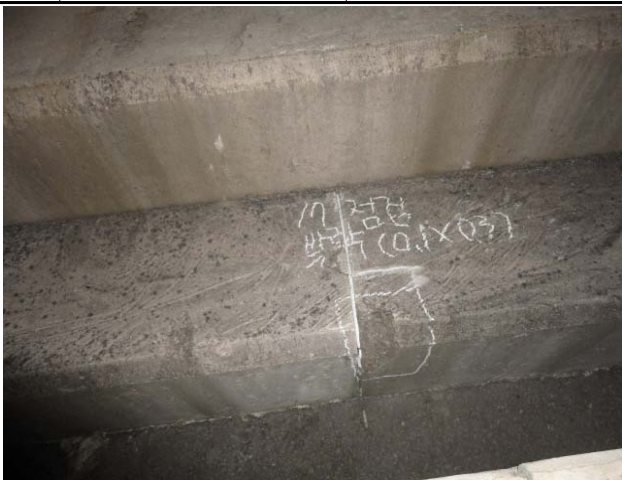
| 위치 | STA. 162.843-853 | | 선별 | T1 | 위치 | TCL | 위치 | STA. 162.873-883 | | 선별 | T2 | 위치 | TCL |
| 내용 | 박락 | | A= 0.2X0.3 | | | | 내용 | 균열 | | Cw= 0.3/0.5 | | | |

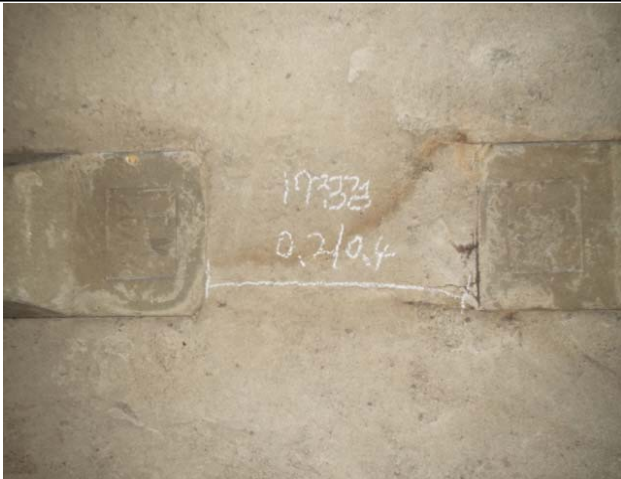
| 위치 | STA. 162.913-923 | | 선별 | T2 | 위치 | TCL | 위치 | STA. 163.023-033 | | 선별 | T1 | 위치 | TCL |
| 내용 | 균열 | | Cw= 0.2/0.4 | | | | 내용 | 균열 | | Cw= 0.3/0.5 | | | |
