## 61. 신훕터널(U33)

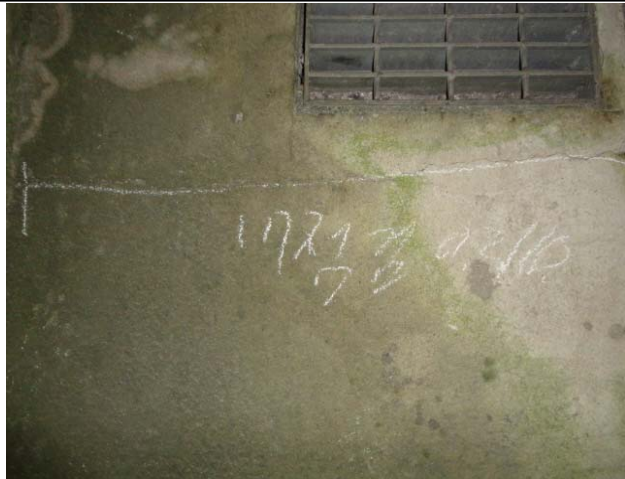
| 위치 | | STA. 173K078-083 | | | 선별 | | T2 | | 위치 | | 보조 | | 위치 | | STA. 173K083-093 | | | 선별 | | T1 | | 위치 | | 보조 | |
| 내용 | | 균열 | | | | | | Cw= 0.3/1.0 | | | | | 내용 | | 균열 | | | | | | Cw= 0.3/2.0 | | | | |

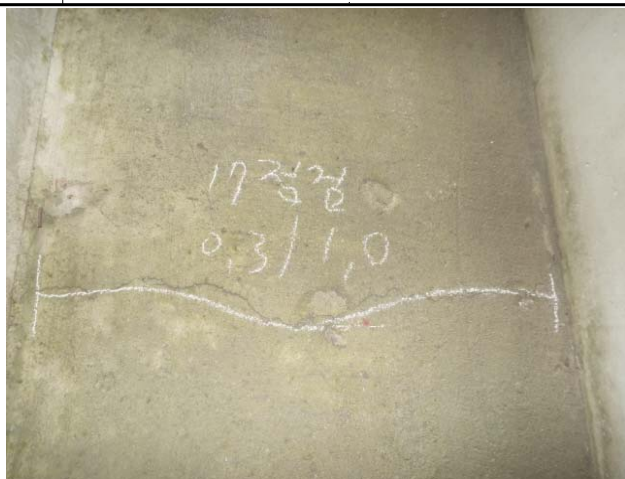
| 위치 | | STA. 173K083-093 | | | 선별 | | T1 | | 위치 | | 보조 | | 위치 | | STA. 173K103-113 | | | 선별 | | | | 위치 | | 채움 | |
| 내용 | | 균열 | | | | | | Cw= 0.3/1.0 | | | | | 내용 | | 균열 | | | | | | Cw= 0.3/2.0 | | | | |

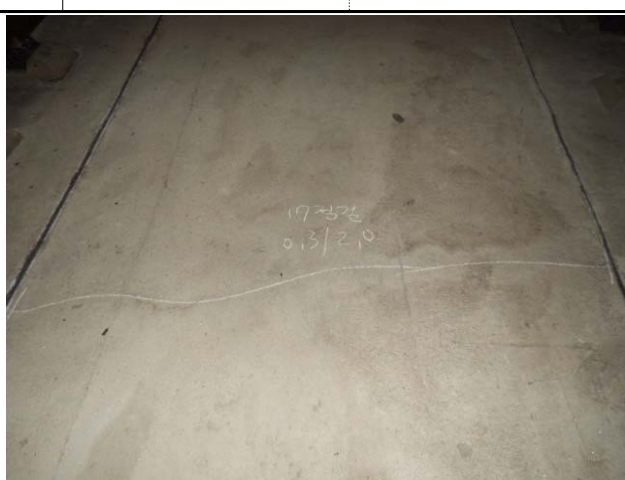
| 위치 | | STA. 173K113-123 | | | 선별 | | | | 위치 | | 채움 | | 위치 | | STA. 173K133-143 | | | 선별 | | T2 | | 위치 | | 보조 | |
| 내용 | | 균열 | | | | | | Cw= 0.3/2.0 | | | | | 내용 | | 균열 | | | | | | Cw= 0.3/0.5 | | | | |

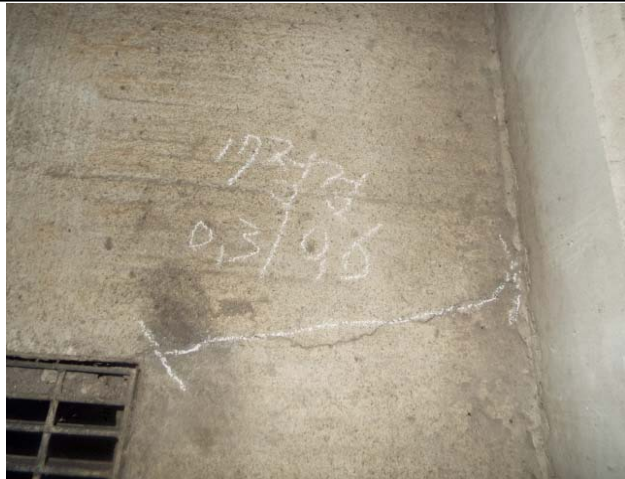
| 위치 | STA. 173K173-183 | 선별 | T1 | 위치 | 보조 | 위치 | STA. 173K173-183 | 선별 | T2 | 위치 | 보조 |
| 내용 | 균열 | | Cw= 0.3/0.6 | | | 내용 | 균열 | | Cw= 1.0/1.0 | | |

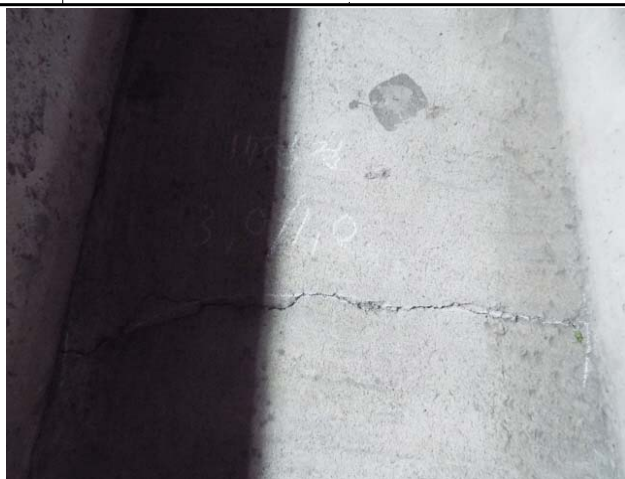
| 위치 | STA. 173K183-193 | 선별 | T1 | 위치 | 보조 | 위치 | STA. 173K183-193 | 선별 | T1 | 위치 | 보조 |
| 내용 | 균열 | | Cw= 3.0/1.0 | | | 내용 | 균열 | | Cw= 0.3/1.0 | | |

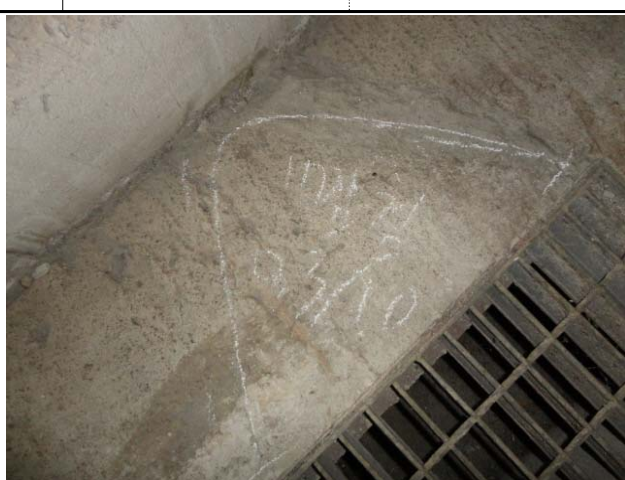
| 위치 | STA. 173K213-223 | 선별 | T2 | 위치 | 보조 | 위치 | STA. 173K223-333 | 선별 | T1 | 위치 | 보조 |
| 내용 | 균열 | | Cw= 3.0/1.0 | | | 내용 | 파손 | | A= 0.3x0.6 | | |

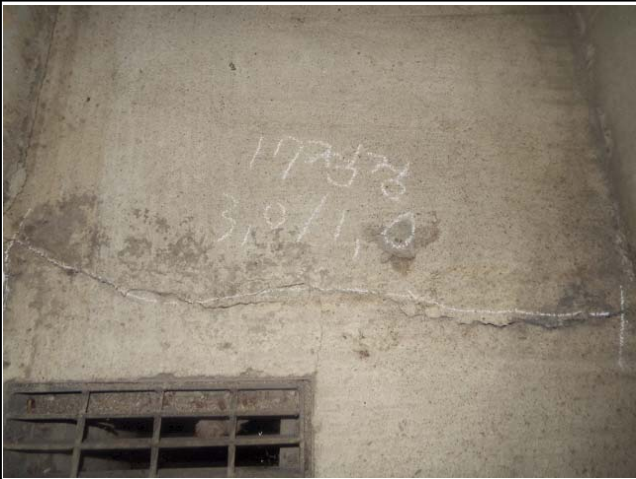
| 위치 | STA. 173K268-278 | 선별 | T2 | | | | |
| 내용 | 균열 | | Cw= 3.0/1.0 | | 내용 | | |
