호남고속선 오송고가(T1)\_135(3.010~3.026km, S31-3,S31-4)

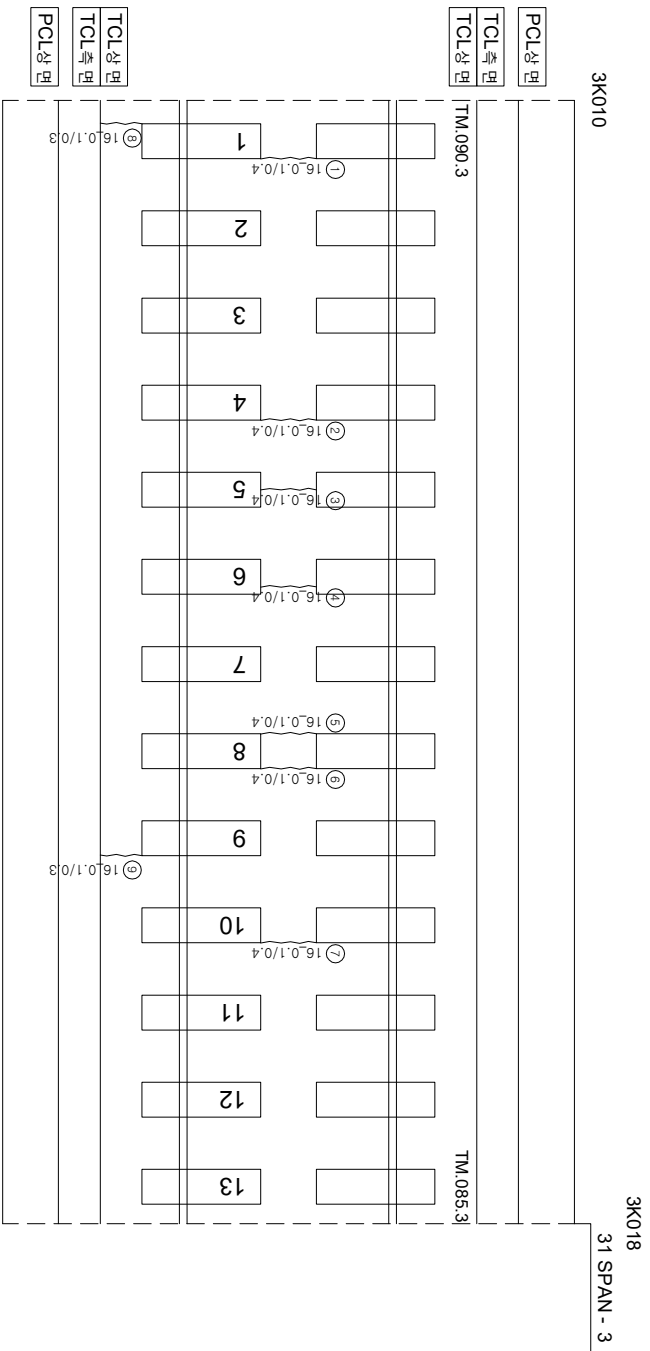
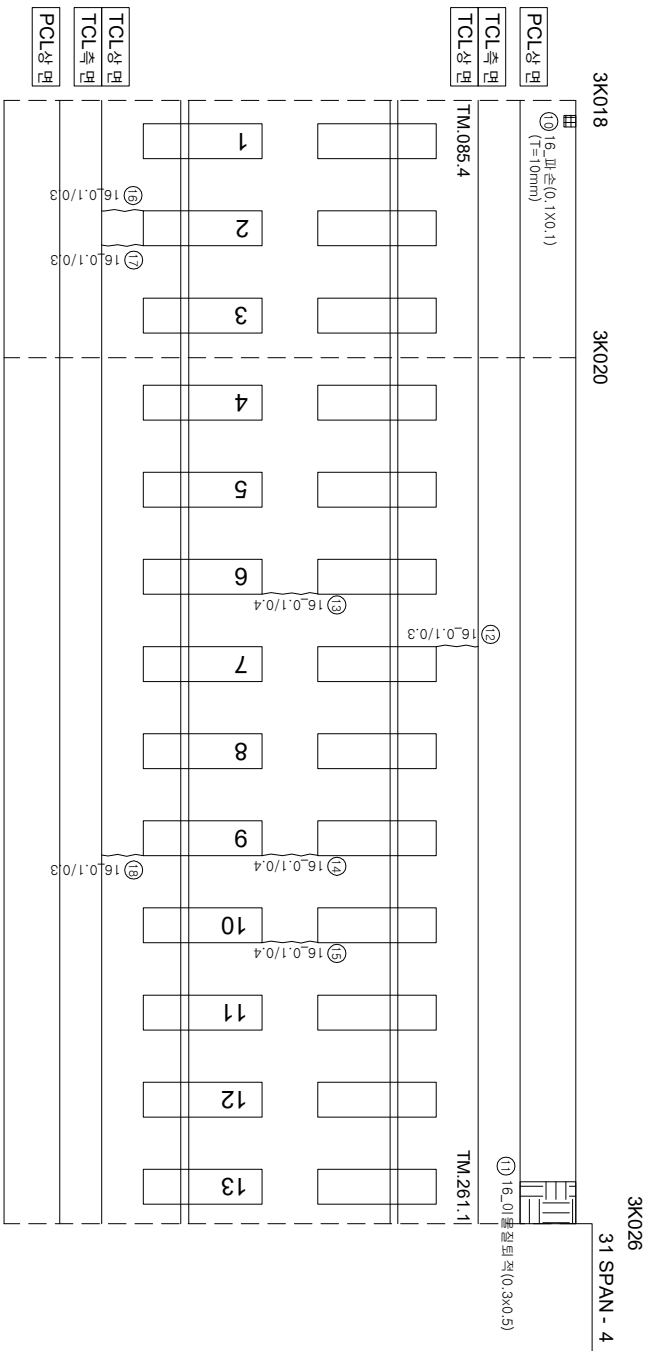
| 연번 | 순상 | 폭 | 연장 | 비고 | 연번 | 순상 | 폭 | 연장 | 비고 |
|---|---|---|---|---|---|---|---|---|---|
| 1 | 균열 | 0.1 mm | 0.4 m | | 56 | | | | |
| 2 | 균열 | 0.1 mm | 0.4 m | | 57 | | | | |
| 3 | 균열 | 0.1 mm | 0.4 m | | 58 | | | | |
| 4 | 균열 | 0.1 mm | 0.4 m | | 59 | | | | |
| 5 | 균열 | 0.1 mm | 0.4 m | | 60 | | | | |
| 6 | 균열 | 0.1 mm | 0.4 m | | 61 | | | | |
| 7 | 균열 | 0.1 mm | 0.4 m | | 62 | | | | |
| 8 | 균열 | 0.1 mm | 0.3 m | | 63 | | | | |
| 9 | 균열 | 0.1 mm | 0.3 m | | 64 | | | | |
| 10 | 파손 | 0.1 m | 0.1 m | | 65 | | | | |
| 11 | 이물침투적 | 0.3 m | 0.5 m | | 66 | | | | |
| 12 | 균열 | 0.1 mm | 0.3 m | | 67 | | | | |
| 13 | 균열 | 0.1 mm | 0.4 m | | 68 | | | | |
| 14 | 균열 | 0.1 mm | 0.4 m | | 69 | | | | |
| 15 | 균열 | 0.1 mm | 0.4 m | | 70 | | | | |
| 16 | 균열 | 0.1 mm | 0.4 m | | 71 | | | | |
| 17 | 균열 | 0.1 mm | 0.4 m | | 72 | | | | |
| 18 | 균열 | 0.1 mm | 0.4 m | | 73 | | | | |
