호남고속선 오송고가(T1)\_109(2.667~2.681km, S23-11,S23-12)

| 시행사 | 종목명 | 종목구분 | 경기장 | 경기일정 | | 경기종류 | 경기장 | 경기장 | 경기장 | | | | | | | | | |
|---|---|---|---|---|---|---|---|---|---|---|---|---|---|---|---|---|---|---|
| KORAIL<br>한국철도공사 | 2017년도 호남고속선 오송-광주승정간 콘크리트케도 점점용역<br>(주)한국구조물안전연구원<br>(주)한국도로안전연구원<br>(재)한국건설품질연구원 | 이북영 | 김경기 | 문석기 | 점 | 점 | 점 | 점 | 점 | | | | | | | | | |

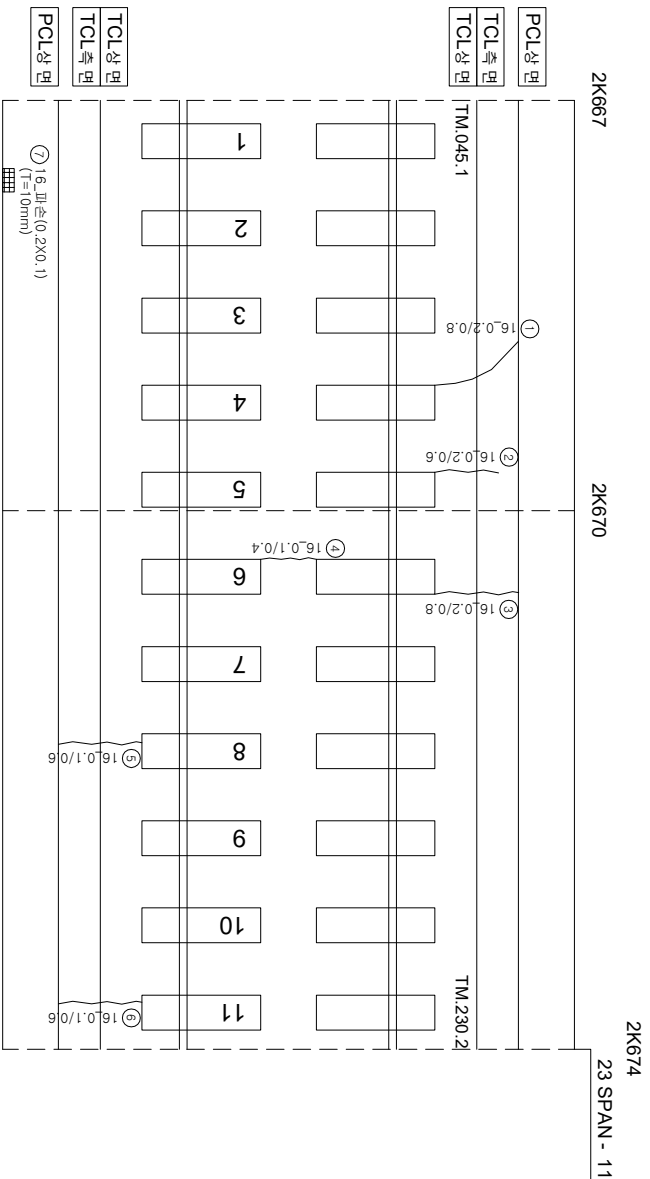
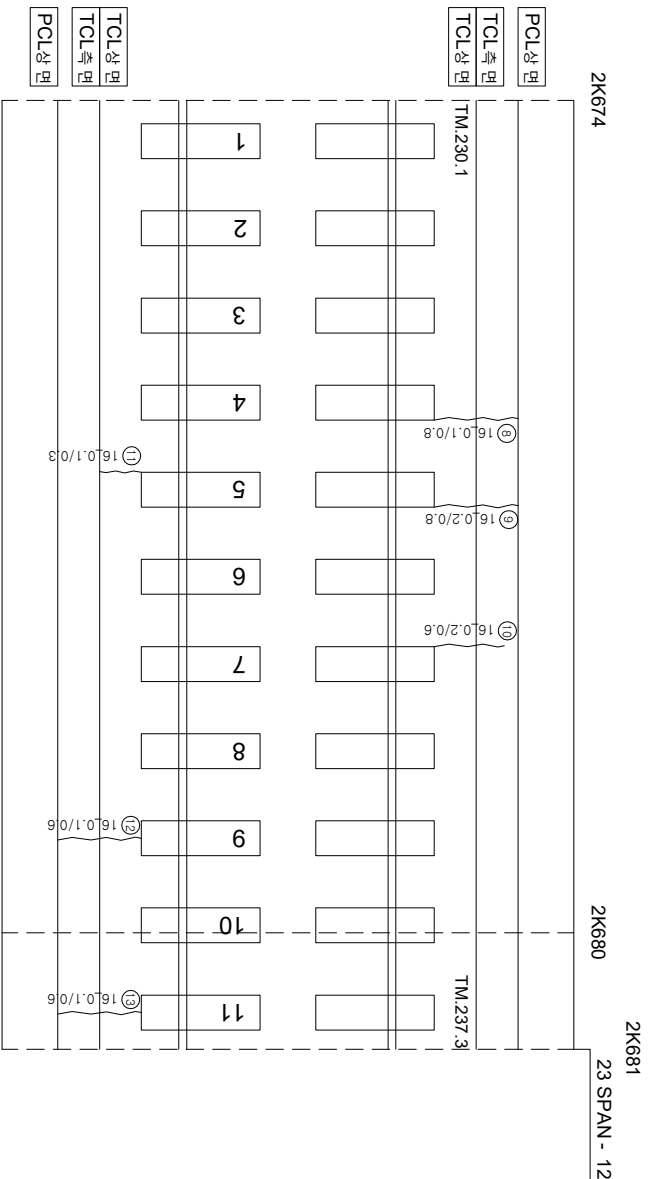
| 연번 | 순상 | 폭 | 연장 | 비고 | 연번 | 순상 | 폭 | 연장 | 비고 |
|---|---|---|---|---|---|---|---|---|---|
| 1 | 균열 | 0.2 mm | 0.8 m | | 56 | | | | |
| 2 | 균열 | 0.2 mm | 0.6 m | | 57 | | | | |
| 3 | 균열 | 0.2 mm | 0.8 m | | 58 | | | | |
| 4 | 균열 | 0.1 mm | 0.4 m | | 59 | | | | |
| 5 | 균열 | 0.1 mm | 0.6 m | | 60 | | | | |
| 6 | 균열 | 0.1 mm | 0.6 m | | 61 | | | | |
| 7 | 파손 | 0.1 m | 0.2 m | | 62 | | | | |
| 8 | 균열 | 0.1 mm | 0.8 m | | 63 | | | | |
| 9 | 균열 | 0.2 mm | 0.8 m | | 64 | | | | |
| 10 | 균열 | 0.2 mm | 0.6 m | | 65 | | | | |
| 11 | 균열 | 0.1 mm | 0.3 m | | 66 | | | | |
| 12 | 균열 | 0.1 mm | 0.6 m | | 67 | | | | |
| 13 | 균열 | 0.1 mm | 0.6 m | | 68 | | | | |
