화남고속선 오송고가(T1)\_토공노반\_19(3.440~3.460km, L=20m)

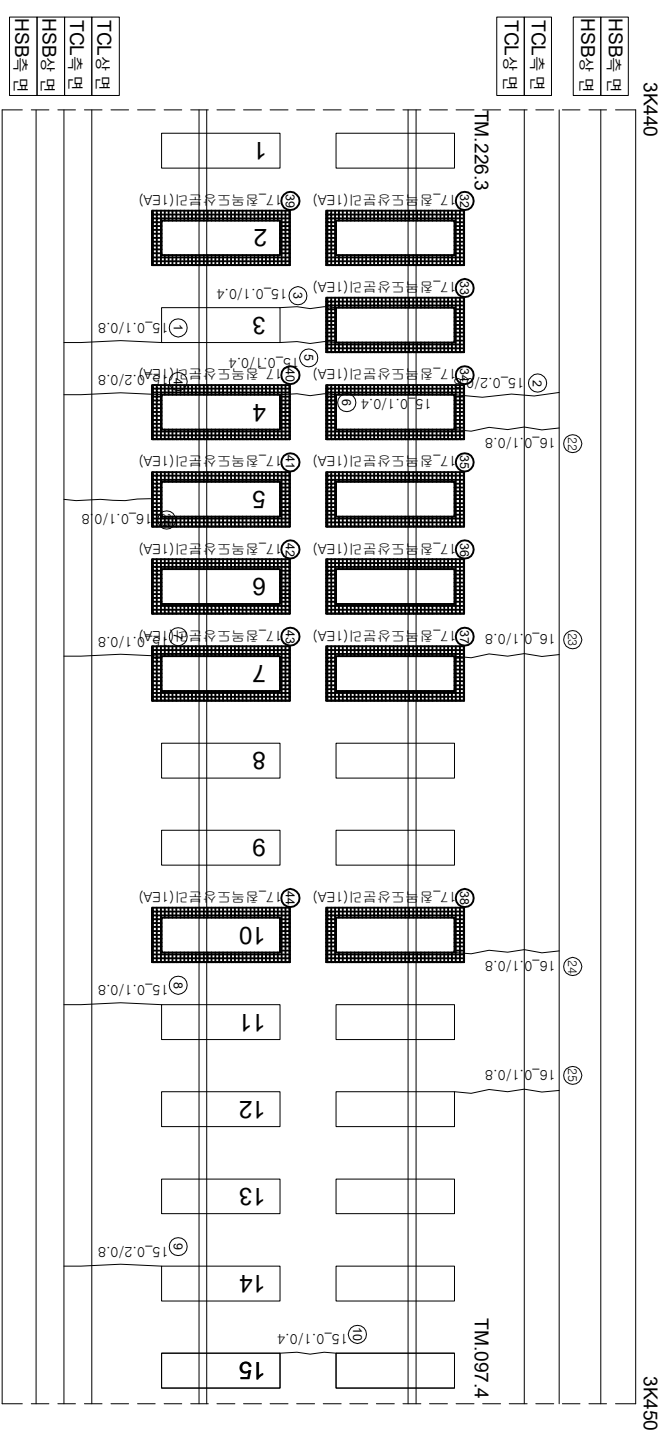
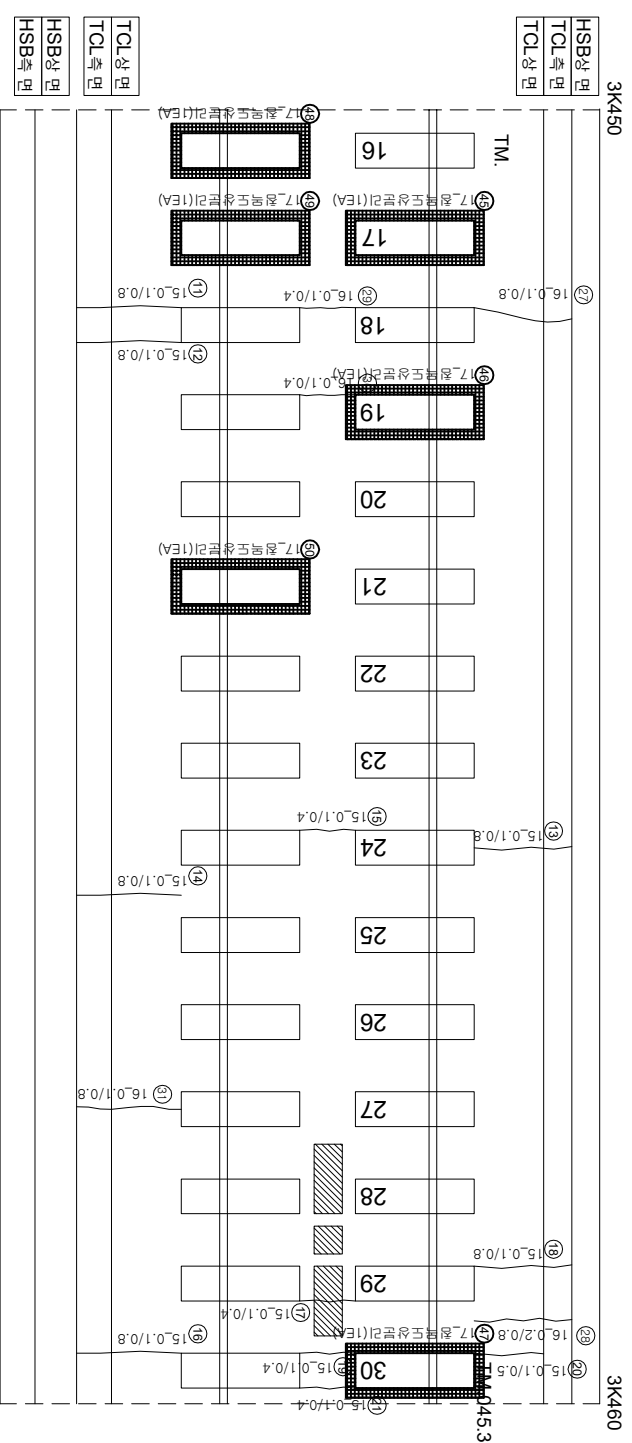
| 연번 | 순상 | 폭 | 연장 | 비고 | 연번 | 순상 | 폭 | 연장 | 비고 |
|---|---|---|---|---|---|---|---|---|---|
| 1 | 균열 | 0.1 mm | 0.8 m | | 56 | | | | |
| 2 | 균열 | 0.2 mm | 0.8 m | | 57 | | | | |
| 3 | 균열 | 0.1 mm | 0.4 m | | 58 | | | | |
| 4 | 균열 | 0.2 mm | 0.8 m | | 59 | | | | |
| 5 | 균열 | 0.1 mm | 0.4 m | | 60 | | | | |
| 6 | 균열 | 0.1 mm | 0.4 m | | 61 | | | | |
| 7 | 균열 | 0.1 mm | 0.8 m | | 62 | | | | |
| 8 | 균열 | 0.2 mm | 0.8 m | | 63 | | | | |
| 9 | 균열 | 0.2 mm | 0.8 m | | 64 | | | | |
| 10 | 균열 | 0.1 mm | 0.4 m | | 65 | | | | |
| 11 | 균열 | 0.1 mm | 0.8 m | | 66 | | | | |
| 12 | 균열 | 0.1 mm | 0.8 m | | 67 | | | | |
| 13 | 균열 | 0.1 mm | 0.8 m | | 68 | | | | |
| 14 | 균열 | 0.1 mm | 0.8 m | | 69 | | | | |
| 15 | 균열 | 0.1 mm | 0.4 m | | 70 | | | | |
| 16 | 균열 | 0.1 mm | 0.8 m | | 71 | | | | |
| 17 | 균열 | 0.1 mm | 0.4 m | | 72 | | | | |
| 18 | 균열 | 0.1 mm | 0.8 m | | 73 | | | | |
| 19 | 균열 | 0.1 mm | 0.4 m | | 74 | | | | |
| 20 | 균열 | 0.1 mm | 0.5 m | | 75 | | | | |
| 21 | 균열 | 0.1 mm | 0.4 m | | 76 | | | | |
| 22 | 균열 | 0.1 mm | 0.8 m | | 77 | | | | |
| 23 | 균열 | 0.1 mm | 0.8 m | | 78 | | | | |
| 24 | 균열 | 0.1 mm | 0.8 m | | 79 | | | | |
| 25 | 균열 | 0.1 mm | 0.8 m | | 80 | | | | |
| 26 | 균열 | 0.1 mm | 0.8 m | | 81 | | | | |
| 27 | 균열 | 0.1 mm | 0.8 m | | 82 | | | | |
| 28 | 균열 | 0.2 mm | 0.8 m | | 83 | | | | |
| 29 | 균열 | 0.1 mm | 0.4 m | | 84 | | | | |
| 30 | 균열 | 0.1 mm | 0.4 m | | 85 | | | | |
| 31 | 균열 | 0.1 mm | 0.8 m | | 86 | | | | |
| 32 | 균열도상본리 | | 1.0 ea | 신구 | 87 | | | | |
| 33 | 균열도상본리 | | 1.0 ea | 신구 | 88 | | | | |
| 34 | 균열도상본리 | | 1.0 ea | 신구 | 89 | | | | |
| 35 | 균열도상본리 | | 1.0 ea | 신구 | 90 | | | | |
| 36 | 균열도상본리 | | 1.0 ea | 신구 | 91 | | | | |
| 37 | 균열도상본리 | | 1.0 ea | 신구 | 92 | | | | |
| 38 | 균열도상본리 | | 1.0 ea | 신구 | 93 | | | | |
| 39 | 균열도상본리 | | 1.0 ea | 신구 | 94 | | | | |
| 40 | 균열도상본리 | | 1.0 ea | 신구 | 95 | | | | |
| 41 | 균열도상본리 | | 1.0 ea | 신구 | 96 | | | | |
| 42 | 균열도상본리 | | 1.0 ea | 신구 | 97 | | | | |
| 43 | 균열도상본리 | | 1.0 ea | 신구 | 98 | | | | |
| 44 | 균열도상본리 | | 1.0 ea | 신구 | 99 | | | | |
| 45 | 균열도상본리 | | 1.0 ea | 신구 | 100 | | | | |
| 46 | 균열도상본리 | | 1.0 ea | 신구 | 101 | | | | |
| 47 | 균열도상본리 | | 1.0 ea | 신구 | 102 | | | | |
| 48 | 균열도상본리 | | 1.0 ea | 신구 | 103 | | | | |
| 49 | 균열도상본리 | | 1.0 ea | 신구 | 104 | | | | |
| 50 | 균열도상본리 | | 1.0 ea | 신구 | 105 | | | | |
