화남고속선 오송고가(T1)\_토공노반\_34(3.740~3.760km, L=20m)

| 시 | 행 사 | 용 역 명 | 용 역 사 | 과 일 | | 장 소 | 구 간 |
|---|---|---|---|---|---|---|---|
| <b>KORAIL</b><br>KOREA RAILROAD | 한국철도공사 | 2017년도 호남고속선 오송-광주승정간 콘크리트케도 점검공역 | (주) 한국구조물안전연구원<br>(주) 한국국토안전연구원<br>(재) 한국건설품질연구원 | 이 복 영 | 간 원 강<br>김 경 기<br>문 준 기 | 〰〰〰<br>0220 (0.3m이하 : 흑색) | 참목대상분리 |

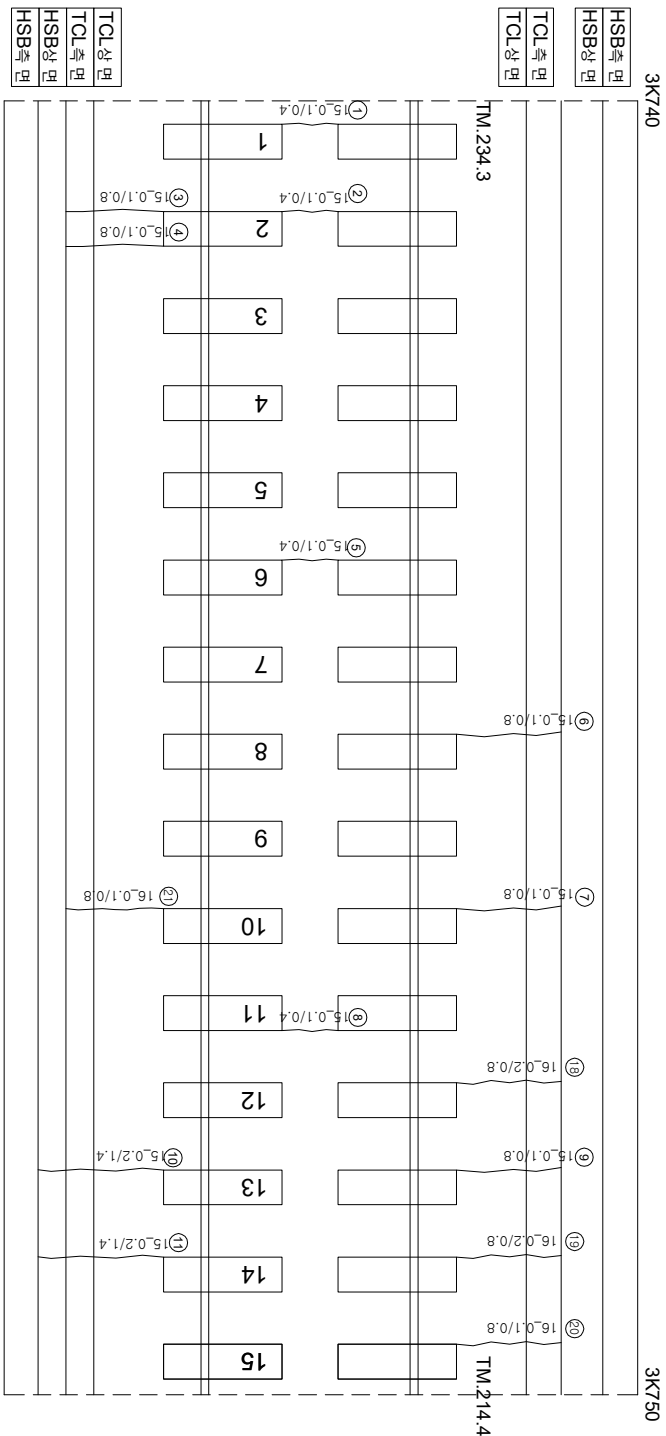
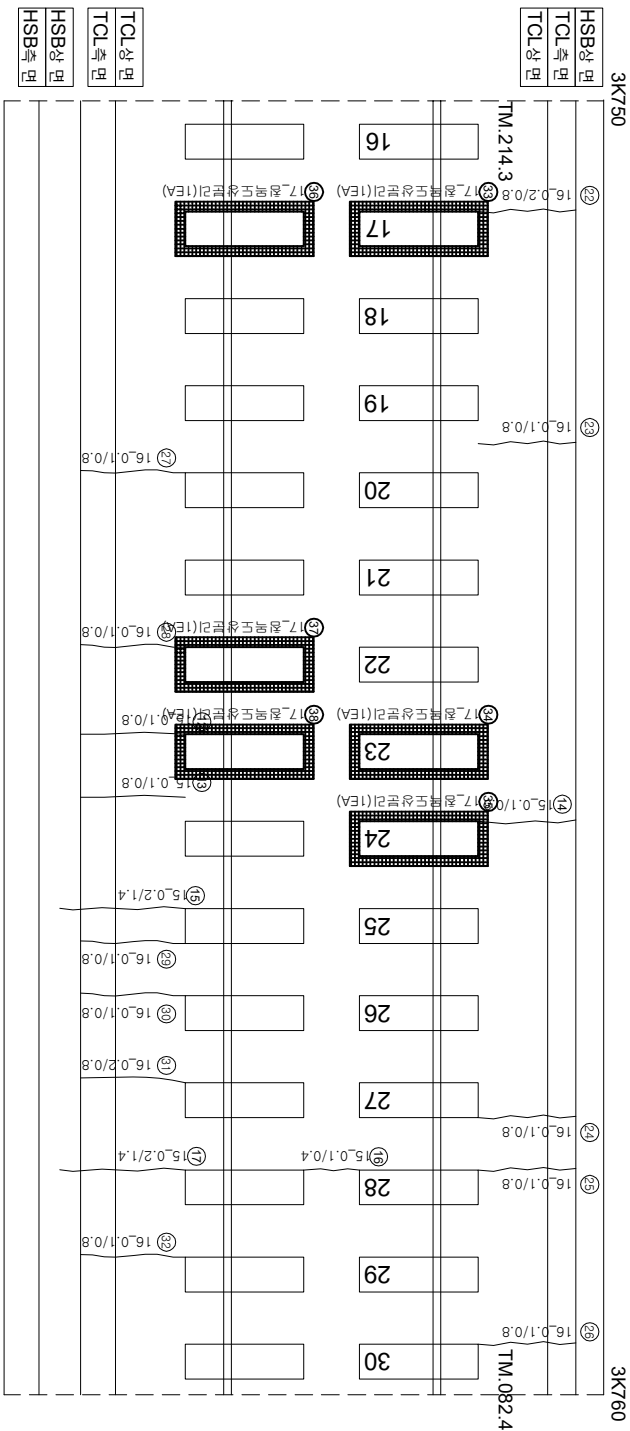
| 연번 | 산상 | 폭 | 연장 | 비고 | 연번 | 산상 | 폭 | 연장 | 비고 |
|---|---|---|---|---|---|---|---|---|---|
| 1 | 균열 | 0.1 mm | 0.4 m | | 56 | | | | |
| 10 | 균열 | 0.2 mm | 1.4 m | | 65 | | | | |
| 15 | 균열 | 0.2 mm | 1.4 m | | 70 | | | | |
| 17 | 균열 | 0.2 mm | 1.4 m | | 72 | | | | |
| 33 | 점액도상분리 | | 1.0 ea | 신규 | 88 | | | | |
| 34 | 점액도상분리 | | 1.0 ea | 신규 | 89 | | | | |
| 35 | 점액도상분리 | | 1.0 ea | 신규 | 90 | | | | |
| 36 | 점액도상분리 | | 1.0 ea | 신규 | 91 | | | | |
| 37 | 점액도상분리 | | 1.0 ea | 신규 | 92 | | | | |
| 38 | 점액도상분리 | | 1.0 ea | 신규 | 93 | | | | |
