호남고속선 오송고가(T2)\_토공노반\_42(3.860~3.880km, L=20m)

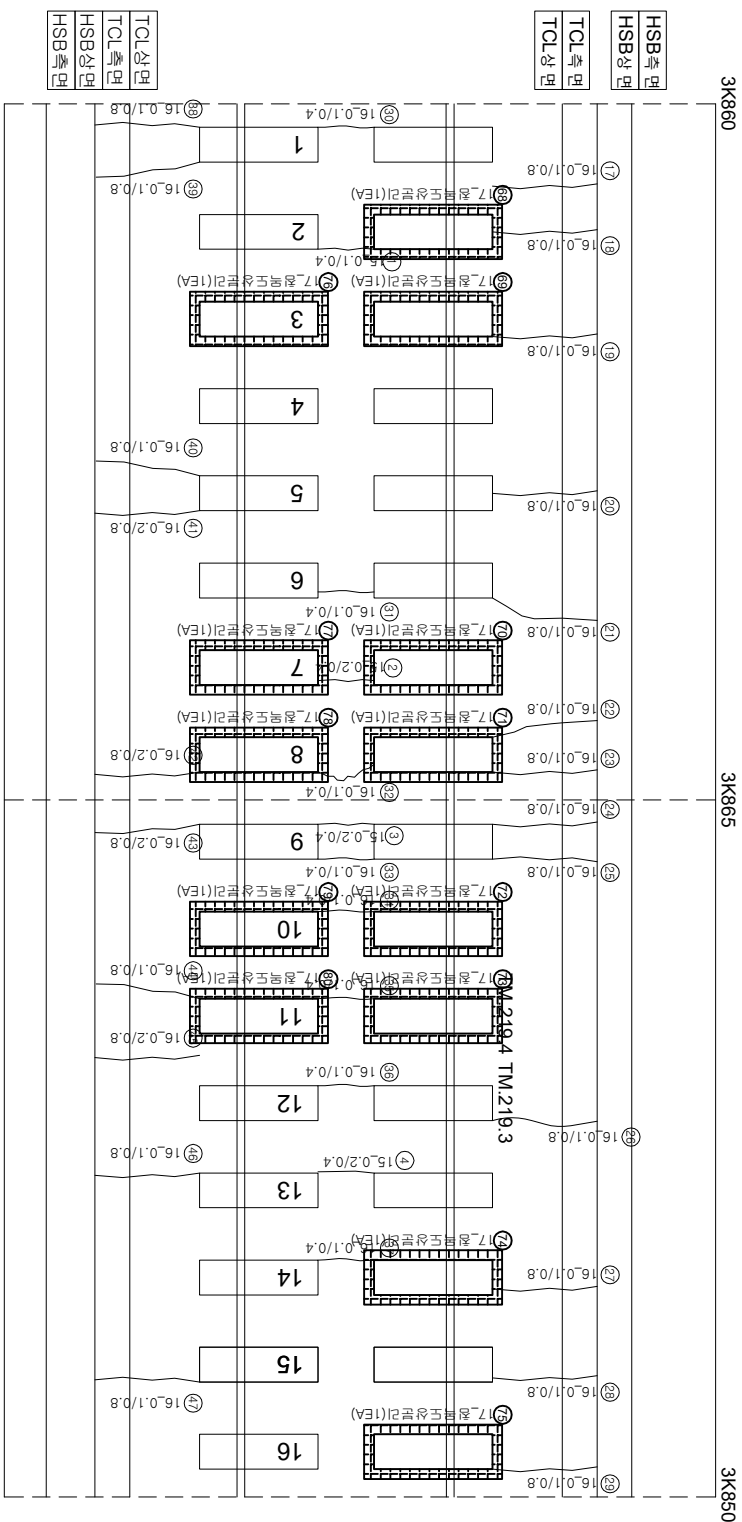
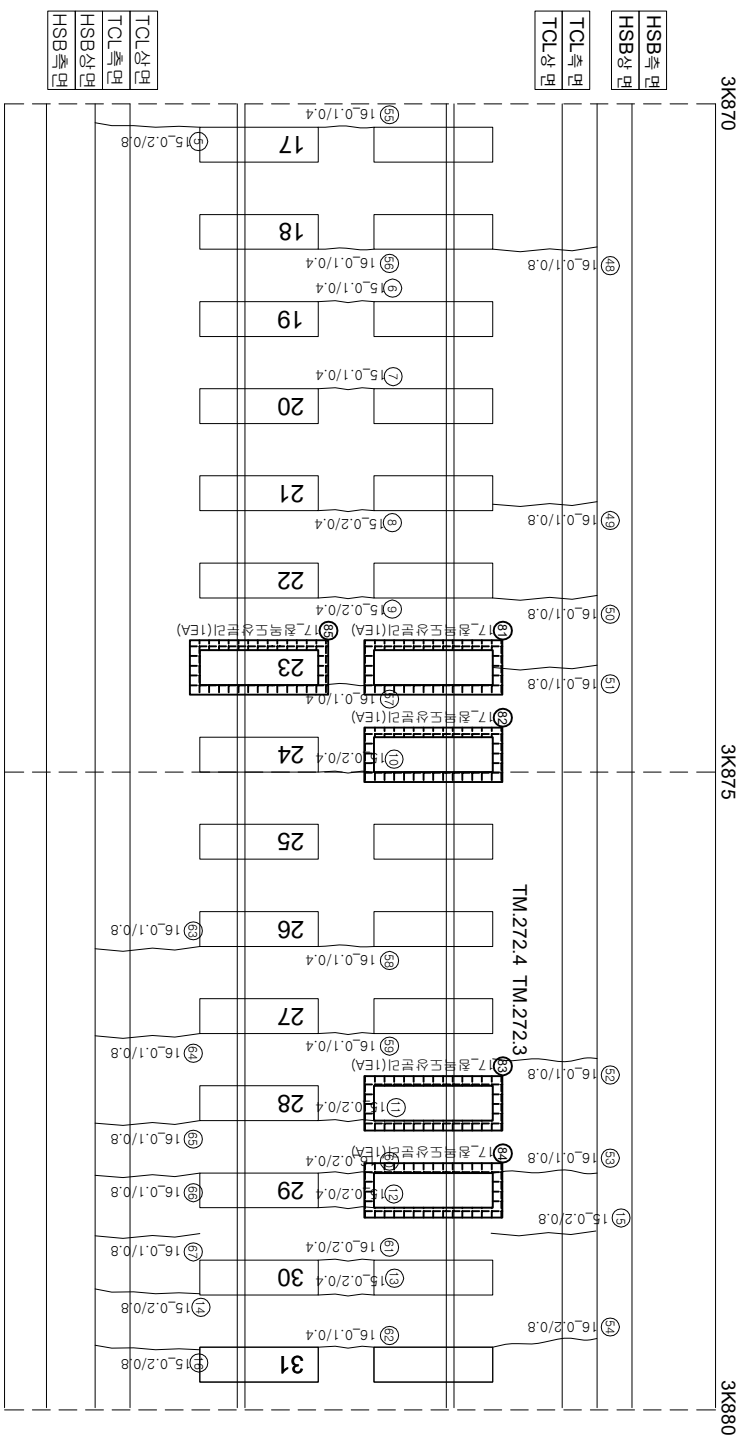
| 연번 | 순차 | 폭 | 연장 | 비고 | 연번 | 순차 | 폭 | 연장 | 비고 |
|---|---|---|---|---|---|---|---|---|---|
| 1 | 균열 | 0.1 | 0.4 m | | 61 | 균열 | 0.2 | 0.4 m | |
| 8 | 균열(선경) | 0.2 | 0.4 m | | 68 | 균열도상분리 | | 1.0 | 6a |
| 9 | 균열 | 0.2 | 0.4 m | | 69 | 균열도상분리 | | 1.0 | 6a |
