호남고속선 태성고가(T2)\_12(4.684~4.696km, S4-3,S4-4)

| 시 | 행 | 사 | 영 | 역 | 명 | 영 | 역 | 사 | 이 | | 영 | 단 | 점 | 상 | 판 | 리 | 출 | 부 | 리 | | | | | | | | | |
|---|---|---|---|---|---|---|---|---|---|---|---|---|---|---|---|---|---|---|---|---|---|---|---|---|---|---|---|---|
| KORAIL<br>KOREA RAILROAD | | 한국철도공사 | 2017년도 호남고속선 오송-광주승정간 콘크리트케도 점검구역 | (주) 한국구조물안전연구원<br>(주) 한국도로안전연구원<br>(재) 한국건설품질연구원 | 이 | 관 | 경 | 기 | 김 | 경 | 기 | 영 | 단 | 점 | 상 | 판 | 리 | 출 | 부 | 리 | | | | | | | | |

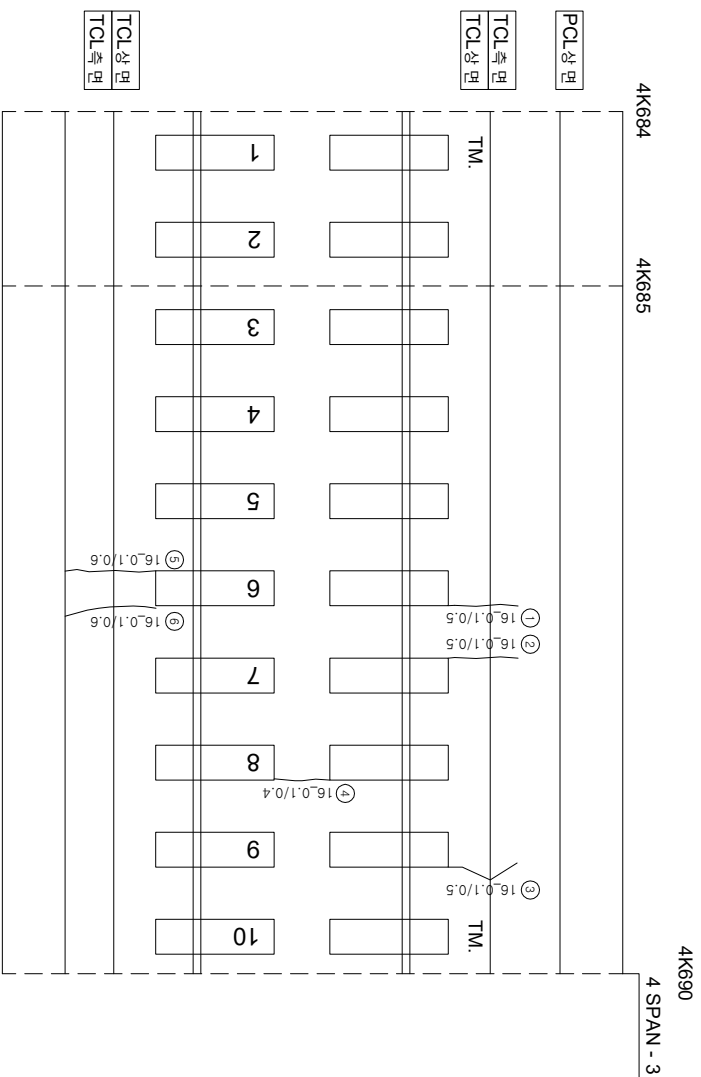
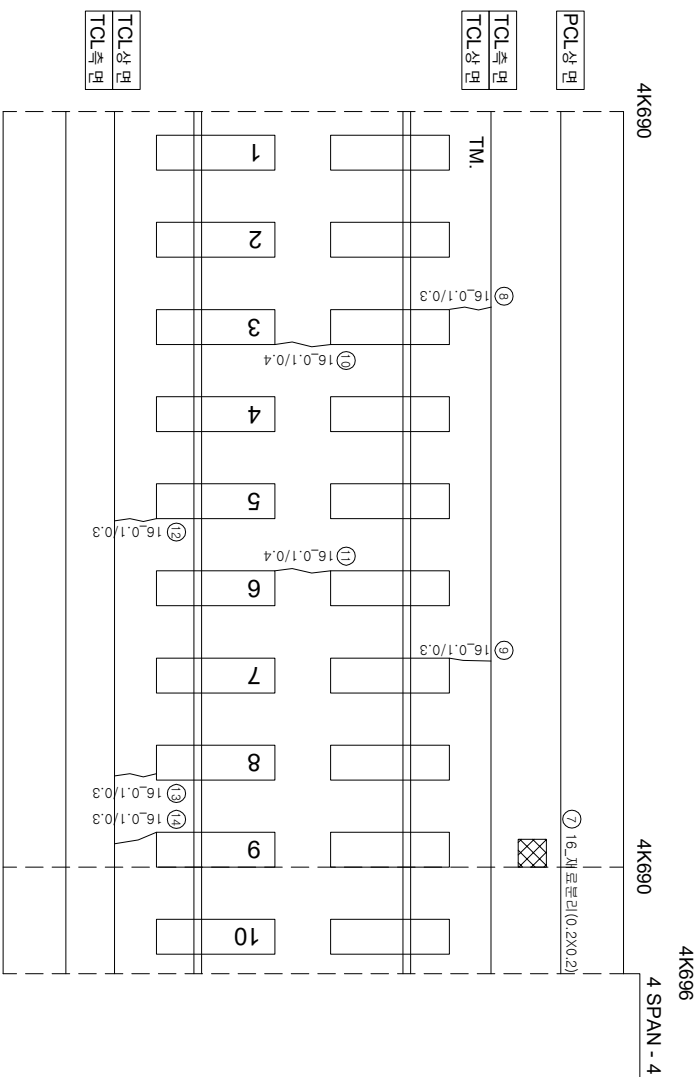
| 연번 | 순상 | 폭 | 연장 | 비고 | 연번 | 순상 | 폭 | 연장 | 비고 |
|---|---|---|---|---|---|---|---|---|---|
| 1 | 균열 | 0.1 mm | 0.5 m | | 56 | | | | |
| 2 | 균열 | 0.1 mm | 0.5 m | | 57 | | | | |
| 3 | 균열 | 0.1 mm | 0.5 m | | 58 | | | | |
| 4 | 균열 | 0.1 mm | 0.4 m | | 59 | | | | |
| 5 | 균열 | 0.1 mm | 0.6 m | | 60 | | | | |
| 6 | 균열 | 0.1 mm | 0.6 m | | 61 | | | | |
| 7 | 재료분리 | 0.2 m | 0.2 m | | 62 | | | | |
| 8 | 균열 | 0.1 mm | 0.3 m | | 63 | | | | |
| 9 | 균열 | 0.1 mm | 0.3 m | | 64 | | | | |
| 10 | 균열 | 0.1 mm | 0.4 m | | 65 | | | | |
| 11 | 균열 | 0.1 mm | 0.4 m | | 66 | | | | |
| 12 | 균열 | 0.1 mm | 0.3 m | | 67 | | | | |
| 13 | 균열 | 0.1 mm | 0.3 m | | 68 | | | | |
| 14 | 균열 | 0.1 mm | 0.3 m | | 69 | | | | |
