한남고속선 - 10(8.780~8.790km, L=10m)

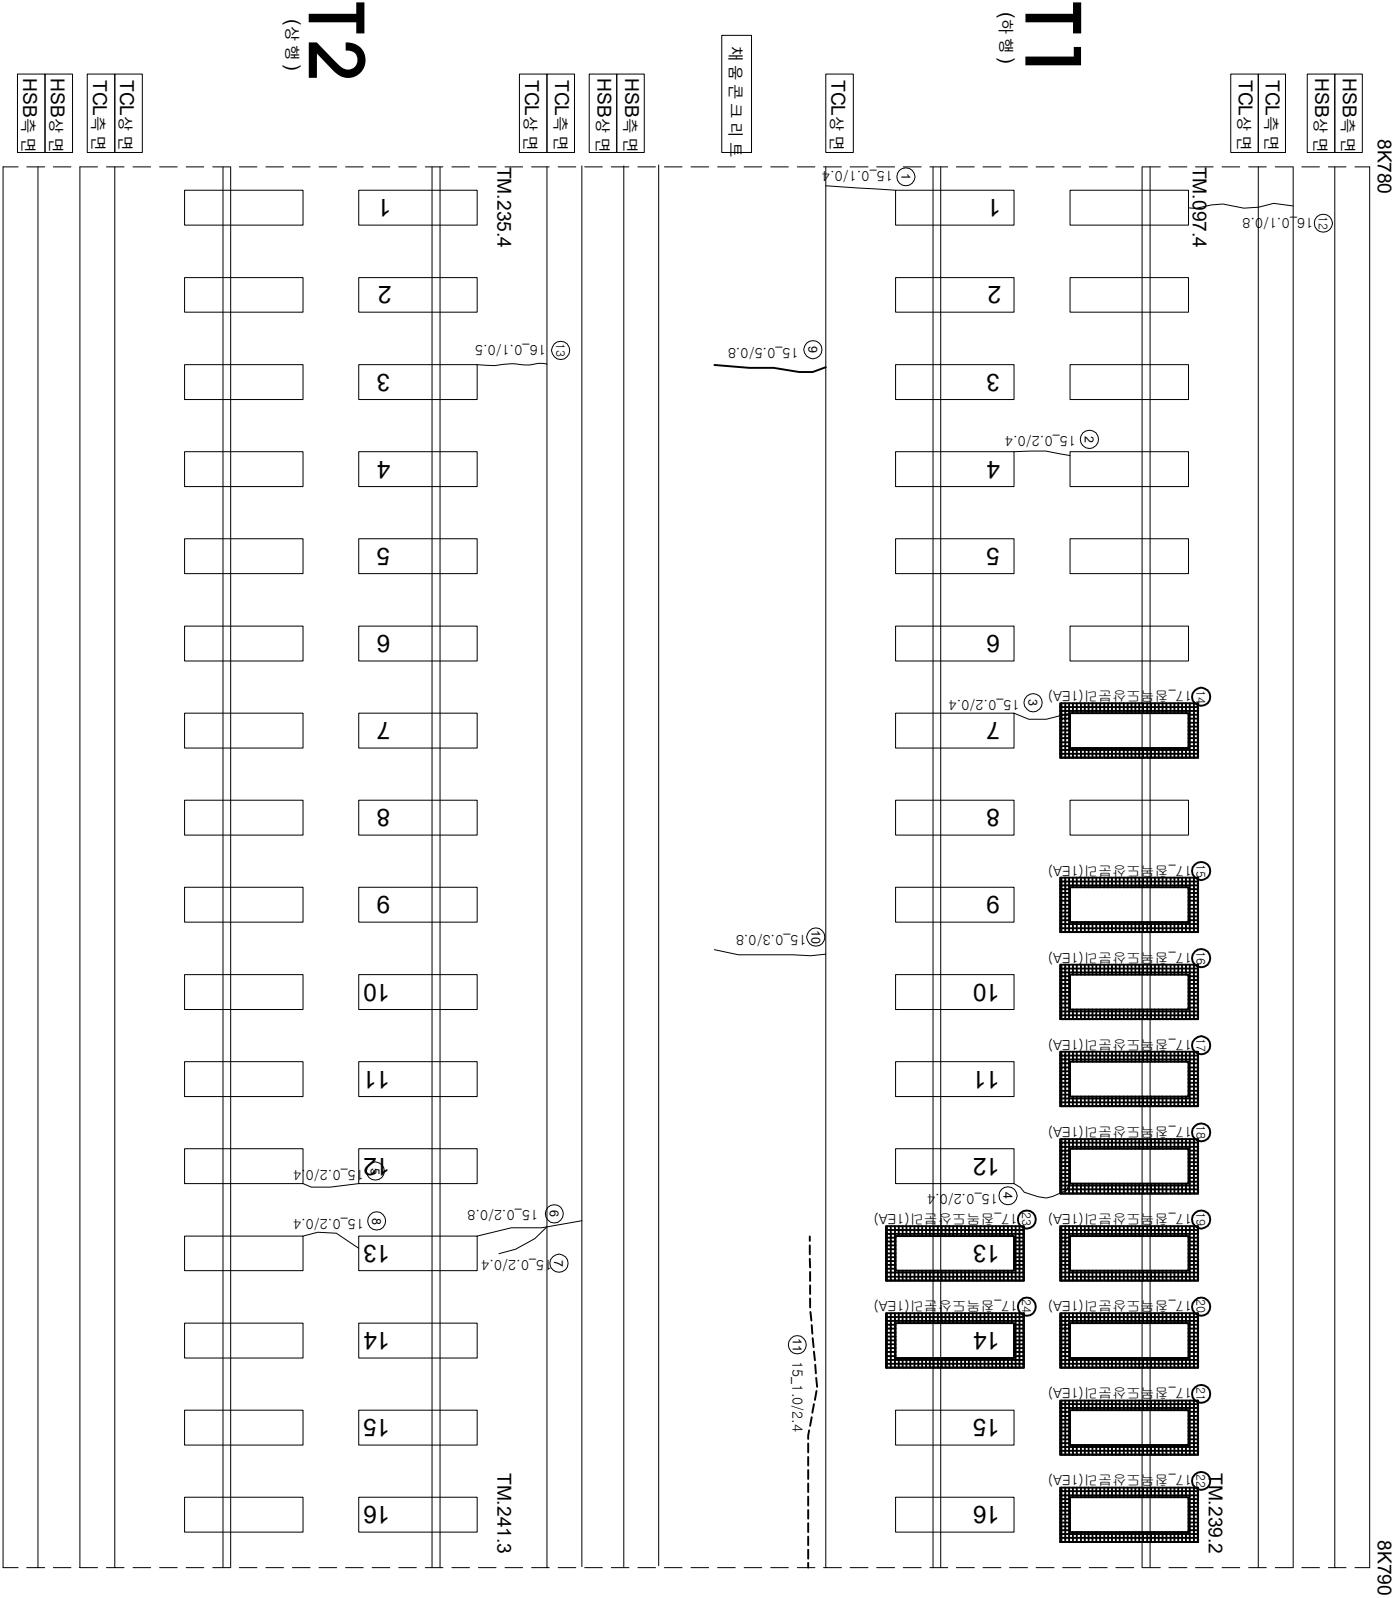
| 연번 | 손상 | 폭 | 연장 | 비고 | 연번 | 손상 | 폭 | 연장 | 비고 |
|---|---|---|---|---|---|---|---|---|---|
| 1 | 균열 | 0.1 mm | 0.4 m | | 66 | | | | |
| 2 | 균열 | 0.2 mm | 0.4 m | | 67 | | | | |
| 3 | 균열 | 0.2 mm | 0.4 m | | 68 | | | | |
| 4 | 균열 | 0.2 mm | 0.4 m | | 69 | | | | |
| 5 | 균열 | 0.2 mm | 0.4 m | | 70 | | | | |
| 6 | 균열 | 0.2 mm | 0.8 m | | 71 | | | | |
| 7 | 균열 | 0.2 mm | 0.4 m | | 72 | | | | |
| 8 | 균열 | 0.2 mm | 0.4 m | | 73 | | | | |
| 9 | 균열 | 0.5 mm | 0.8 m | | 74 | | | | |
| 10 | 균열 | 0.3 mm | 0.8 m | | 75 | | | | |
| 11 | 균열 | 1.0 mm | 2.4 m | | 76 | | | | |
| 12 | 균열 | 0.1 mm | 0.8 m | | 77 | | | | |
| 13 | 균열 | 0.1 mm | 0.5 m | | 78 | | | | |
| 14 | 철목 손상분리 | | 1.0 ea | 신구 | 79 | | | | |
| 15 | 철목 손상분리 | | 1.0 ea | 신구 | 80 | | | | |
| 16 | 철목 손상분리 | | 1.0 ea | 신구 | 81 | | | | |
| 17 | 철목 손상분리 | | 1.0 ea | 신구 | 82 | | | | |
| 18 | 철목 손상분리 | | 1.0 ea | 신구 | 83 | | | | |
| 19 | 철목 손상분리 | | 1.0 ea | 신구 | 84 | | | | |
| 20 | 철목 손상분리 | | 1.0 ea | 신구 | 85 | | | | |
| 21 | 철목 손상분리 | | 1.0 ea | 신구 | 86 | | | | |
| 22 | 철목 손상분리 | | 1.0 ea | 신구 | 87 | | | | |
| 23 | 철목 손상분리 | | 1.0 ea | 신구 | 88 | | | | |
| 24 | 철목 손상분리 | | 1.0 ea | 신구 | 89 | | | | |
