호남고속선 갈산터널\_93(10.000~10.010km, S93)

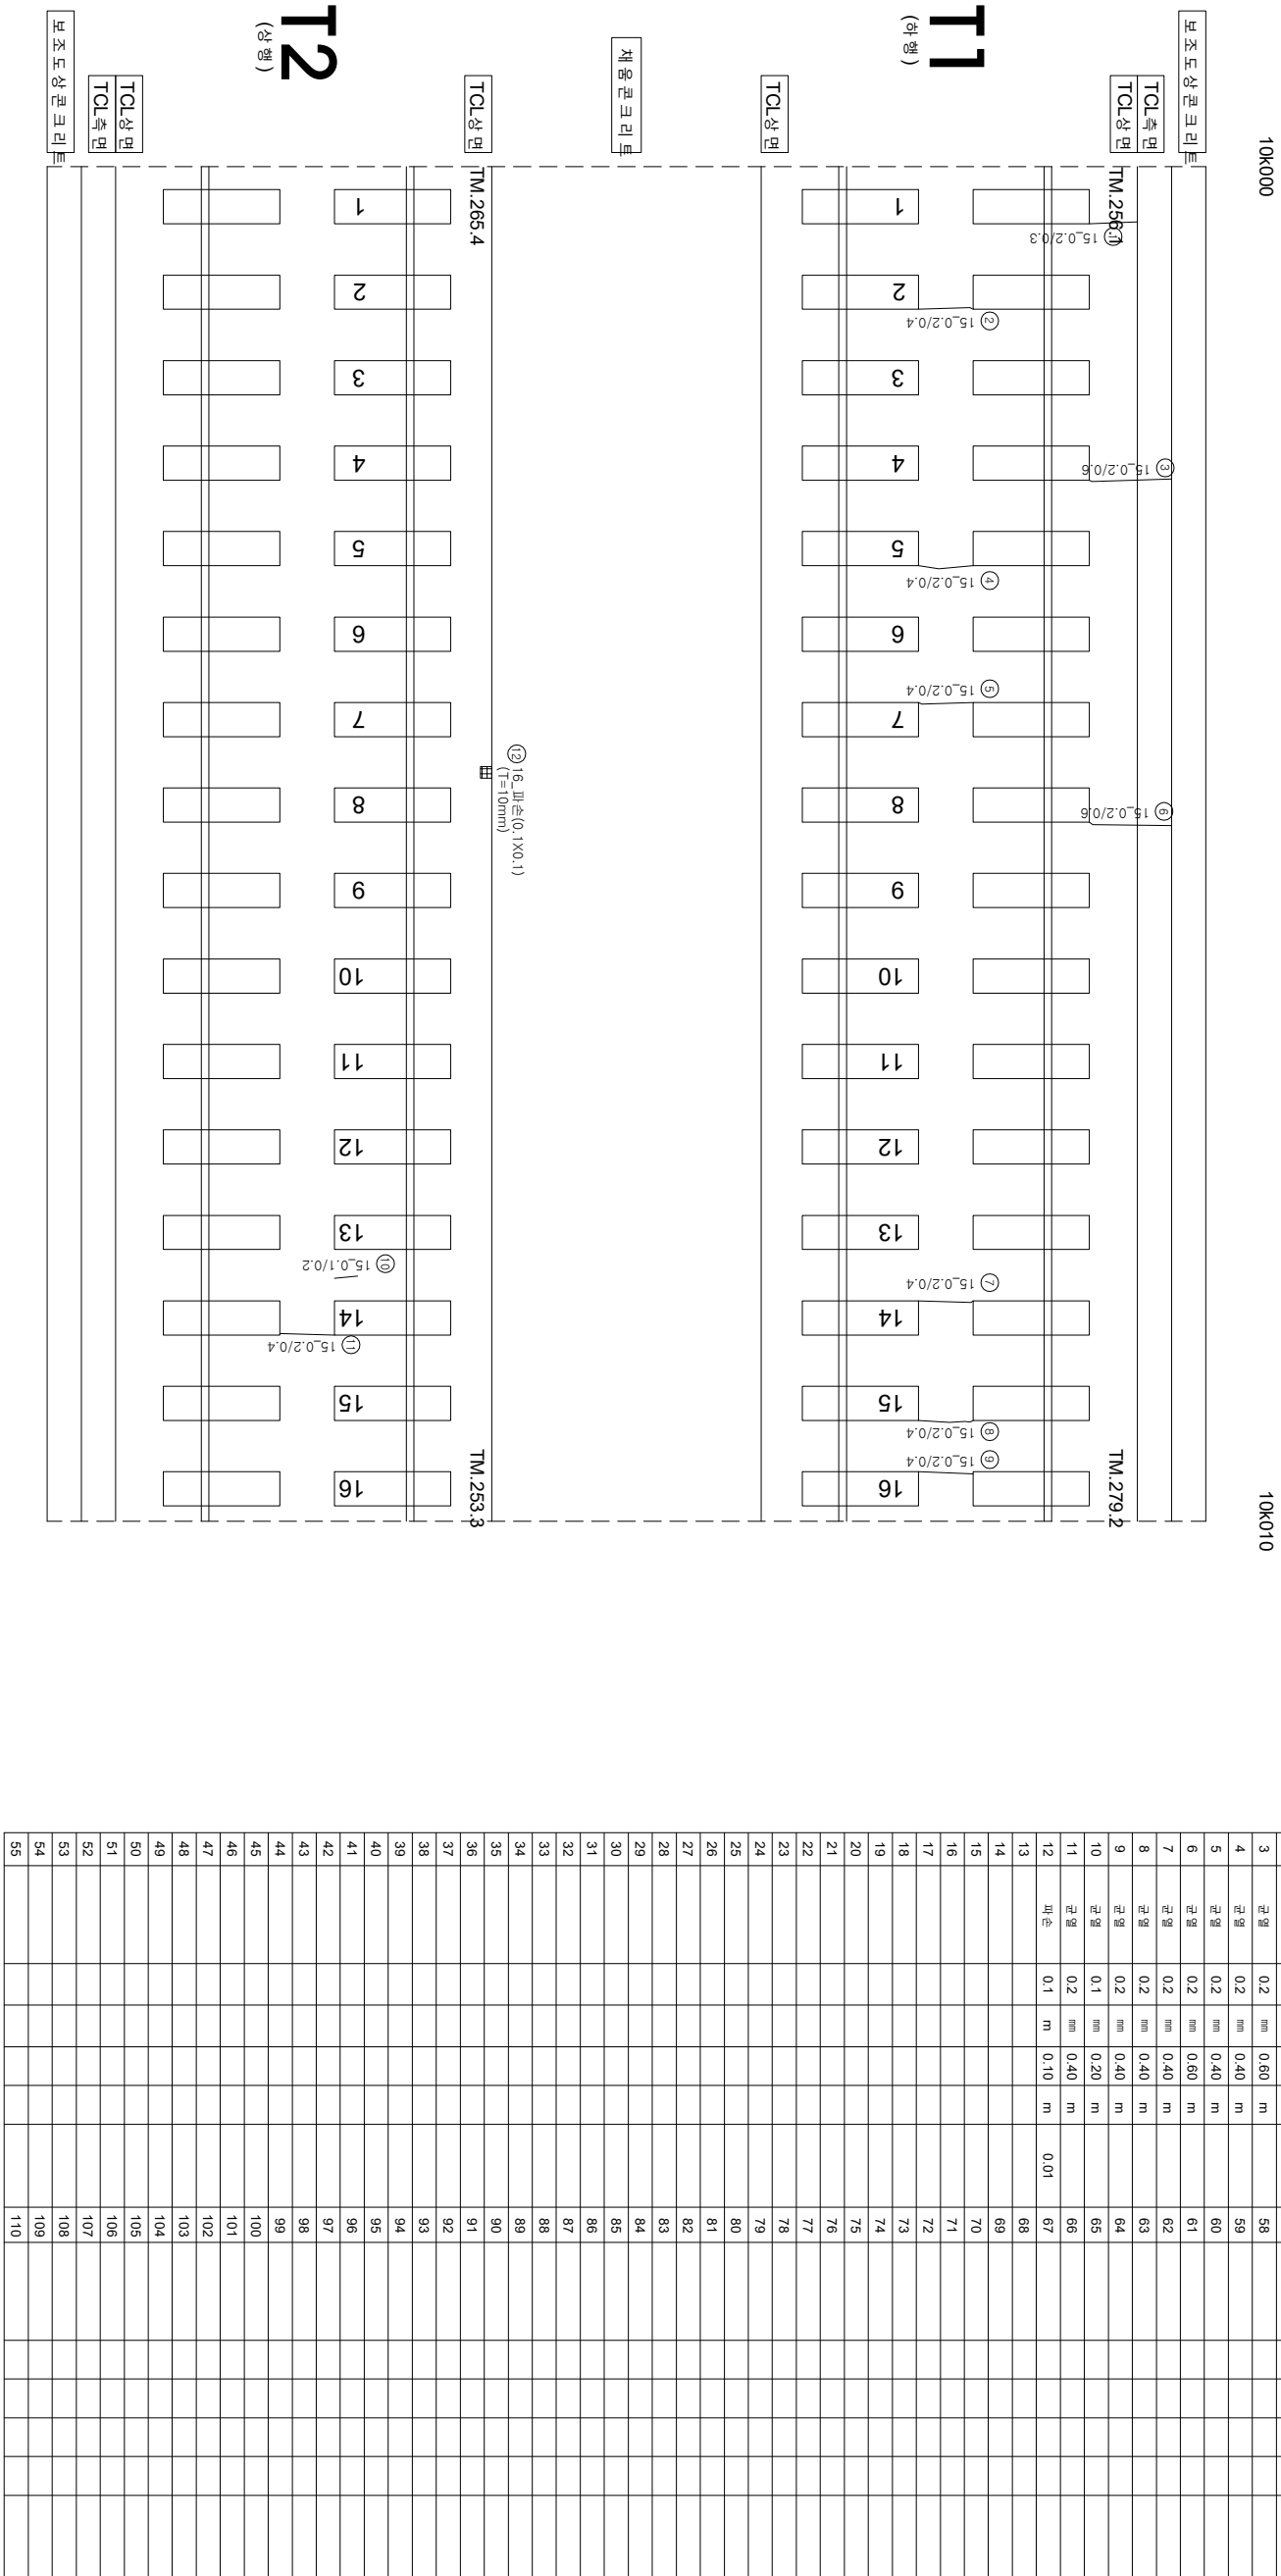
| 연번 | 손상 | 폭 | 연장 | 비고 | 연번 | 손상 | 폭 | 연장 | 비고 |
|---|---|---|---|---|---|---|---|---|---|
| 1 | 균열 | 0.2 | mm | 0.30 | m | 56 | | | |
| 2 | 균열 | 0.2 | mm | 0.40 | m | 57 | | | |
| 3 | 균열 | 0.2 | mm | 0.60 | m | 58 | | | |
| 4 | 균열 | 0.2 | mm | 0.40 | m | 59 | | | |
| 5 | 균열 | 0.2 | mm | 0.40 | m | 60 | | | |
| 6 | 균열 | 0.2 | mm | 0.60 | m | 61 | | | |
| 7 | 균열 | 0.2 | mm | 0.40 | m | 62 | | | |
| 8 | 균열 | 0.2 | mm | 0.40 | m | 63 | | | |
| 9 | 균열 | 0.2 | mm | 0.40 | m | 64 | | | |
| 10 | 균열 | 0.1 | mm | 0.20 | m | 65 | | | |
| 11 | 균열 | 0.2 | mm | 0.40 | m | 66 | | | |
| 12 | 파손 | 0.1 | m | 0.10 | m | 67 | | | |
