호남고속선 부용터널\_23(13.060~13.070km, S21)

U3\_부용터널\_23(13K060~13K070)

| 시행 | 사명 | 공역명 | 공역구분 | 구분 | | 구분 | 구분 | 구분 | 구분 | | | | | | | | | | | | |
|---|---|---|---|---|---|---|---|---|---|---|---|---|---|---|---|---|---|---|---|---|---|
| 한국철도공사<br>KORAIL<br>KOREA RAILROAD | 한국철도공사 | 2017년도 호남고속선 오송-광주송정간 콘크리트케도 점검용역 | (주) 한국구조물안전연구원<br>(주) 한국토목안전연구원<br>(재) 한국건설품질연구원 | 이복영 | 간윤경<br>김경기<br>윤석기 | 구분 | 구분 | 구분 | 구분 | | | | | | | | | | | | |

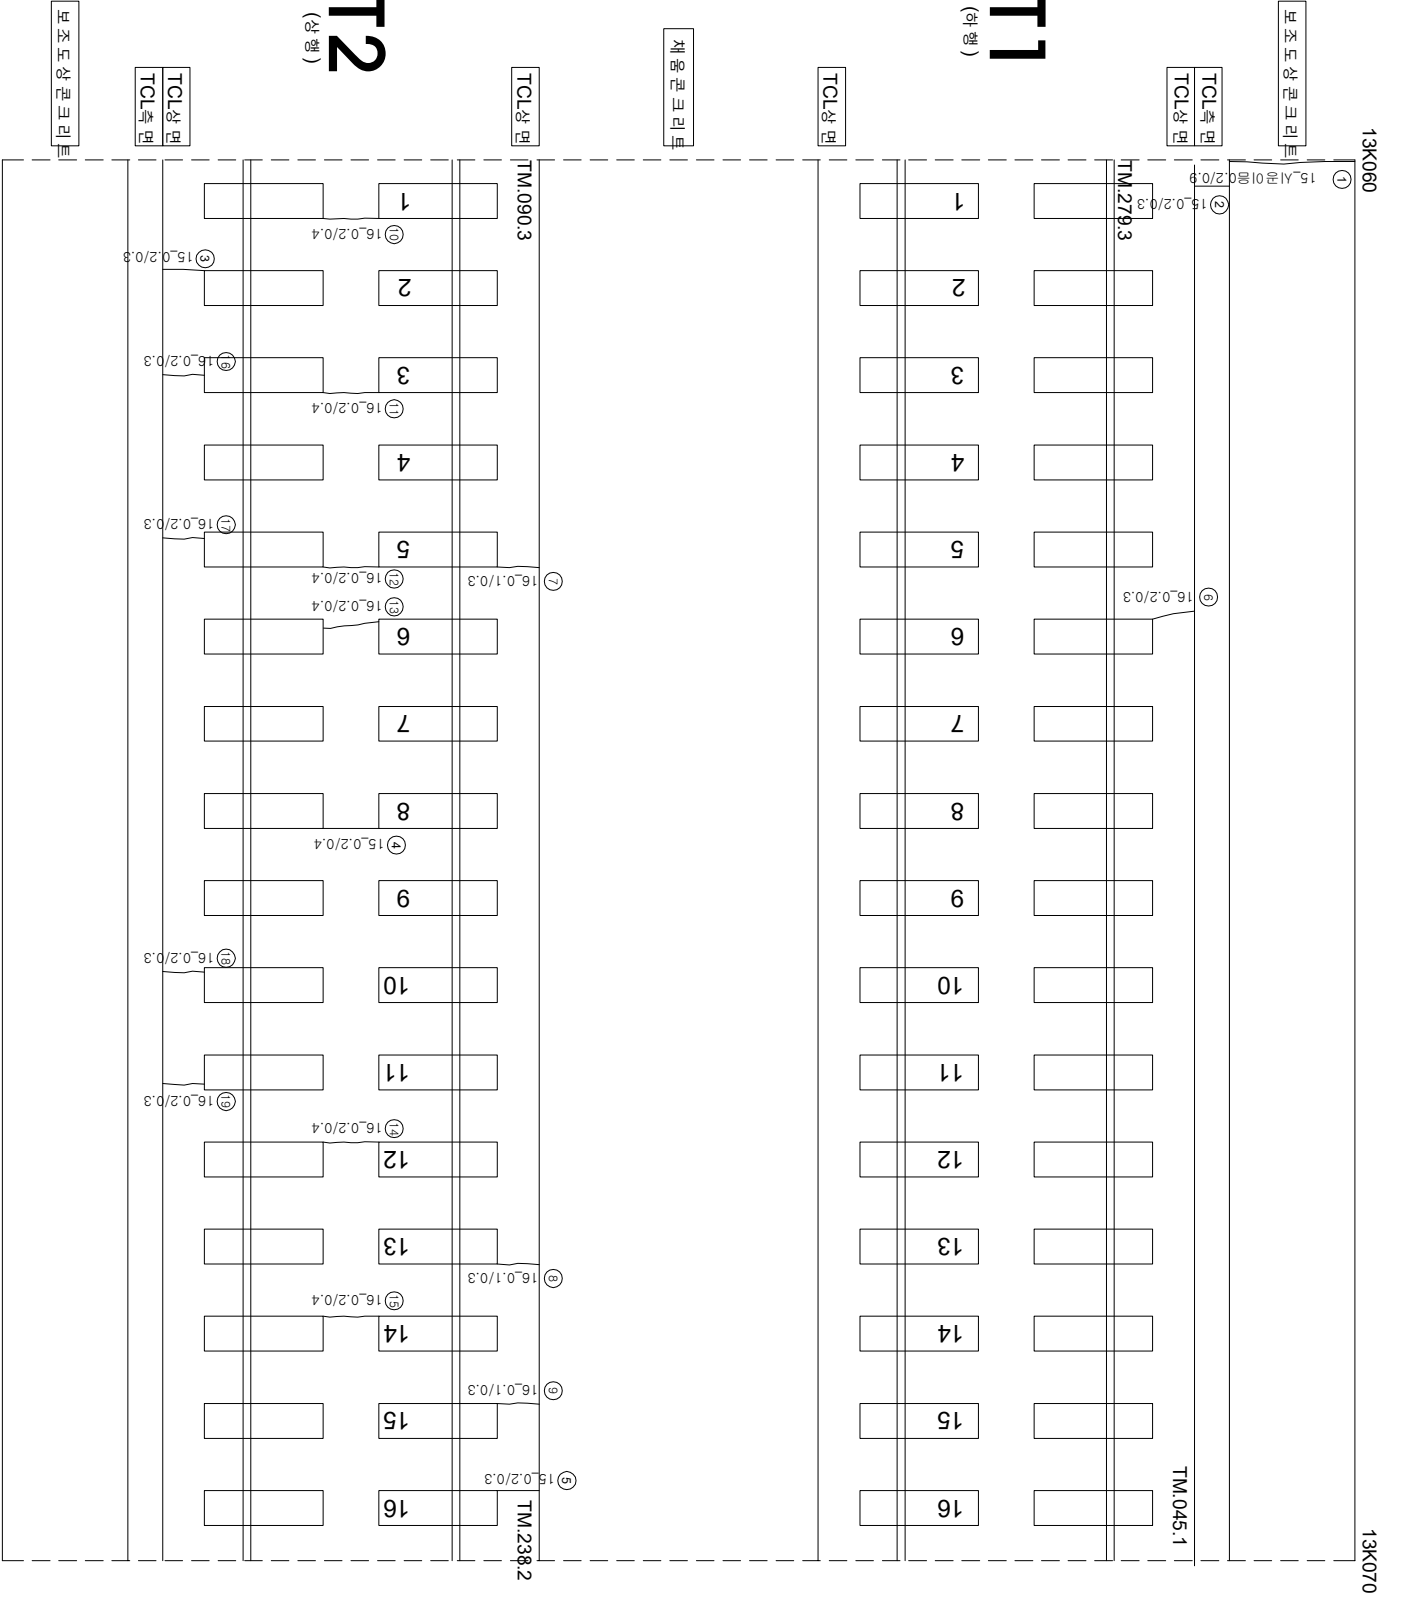
| 연번 | 순상 | 폭 | 연장 | 비고 | 연번 | 순상 | 폭 | 연장 | 비고 |
|---|---|---|---|---|---|---|---|---|---|
| 1 | 균열 0.2 | mm 0.9 | m | | 56 | | | | |
| 2 | 균열 0.2 | mm 0.3 | m | | 57 | | | | |
| 3 | 균열 0.2 | mm 0.3 | m | | 58 | | | | |
| 4 | 균열 0.2 | mm 0.4 | m | | 59 | | | | |
| 5 | 균열 0.2 | mm 0.3 | m | | 60 | | | | |
| 6 | 균열 0.2 | mm 0.3 | m | | 61 | | | | |
| 7 | 균열 0.1 | mm 0.3 | m | | 62 | | | | |
| 8 | 균열 0.1 | mm 0.3 | m | | 63 | | | | |
| 9 | 균열 0.1 | mm 0.3 | m | | 64 | | | | |
| 10 | 균열 0.2 | mm 0.4 | m | | 65 | | | | |
| 11 | 균열 0.2 | mm 0.4 | m | | 66 | | | | |
| 12 | 균열 0.2 | mm 0.4 | m | | 67 | | | | |
| 13 | 균열 0.2 | mm 0.4 | m | | 68 | | | | |
| 14 | 균열 0.2 | mm 0.4 | m | | 69 | | | | |
| 15 | 균열 0.2 | mm 0.4 | m | | 70 | | | | |
| 16 | 균열 0.2 | mm 0.3 | m | | 71 | | | | |
| 17 | 균열 0.2 | mm 0.3 | m | | 72 | | | | |
| 18 | 균열 0.2 | mm 0.3 | m | | 73 | | | | |
| 19 | 균열 0.2 | mm 0.3 | m | | 74 | | | | |
