호남고속선 부용터널\_45(13.280~13.290km, S43)

U3\_부용터널\_45(13K280~13K290)

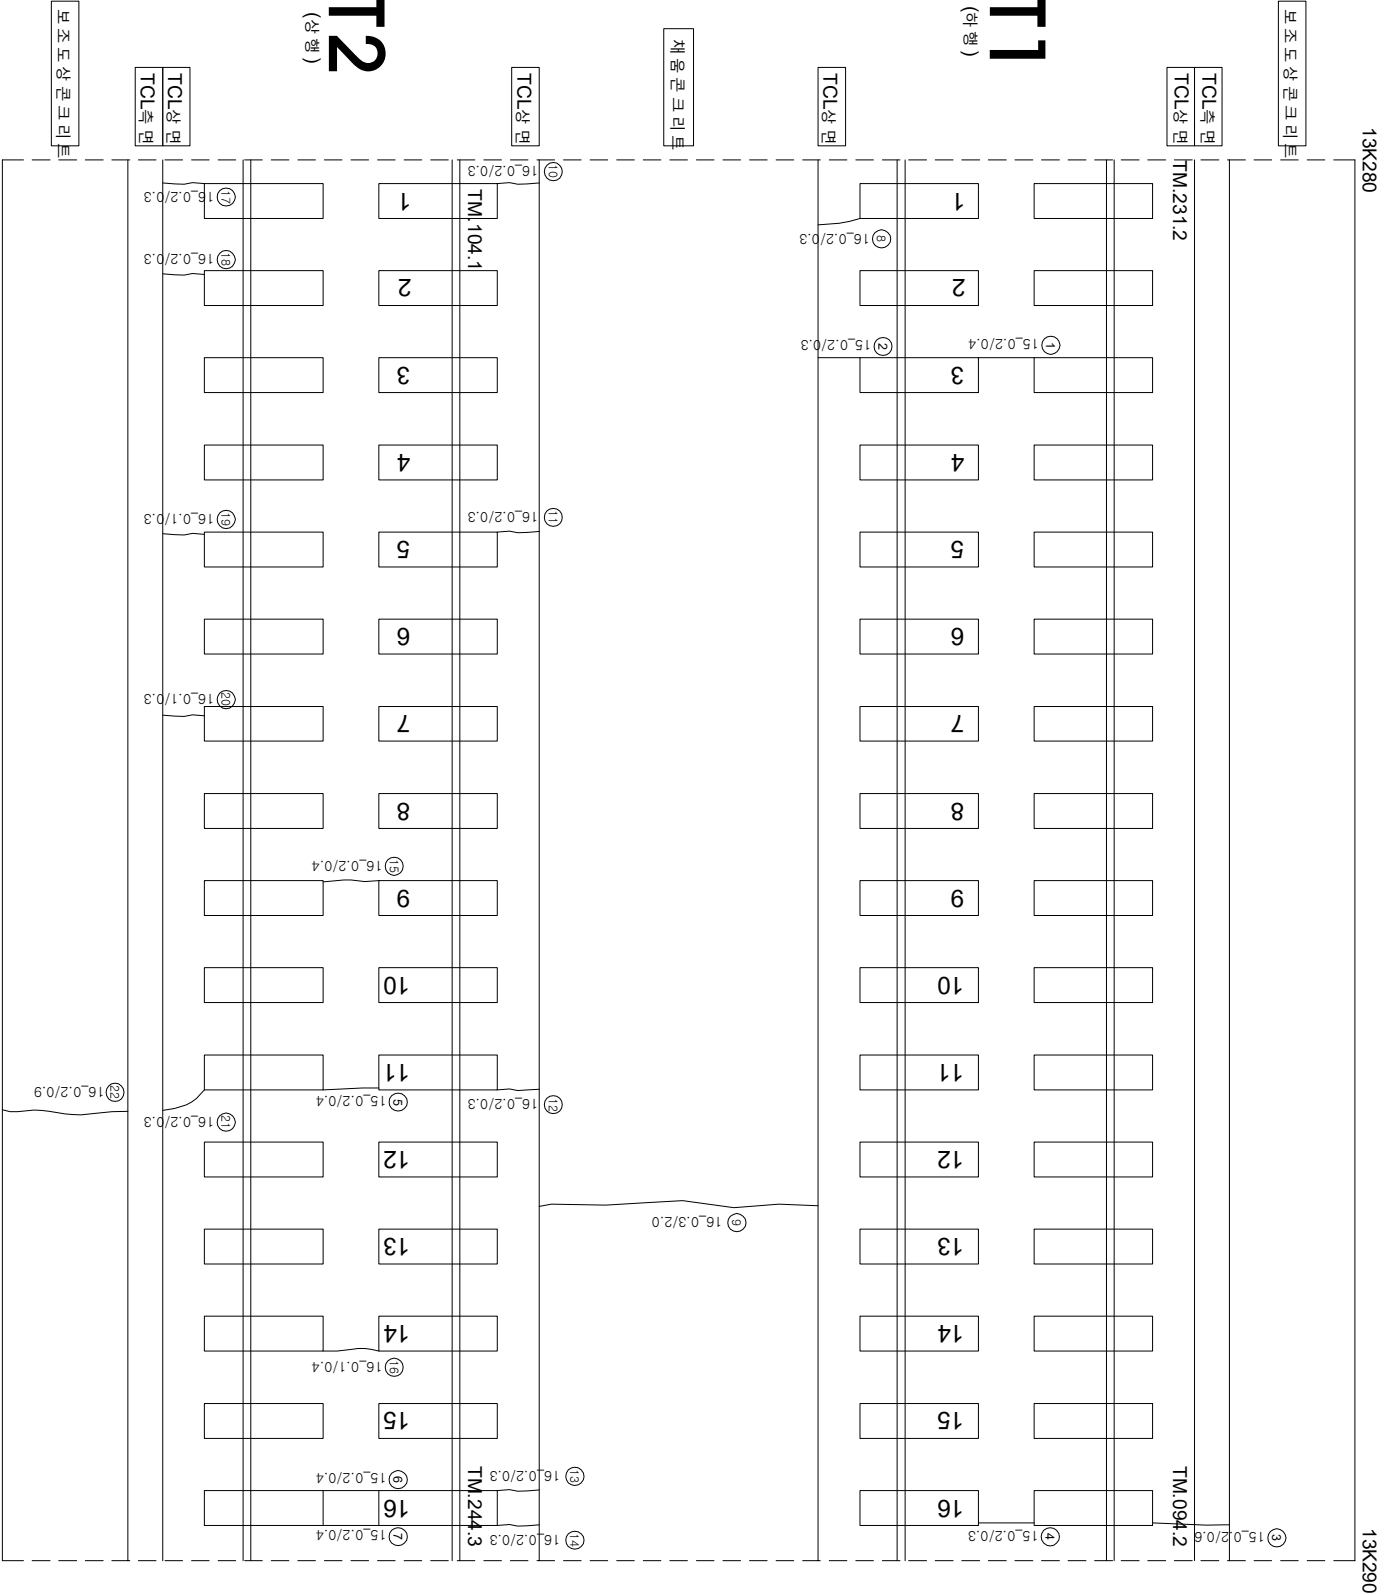
| 연번 | 순상 | 폭 | 연장 | 비고 | 연번 | 순상 | 폭 | 연장 | 비고 |
|---|---|---|---|---|---|---|---|---|---|
| 1 | 균열 0.2 mm | 0.4 m | m | | 56 | | | | |
| 2 | 균열 0.2 mm | 0.3 m | m | | 57 | | | | |
| 3 | 균열 0.2 mm | 0.6 m | m | | 58 | | | | |
| 4 | 균열 0.2 mm | 0.3 m | m | | 59 | | | | |
| 5 | 균열 0.2 mm | 0.4 m | m | | 60 | | | | |
| 6 | 균열 0.2 mm | 0.4 m | m | | 61 | | | | |
| 7 | 균열 0.2 mm | 0.4 m | m | | 62 | | | | |
| 8 | 균열 0.2 mm | 0.3 m | m | | 63 | | | | |
| 9 | 균열 0.3 mm | 2.0 m | m | | 64 | | | | |
| 10 | 균열 0.2 mm | 0.3 m | m | | 65 | | | | |
| 11 | 균열 0.2 mm | 0.3 m | m | | 66 | | | | |
| 12 | 균열 0.2 mm | 0.3 m | m | | 67 | | | | |
| 13 | 균열 0.2 mm | 0.3 m | m | | 68 | | | | |
| 14 | 균열 0.2 mm | 0.3 m | m | | 69 | | | | |
| 15 | 균열 0.2 mm | 0.4 m | m | | 70 | | | | |
| 16 | 균열 0.1 mm | 0.4 m | m | | 71 | | | | |
| 17 | 균열 0.2 mm | 0.3 m | m | | 72 | | | | |
| 18 | 균열 0.2 mm | 0.3 m | m | | 73 | | | | |
| 19 | 균열 0.1 mm | 0.3 m | m | | 74 | | | | |
| 20 | 균열 0.1 mm | 0.3 m | m | | 75 | | | | |
| 21 | 균열 0.2 mm | 0.3 m | m | | 76 | | | | |
| 22 | 균열 0.2 mm | 0.9 m | m | | 77 | | | | |
