호남고속선 부용터널\_133(14.160~14.170km, S131)

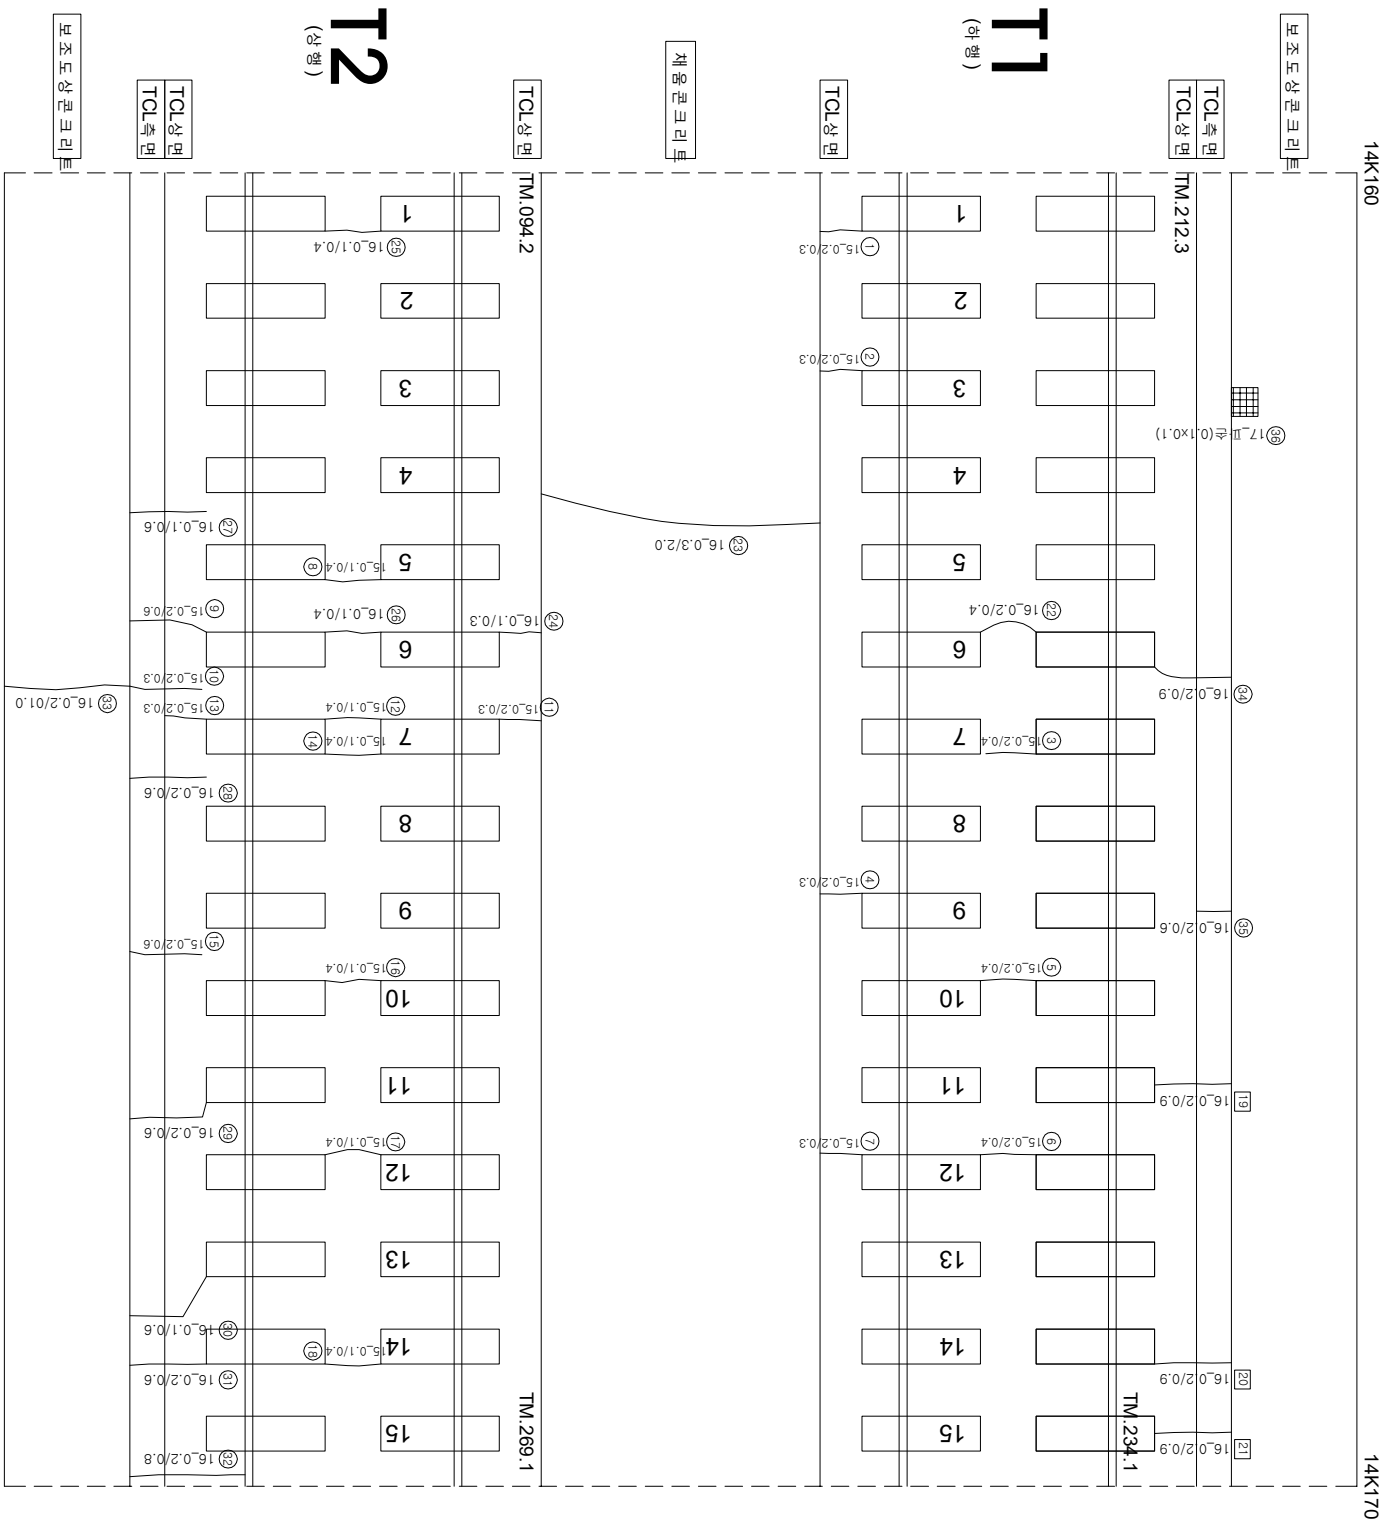
| 연번 | 순상 | 폭 | 연장 | 비고 | 연번 | 순상 | 폭 | 연장 | 비고 |
|---|---|---|---|---|---|---|---|---|---|
| 1 | 균열 | 0.2 | 0.3 m | | 56 | | | | |
| 2 | 균열 | 0.2 | 0.3 m | | 57 | | | | |
| 3 | 균열 | 0.2 | 0.4 m | | 58 | | | | |
| 4 | 균열 | 0.2 | 0.3 m | | 59 | | | | |
| 5 | 균열 | 0.2 | 0.4 m | | 60 | | | | |
| 6 | 균열 | 0.2 | 0.4 m | | 61 | | | | |
| 7 | 균열 | 0.2 | 0.3 m | | 62 | | | | |
| 8 | 균열 | 0.1 | 0.4 m | | 63 | | | | |
| 9 | 균열 | 0.2 | 0.6 m | | 64 | | | | |
| 10 | 균열 | 0.2 | 0.3 m | | 65 | | | | |
| 11 | 균열 | 0.2 | 0.3 m | | 66 | | | | |
| 12 | 균열 | 0.1 | 0.4 m | | 67 | | | | |
| 13 | 균열 | 0.2 | 0.3 m | | 68 | | | | |
| 14 | 균열 | 0.1 | 0.4 m | | 69 | | | | |
| 15 | 균열 | 0.2 | 0.6 m | | 70 | | | | |
| 16 | 균열 | 0.1 | 0.4 m | | 71 | | | | |
| 17 | 균열 | 0.1 | 0.4 m | | 72 | | | | |
| 18 | 균열 | 0.1 | 0.4 m | | 73 | | | | |
| 19 | 균열 | 0.2 | 0.9 m | 2017년도 보수 | 74 | | | | |
| 20 | 균열 | 0.2 | 0.9 m | 2017년도 보수 | 75 | | | | |
| 21 | 균열 | 0.2 | 0.9 m | 2017년도 보수 | 76 | | | | |
| 22 | 균열 | 0.2 | 0.4 m | | 77 | | | | |
| 23 | 균열 | 0.3 | 2.0 m | | 78 | | | | |
| 24 | 균열 | 0.1 | 0.3 m | | 79 | | | | |
| 25 | 균열 | 0.1 | 0.4 m | | 80 | | | | |
| 26 | 균열 | 0.1 | 0.4 m | | 81 | | | | |
| 27 | 균열 | 0.1 | 0.6 m | | 82 | | | | |
| 28 | 균열 | 0.2 | 0.6 m | | 83 | | | | |
| 29 | 균열 | 0.2 | 0.6 m | | 84 | | | | |
| 30 | 균열 | 0.2 | 0.6 m | | 85 | | | | |
| 31 | 균열 | 0.2 | 0.6 m | | 86 | | | | |
| 32 | 균열 | 0.2 | 0.8 m | | 87 | | | | |
| 33 | 균열 | 0.2 | 1.0 m | | 88 | | | | |
| 34 | 균열 | 0.2 | 0.9 m | | 89 | | | | |
| 35 | 균열 | 0.2 | 0.6 m | | 90 | | | | |
| 36 | 피손 | 0.1 m | 0.1 m | 신규 | 91 | | | | |
