호남고속선 장재터널\_265(21.524~21.534km, S264)

| 시 | 행 사 | 영 역 | 영 역 | 영 역 | 사 | 과 일 | | 장 소 | 구 간 | 기 |
|---|---|---|---|---|---|---|---|---|---|---|
| KORAIL<br>KOREA RAILROAD | 한국철도공사 | 2017년도 호남고속선 오송-광주승정간 콘크리트케도 점검공역 | (주) 한국국조물안전연구원<br>(주) 한국국토안전연구원<br>(재) 한국건설품질연구원 | 이 복 영 | 김 원 강<br>김 경 기<br>문 준 석 | 0220 | 0.3m이하 : 흑석)<br>0.3m초과 0.5m이하 : 황색)<br>0.5m초과 1.0m미만 : 적색) | 한목도상분리<br>망상<br>박리, 박락, 파손 | 차로분리<br>철타노출<br>누수, 슬럼부 | 차로분리<br>철타노출<br>누수, 슬럼부 |

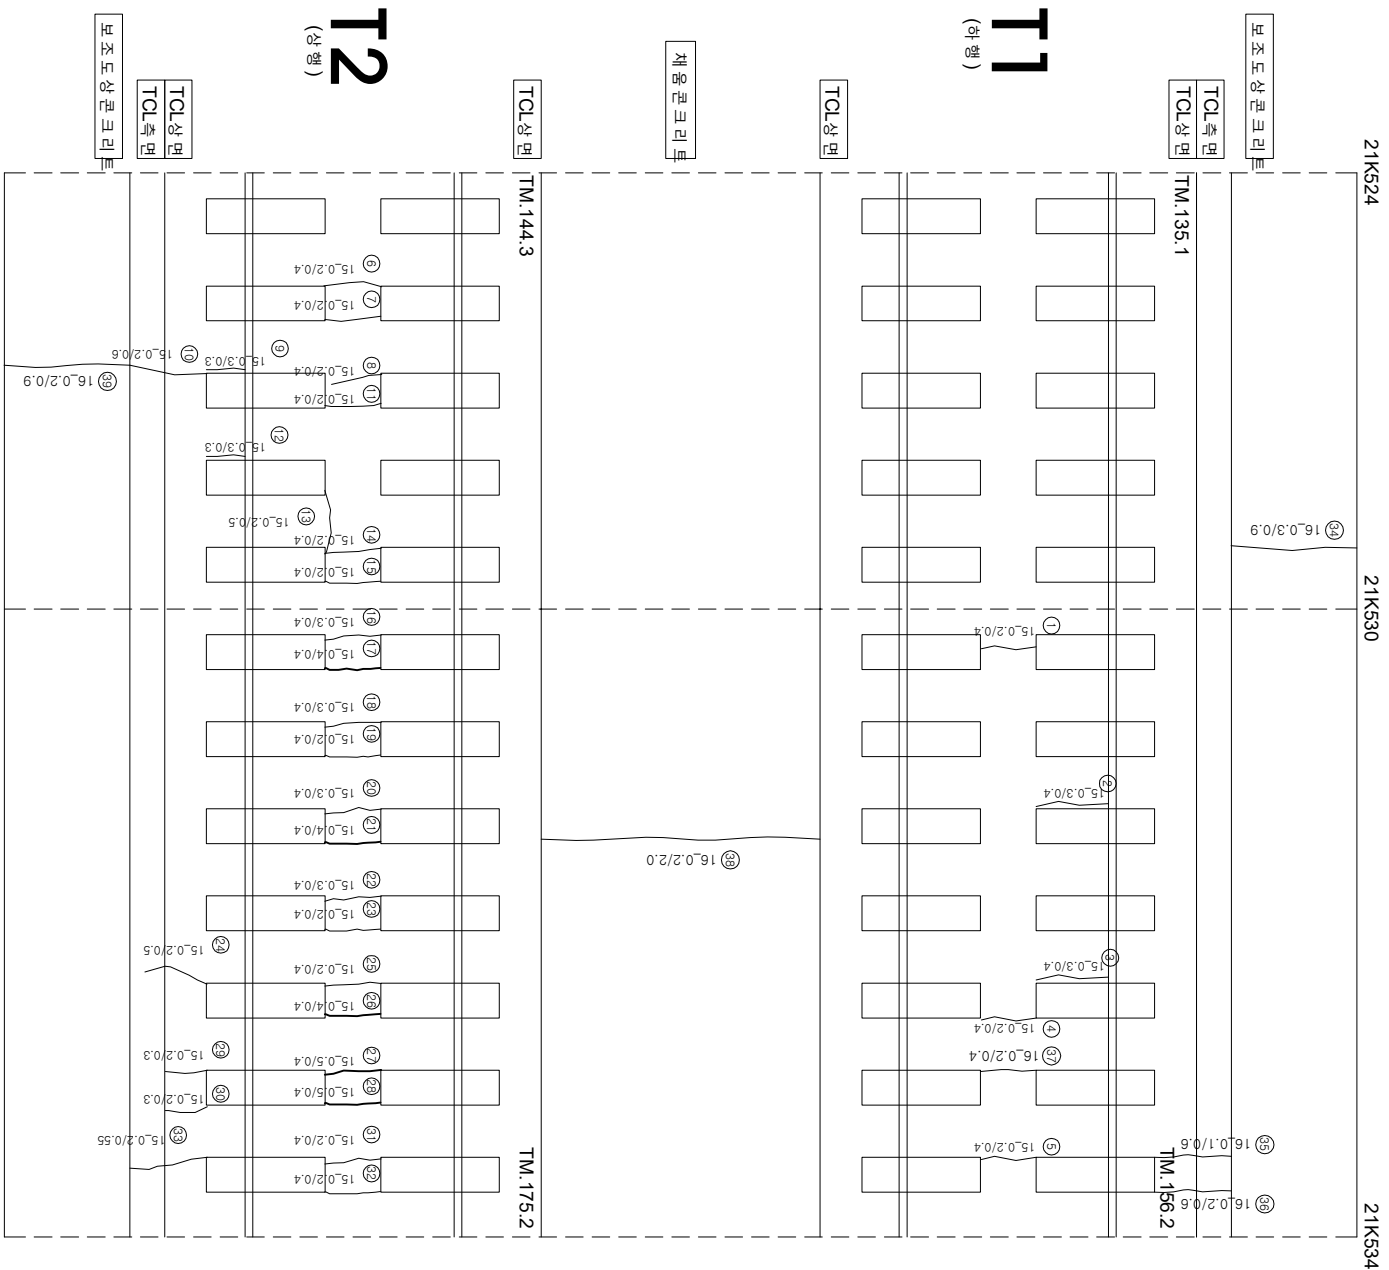
| 연번 | 산선 | 폭 | 연장 | 비고 | 연번 | 산선 | 폭 | 연장 | 비고 |
|---|---|---|---|---|---|---|---|---|---|
| 1 | 균열 | 0.2 mm | 0.4 m | | 56 | | | | |
| 2 | 균열 | 0.3 mm | 0.4 m | | 57 | | | | |
| 3 | 균열 | 0.3 mm | 0.4 m | | 58 | | | | |
| 4 | 균열 | 0.2 mm | 0.4 m | | 59 | | | | |
| 5 | 균열 | 0.2 mm | 0.4 m | | 60 | | | | |
| 6 | 균열 | 0.2 mm | 0.4 m | | 61 | | | | |
| 7 | 균열 | 0.2 mm | 0.4 m | | 62 | | | | |
| 8 | 균열 | 0.2 mm | 0.4 m | | 63 | | | | |
| 9 | 경계부 균열 | 0.3 mm | 0.3 m | | 64 | | | | |
| 10 | 균열 | 0.2 mm | 0.6 m | | 65 | | | | |
| 11 | 균열 | 0.2 mm | 0.4 m | | 66 | | | | |
| 12 | 경계부 균열 | 0.3 mm | 0.3 m | | 67 | | | | |
| 13 | 균열 | 0.2 mm | 0.5 m | | 68 | | | | |
| 14 | 균열 | 0.2 mm | 0.4 m | | 69 | | | | |
| 15 | 균열 | 0.2 mm | 0.4 m | | 70 | | | | |
| 16 | 균열 | 0.3 mm | 0.4 m | | 71 | | | | |
| 17 | 균열 | 0.4 mm | 0.4 m | | 72 | | | | |
| 18 | 균열 | 0.3 mm | 0.4 m | | 73 | | | | |
| 19 | 균열 | 0.2 mm | 0.4 m | | 74 | | | | |
| 20 | 균열 | 0.3 mm | 0.4 m | | 75 | | | | |
| 21 | 균열 | 0.4 mm | 0.4 m | | 76 | | | | |
| 22 | 균열 | 0.3 mm | 0.4 m | | 77 | | | | |
| 23 | 균열 | 0.2 mm | 0.4 m | | 78 | | | | |
| 24 | 균열 | 0.2 mm | 0.5 m | | 79 | | | | |
| 25 | 균열 | 0.2 mm | 0.4 m | | 80 | | | | |
| 26 | 균열 | 0.4 mm | 0.4 m | | 81 | | | | |
| 27 | 균열 | 0.5 mm | 0.4 m | | 82 | | | | |
| 28 | 균열 | 0.5 mm | 0.4 m | | 83 | | | | |
| 29 | 균열 | 0.2 mm | 0.3 m | | 84 | | | | |
| 30 | 균열 | 0.2 mm | 0.3 m | | 85 | | | | |
| 31 | 균열 | 0.2 mm | 0.4 m | | 86 | | | | |
| 32 | 균열 | 0.2 mm | 0.4 m | | 87 | | | | |
| 33 | 균열 | 0.2 mm | 0.55 m | | 88 | | | | |
| 34 | 균열 | 0.3 mm | 0.9 m | | 89 | | | | |
| 35 | 균열 | 0.1 mm | 0.6 m | | 90 | | | | |
| 36 | 균열 | 0.2 mm | 0.6 m | | 91 | | | | |
| 37 | 균열 | 0.2 mm | 0.4 m | | 92 | | | | |
| 38 | 균열 | 0.2 mm | 2.0 m | 목감소 | 93 | | | | |
| 39 | 균열 | 0.2 mm | 0.9 m | | 94 | | | | |
